Stora Skuggan

Konservering av tak- och väggmålningar

Antikvarisk medverkan

Kristina 4:54
Sala socken
Västmanlands län

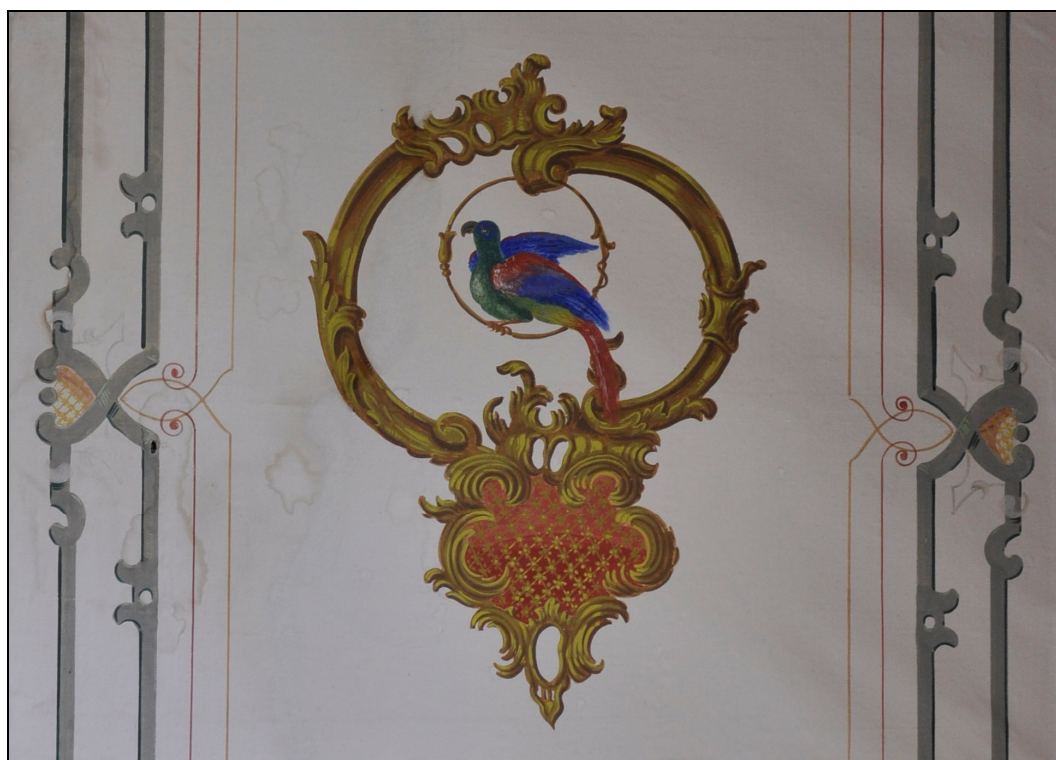
Omslagsfoto: Motivmålning i rum XII efter att en fuktskada retuscherats. Foto: Ia Manbo, VLM

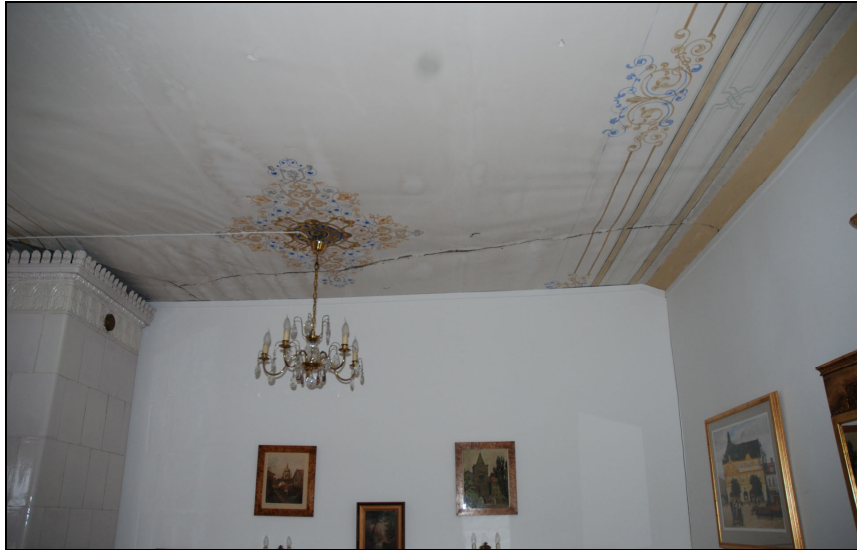
Rum XIV, sekundära vägg vid kakelugn. Foto: Magnus Henriksson 2007, VLM.

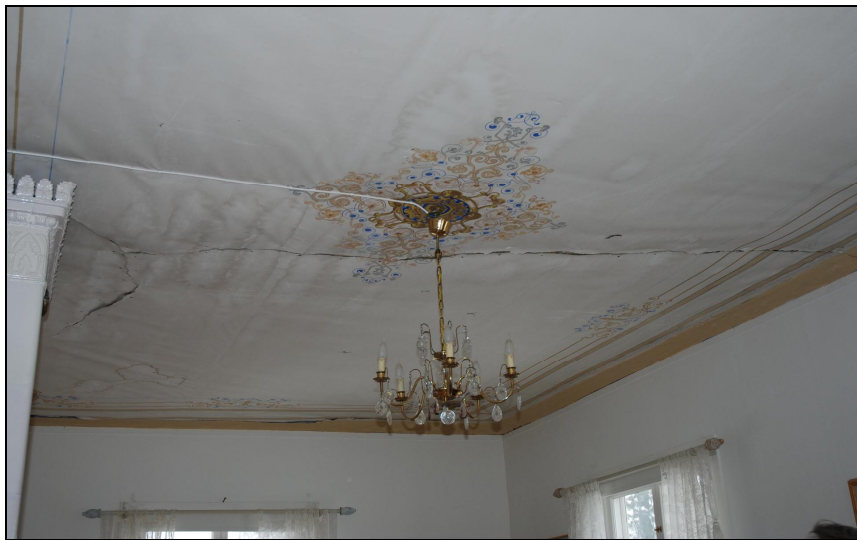
I båda rummen var målningarna ytsmutsiga och spännpappen hade omfattande fuktskador. Längs taklisterna i båda rummen hade pappen spruckit på många ställen, likaså fanns i rum XIV en spricka tvärs över taket. Den skar igenom den centralt placerade takrosen. Sprickbildningen härrör dels från sättningar och rörelser i husets väggar samt från att pappen krympt när tidigare ouppvärmda rum värmts upp. Mot fönster- och dörrfoder samt hörn fanns ytterligare deformationer och bristningar.

Rum XIV efter att väggen tagits ned. Tvärs över taket går en kraftig spricka.

I det lilla rummet där takpappen var spräckt från vägg till vägg med en öppning som var 0-2 cm, utlagades/sammanfogades pappen med japanpapper och strimlor/kappor av silkboard 5-6 cm breda i svårare fall av deformation. Sammanfogningen gjordes från baksidan/översidan, efter att japanpapperet/strimlorna/kapporna preparerats med schellak (för formstabilisering) och sedan ett adhesivmaterial bestående av plectol D 360, rohagit SD 15 1.5% och 10 droppar ammoniak/liter som sammanvispades. Japanpapperet/strimlorna/kapporna stoppades därefter in på pappens översida och värmdes fast från framsidan med hårfön/strykjärn.

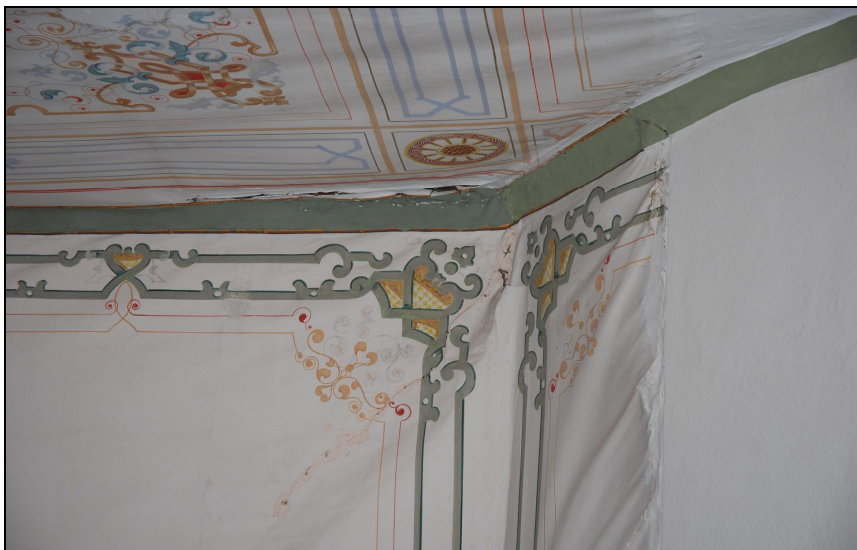
I hörnet invid spismuren fanns deformation av pappen. Tidigare ägare hade spikat fast pappen där den spruckit och retuscherat med en avvikande kulör.

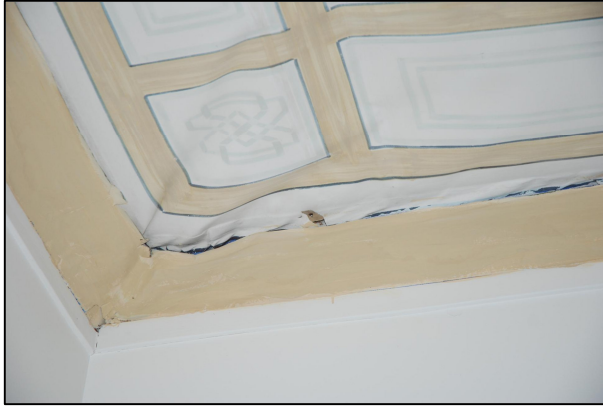
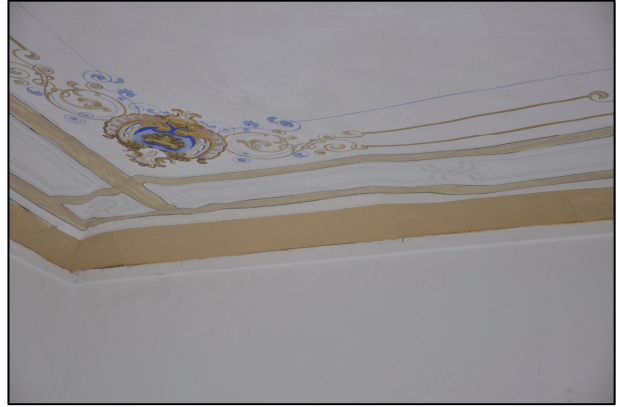
Det nordöstra hörnet i rum XIV före konservering till vänster och efter konservering till höger.

Endast ett antal partier har kunnat säkras där takpappen haft kontakt med det underliggande brädtaket. Denna åtgärd har utförts med strimlor av 2 mm tjocka silkboardskivor som skurits lika breda som den monokromt målade vita delen närmast taklisten. Dessa strimlor har spikats upp med 12 mm:s tavelnubb efter att de formstabiliserats med matt linoljefärg och därefter målats med kulöranpassad cellulosalimfärg. De partier som kunnat säkras med silkboardstrimla i stora rummet är: hela norra sidan, 1 m nordöstra hörnet, 60 cm sydöstra hörnet (vänster om spis) och 60 cm sydöstra hörnet (höger om spis) och i lilla rummet: hela södra sidan, nordöstra hörnet, sydöstra hörnet och sydvästra hörnet 90 cm vardera.

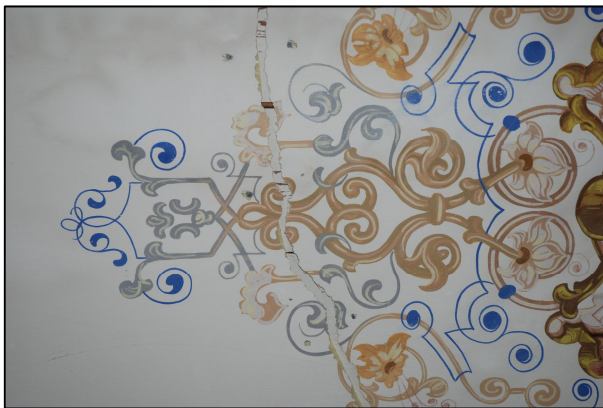
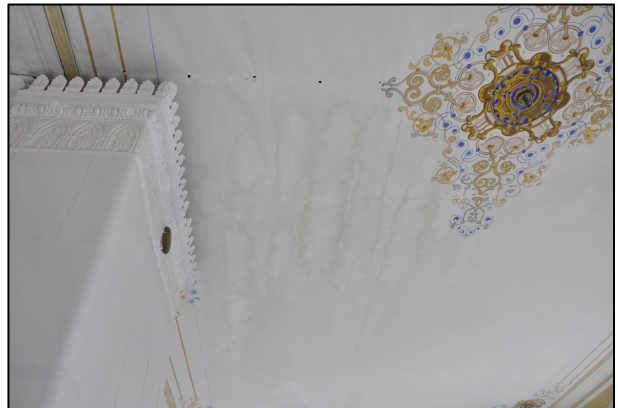
En kraftig spricka skar igenom takrosen i rum XIV. Till höger syns taket efter restaurering.

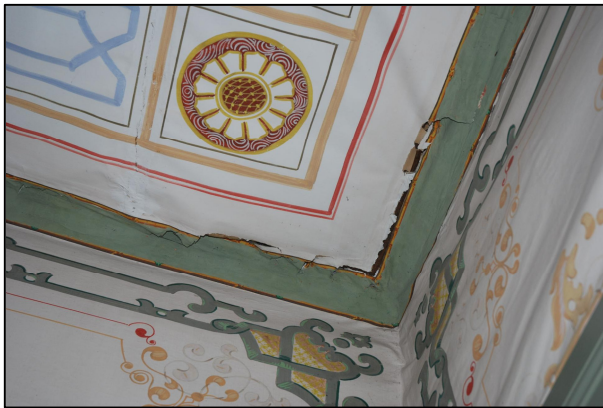
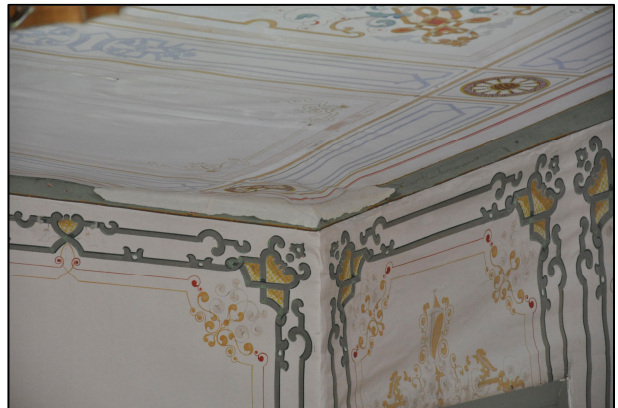
I det sydvästra hörnet i rum XII var sprickbildningen kraftig. Till vänster syns hörnet före konservering och till höger under konserveringen.

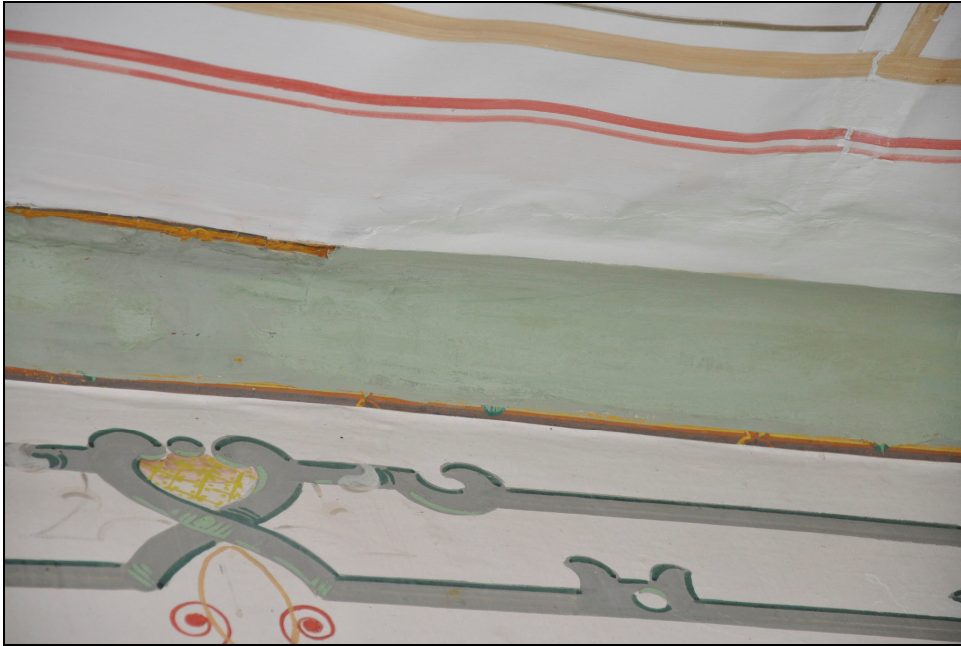
Där delar av motivmålningen påverkades av konserveringen målades lagningen i en kulör.

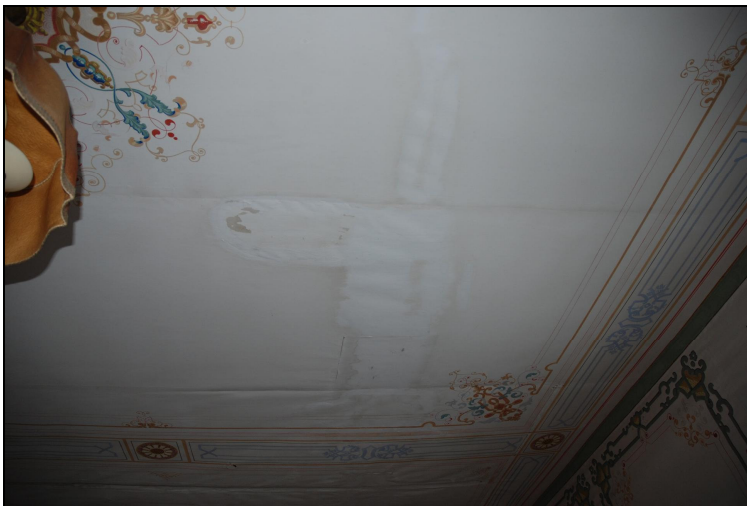
Ett äldre försök till retuschering före åtgärder

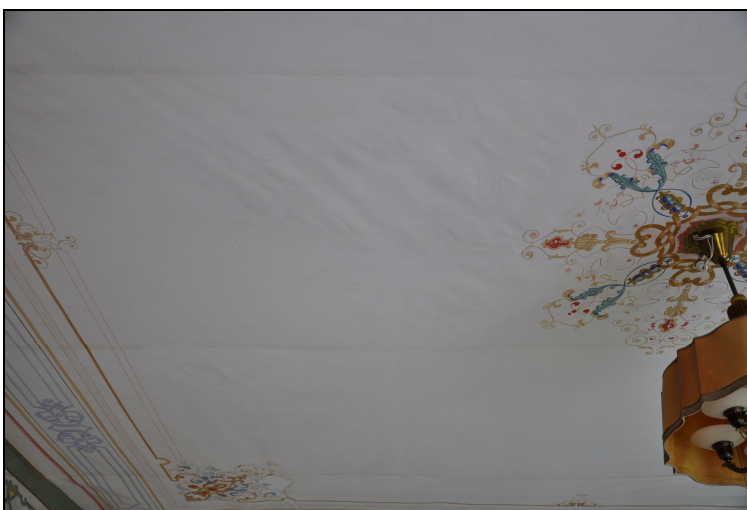
Takytta efter ny retuschering.

Vid tidigare renovering har stora fuktskadade partier bättrats med limfärg i stora rummets tak. Dessa partier var missfärgade och tonades därför in rätt kulör med matt linoljefärg med tillskott av krita för att få limfärgskänslan. Panelens övre list retuscherades med blank
