## Märta 22

### Restaurering av gatufasad på Arbetareföreningens hus

Antikvarisk kontroll

Kv Märta 22  
Västerås stadsförsamling  
Västmanlands län

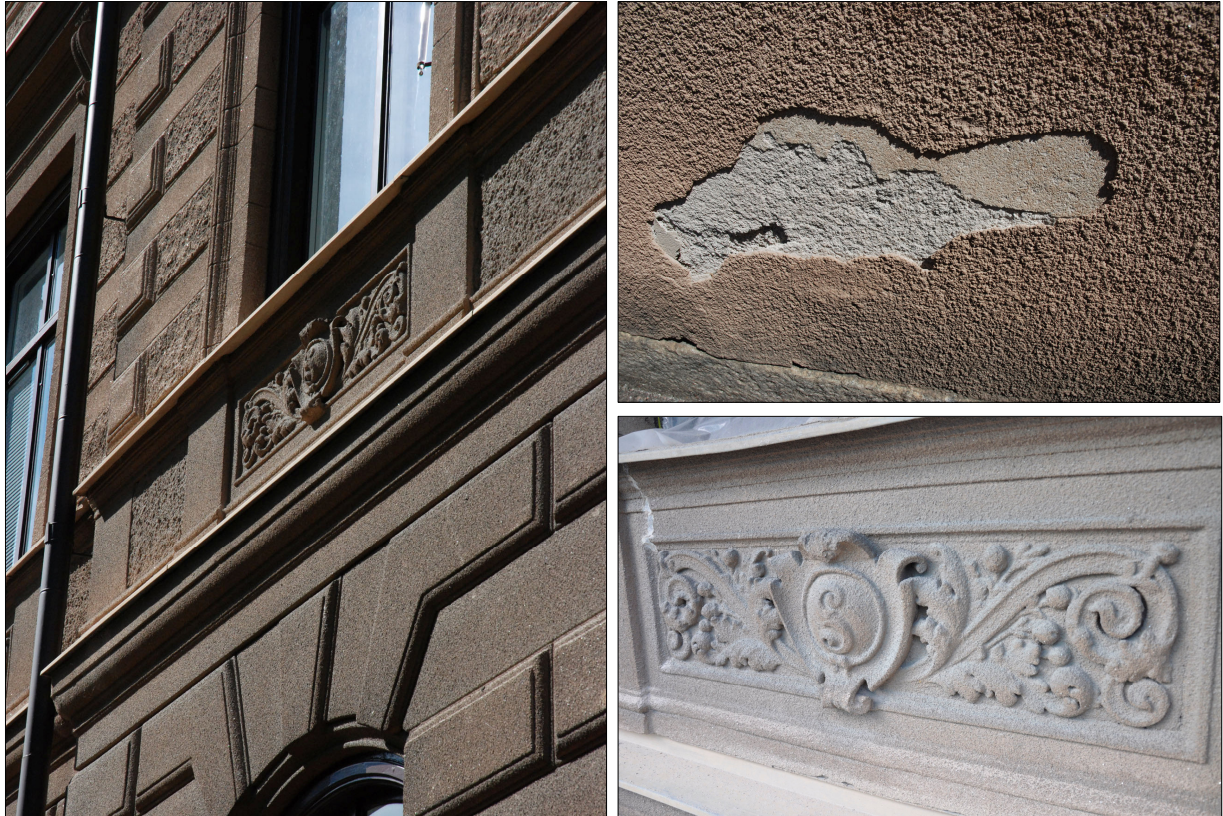
Gatufasaden på Arbetareföreningens hus hade vid mitten av 1900-talet putsats med en cementhaltig stänkputs i en brun kulör. Stänkputsen förändrade byggnadens uttryck avsevärt, dels genom att ytstrukturen var knottrig jämfört med den ursprungliga släta putsen, dels för att den bruna kulören var betydligt mörkare än den ursprungliga kulören. Stänkputs har dessutom nackdelen att smuts enkelt fastnar i den knottliga ytan. De planerade åtgärderna på byggnaden var att knacka ned stänkputsen och laga eventuella skador. Fasaden skulle därefter putsas om med slätputs och avfärgas i en mer ursprunglig färgsättning.

*T v: Fasaden med stänkputsen gav ett mörkt och grovt intryck.*

*Överst t h: Den äldre slätputsen fanns kvar under stänkputsen.*

*Nederst t h: Stänkputsen fyllde ut detaljerna i stuckaturerna och gjorde dem mer utslätade.*

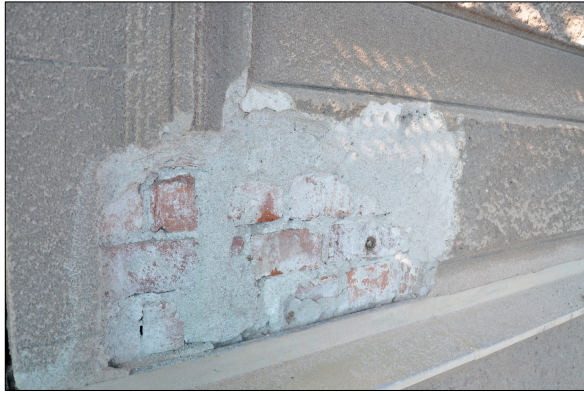
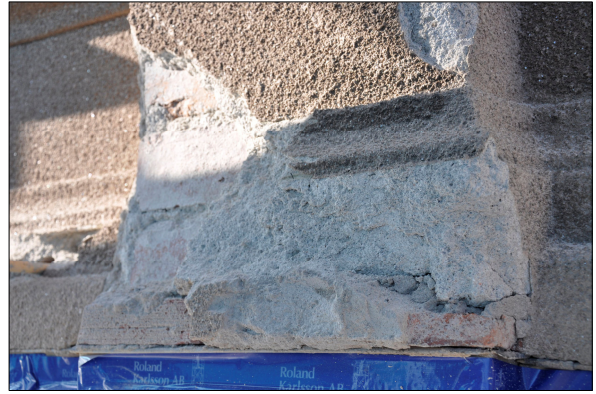
På grund av den cementhaltiga stänkputsen visade sig skadorna på originalputsen var betydligt större än förväntat. Det helt täta ytskiktet hade inneburit att kalken lakats ur den underliggande putsen och på många ställen bestod den resterande putsen till största delen av sand. Större partier än beräknat måste putsas om, på flera ställen var man tvungen att ta bort befintlig puts ända ned till teglet och därmed bygga upp fasaden från grunden med nytt kalkbruk. Detta gick inte att förutse utan kunskapen tillkom i och med att cementputsens togs ned.

*Den äldre putsen var mycket skadad, på flera ställen så illa att tegelstommen blev synlig.*

Till utstockningen användes Combimix Kalkbruk 1:1 Grov och till ytputsen Kalkbruk 1:1 Fin. Kalkbruk 1:1 är ett lufthårdnade kalkbruk med släckt kalk som bindemedel. Ballasten i Grov är sand och kalkstenskross 0–3 mm och i Fin sand och kalkstensmjöl 0–1 mm.

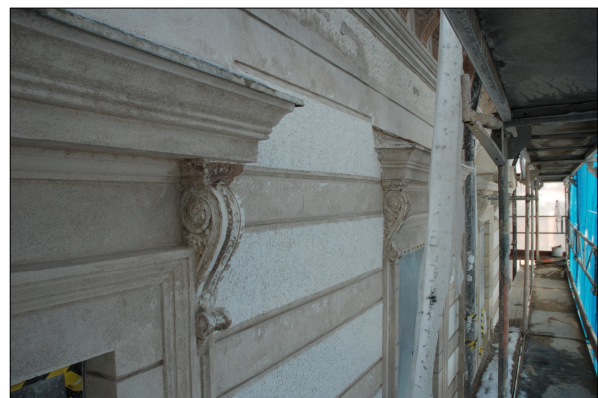
*T h: Nya fält med omväxlande sprit- och slätputs. Konsolerna visade sig alltför svåra att göra rent från stänkputsen och nyttillverkades efter att bilden togs.*
