Västmanlands läns museum
Kulturmiljö Rapport B
2010:B8

Fläckebo kyrka

Restaurering av tornkors

Antikvarisk medverkan

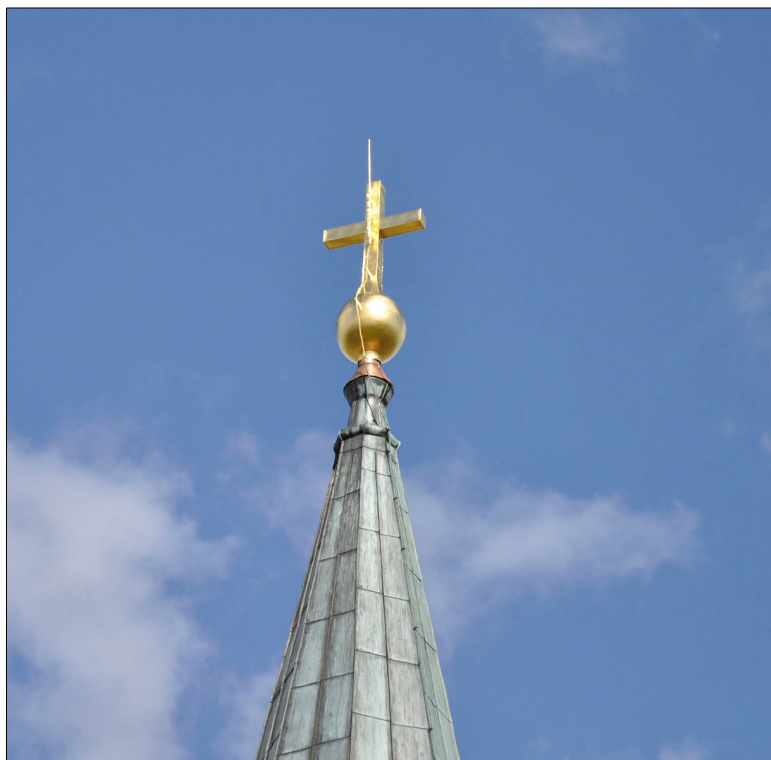
Omslagsfoto: Tornkorset efter förgyllning. Foto: Ia Manbo VLM. Vlm_kmvIM-122

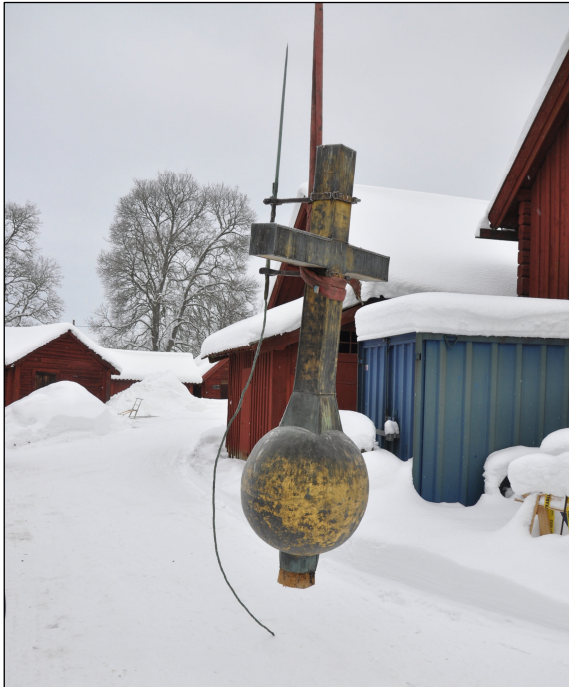
Tornkorset på Fläckebo kyrka var i stort behov av omförgyllning. Den gamla förgyllningen hade i det närmaste skavts bort. Dessutom var åskledarfunktionen undermålig.

T v: Korset efter nedplockning. Förgyllningen var i det närmaste obefintlig.

Korset plockades ned och fraktades till verkstad för smidesarbeten. Vid nedplockningen sågades den trästomme som höll korset upp av. En rostfri förstärkning sattes därför fast i korsets nedkant vilken skulle träs över kvarvarande trä då korset återplacerades. Den översta delen av tornets kopparbeklädnad klipptes bort för att möjliggöra nedtagningen av korset. En ny kopparhuv tillverkades lika den borttagna. Nya åskledarfästningar löddes fast på korset. På själva korset fanns ett fåtal mindre sprickor vilka lagades genom lödning.⁴

Korset rengjordes genom blästring varefter det grundmålades, putsades och behandlades med en guldgrund, det vill säga en läggningsolja. Därefter förgylldes det två gånger, första gången med 22 karats ovaxat bladguld och andra gången med 23 ¼ karats vaxat bladguld.⁵ Slutligen

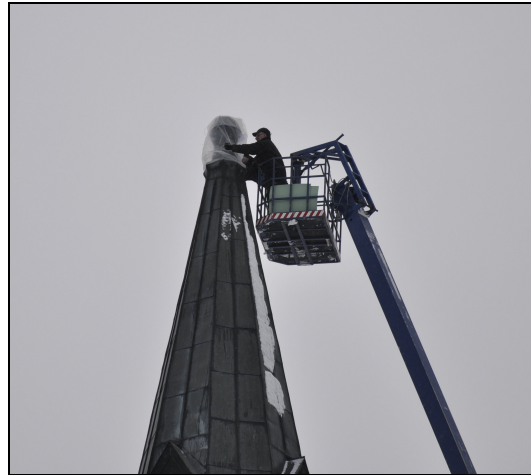
Ovan: Tornet täcktes med plast för att undvika läckage.

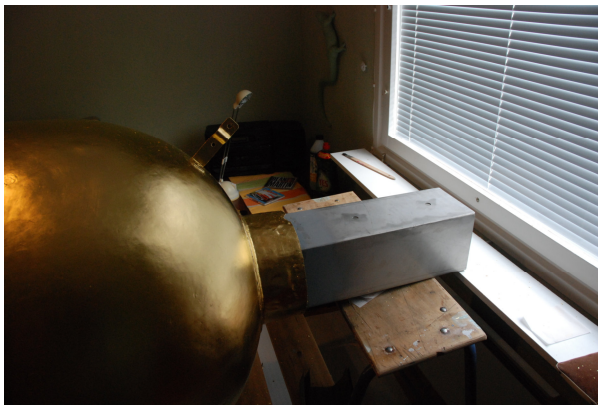
Nedtill på korset fästes en rostfri förstärkning för att korset skulle gå att återfästa.

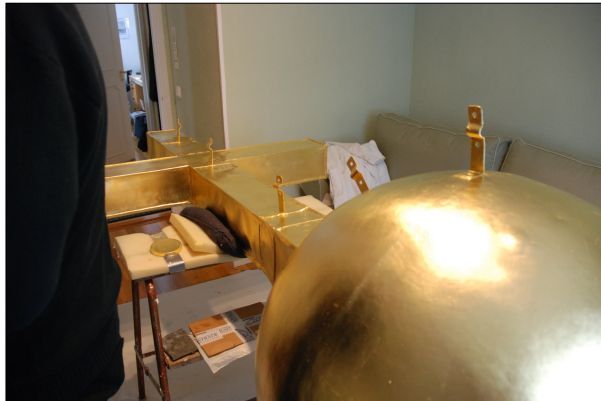
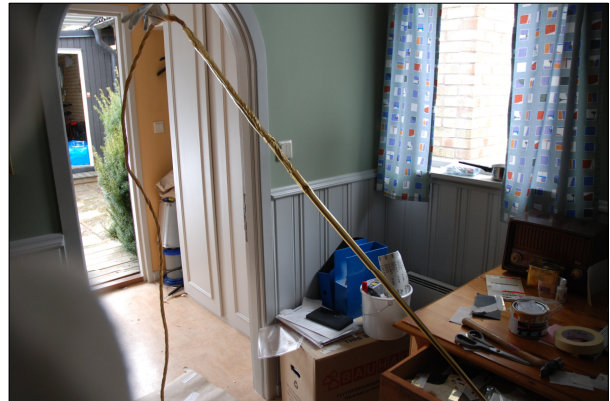
T v: Korset under förgyllning. Notera de nya åskledarinfästningarna. T h: Åskledaren efter förgyllning och målning.

polerades korset. Åskledarspettet och en del av åskledarvajern förgylldes upptill för att bättre smälta in i korset och nedtill färgades vajern i en gul kulör.
