Fläckebo kyrka

- fasad- och fönsterrenovering

Antikvarisk rapport

Fläckebo klockarbol 1:2
Fläckebo socken
Västmanlands län

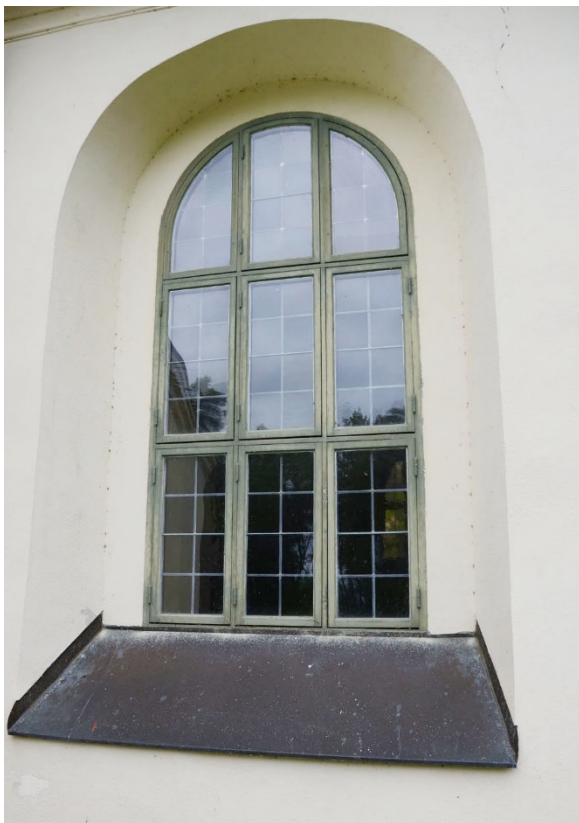
Vid en inledande besiktning av kyrkans fönster konstaterades att fönsterbågar och karmar var i gott skick, inga rötskador på varken bågar eller karm kunde iaktas. Kittbortall och flagnande färg var vanligt förekommande. Bågar och karmar mot söder var i sämst skick. Ett flertal rutor hade stenskott eller sprickor och behövde bytas. Fönster som ska målas återfinns på kyrkans långhus (sex stycken), vapenhus (tre stycken), sakristian (ett fönster) samt i tornet (fyra stycken).

3. Fönster mot söder innan renovering.

Samtliga bågar och karmar har rengjorts med ljummet vatten och diskmedel. Lösa färgflagor har skrapats. Därefter har ytorna oljestrukits en gång för att därefter grundmålas, mellanstrukits och färdigstrukits. Löst kitt har avlägsnats och kittkompletteringar har skett vid behov. Trasigt glas har bytts till lika befintligt. I de fönster som var av behov av byte vid besiktningstillfället återfanns vanligt planglas. Målningsbehandlingen har genomförts med Wibo Linoljefärg i kulör NCS S 5010 G 50. Vid kittning har Wibo linoljekitt använts.

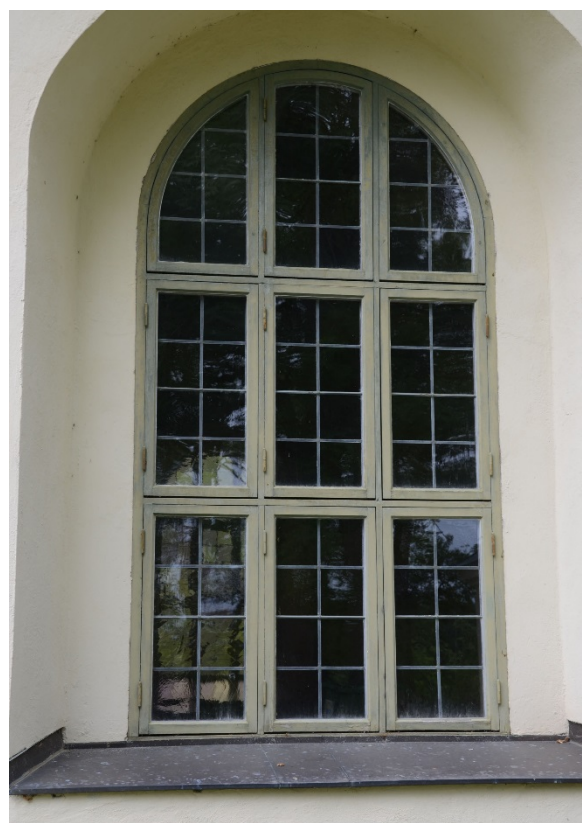
4. Den äldre linoljefärgen kritade.

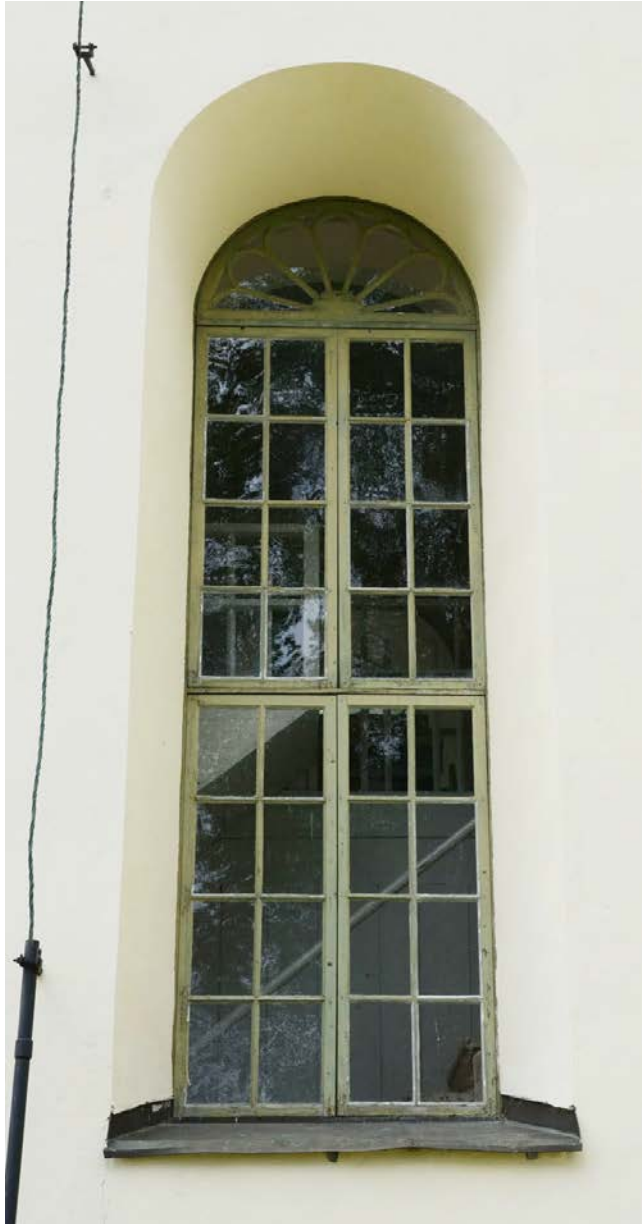
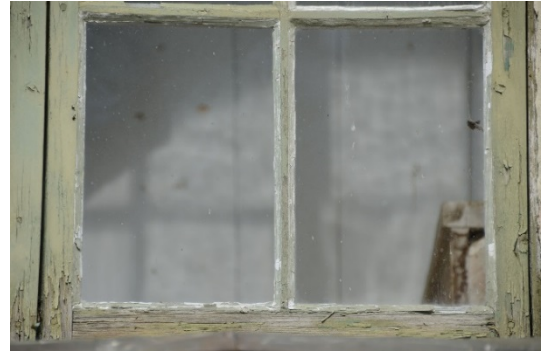
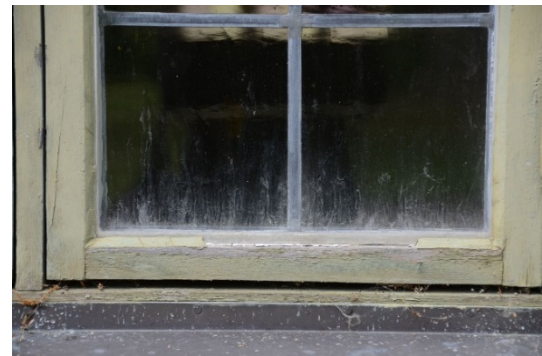
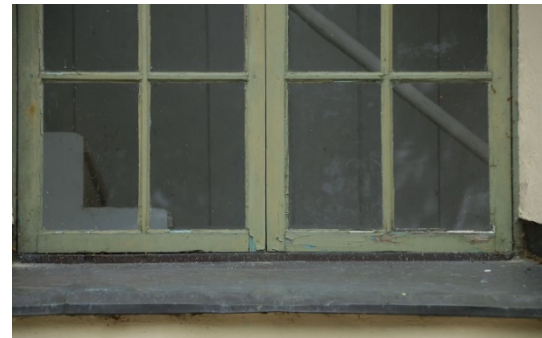
5-8. Flera fönster behöves kittas om, några fönsterrutor var spruckna och fick bytas ut.

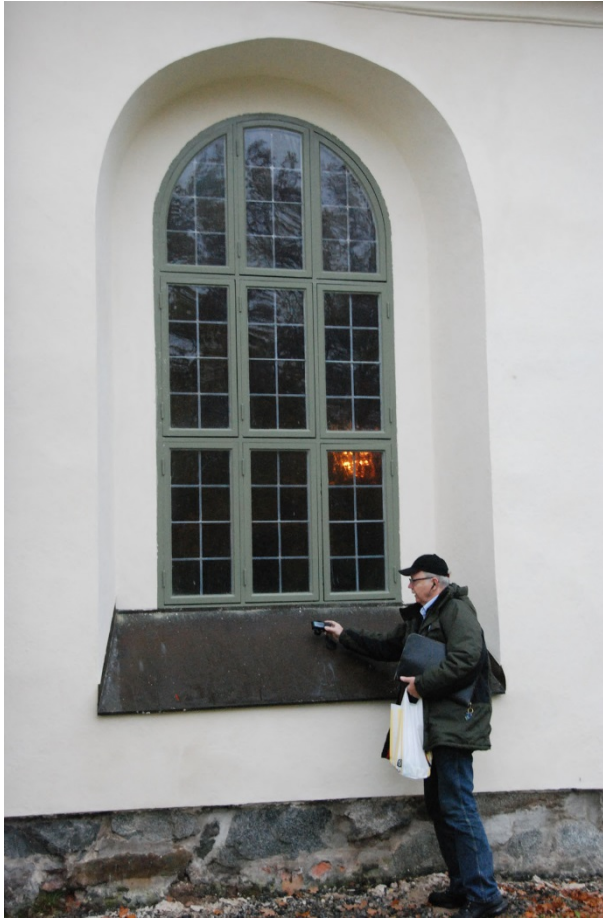
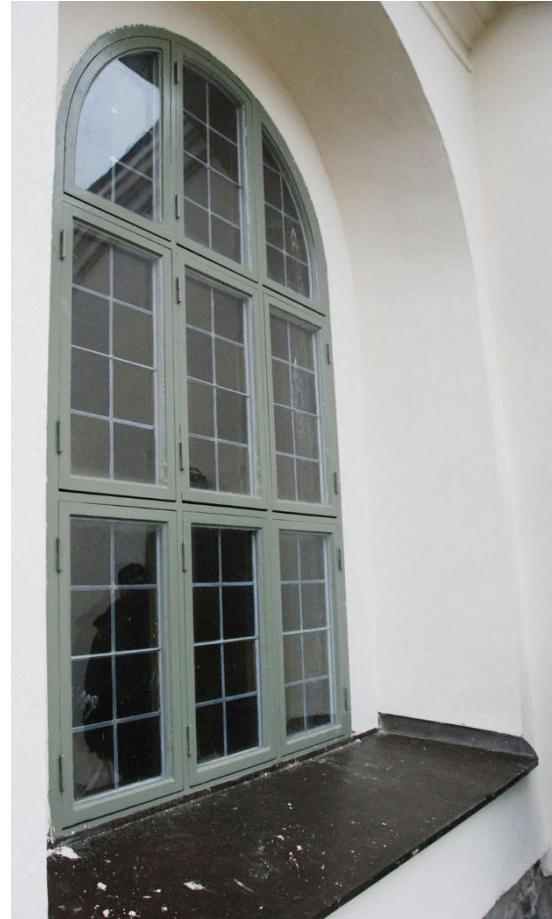
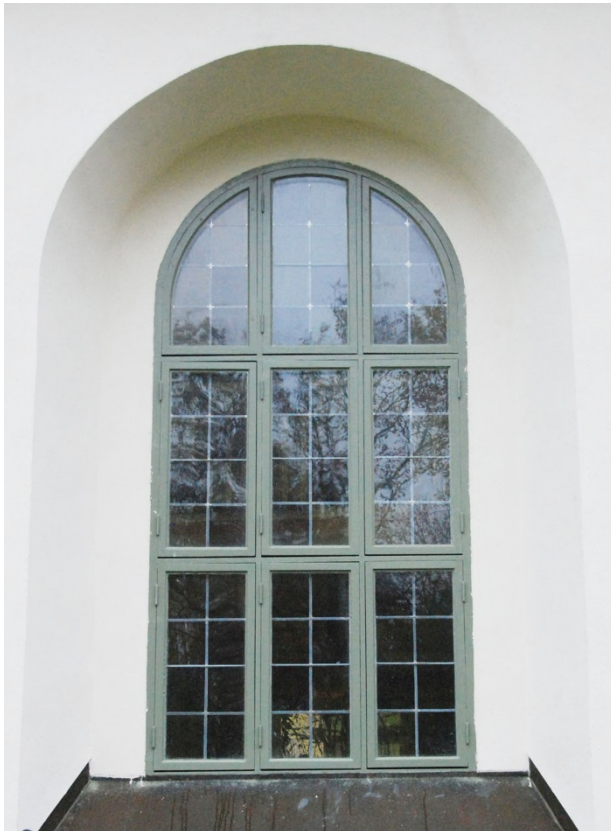
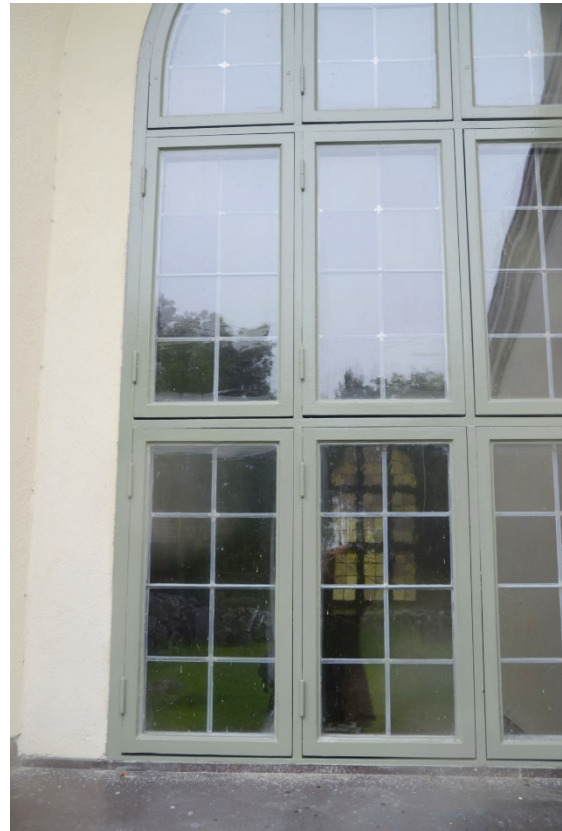
9-12. Kyrkans fönster efter de kittats om och målats med linoljefärg.

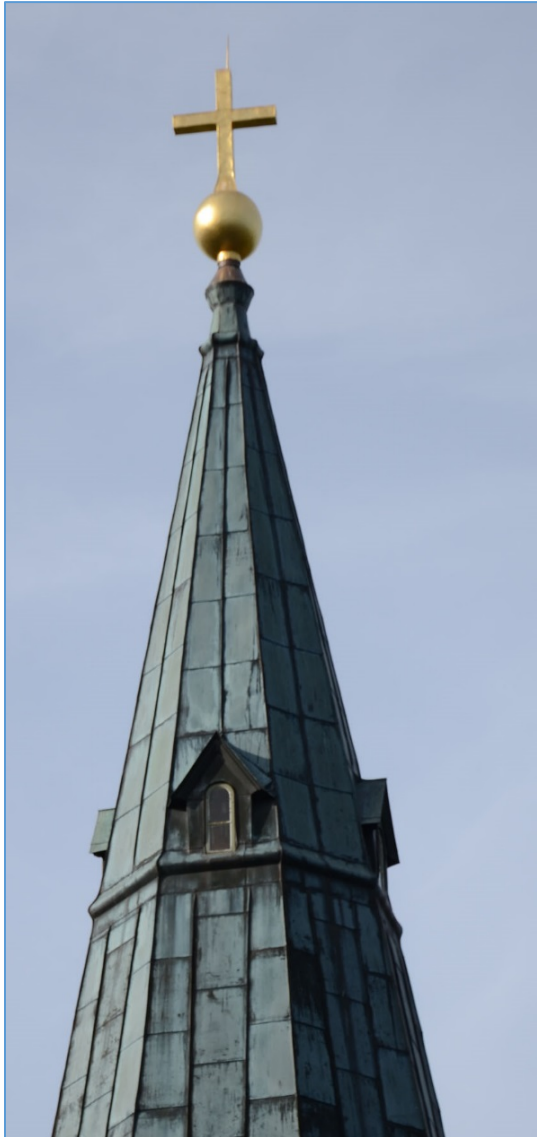
13. Tornfönster innan renoveringen

När målningsarbetet på de fyra fönsterna i tornet skulle genomföras konstaterades det att de var i så dåligt skick att de inte gick att bevara. Efter ett tilläggsbeslut från Länsstyrelsen tillverkades fyra nya fönsterbågar i samma utförande som de befintliga. Det äldre glaset återanvändes så mycket som var möjligt. Samtliga nyttillverkade fönster målningsbehandlades som de övriga.

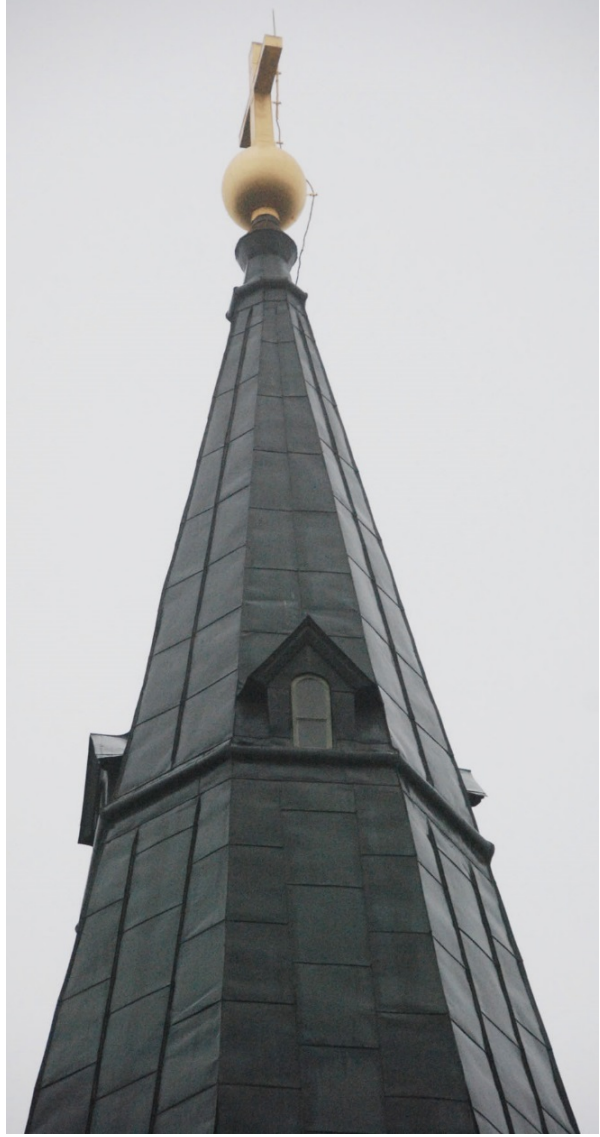
14. De nyttillverkade fönsterna efter renoveringen.

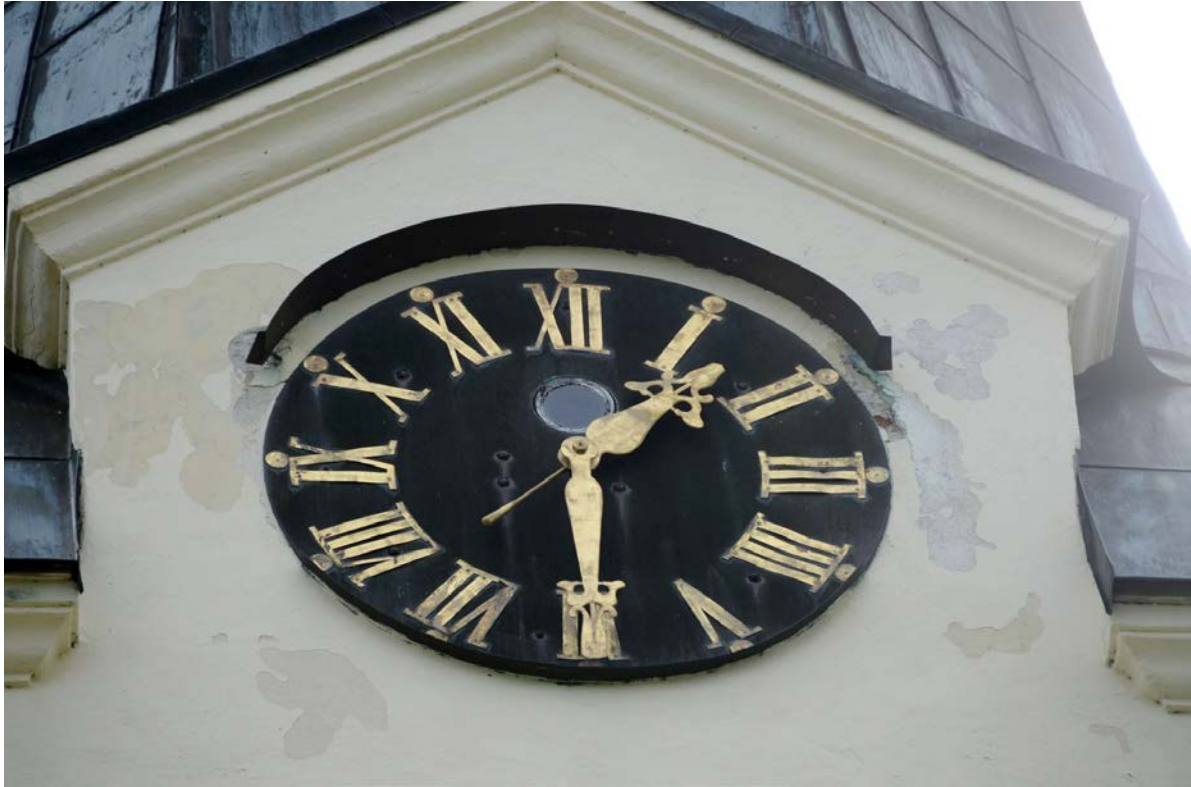
Vid besiktningen diskuterades även de små fönsterrutorna vid urtavlor (fyra stycken) på tornet. Fönsterrutorna används vid justering och underhåll av urverket. Urtavlorna är svarta men befintlig kittfals på fönsterna är av någon anledning omålad. Dessa fönster omfattas inte av detta uppdrag och får åtgärdas vid annat tillfälle. Men då ställningarna var på plats genomfördes en konditionsbedömning av målningsentreprenören.

15. Fönsterrutorna vid urtavolorna. Från droppblecken har vatten runnit och påverkat putsen.

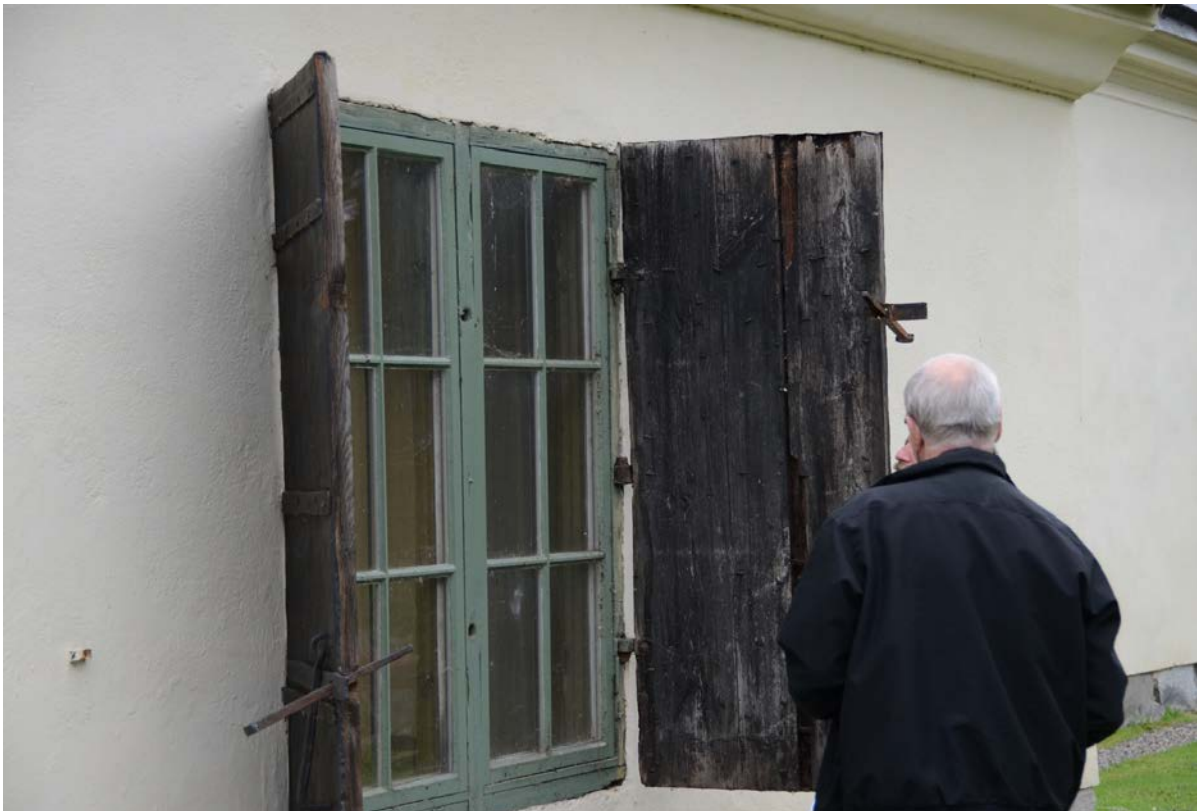
16. Luckorna vid sakristians fönster är plåtbeklädda.

Vid den inledande besiktning diskuterades även målningsarbetet för kyrktornets fyra ljudluckor och luckan framför fönstret i sakristian. Inga skador upptäcktes vid besiktningen. Dock diskuterades behandlingen av fönsterluckan vid sakristian. På luckornas insida återfinns äldre träplankor och det framkom önskemål om att byta ut dem. Detta avslogs efter diskussion med länsstyrelsen. Luckorna har rengjorts med ljummet vatten och diskmedel. Efter rengöringen har de rostskyddsbehandlats för att därefter målas med linoljefärg i kulör svart, lika som befintligt. Wibos linoljefärg och rostskyddsbehandling har använts.

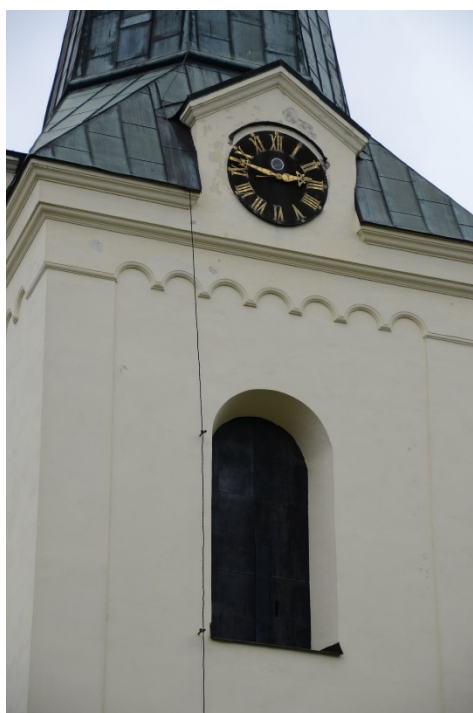
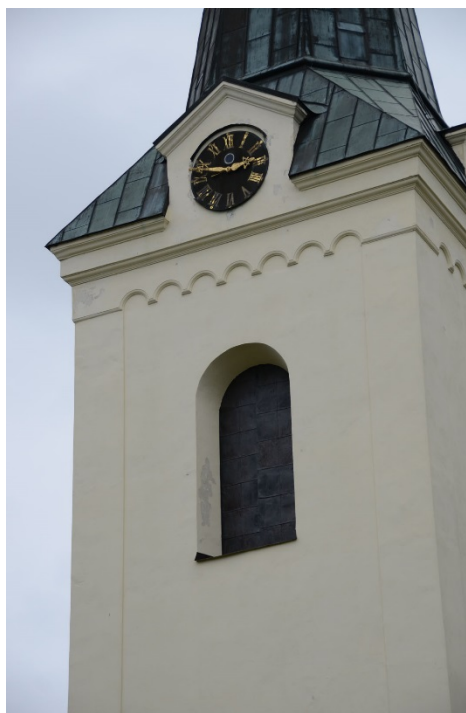
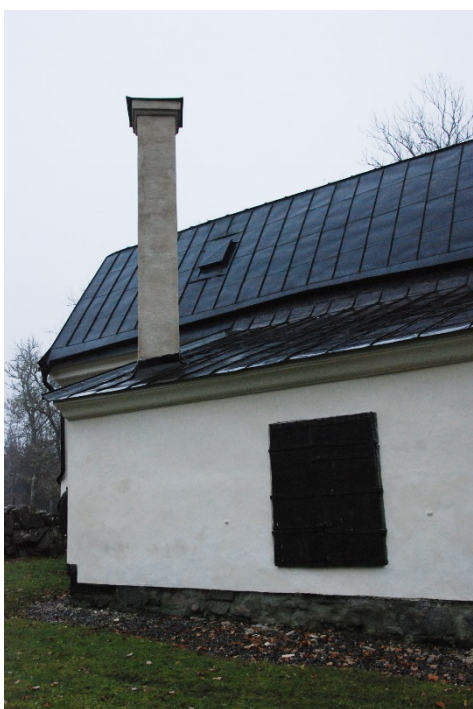
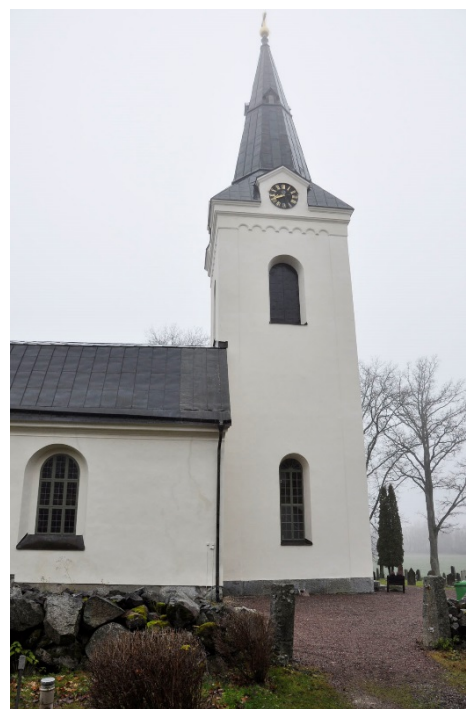
17–20. Tornluckorna och luckorna vid sakristians fönster målades.

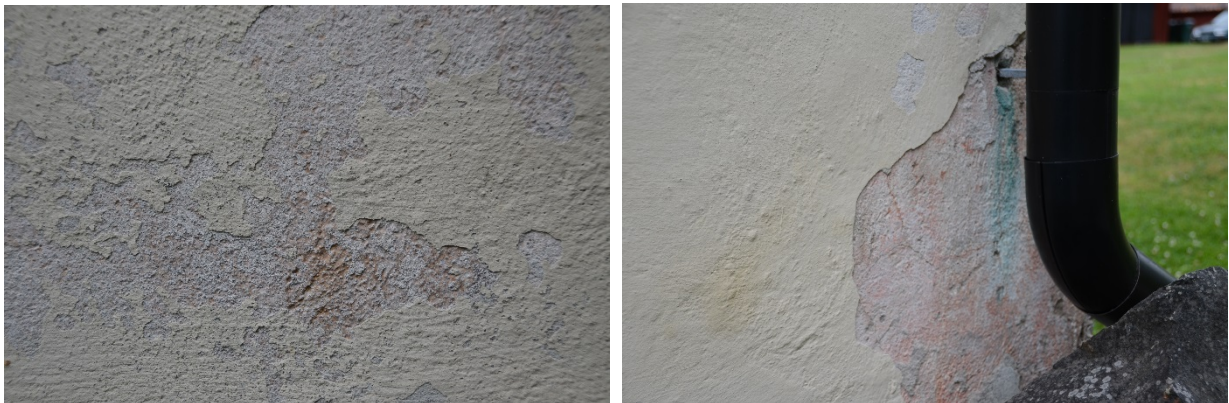
Vid den första besiktningen konstaterades det att ytor med putssläpp finns på hela kyrkans fasad. Vanligt förekommande av putssläpp var i närhet vid vattenavrinning ex som vid stuprören på södra fasadens norra stuprör men även vid kyrkans södra fasad i väster, anslutningen mellan torn och långhus. Under södra fasadens västra fönster återfanns en stor yta med putssläpp. Här återfinns även en mycket grov fog mellan grundstenarna. Större ytor med putssläpp återfanns även på sakristians fasad. Mer övergripande putssläpp var synlig på hela tornet och kyrkans östra fasad.

21-22. Fasadputsens hade släppt på flera ställen. Extra tydlig vid utkastarna vid hängrännorna.

Putsade ytor som behandlas under denna entreprenad omfattar kyrkans samtliga fasader inklusive tornet, stigportarna och bårhusets fasad. De putsade ytorna behandlas likvärdigt och har putsats med luftkalkbruk och målats med våtblandad kalkfärg. Fasaderna har rengjorts genom tvättning med hetvatten samt borstning till fast underlag. Bomputs och sprickor har knackats ned och lagning med kalkbruk till fast underlag har skett. Avfärgning med kalkfärg våt har skett i två strykningar. Lös puts och färg kring fönsterkarmar och andra målningsytor togs bort och lagades i innan målningsarbetet påbörjas.

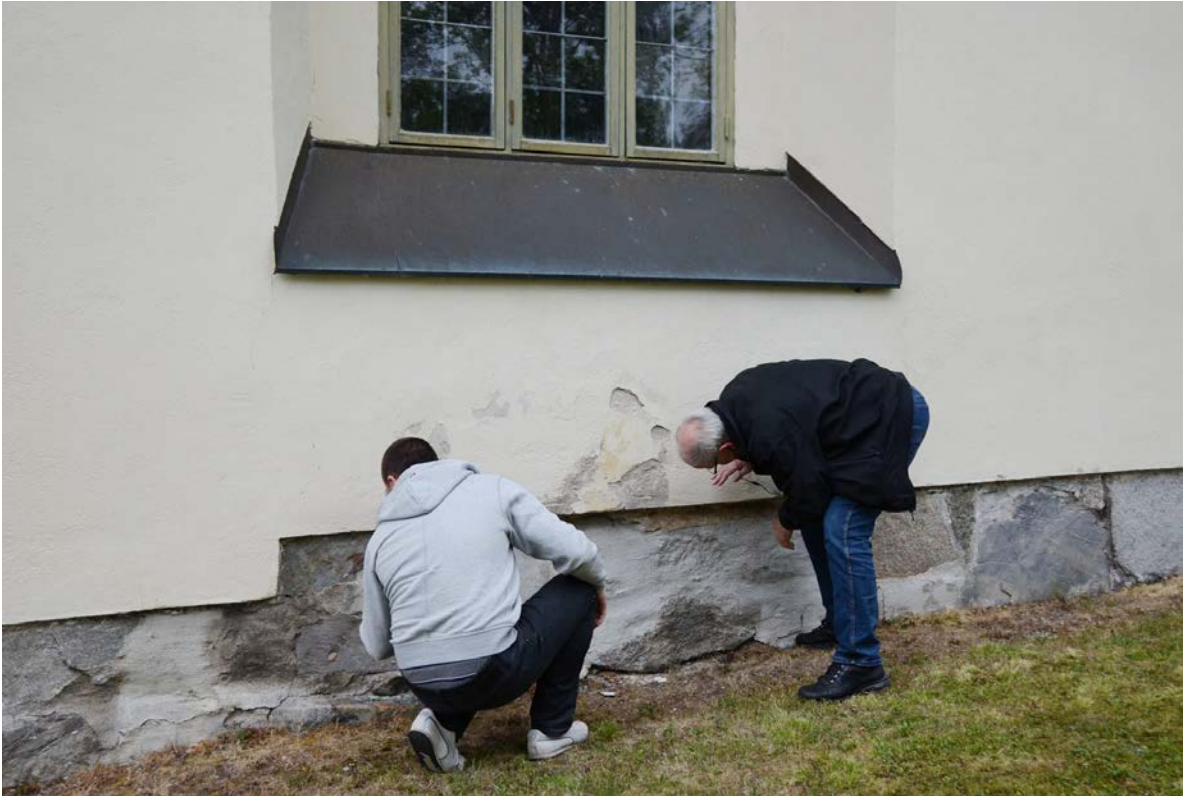
23. Putssläpp under fönster mot söder.

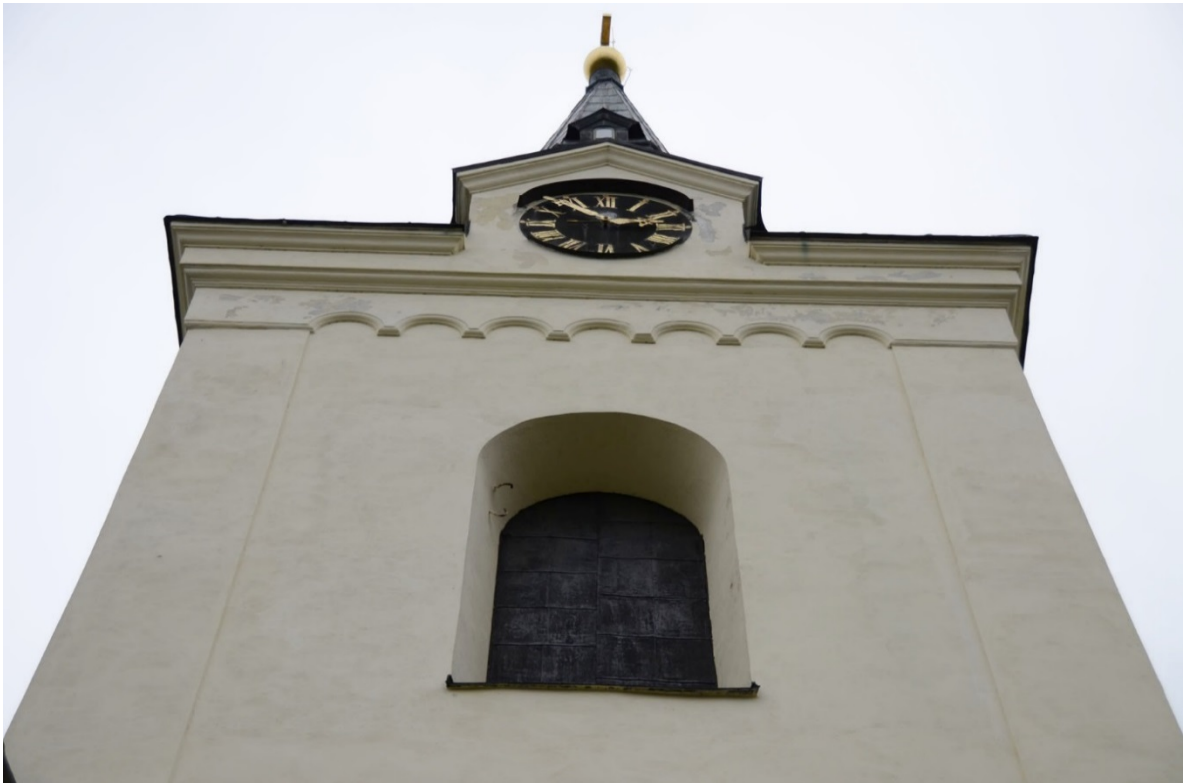
24. Putsen hade även släppt på tornet.

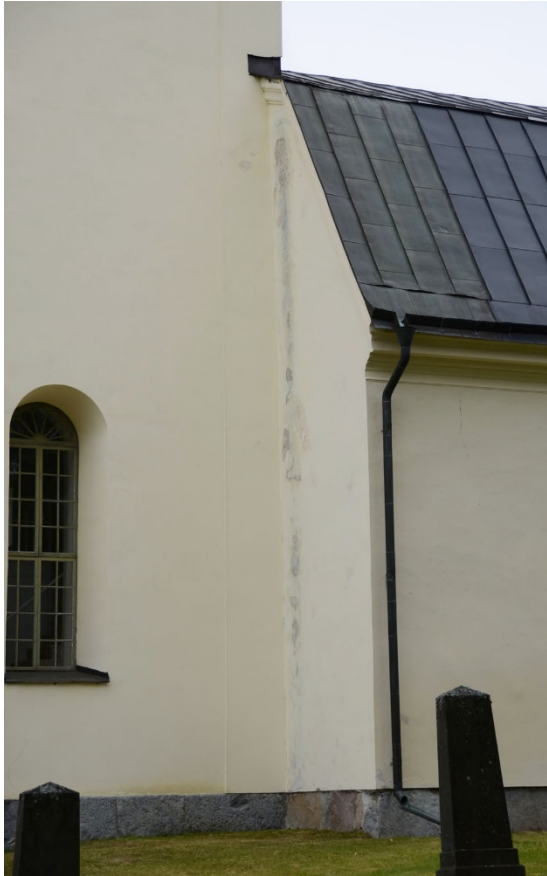
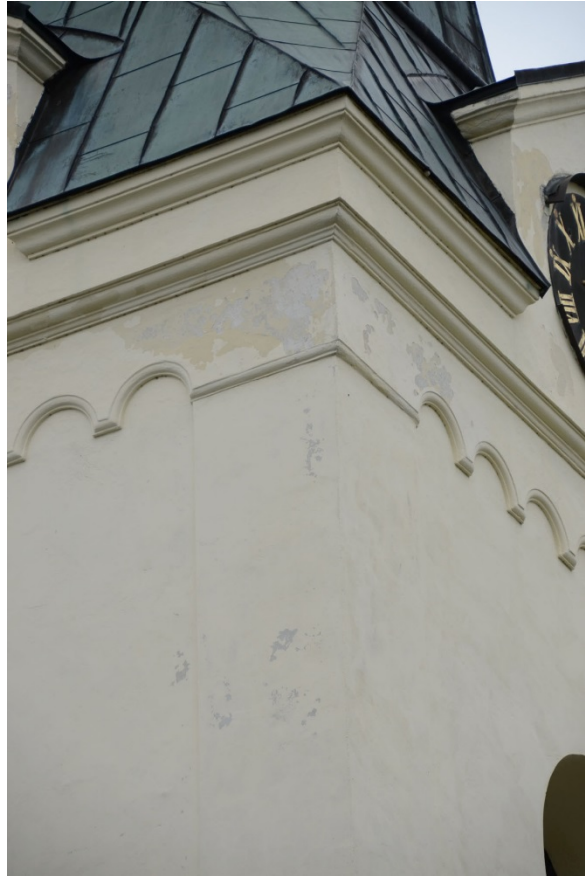
25–26. Vatten har runnit på fasaden på grund av felaktigt riktad plåt. Omfattande putssläpp på tornet.

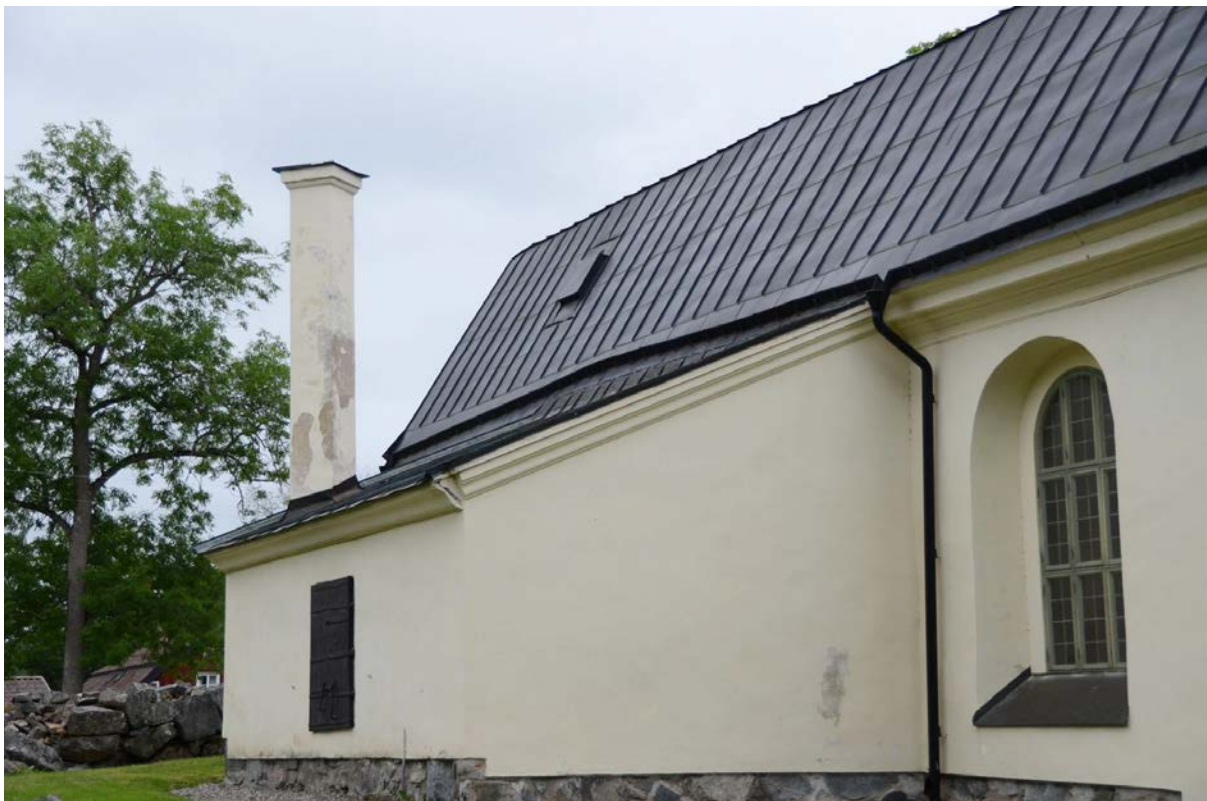
27. Även på sakristians skorsten och fasad lossnade putsen.

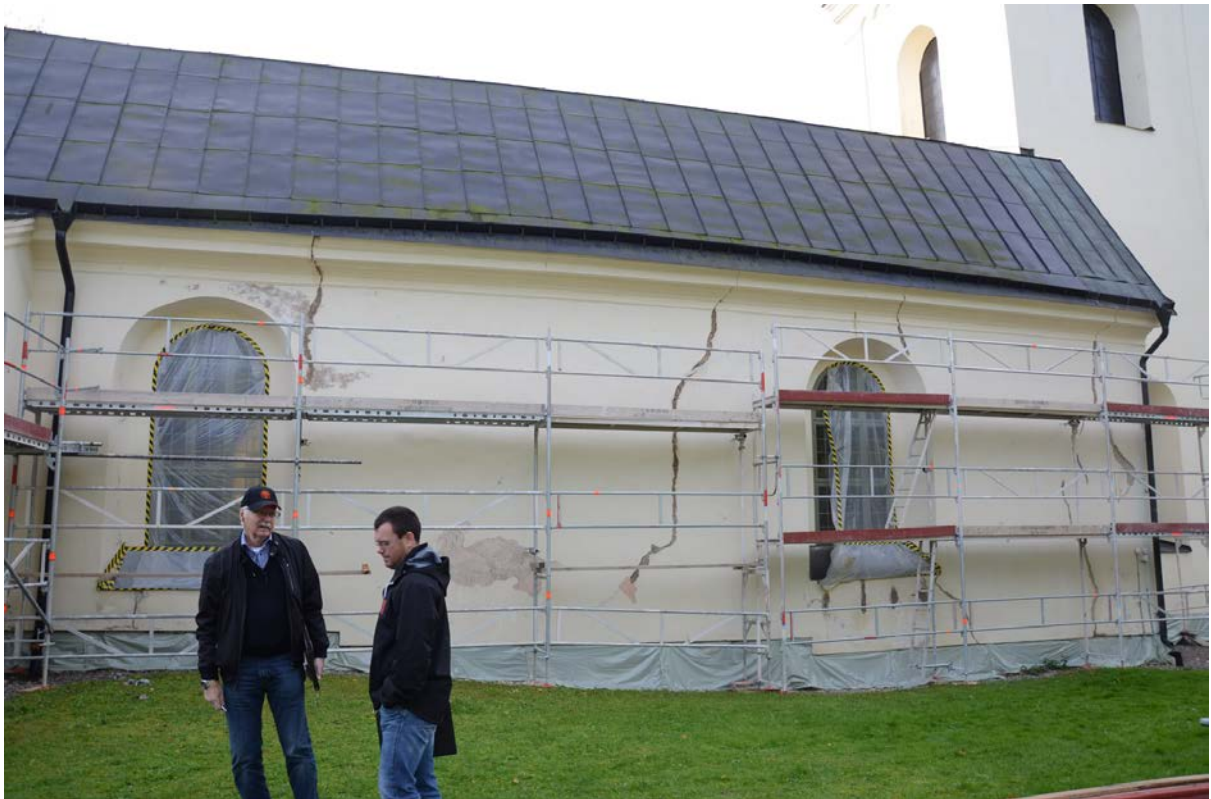
Sprickbildningar förekom på ett flertal ställen men främst på långhusets norra fasad där de var omfattande. Fyra större sprickbildningar från takfoten och ned konstaterades samt ett flertal sprickbildningar under solbänkarna. På sakristian har takfoten sprickbildningar. På kyrkans södra fasad dokumenterades en större sprickbildning från takfoten och ner till grunden mellan porten och fönstret öster därom. På södra fasaden återfinns också sprickor vid fönsteröppningarna från solbänkarna och ned mot grunden, främst vid det västra fönstret.

30. Putsen vid sprickor hackas bort och fylls upp med ny puts.

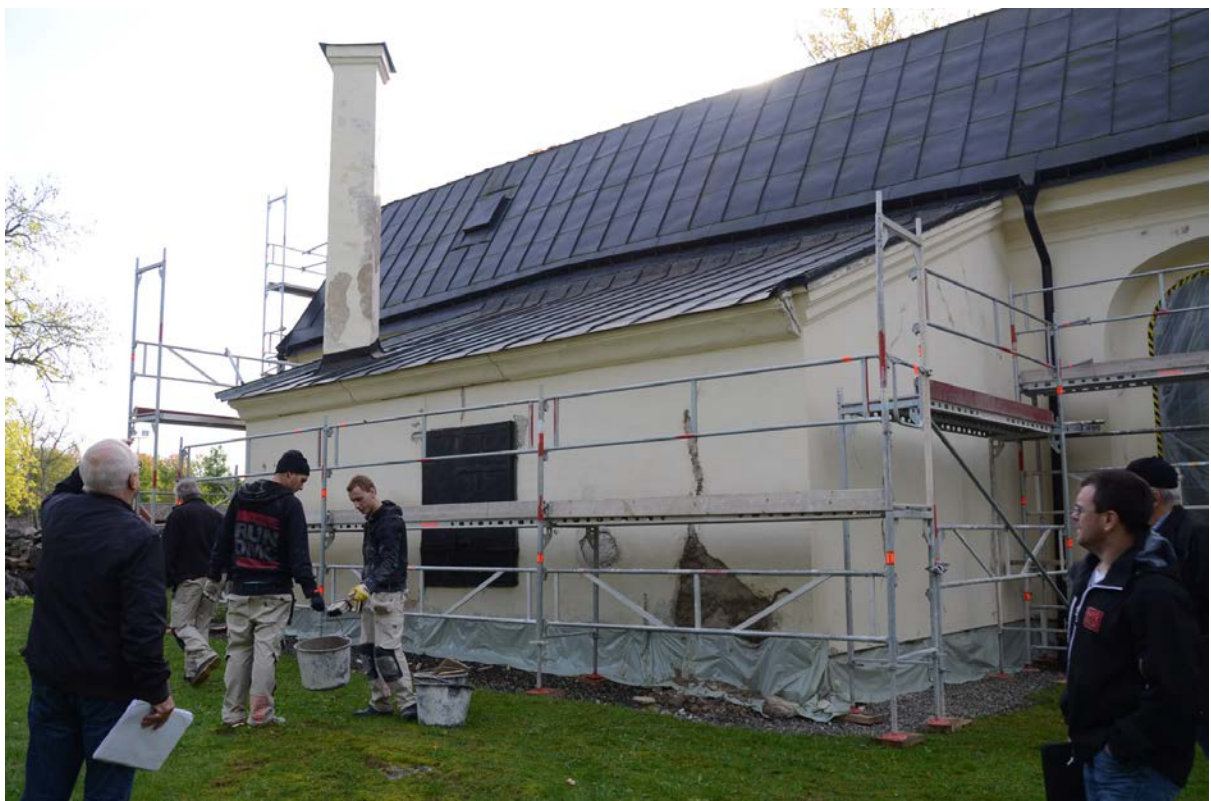
31. Lagning av fasadputs på norra fasaden.

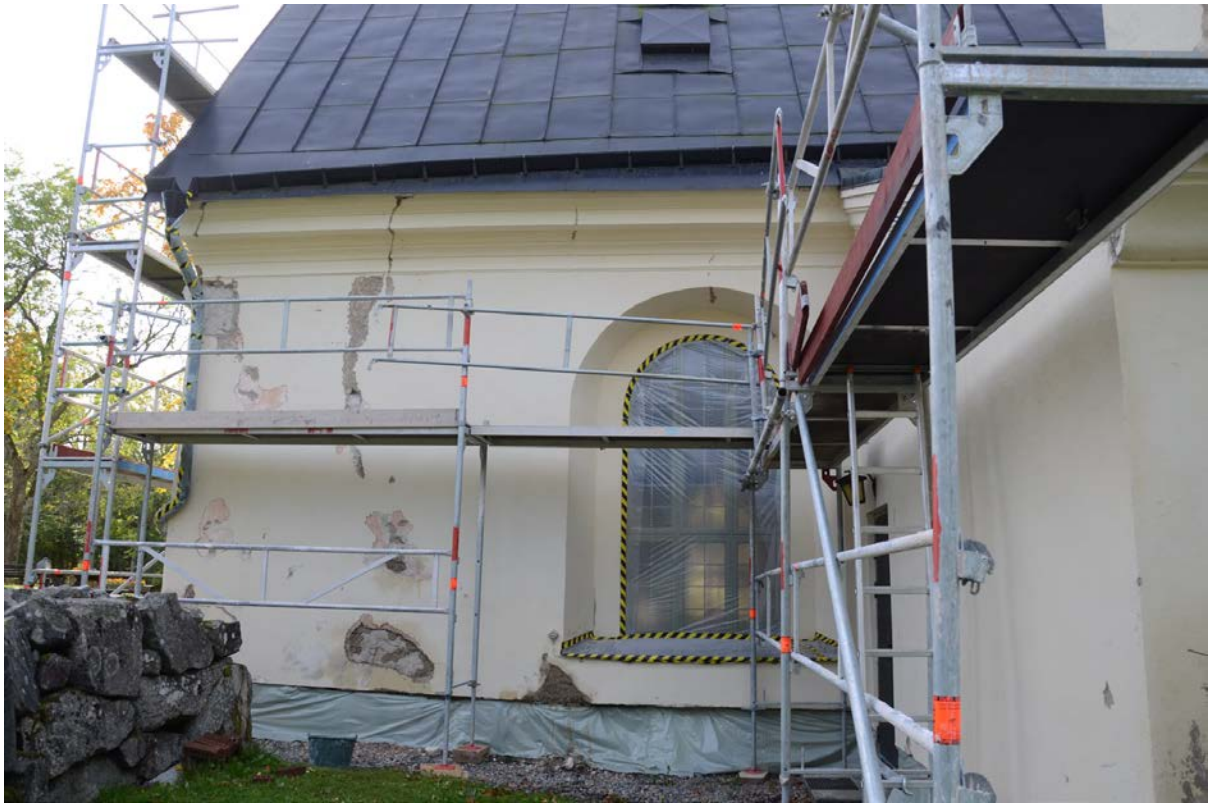
32. Putslagningar på norra fasaden.

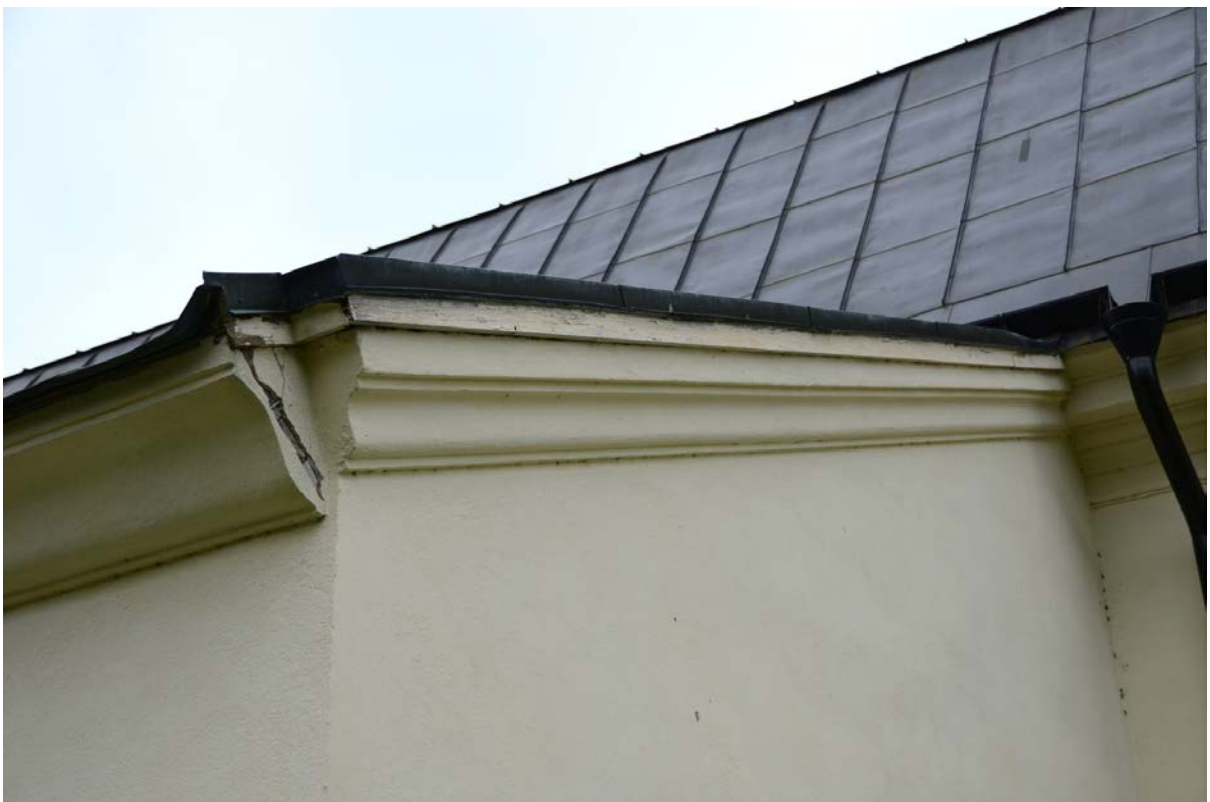
33. Sprickor i takfoten.

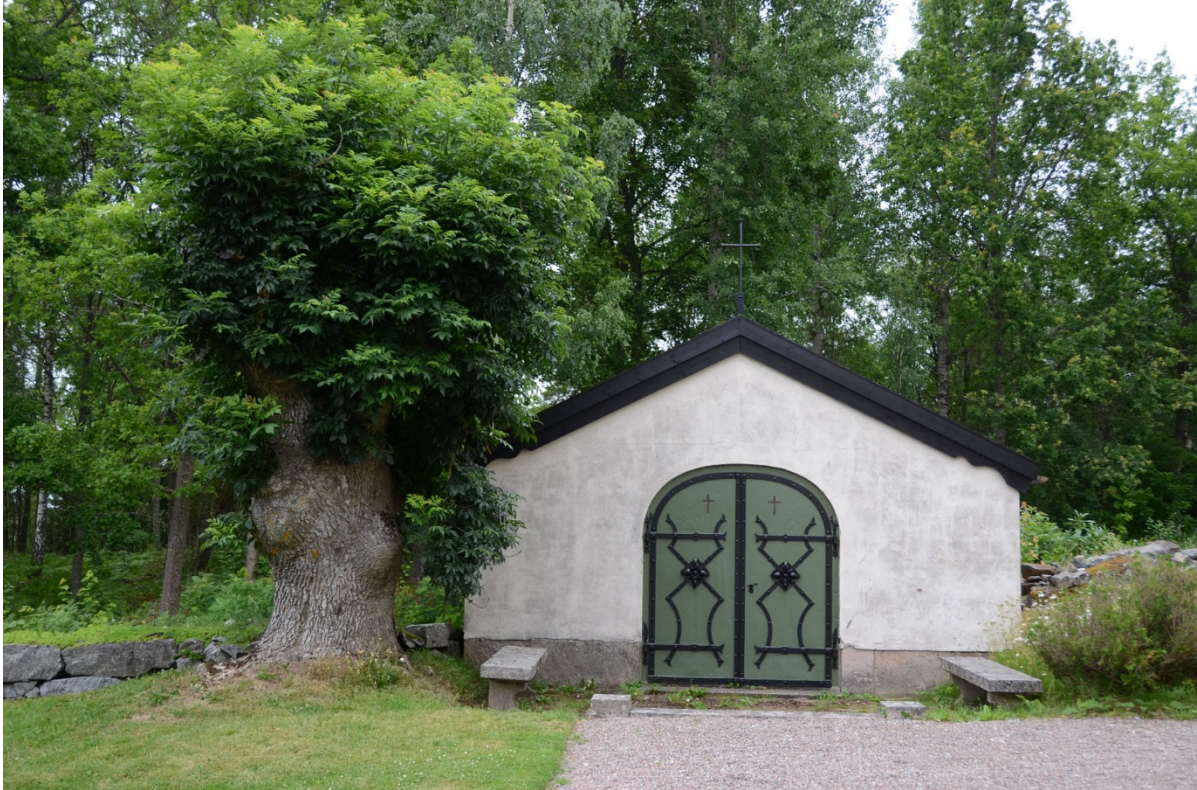
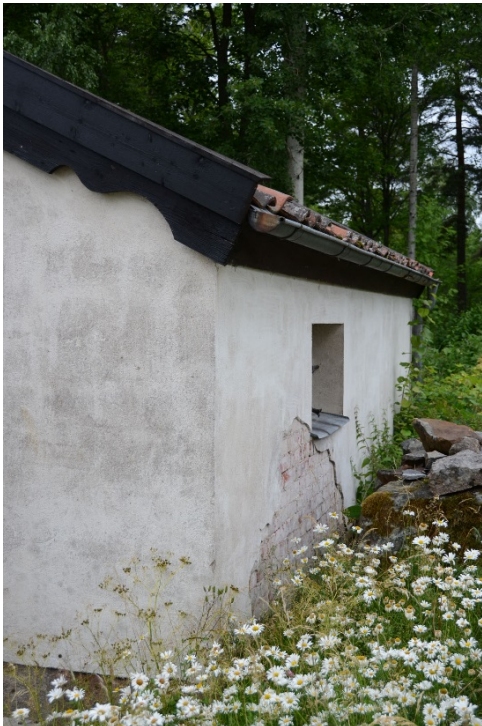
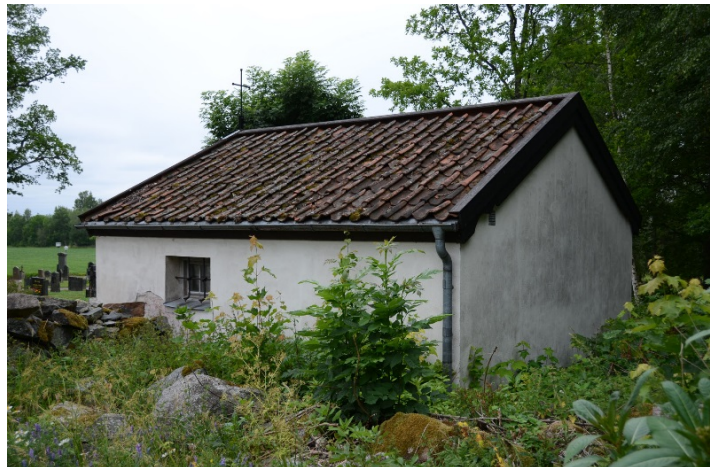
Vid den första besiktningen konstaterades att stora putsläpp främst återfanns på bårhusets östra fasad som ligger i anslutning till kyrkogårdsmuren. Hög växtlighet och buskar gjorde det svårt att komma åt byggnaden vid besiktningen. Fasaden har tvättats och därefter borstats och knackats ner till fast underlag. Därefter har fasaden putsats med luftkalkbruk för att därefter avfärgats. Hängränorna och stuprör på bårhuset bedömdes uttjänta och nya prelackade hängrännor och stuprör monterades. Växtlighet har röjts.

41–43. Bårhuset innan renoveringen. Pust har släppt på den norra fasaden. Häng- och stuprännor läcker.

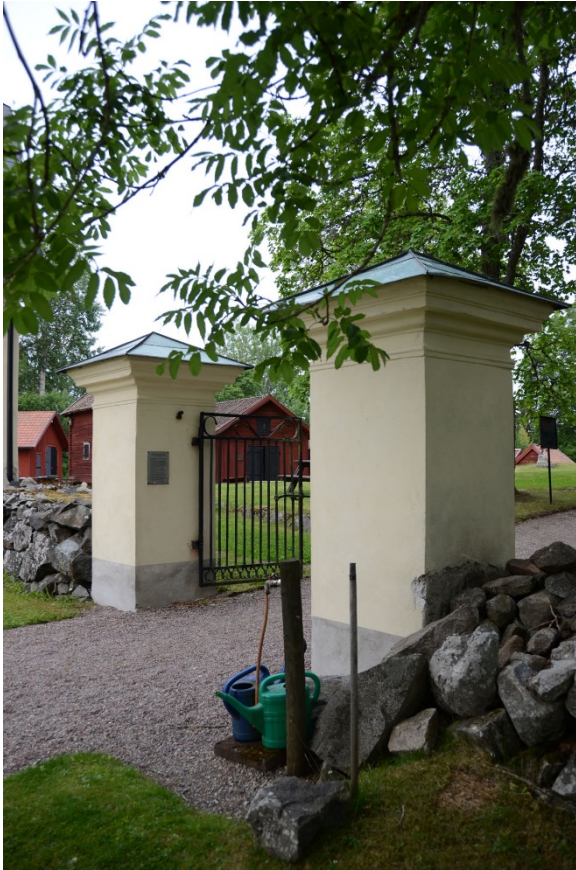
Det finns två ingångar till kyrkogården som har stigluckor, ingången från öster och söder. Vid båda ingångarna ligger kyrkogårdsmuren direkt mot stolparna. Vid besiktningen konstaterades att putsläpp återfinns där stenar ligger direkt mot den putsade ytan men även på stolparnas övre del. Dessa kan vara en effekt av vattenavrinningen från stolparnas huvar. Slagskador återfanns på flera av stolparnas hörn. Putsarbetet har genomförts lika som på kyrkans fasader.

48. Putsskador vid anslutningen till muren.

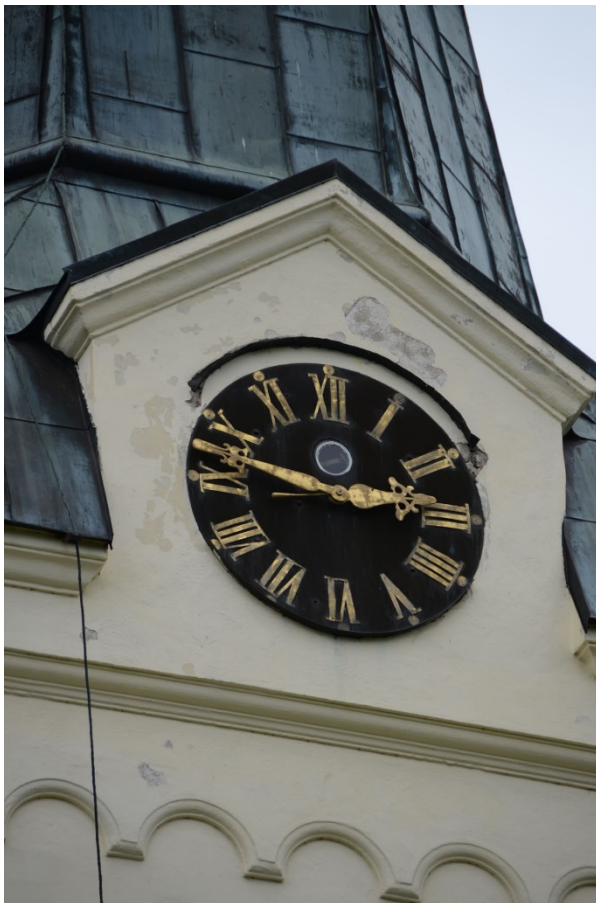
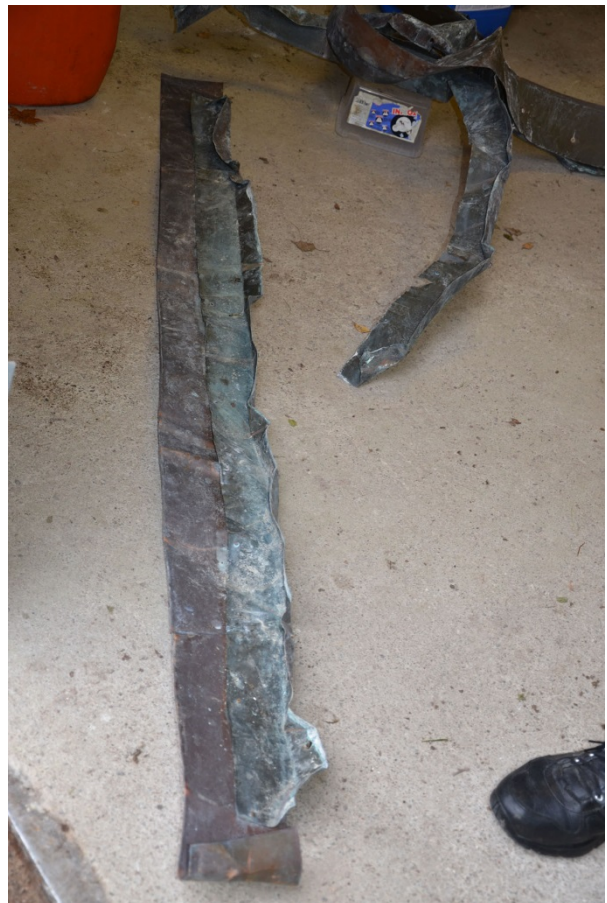
Under arbetet med tornet framkom att droppblecket över urtavlorna var felkonstruerade och genomrostade med ett stort antal hål. Droppblecken skyddar både klockan men även fasaden mot missfärgningar från det vatten som rinner från urtavlorna som är tillverkade av koppar. Efter diskussioner och tillstånd från Länsstyrelsen så nytillverkades droppblecken i koppar, efter de befintliga. De nya fick en liten annan placering och vinkling för att leda bort vattnet från fasaden. De droppbäck som är placerad under urtavlan behölls.

53-54. Droppblecken över urtavlan bidrog till felaktig vattenavrinning. Äldre bleck efter nedtagning.
