Fläckebo kyrka

- fasad- och fönsterrenovering

Antikvarisk rapport

Fläckebo klockarbol 1:2
Fläckebo socken
Västmanlands län

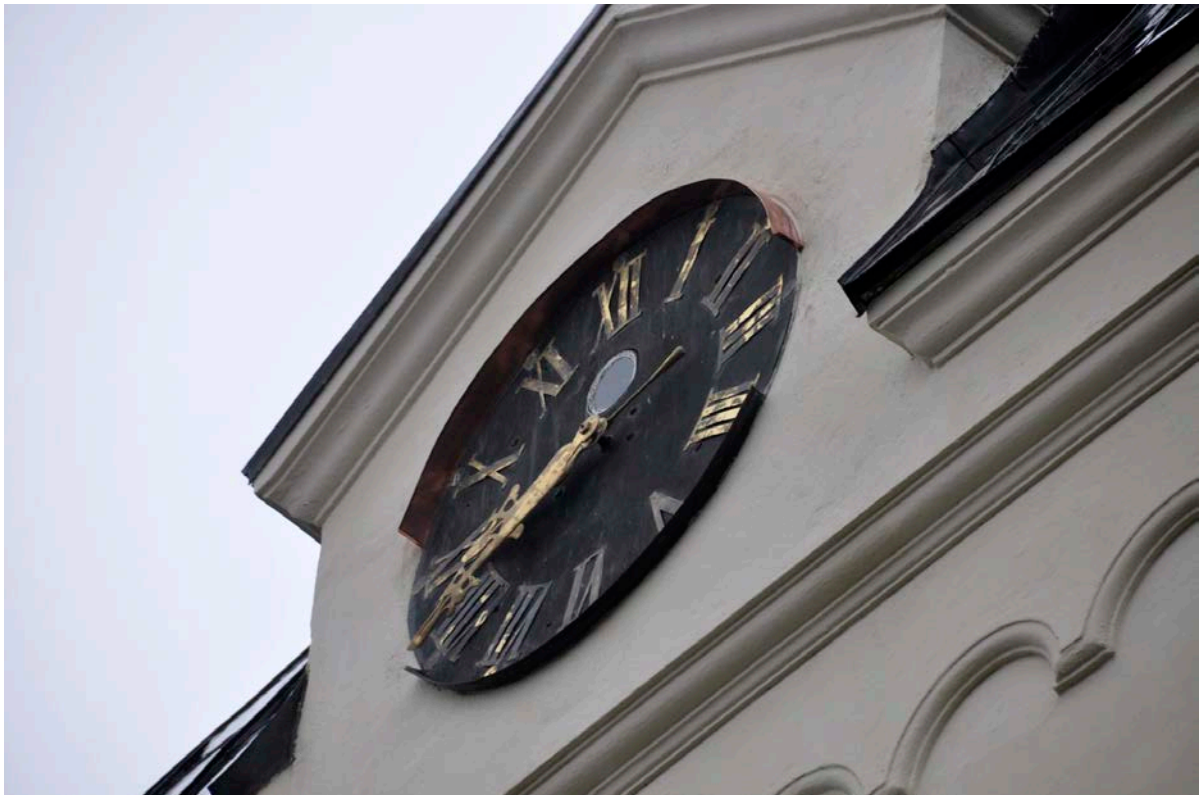
56. Ny puts runt urtaolan och det nya droppblecket av kopparplåt.

Under arbetet med tornet framkom att droppblecket över urtavlorna var felkonstruerade och genomrostade med ett stort antal hål. Droppblecken skyddar både klockan men även fasaden mot missfärgningar från det vatten som rinner från urtavlorna som är tillverkade av koppar. Efter diskussioner och tillstånd från Länsstyrelsen så nytillverkades droppblecken i koppar, efter de befintliga. De nya fick en liten annan placering och vinkling för att leda bort vattnet från fasaden. De droppbäck som är placerad under urtavlan behölls.

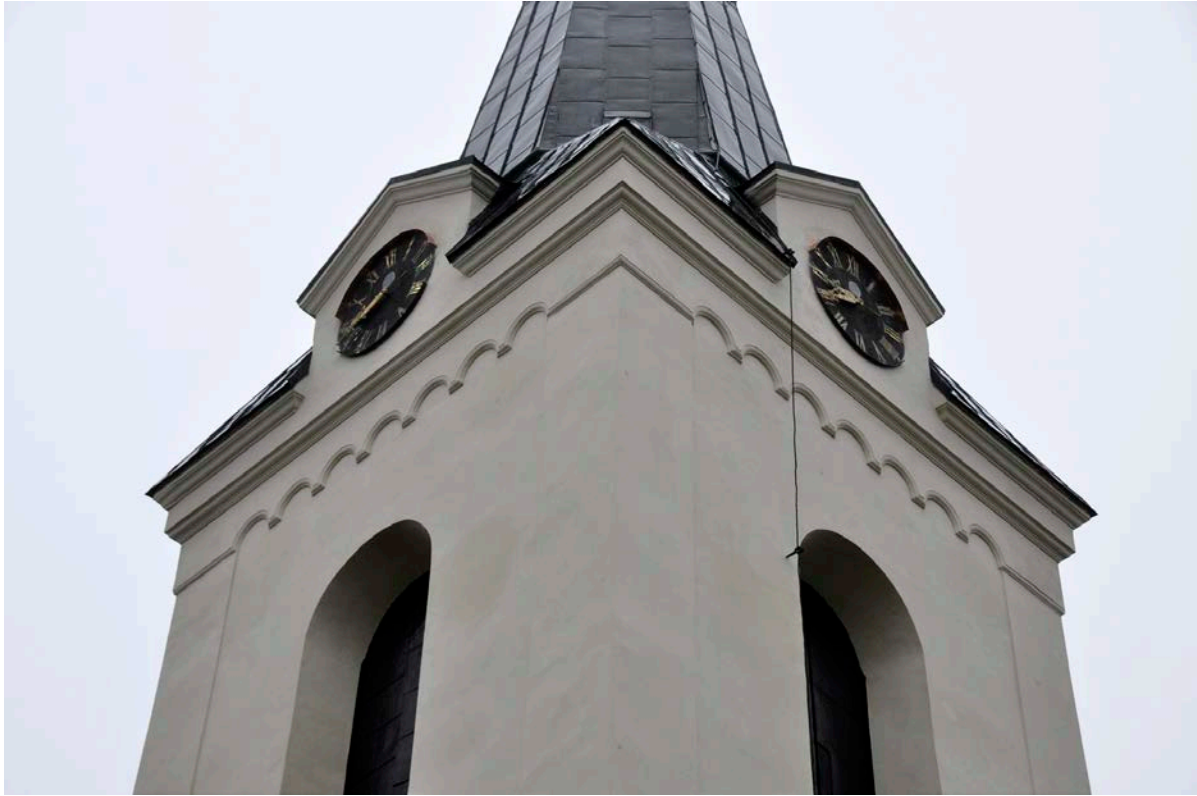
57. Nya bleck monterade över urtavlorna. Dessa är placerade närmare taflan än de tidigare
