# Fullerö säteri

## - målning av tak på corps de logi

Antikvarisk rapport

Fullerö 1:1  
Västerås Barkarö socken  
Västmanlands län

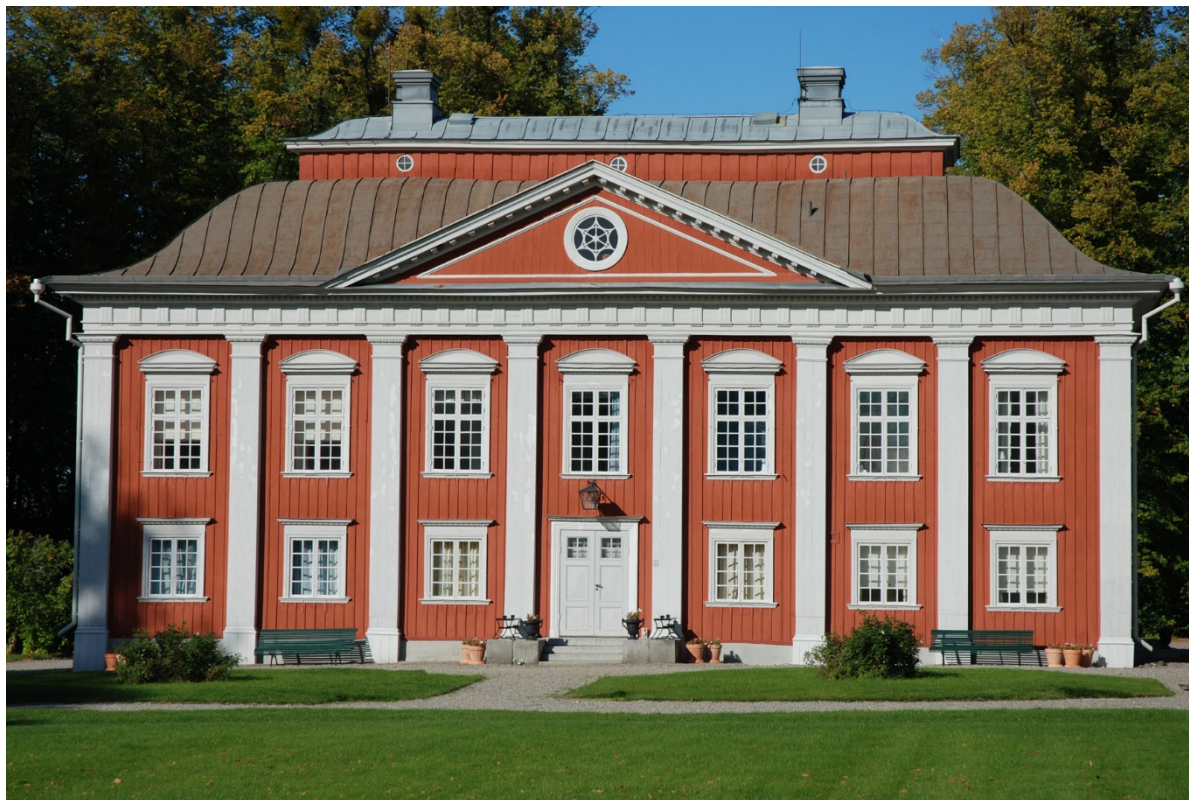
*Huvudbyggnadens södra fasad. Taket har färgsläpp och rostangrepp. Färgskillnaden mellan italianen och de övriga taken är markant. Foto från VLM:s besiktning 2009.*

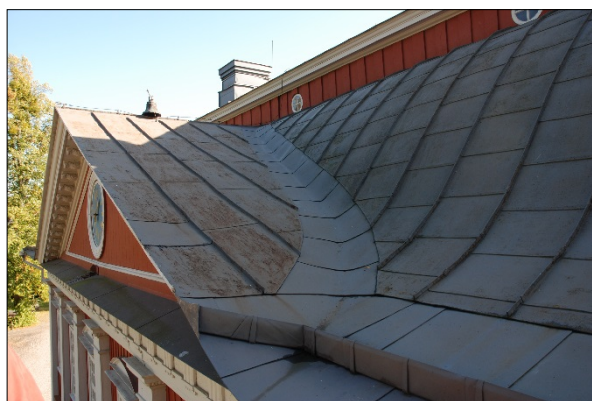
*Tak mot norr med färgsläpp och rost.  
Foto från VLM:s besiktning 2009.*

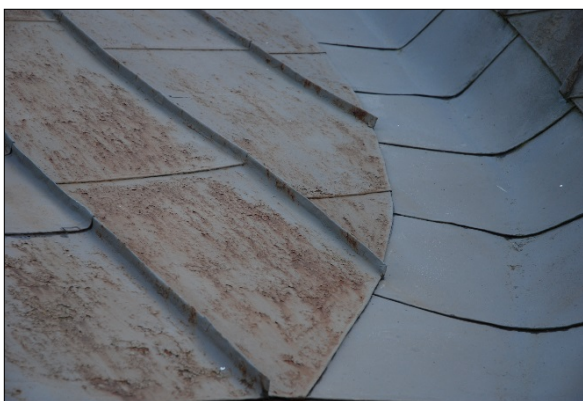
*T.v. det äldre plåttaket och t.h. ränndal från 1998.  
Foto från VLM:s besiktning 2009.*

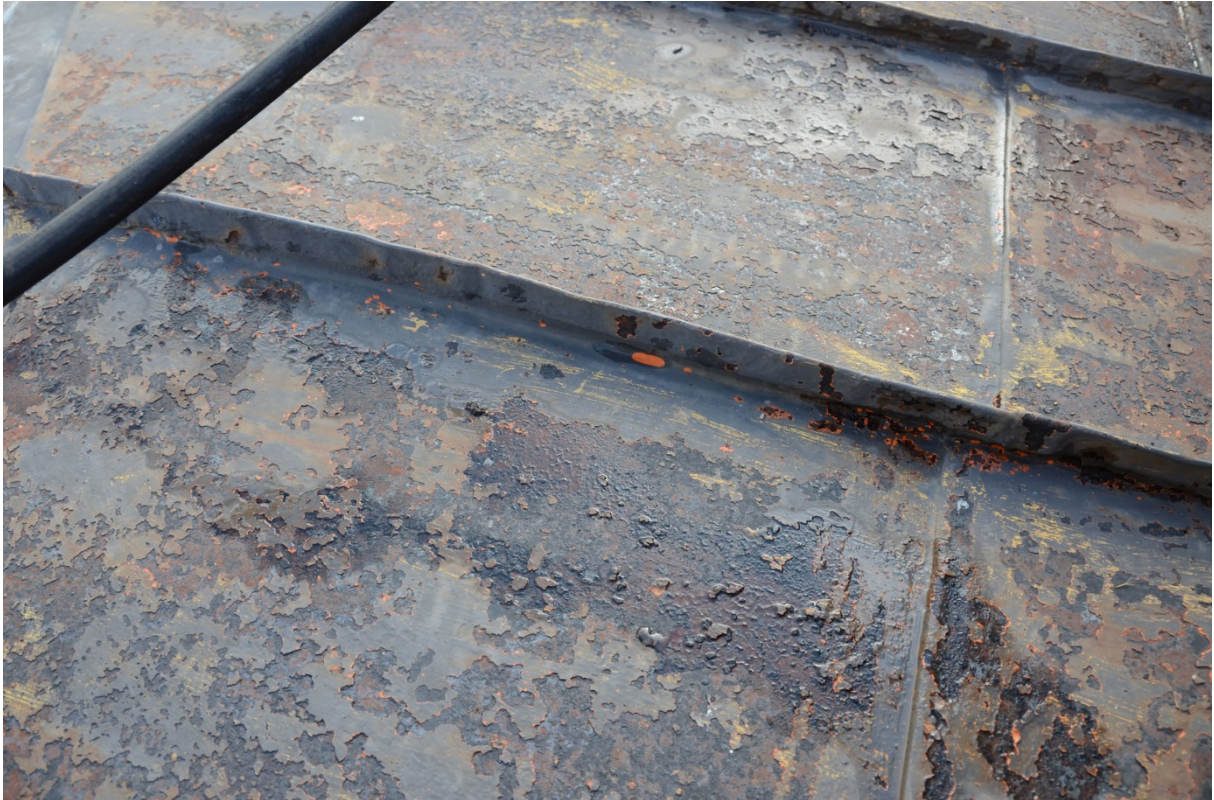
*Detalj av tak efter blästring. Flera färglager är synliga och den orangefärgen är rester av blymönja.*

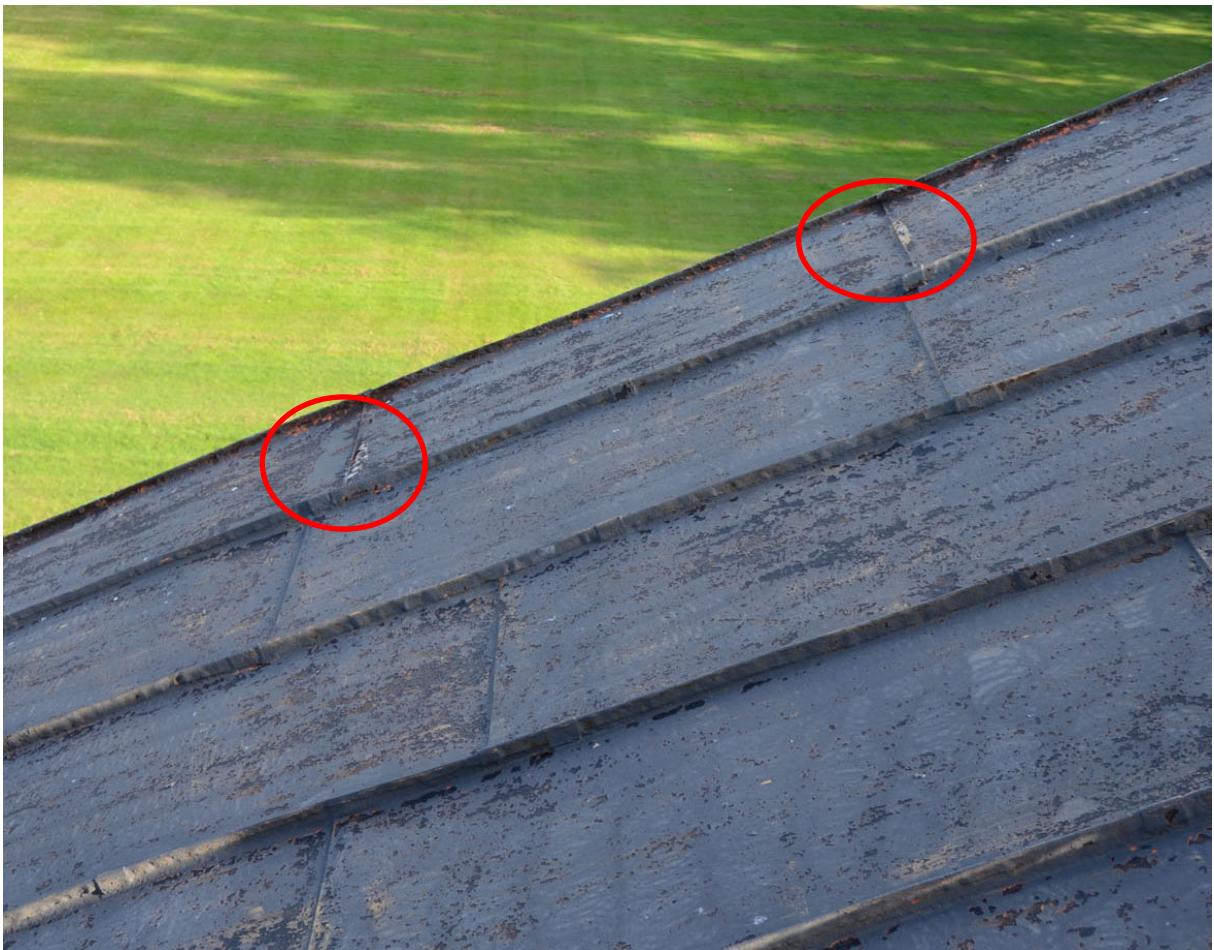
*Några rostangrepp och mindre hål blev synliga efter blästringen.*

Efter vattenblästringen hade stora delar av färgen avlägsnats och ytrost blev synlig, främst på det södra takfallets nedre del. Taket på italianen blev i stort ren från färg. Ingen vattengenomträngning konstaterades under blästringen. Efter blästring och slipning konstaterades det att några små rosthål återfunnits främst vid det södra takfallets östra sida. Hålen förkom mitt på plåten och härleder troligen från snöröjning eller is. Dessa lagades med Lindabs plåtkitt. Rosthål återfanns vid några falsar, även dessa vara av mindre karaktär lagades med kitt. Viss slipning genomfördes på taket och befintlig rost bedömdes vara av karaktären ytrost. Därefter genomfördes målningsarbetet där färgen applicerades med färgspruta från skylift. Med denna metod undviker att man beträder taket efter målningen. Täckmålningen slättryktes med pensel. Plåtdetaljer målades med pensel.

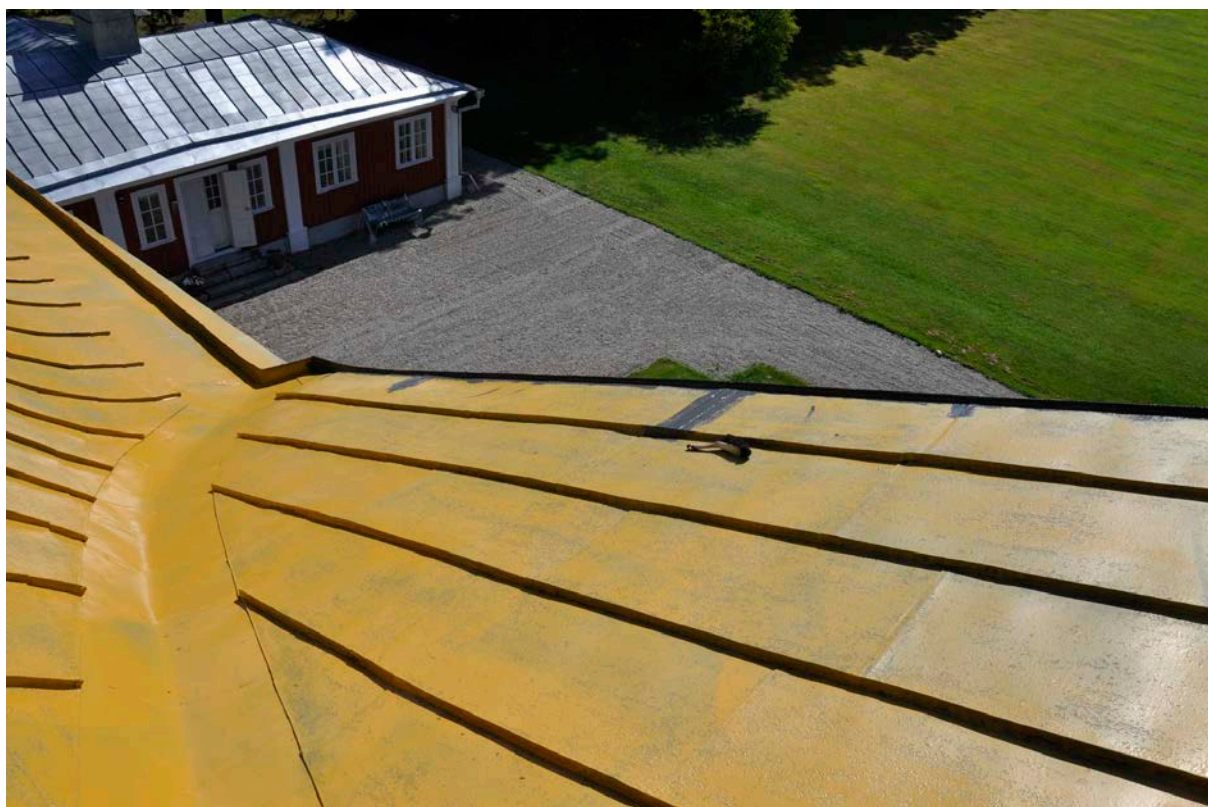
*Rostangreppen lagades med kitt, här gråmålade efter grundmålningen.*

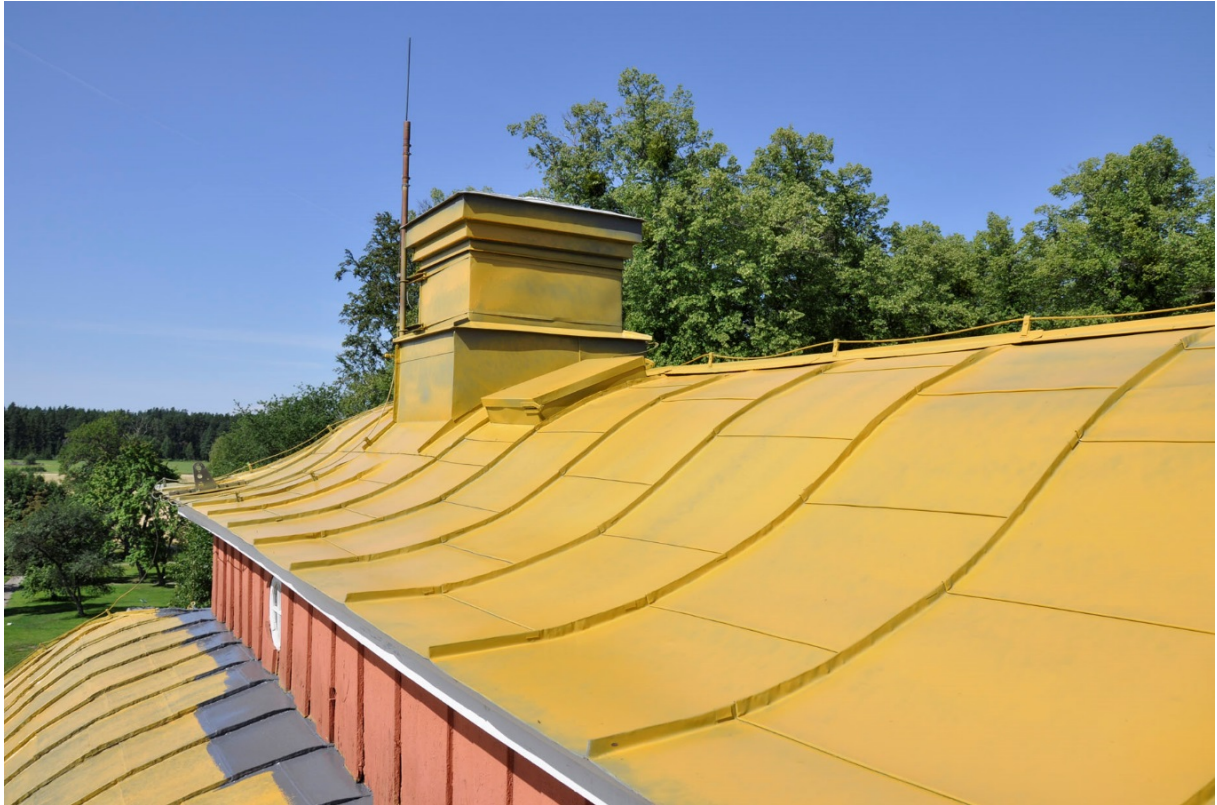
*Grundmålning av italianen. Grå partier vid panelen är mellanstrykningsfärg målad för hand.*

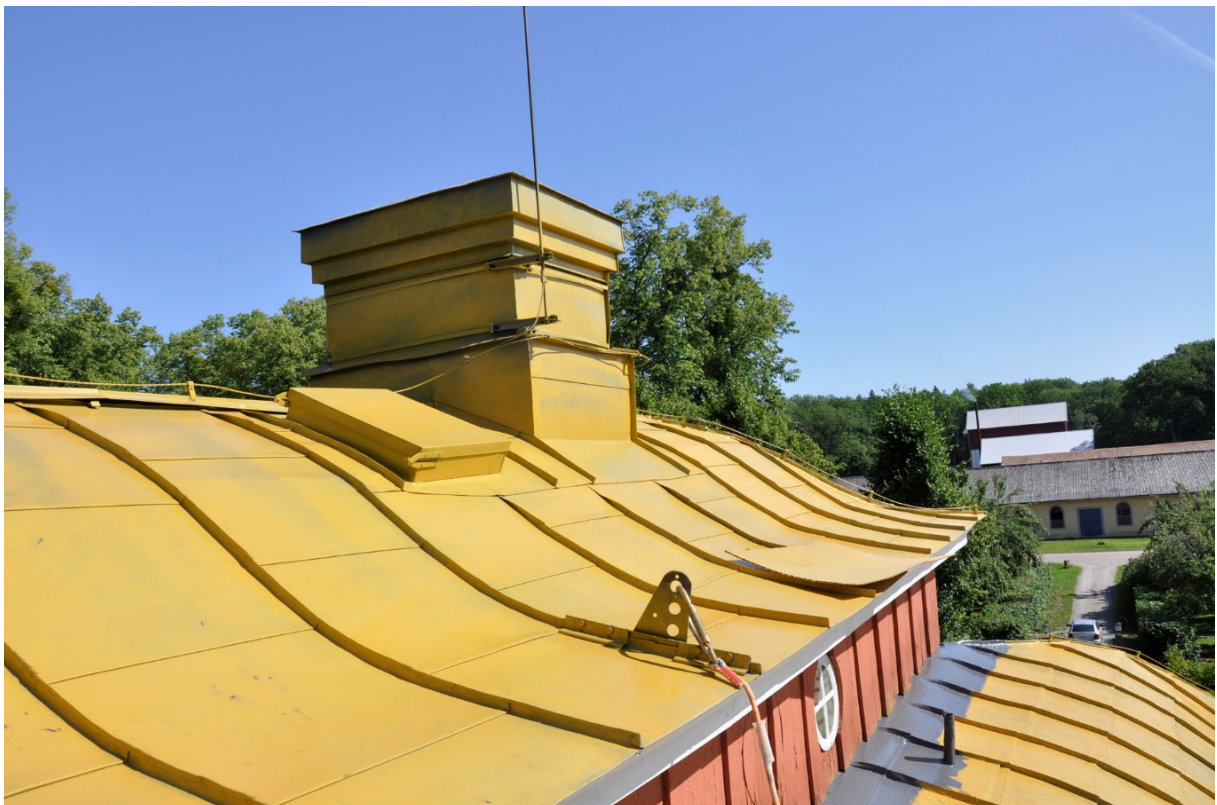
*Grundmålning av italianen. Grå partier vid panelen är mellanstrykningsfärg målad för hand.*
