# Oljeön

- renovering av byggnader på Oljeön 2006-2011

Antikvarisk kontroll

Stabäck 1:20  
Västervåla socken  
Västmanlands län

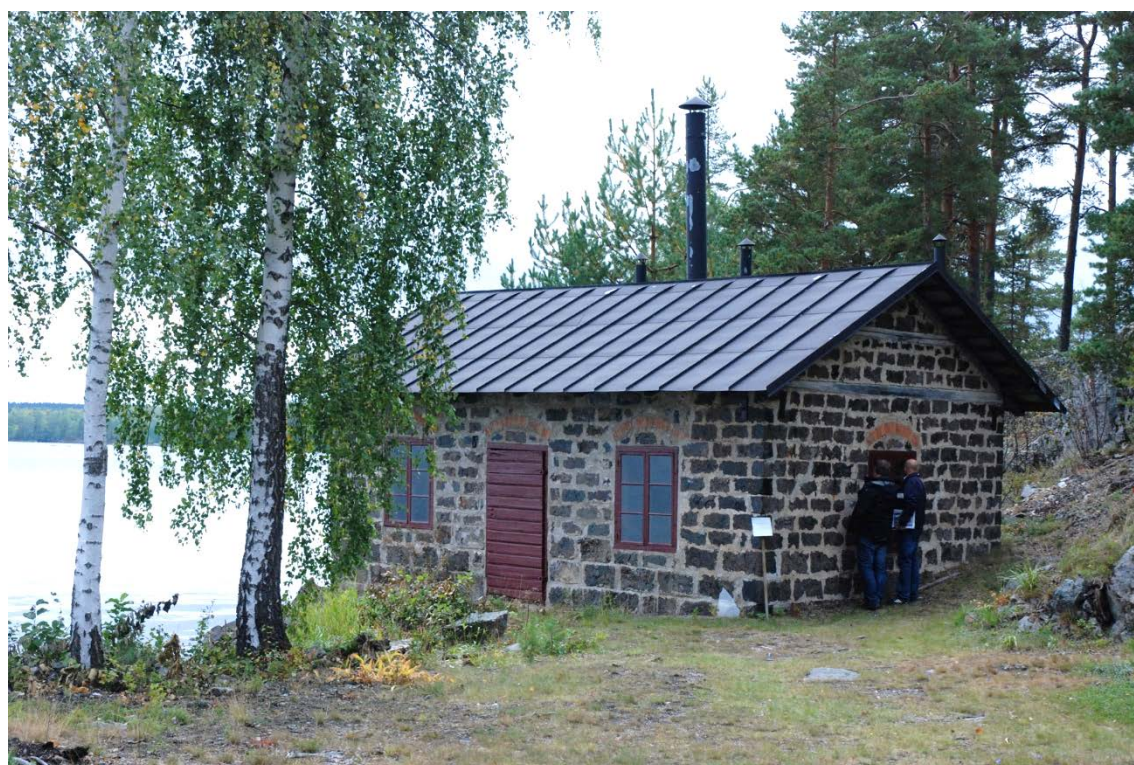
11–13. Klensmedjans dörr innan åtgärder. Dörren skrapades och målades. Fönster skrapades, kittades och målades med linolja.

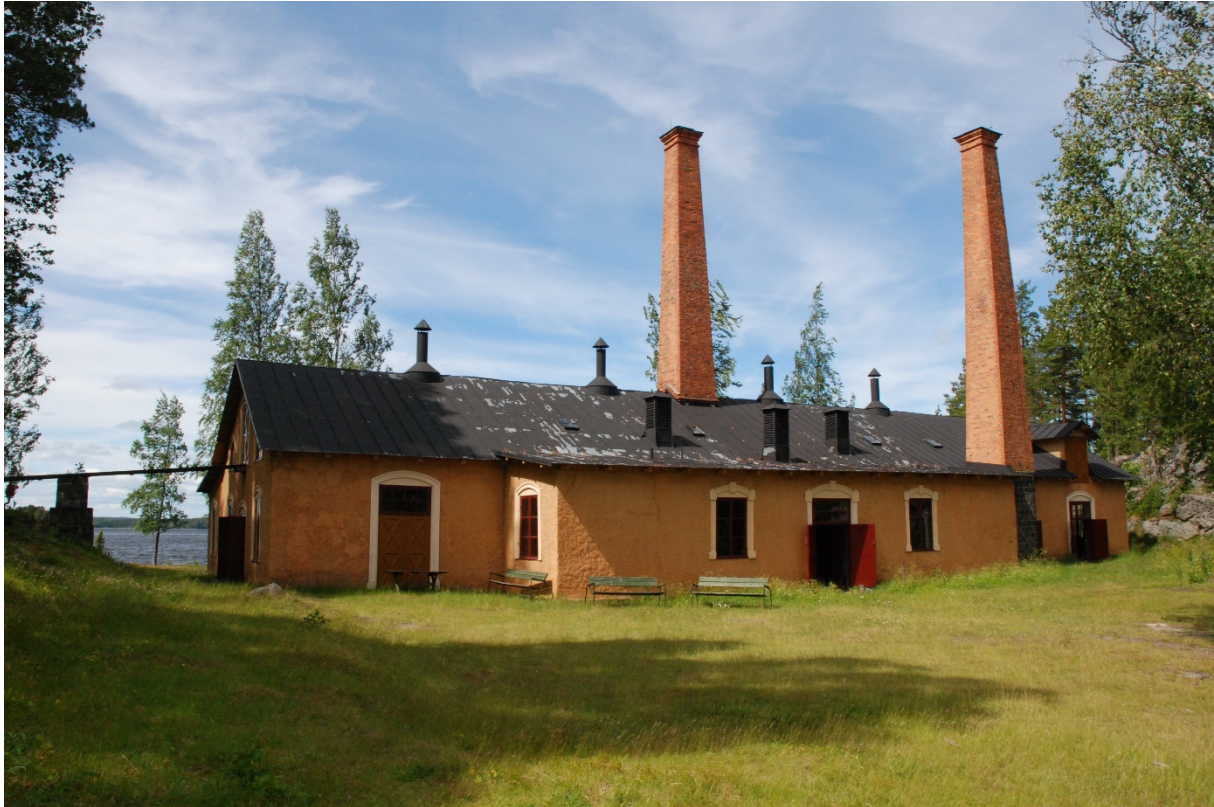
14. Fabriksbyggnadens fönster och dörrar lagades och målades med linolja.

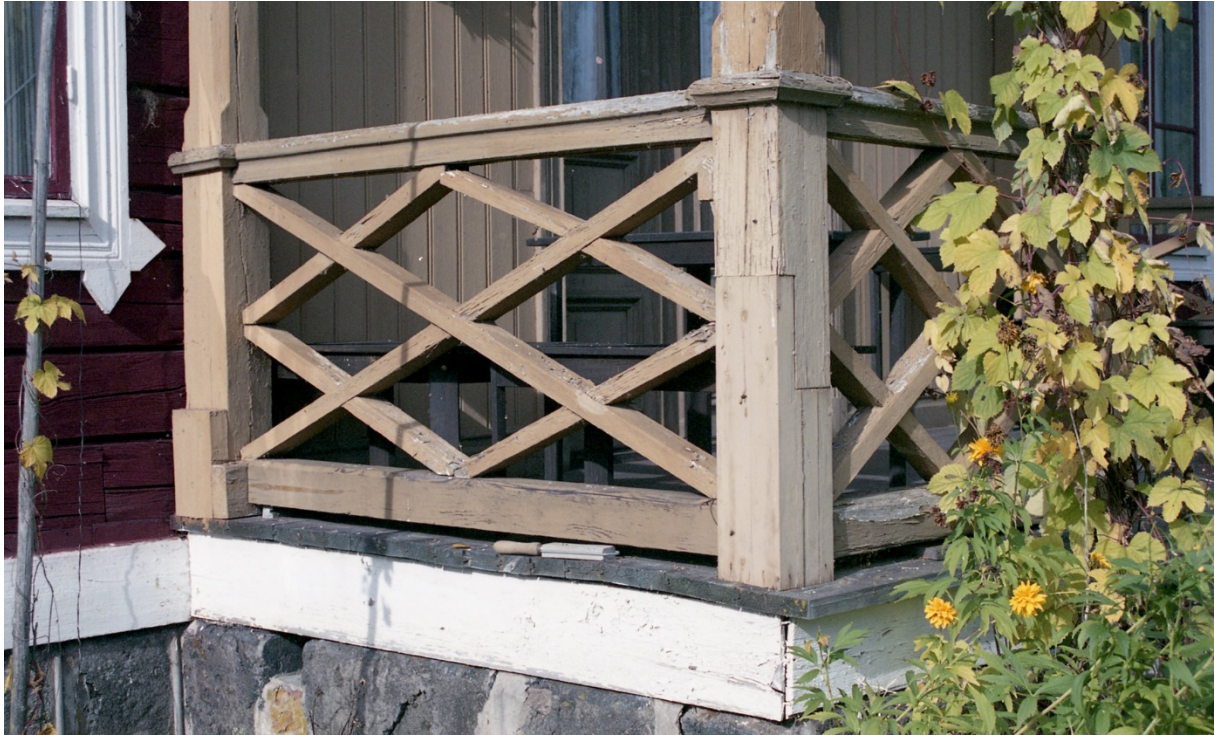
39. Syllstockar och stolpar var kraftigt rötskadade och fick bytas ut.

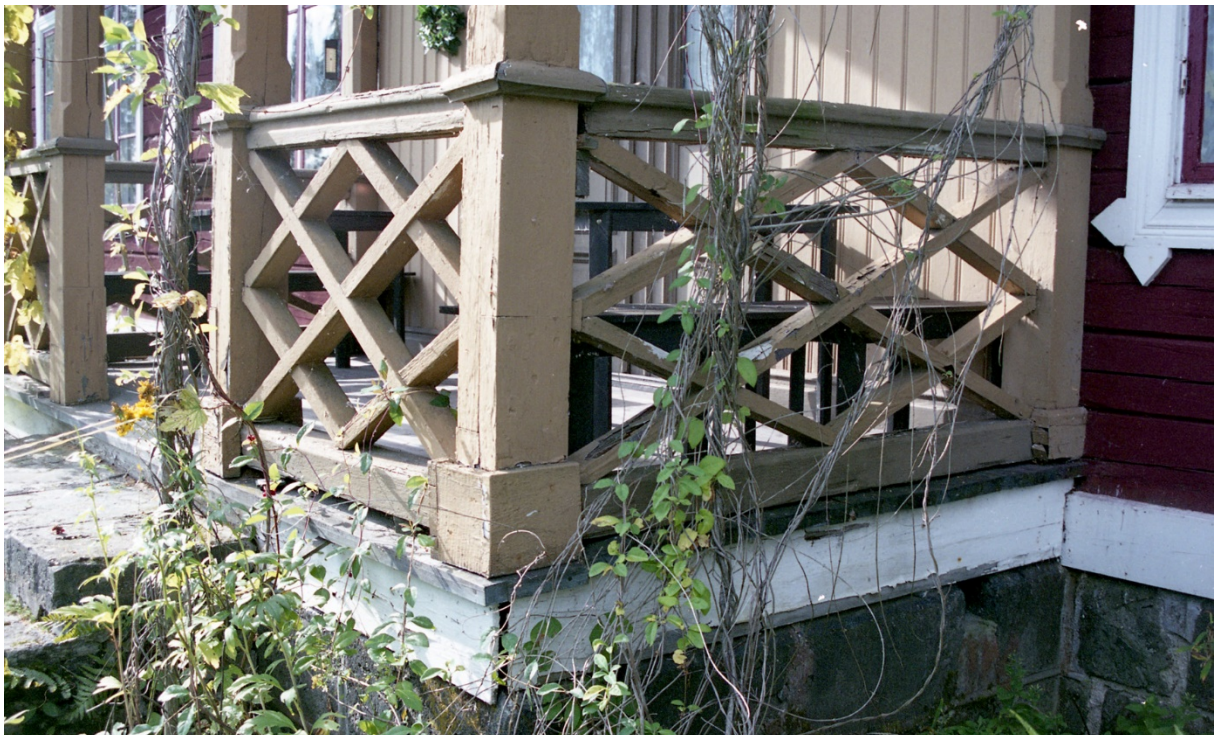
40. Verandans underrede och syllar var i dåligt skick.

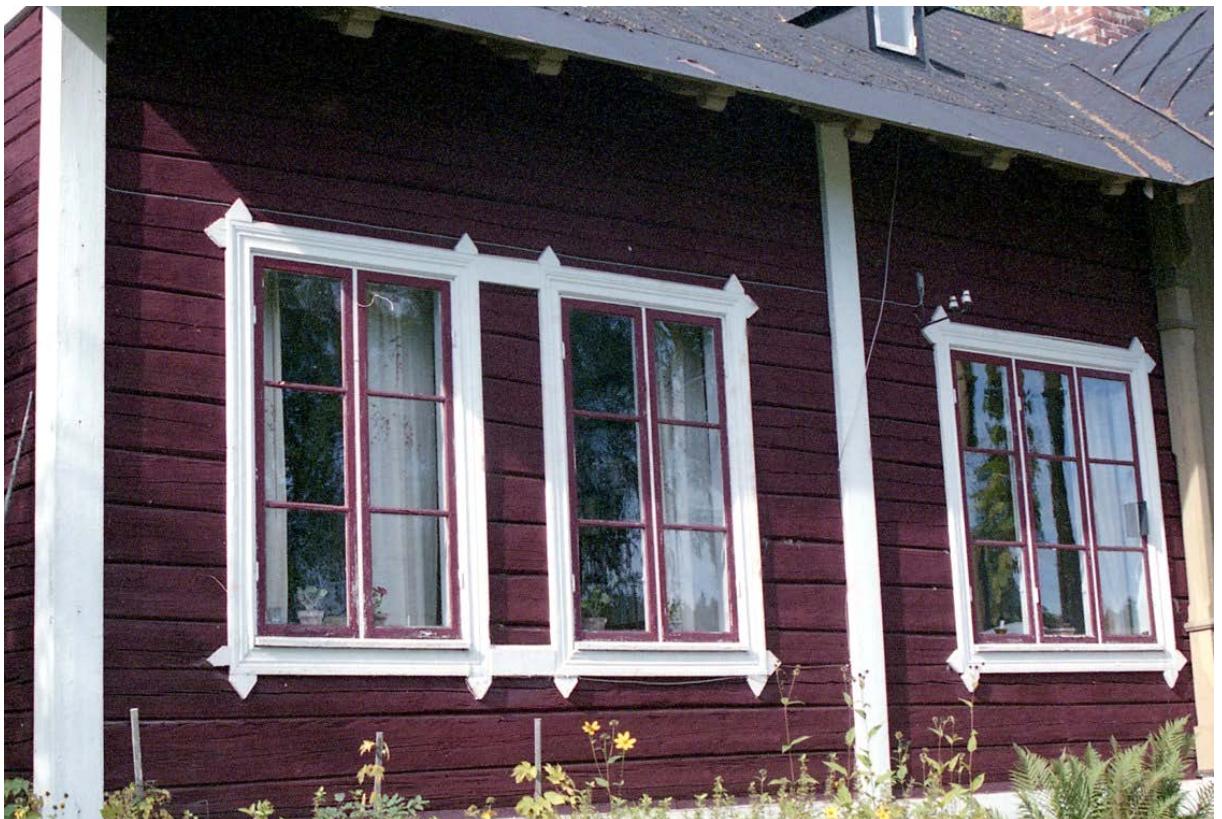
44–46. Detalj på verandan under renoveringen. Bostadshusets fönster under renoveringen där fåglar har pickat bort kitt. Bild nedan innan renovering av fönster.

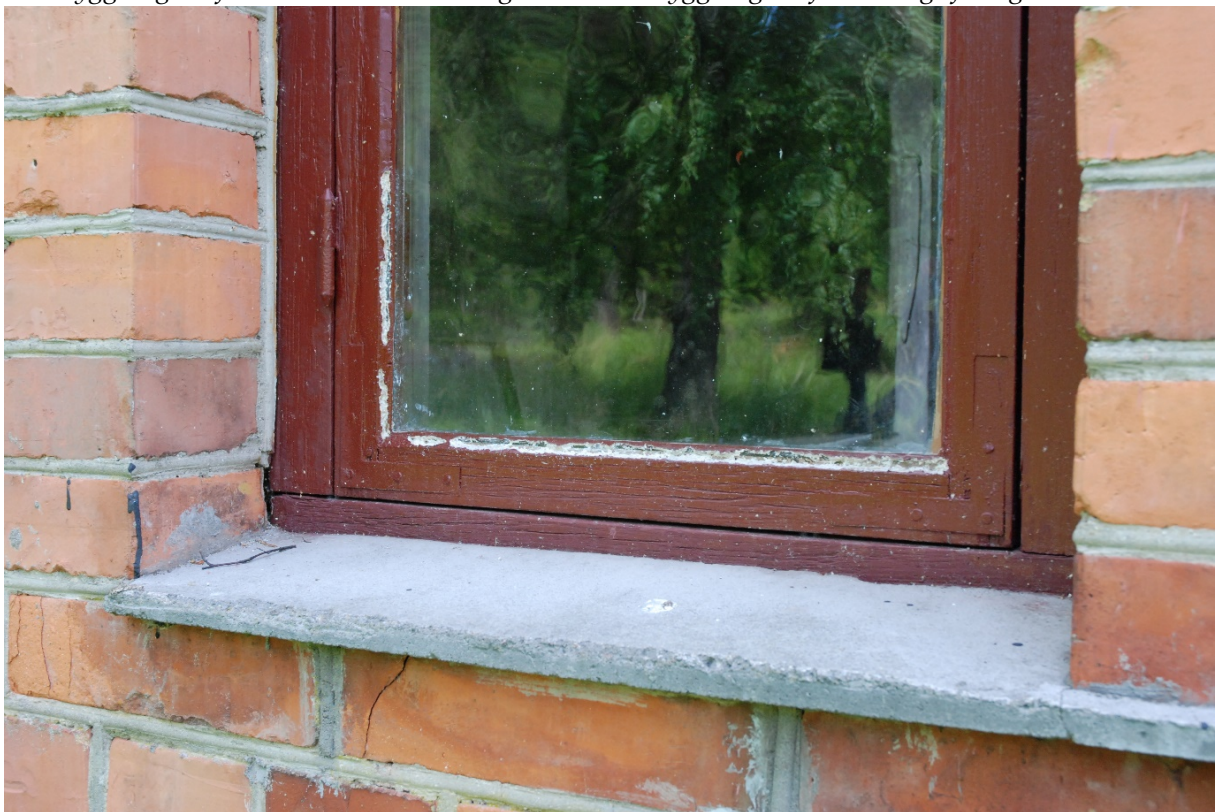
51. Fåglar har pickat bort kittet på den nyrenoverade fönsterbågarna. Bågarna kittades om och då lades olika kryddor i kittet, vilket verkar ha avskräckt fåglarna.

Under 2007 upptäcktes att fåglar hackade bort linoljekittet på de omkittade fönsterbågarna. Försök gjordes med att blanda peppar och chili i kittet och därefter kitta om de fönster som fått kittet borthackat. Försöket blev framgångsrikt och fåglarna slutade hacka bort kittet. Därefter genomfördes slutstrykningen på alla fönster. Även samtliga dörrar inklusive farstuvisten slutmålades. Den 11 september 2007 genomförde Västmanlands läns museum en slutbesiktning av renoveringsåtgärderna på bostadshusets farstuvist liksom övriga byggnaders, dörrar, fönster samt fasaden på vedboden. Samtliga åtgärder godkändes ur antikvariskt hänseende.

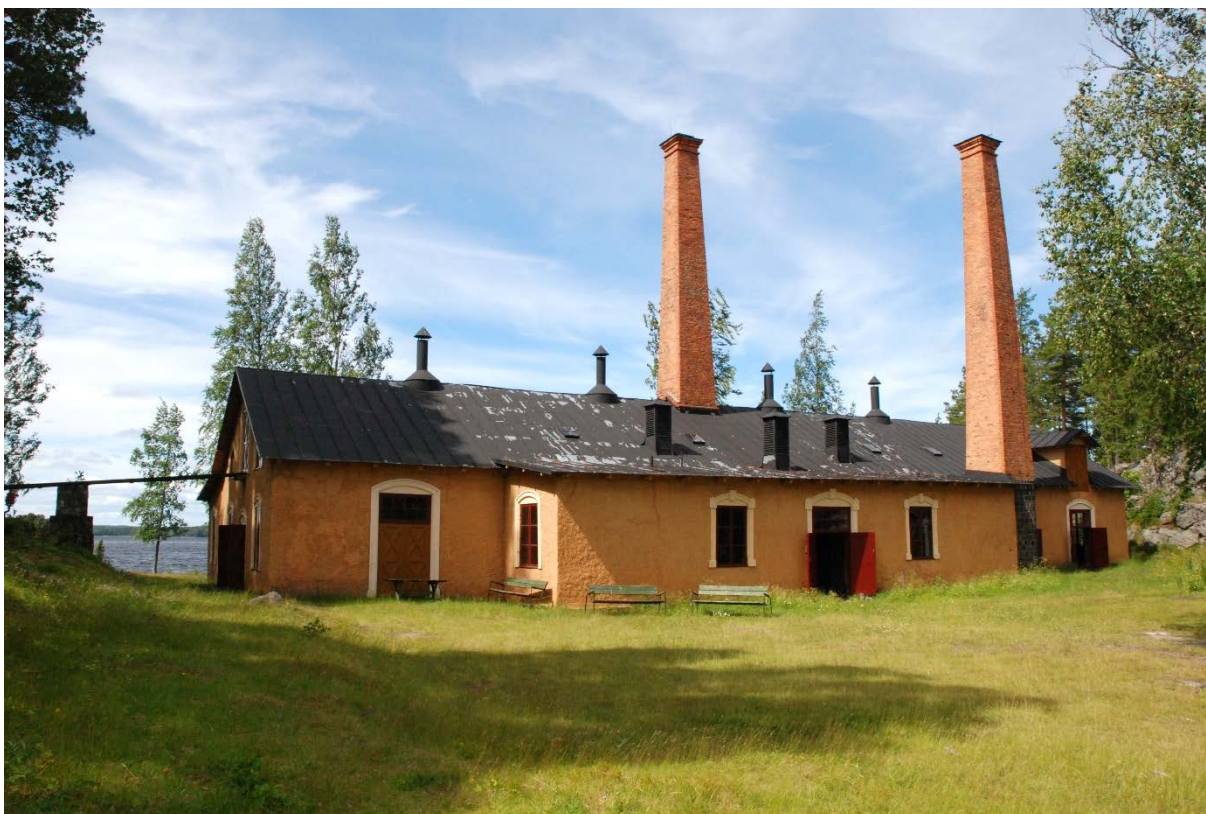
58. Fabriksbyggnadens tak mot öster innan reoveringen. Färger på taken flagnar kraftigt.

Under 2010 tog målningsentreprenören fram ett åtgärdsprogram för taken. Efter diskussioner beslutades att befintlig färg ska tas bort med BPS 7624 gel som appliceras på taket och därefter verkar under plast under erforderlig tid. Därefter tvättas taken med 90 gradigt vatten med 350 bar tryck. Kompletterande rengöring genomförs med stålborste. Befintlig blymönja sparas om möjligt. All plåt ska målas, så även plåtintäckningar på tak, huvar, hängrännor, takavvattning och övriga plåtlistor och inklädningar som till exempel skorstenar. All linoljefärg ska penselstrykas. Två olika behandlingsmetoder togs fram:

*Ommålning av nyare plåttak; oljefabriken och klensmedjan.*

Ytor med ej rostangripen plåt behandlas 1 ggn med Isotrol, Serablock super.

Rostangripna ytor behandlas 1 ggn med Isotrol Grund.

Hela ytan behandlas 1 ggn med Isotrol Pansarguard

Hela ytan behandlas 1 ggn med Linoljefärg med kimrökssvart pigment. Ottoson Färgmakeri AB.

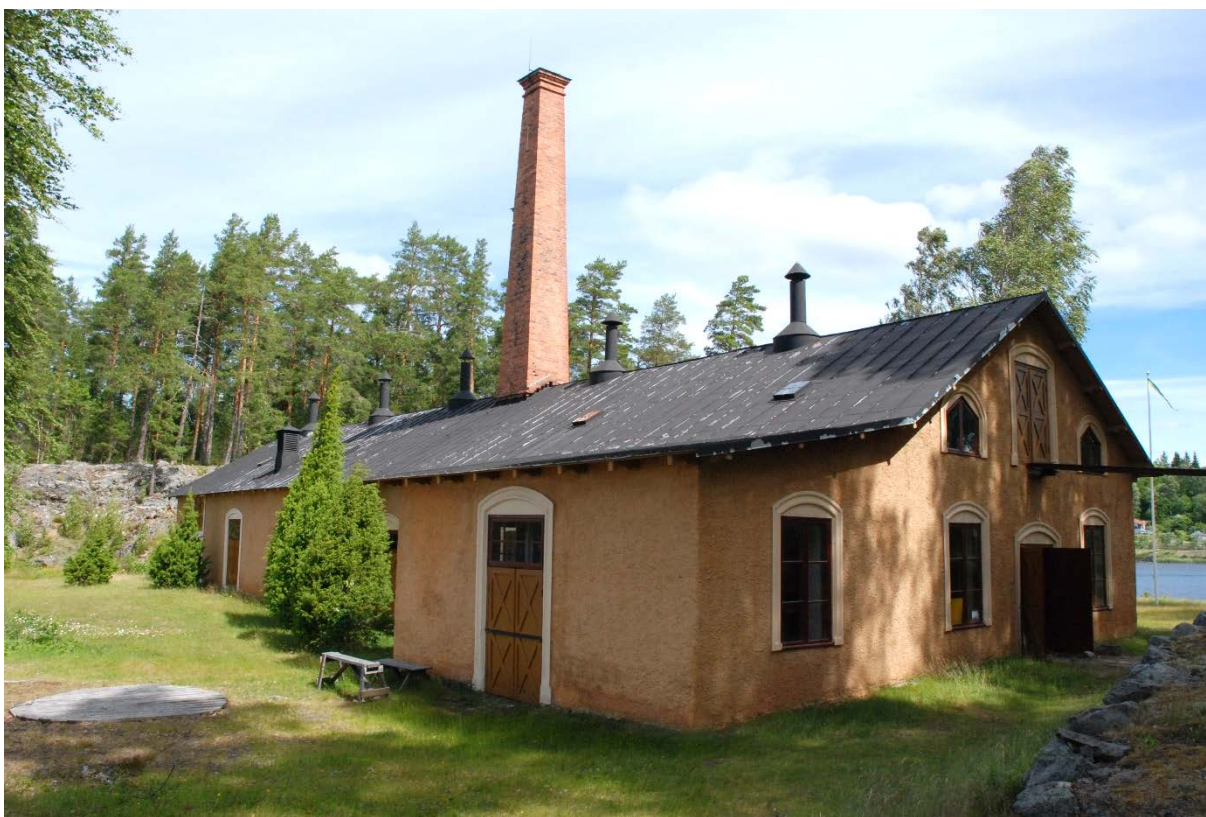
59. Fabriksbyggnadens tak mot väster innan reoveringen. Färger på taken flagnar kraftigt.

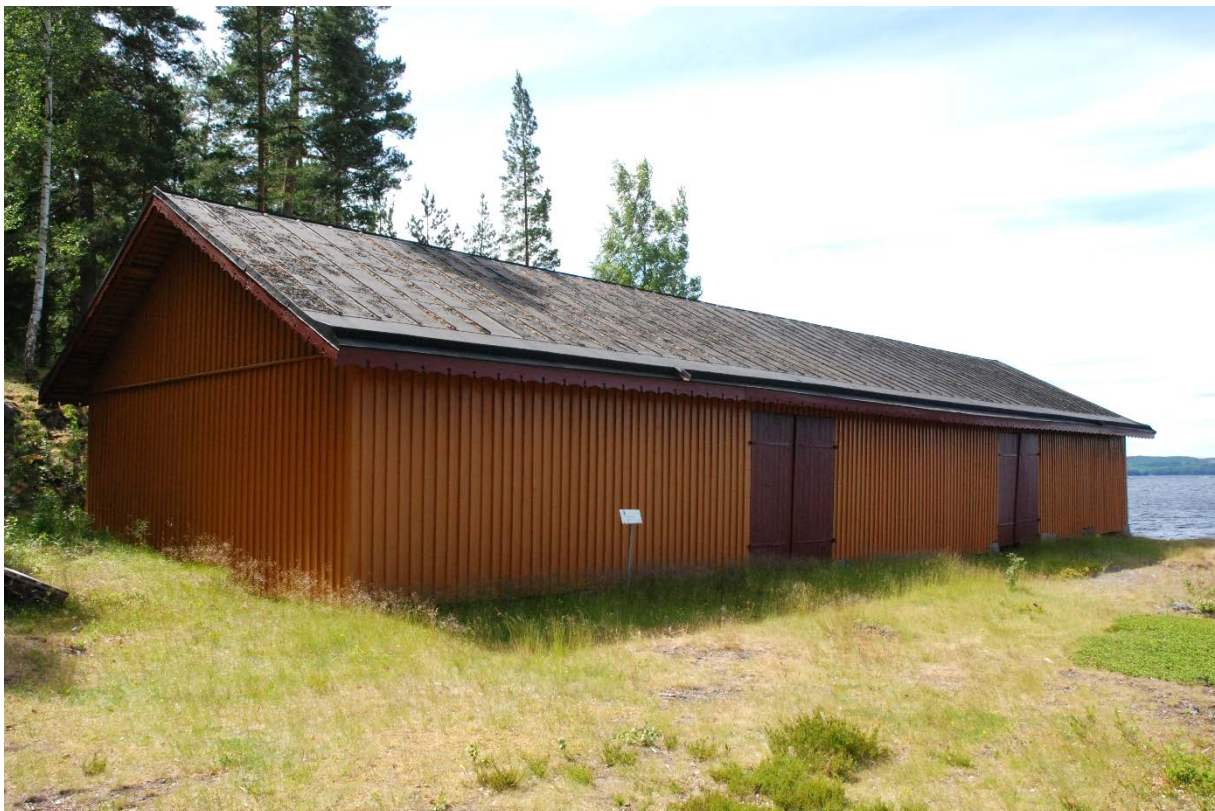
72. Takfärger på vedboden flagnade kraftig. En stor mängd barr täckte taket.

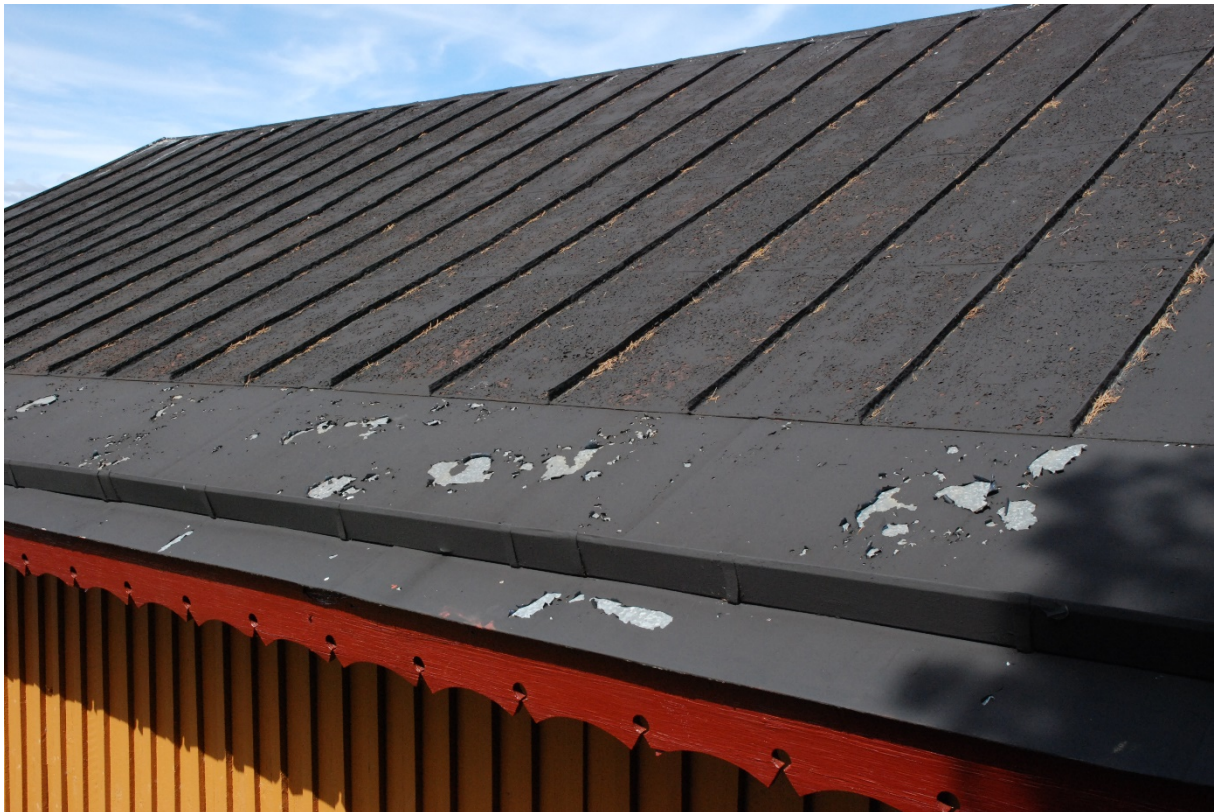
73. Detalj på den flagnande takfärgen.

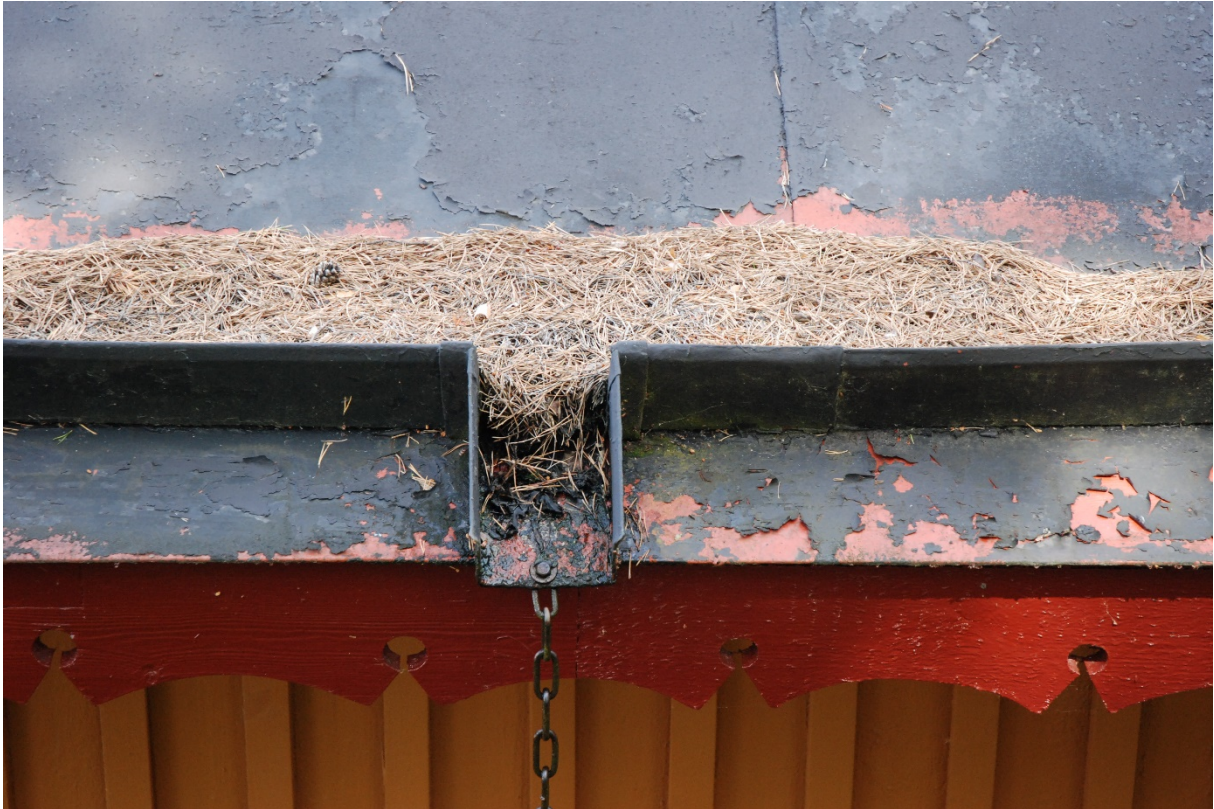
75. Detalj på tak, den äldre blymönjan syns under det övre färgskiktet.

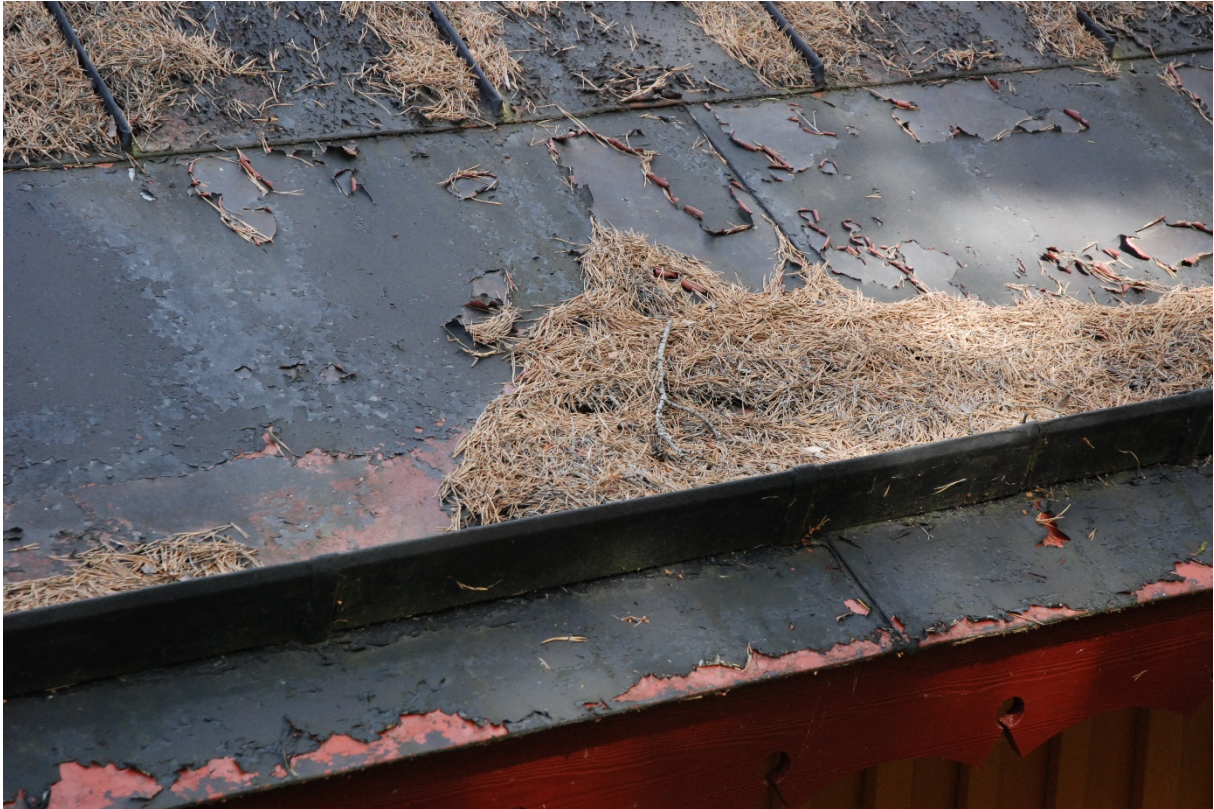
76. Detalj på vedbodens tak, den äldre blymönjan syns under det övre färgskiktet

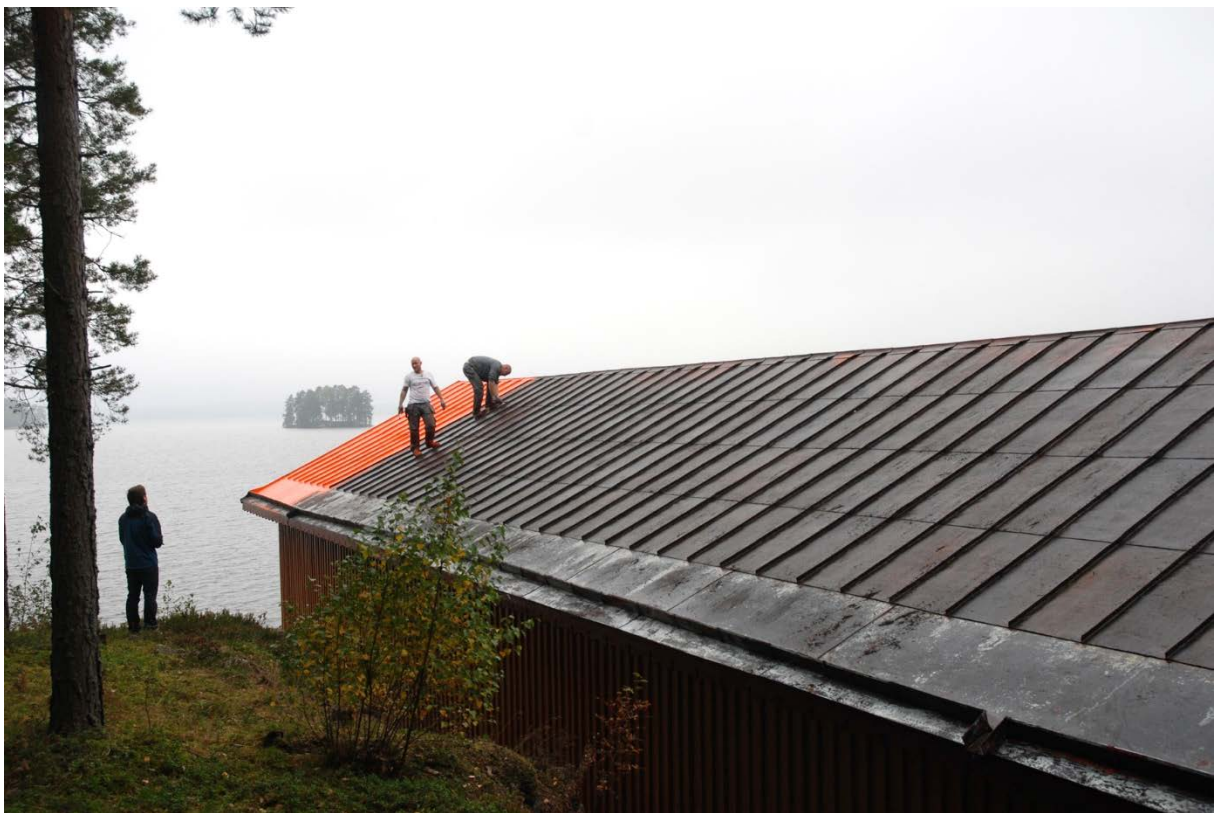
79. Färgen skrapades och borstades bort. Blymönja har målats på hela taket.

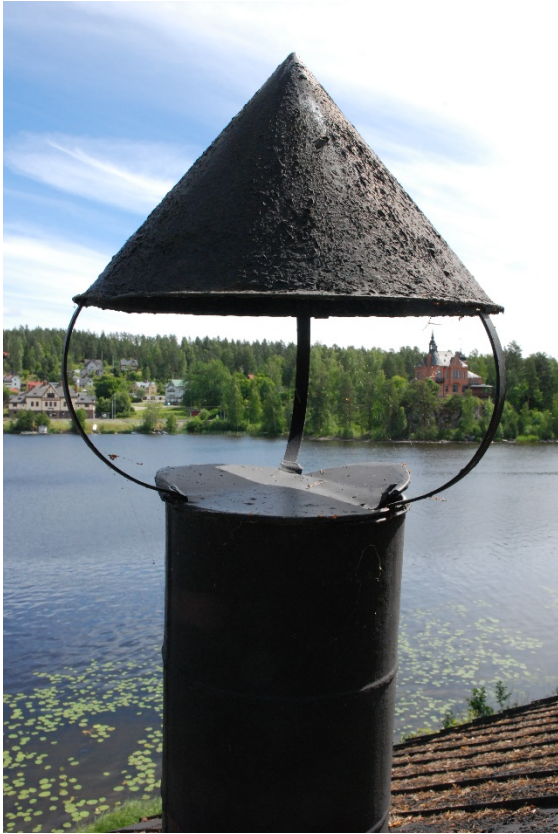
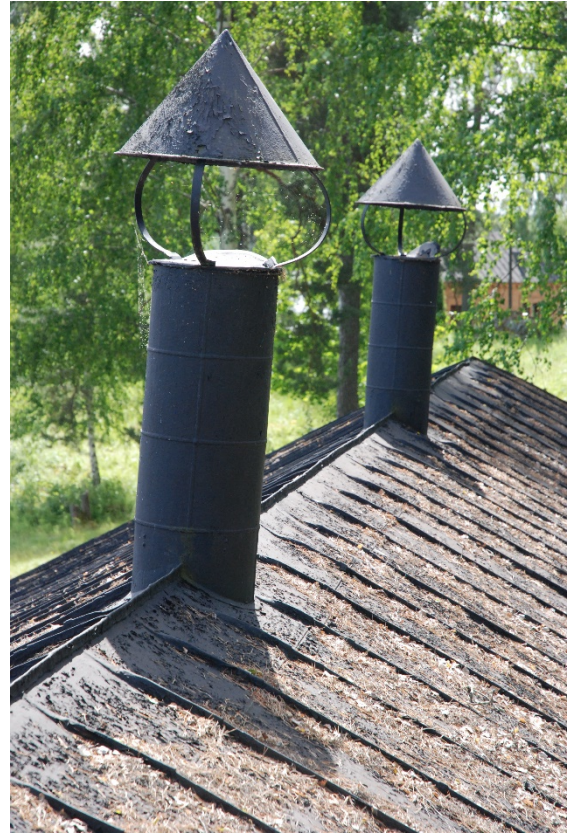
86–87. Huvorna hade kraftiga rostangrepp och delar av plåten var deformerad. Delar byttes ut.

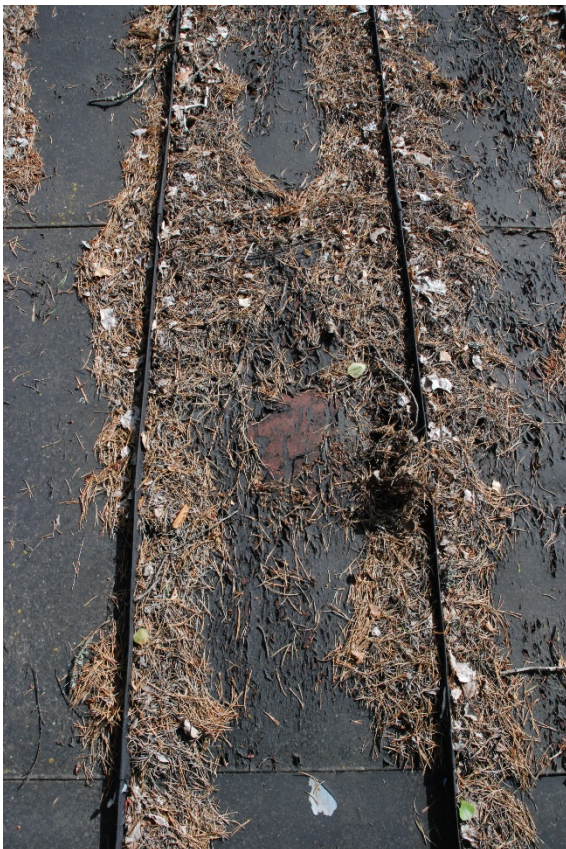
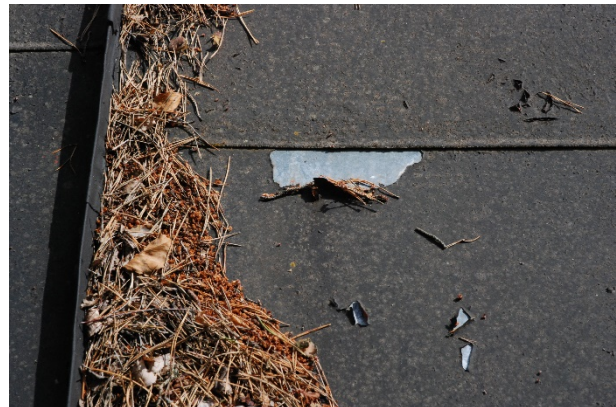
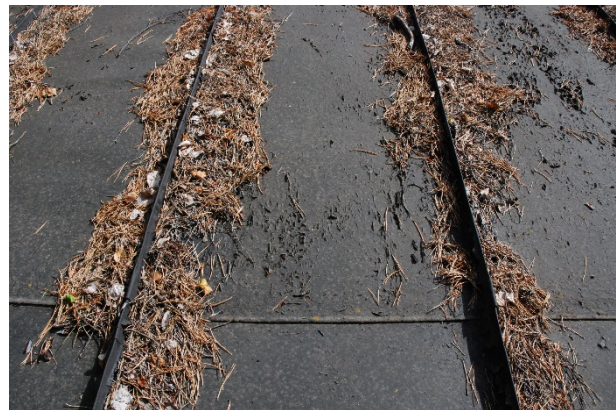
88–90. Takfärgen på oljekällrens tak hade kraftig sprickbildning och på vissa ställen flagnade den.

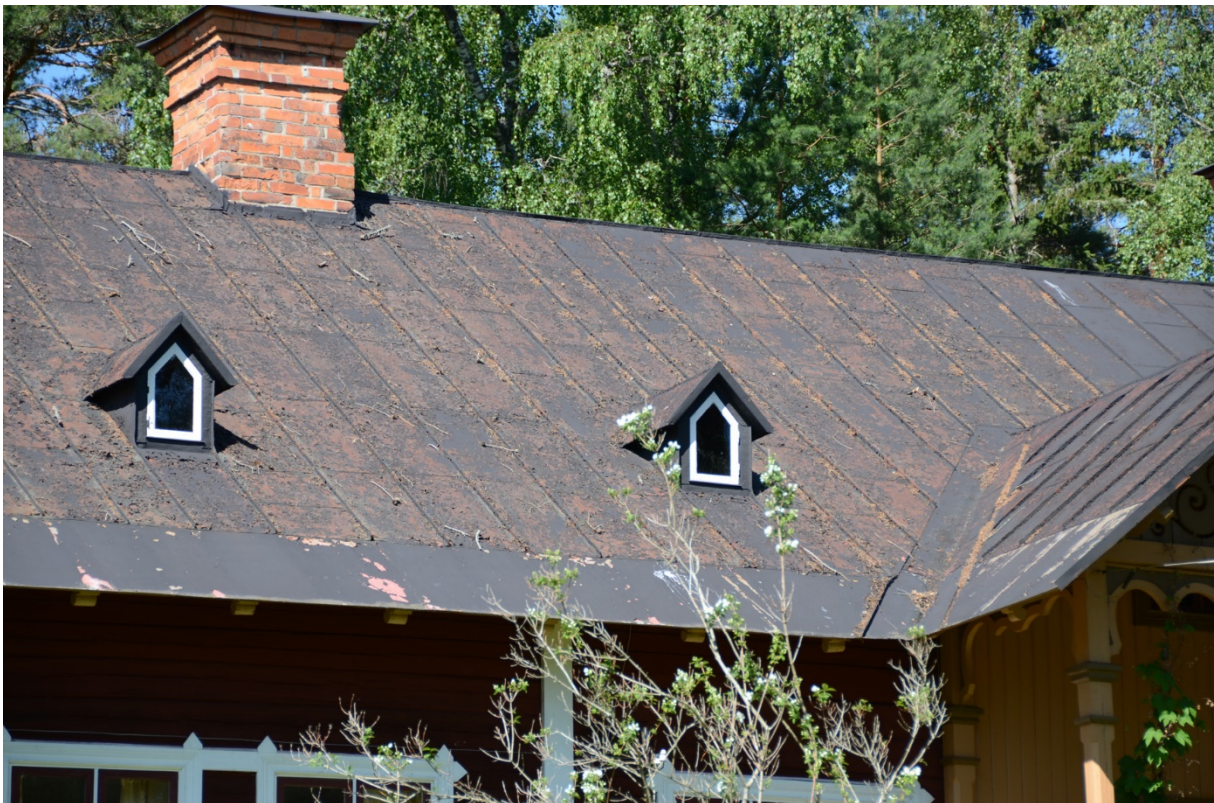
105. Bostadshusets takfall mot öster före målningsåtgärderna. Färgen flagnade kraftigt.

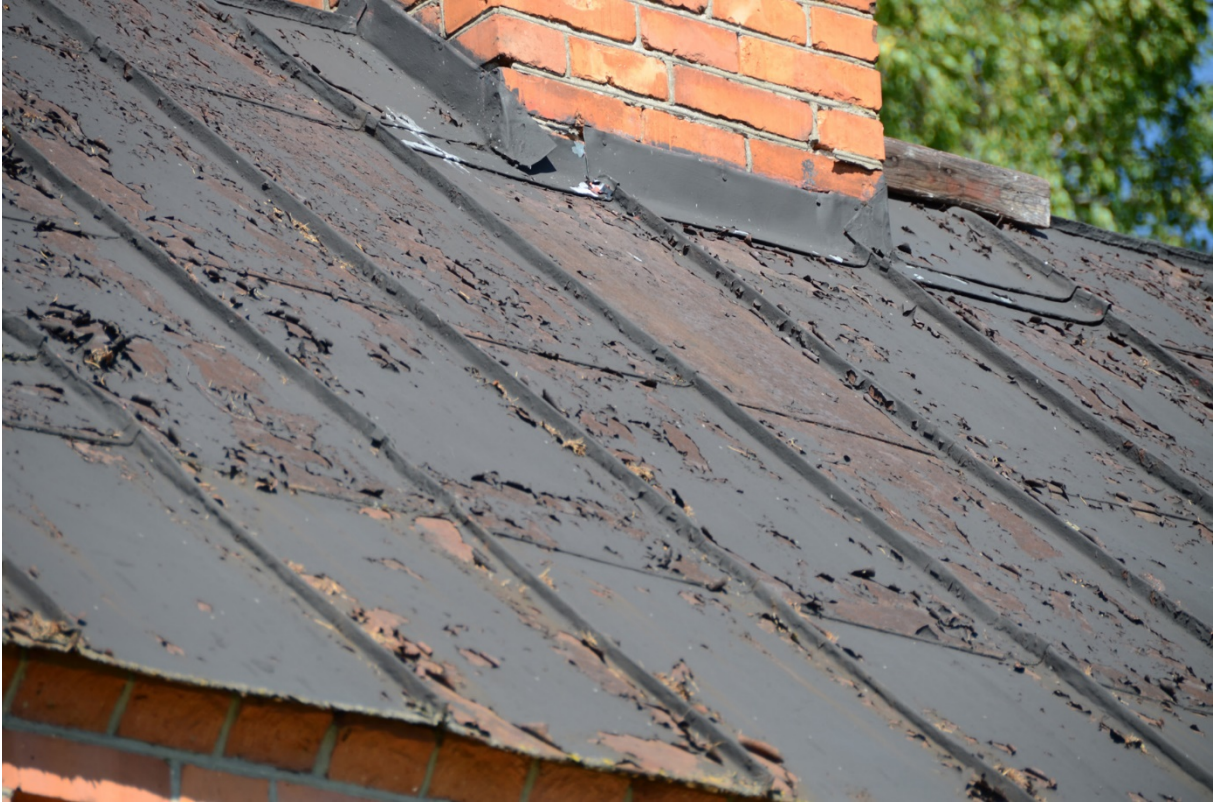
116. Bryggstugans takfall mot öster. Även här flagnade färgen kraftigt.
