Kungsgården

- montering av ventilationsanläggning

Antikvarisk medverkan

Kungsgården 3
Arboga stadsförsamling
Västmanlands län

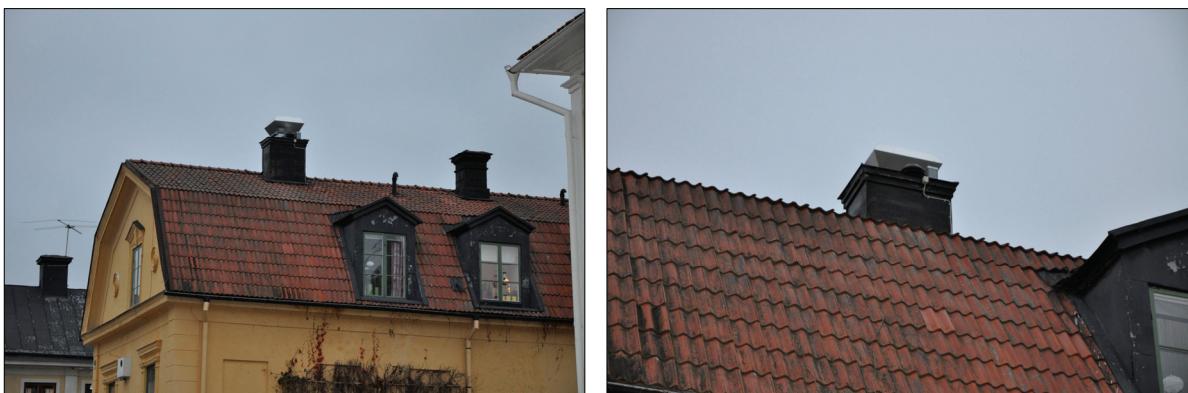
Fläktdonet ovanpå skorstenen, före åtgärd. Foto: Fredrik Ehlton, VLM, bildnr Vlm_kmvFE-848 och Vlm_kmvFE-849.

År 2005 installerades en ventilationsanläggning i aktuell byggnad. Av okänd anledning blev fläktinstallationen inte besiktigad, vilket Arboga kommun upplyste fastighetsägaren om i en tjänsteskrielse daterad 2010-07-21, ärendenummer MI 2010-520. Ny obligatorisk ventilationskontrollbesiktning genomfördes av VP Teknik AB, varvid köksfläktens dåliga funktion bekräftades. VP teknik AB i samverkan med ny sotningsansvarig, Sot & Ventilationstjänst, och VVS-konsult Köping AB kunde konstatera att dragningen i den gamla skorstenen var otät och dessutom felaktig, eftersom kanalen måste vara spolbar. Ny plåtkanal måste således installeras mellan kökskupan och takfläkten. En ny kanal ca 300x600 mm tillverkades hos Bikab AB, som sedan monterades på plats av VP Teknik AB.³ Den nya kanalen drogs parallellt med murstocken från bottenvåningen och genom taket. På en skorsten satt ett fläktdon som återanvändes men flyttades ned i höjd och monterades på den nya kanalen dikt an mot skorstenen i jämnhöjd med denna. Länsstyrelsen satte som villkor för tillståndet att fläktapparat med tillhörande kanal skulle ha en svart ytkulör och inte höjdmassigt fick överstiga skorstenens höjd eller breddmassigt ha ett större mått än skorstenens murbredd. Även infästningar och kablage skulle vara svarta.⁴

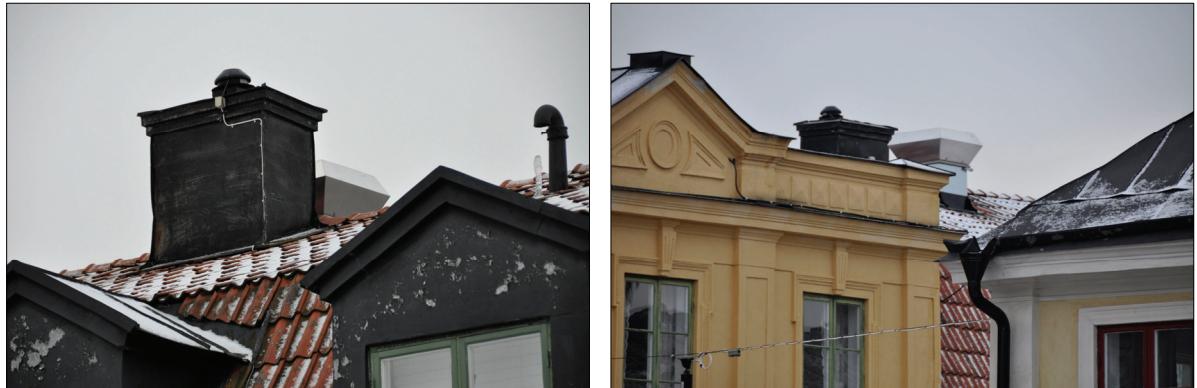
Fläktdonet bredvid skorstenen, efter åtgärd. Bildnr Vlm_kmvIM-951 och Vlm_kmvIM-976.

Det befintliga fläktdonet som återanvändes var tillverkat i galvaniserad stålplåt och kommer att målas svart om 3-5 år. Monteringen av ventilationsanläggningen har skett enligt länsstyrelsens beslut och godkänns ur antikvarisk synvinkel.
