Söderhammar

Omläggning av tegeltak

Antikvarisk medverkan

Ramnäs bruk 8:1
Ramnäs socken
Västmanlands län

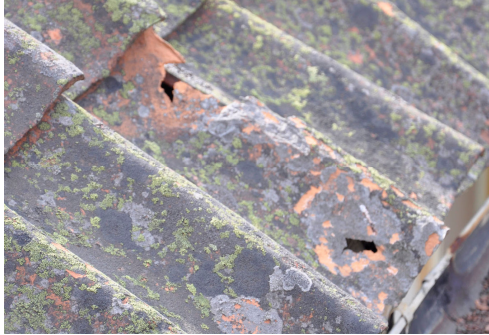
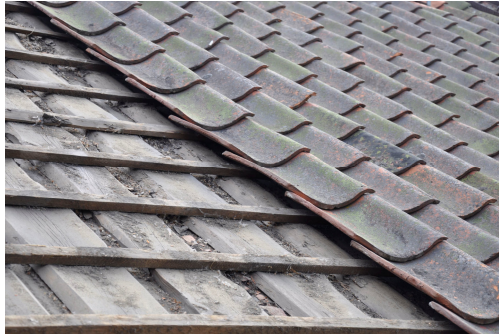
Enkupigt lertegel ligger på bärläkt spikad i undertakets lockbrädor.
Vlm_kmvFE-13 visar en skadad panna och Vlm_kmvFE-9 visar taket under lerteglet.

Tegelpannornas läge och kondition behövde ses över. Senast något gjordes var vid 1990-talets mitt då trasiga tegelpannor böts ut. Mindre fuktskador förekom på flera ställen i undertaksbrädorna pga att vatten trängde in. I takutsprången fanns rötskadat virke.

Tegelpannorna och plockades ned. Så många tegelpannor som möjligt återanvändes. Hembygdsföreningen önskade göra ett tillägg i konstruktionen genom att lägga en oljeboard mellan läkt och undertak för att på så sätt underlätta kommande års underhållsarbete. Tillägget innebar att taket byggdes upp några cm i förhållande till det tidigare utseendet. Ändringen godkändes av Länsstyrelsen i Västmanlands län. Oljeboard monterades och ny läkt spikades. Lerteglet lades tillbaka och komplettering gjordes med begagnat lertegel.

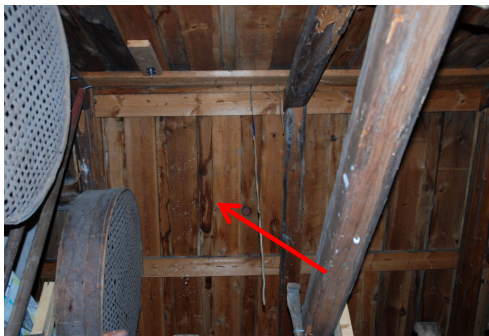
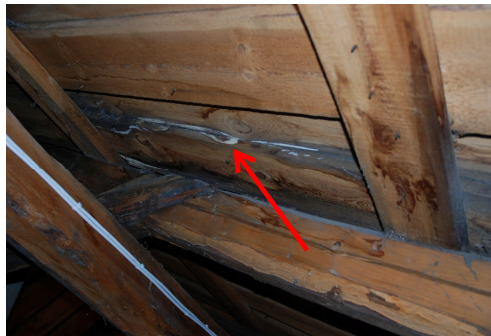
Fuktfläckar. Vlm_kmvLS-905 och Vlm_kmvLS-904.

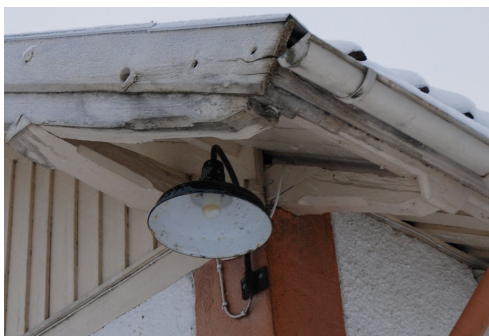
Delar av virket i takutsprånget
var rötskadat. Vlm_kmvLS-915.

Fotbrädorna var delvis rötskadade och ersattes med nytillverkade brädor lika originalet. Brädorna ska målas med linoljefärg i likadan kulör som tidigare. Färgen fanns inte tillgänglig under den tid ställningen var uppe och föreningen beslutade att brädorna skulle målas 2012 istället. I avvaktan på målning ströks brädorna med en blandning av en del kokt linolja blandat med en del balsamterpentin. NCS-koden för den ljusbeiga kulören som brädorna skall målas i är S1010-Y10R. Pigmenten utgörs troligen av brun umbra eventuellt lite guldocker.

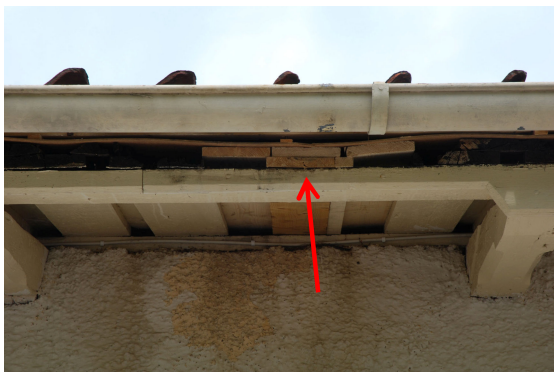
På västra takfallet var tre undertaksbrädor rötskadade och ersattes med nya brädor. Åtgärden gjordes utan samråd med antikvare och ur kulturmiljösynpunkt borde arbetet utförts på likadant sätt som det såg ut tidigare men så skedde inte. Eftersom åtgärden rörde en mycket liten del av taket godkändes ändå arbetet.

Nya undertaksbrädor i ett utförande som skiljer sig från förlagan. Vlm_kmvLS-1879.

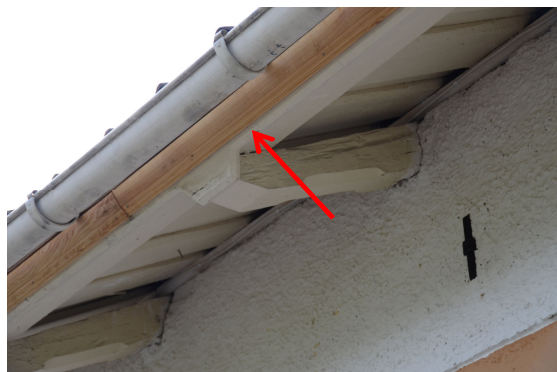
Nya profilhyvlad fotbräda i kådrick kärnfura innan målning. Vlm_kmvLS-1979.

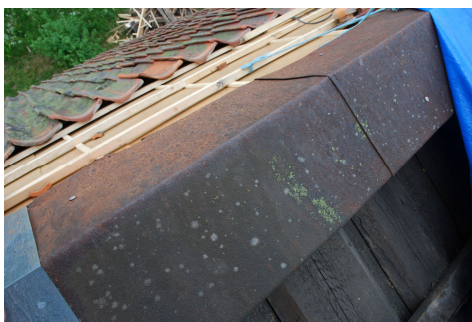
Nockplåt. Vlm_kmvLS-1877.

Nocken är täckt med obehandlad, smidd järnplåt i skivor. Plåten är troligen tillverkad lokalt. Godset i plåten är tjockt och uppvisar inte några rostangrepp. Frågan om behandling av plåten kom upp under arbetes gång strax innan arbetet skulle avslutas och ställningen nedmonteras. Eftersom plåten är en viktig del av byggnaden och järnplåt på tak historiskt sett behandlades med en blandning av rå och kokt linolja gjordes en sådan behandling.

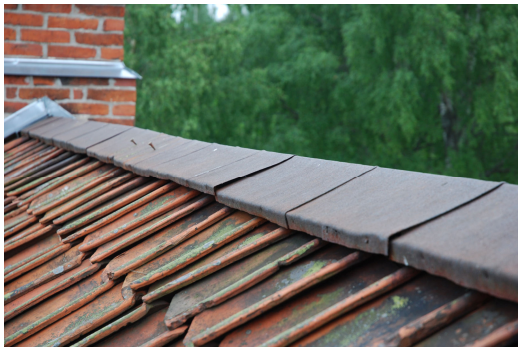
Nockplåten. Vlm_kmoLS-1878.

En bild tagen pånockplåten efter omläggningen visar att plåtskivorna gått isär i skarvarna. Eventuellt har detta skett i och med arbetet med tillägget av oljeboard, som krävde att takets tidigare läkt togs bort, ny läkt skulle fästas och tegel läggas tillbaka. Om detta inte åtgärdas kommer vatten rinna in i skarven. Läns museets rekommendation är att undersöka denna del av taket noggrant och åtgärda eventuella brister snarast.
