Västmanlands läns museum
Kulturmiljö Rapport B
2012:B13

Dingtuna gamla stationshus

Omtäckning av plåttak

Antikvarisk medverkan

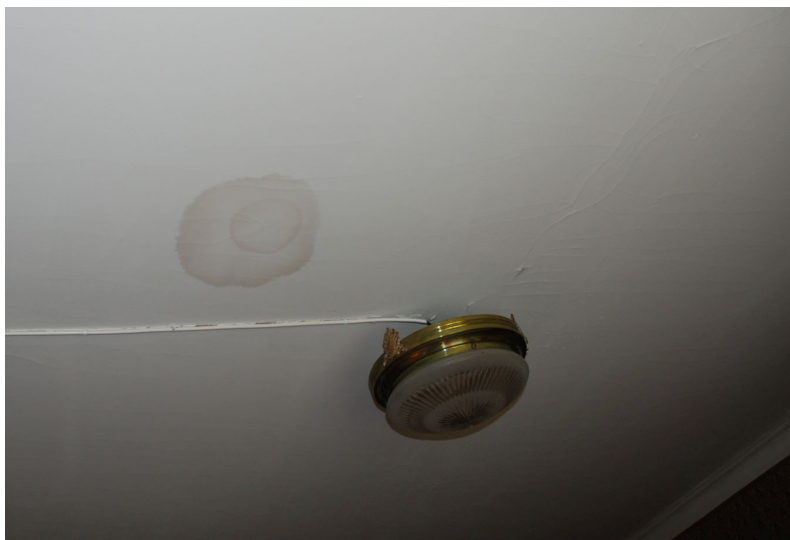
Våren 2009 upptäcktes läckage från taket. Vatten hade trängt in på norra kattvinden och gått genom bjälklag och var synligt på golvet i pigkammaren på nedre våningen. Fuktrosor och sprickbildning är synliga i det pappklädda innertaket i de båda rummen på övre våningen. Färgen hade spruckit upp och omfattande rostangrepp förekom. Kondensbildning på plåtens undersida hade förorsakat rostangrepp även underifrån.

Fuktros i papptak i rum på övre våningen. Vlm_kmøLS-626

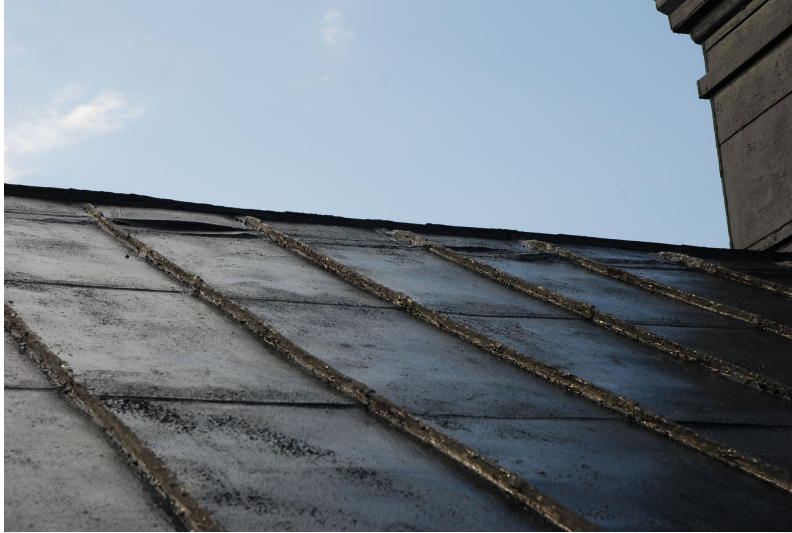
*Plåttak innan omläggning.
Vlm_kmvLS-1709*

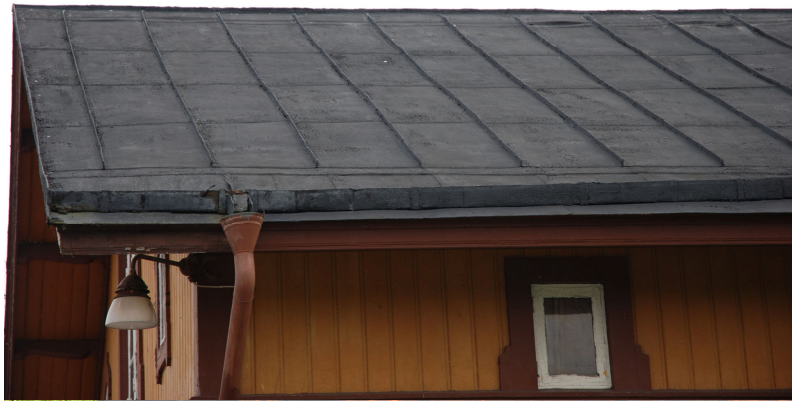
*Plåttak innan omläggning.
Vlm_kmvLS-654*

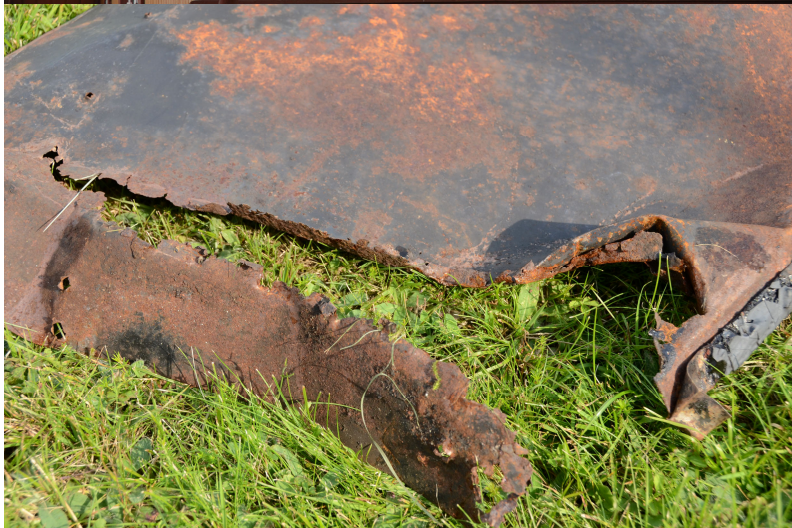
*Bit av nedtagen takplåt med
rostig undersida. Vlm_kmvLS-
1967*

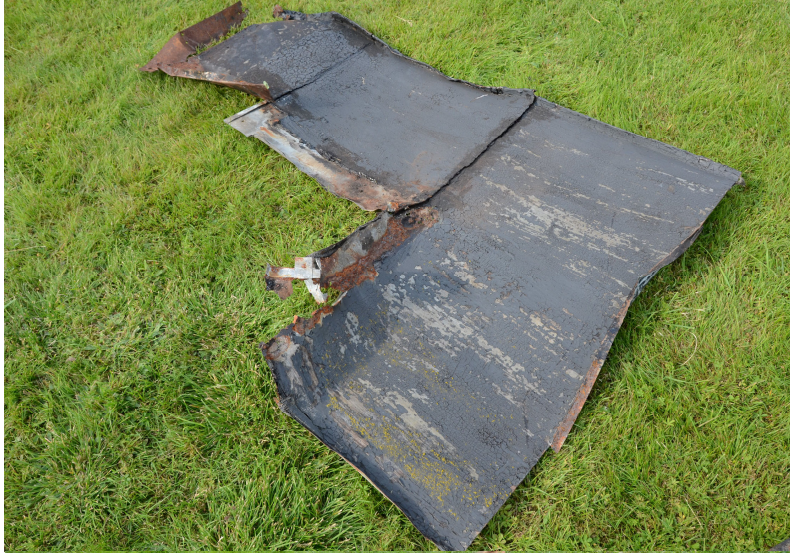
Nedtagen plåt. Vlm_kmvLS-1968

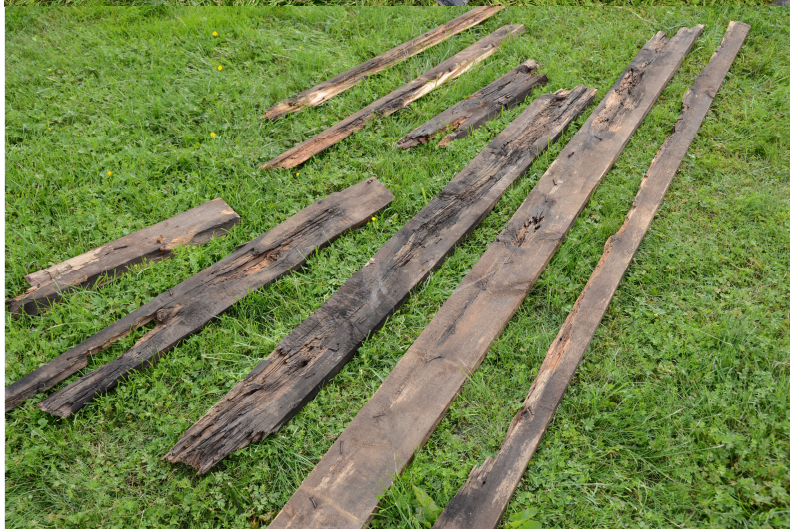
Föreningsmedlemmar började med att montera bort den gamla takplåten på norra takfallet. Rötskador påträffades i takfotens undertaksbrädor. Skadorna var omfattande nedanför fotränneplåtens hakfals där samtliga takbrädor böts ut till likadana brädor som takfoten på södra takfallet lagats med vid ett tidigare tillfälle, då byggnaden fortfarande var i SJ's ägo. Åtgärden skedde utan att antikvarisk kontrollant kontaktats. De äldre undertaksbrädorna utgjordes av breda pärlspontsbrädor, ca 120 mm breda med 11 mm pärla och en tum tjocka.

Rötskadade undertaksbrädor. Vlm_kmvLS-1970

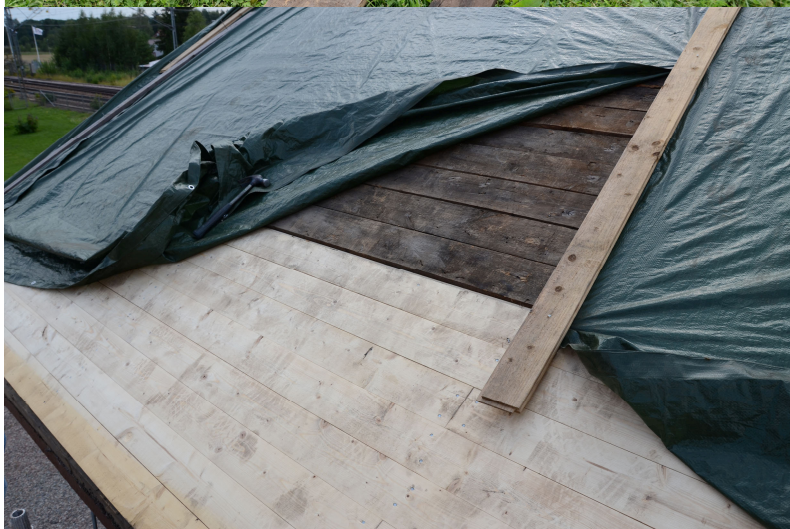
Lagningar av undertak på norra takfallet. Vlm_kmvLS-1973

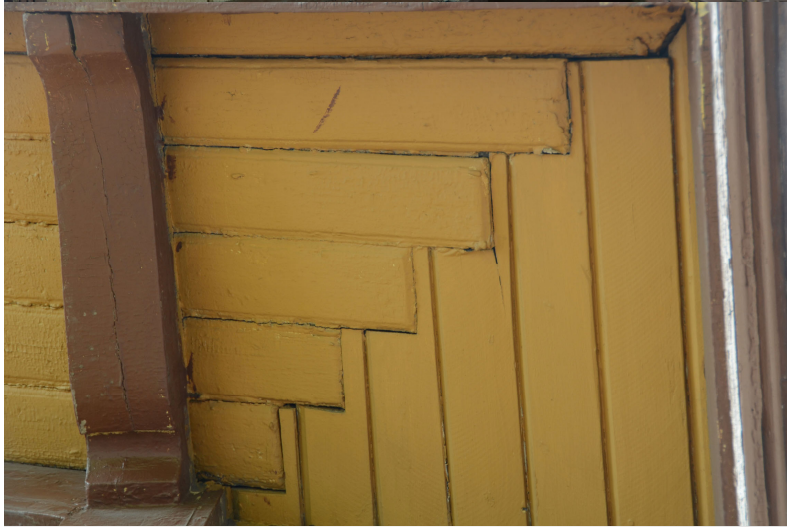
Tidigare utbytta undertaksbrädor i takfoten på södra takfallet. Lagningar utförda då byggnaden fortfarande var i SJ's ägo. Vlm_kmvLS-1971

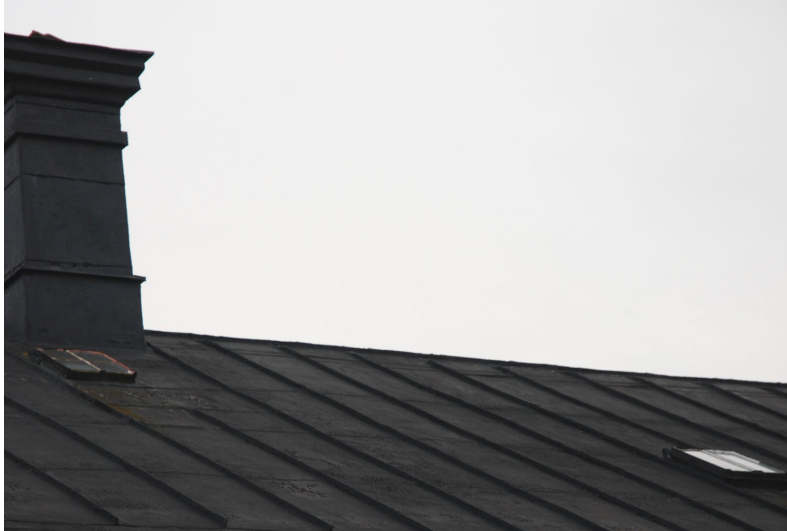
Takfönster innan åtgärder. Vlm_kmvLS-656

Detaljutföranden vid takfot, fotrännor, gavelsprång,nock och inklädning av skorstenen kopierades från det gamla taket. Anslutningen till takfönstren ändrades eftersom det äldre utförande rent tekniskt utgjorde problem. Fönstren höjdes upp från ca tre cm till sju centimeter och över fönstren gjordes en skorstensränna för att leda regnvatten åt sidan. Över skorstenen fanns inget väderskydd varför en smäcker plåthuv tillverkades och monterades.

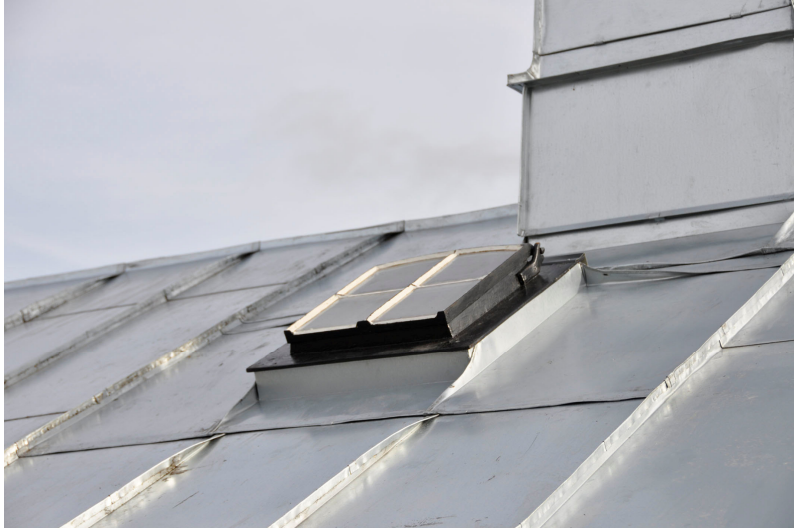
*Renoverat och upphöjt
takfönster. Vlm_kmøLS-2354*

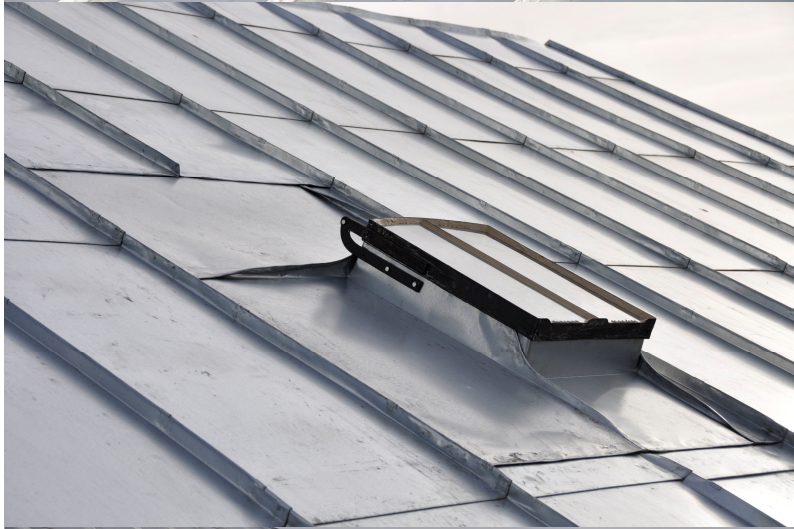
*Renoverat och upphöjt
takfönster. Vlm_kmøLS-2356*

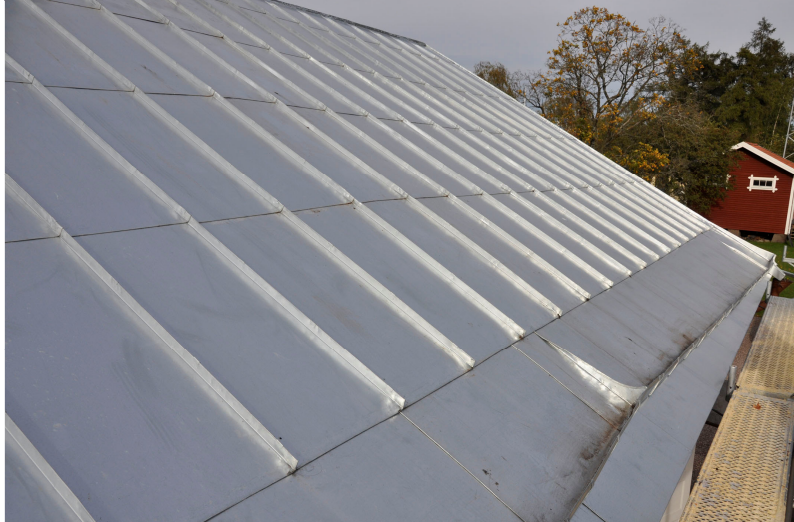
*Del av södra takfallet.
Vlm_kmøLS-2352*

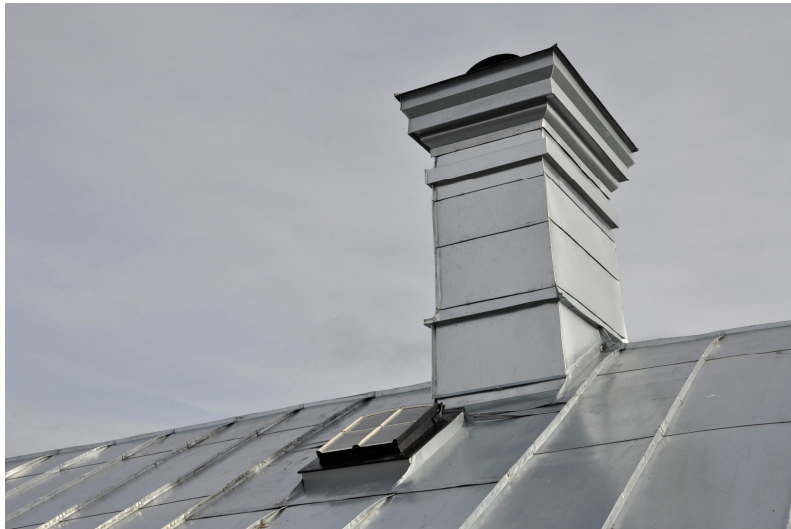
*Detalj av norra takfallet.
Vlm_kmoLS-2353*

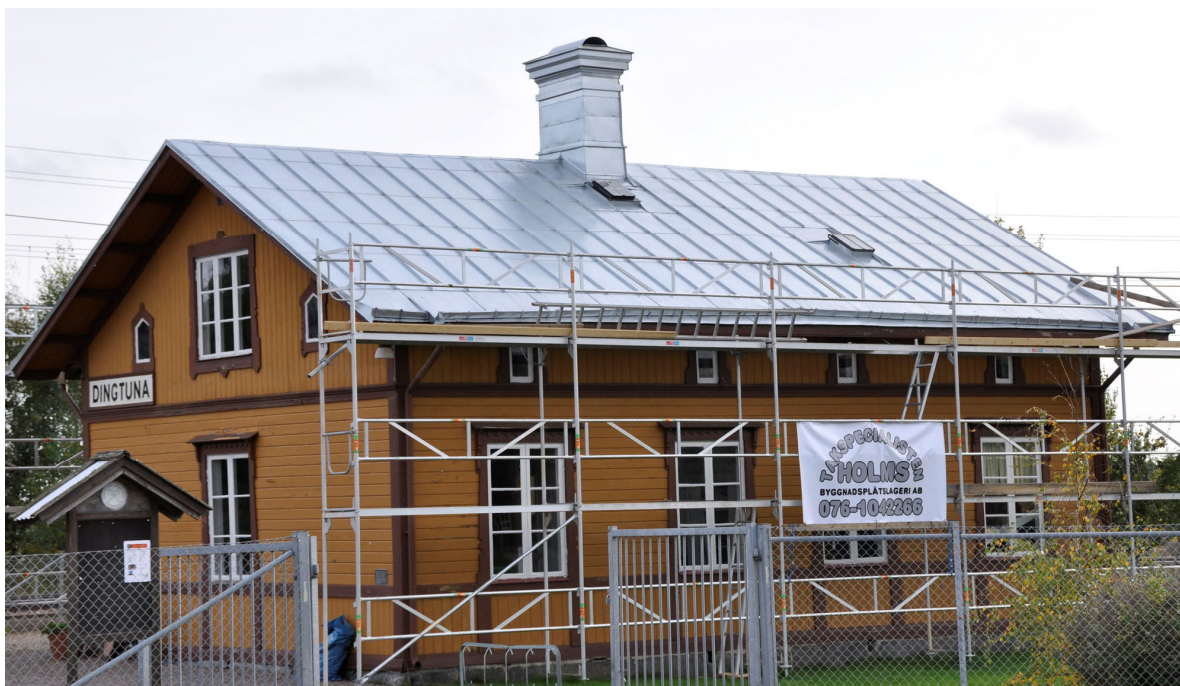
Färdigt resultat. Vlm_kmoLS-2362

Plåttaket lades om på ett för byggnaden tidstypiskt, traditionellt och hantverksmässigt sätt, där det befintliga plåttaket tjänade som förlaga till det nya. Arbetet har utförts enligt länsstyrelsens beslut och godkänns ur antikvarisk synvinkel.
