Kolladan vid Jäders bruk

Omläggning av tak och åtgärder på stomme

Antikvarisk medverkan

Ökna 1:15
Arboga landsförsamling
Västmanlands län

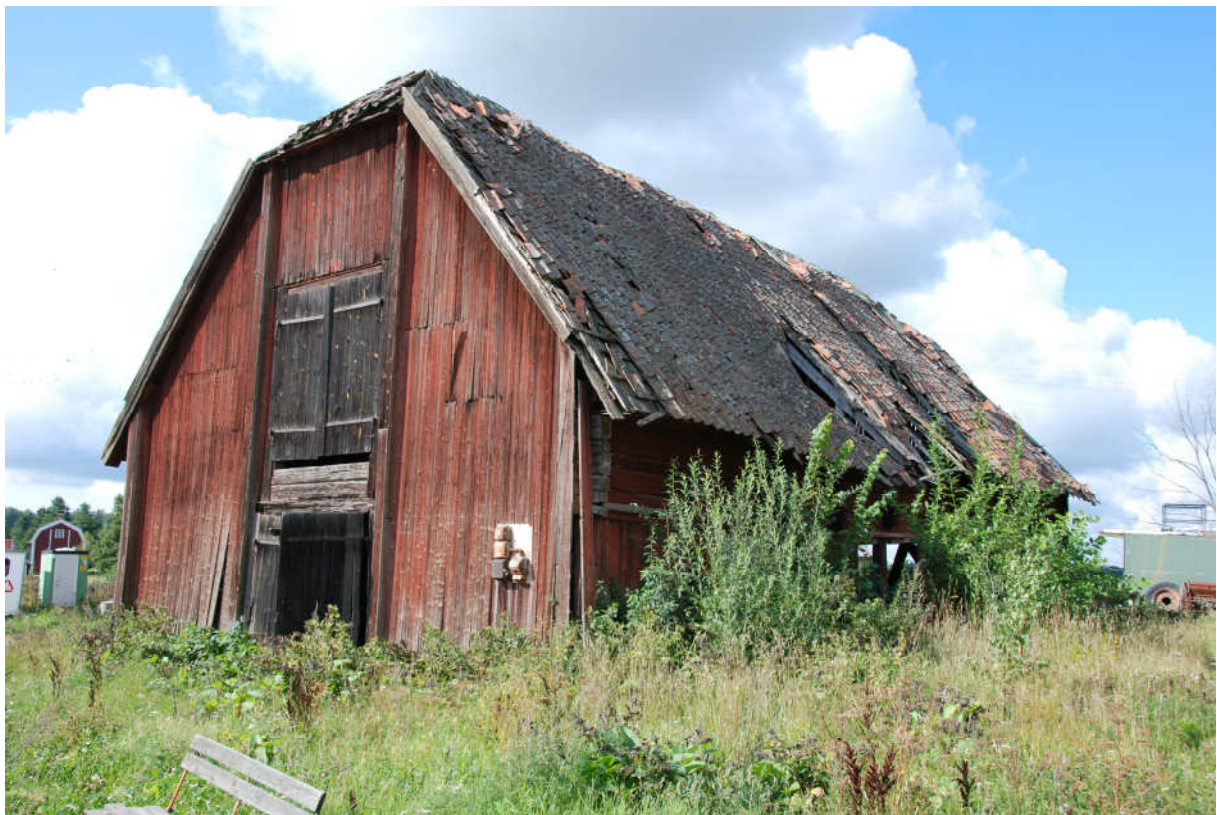
Skadorna på taket var omfattande (se bild 5). Många av takpannorna hade ramlat ned med läckage och rötskadat undertak som följd. Nocktäckning och vindskivor var så gott som obefintlig. Vissa skador, främst på takstolarna, var dolda när arbetet startade och kom fram under tiden. Arbetet blev således mer omfattande än vad som planerats. Fasaderna var i relativt gott skick, skadorna har främst uppstått i nedtill vid syllen. Skadorna har troligtvis uppkommit till följd av att vegetation växt tätt intill byggnaden.

Bild 5⁶. Kolladan var i förfallet skick med skador på takstolar, taktäckning, panel och syllstock.

- att byta 4 stycken högben samt 15 stycken tvärgående bärlinor på taket.
- att byta hela undertaket förutom originalbrädor som går att återanvända samt att lägga om tegeltäckningen.
- att byta syllstocken på långsidan mot Arbogaån samt renovera delar som är viktiga för konstruktionen.

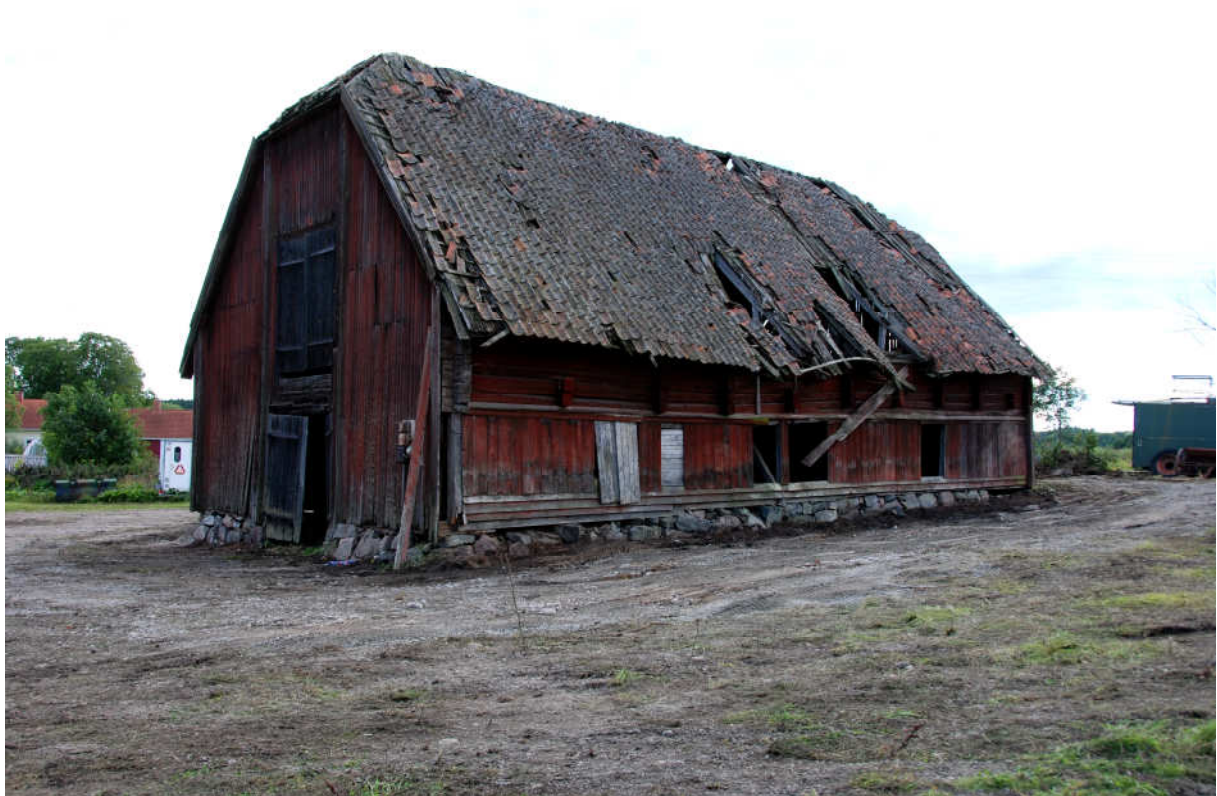
Bild 6⁷. Kolladan frilades från vegetation.

Inledningsvis röjdes all vegetation som växte runt byggnaden bort. Detta för att frilägga byggnadens delar och förhindra framtida skador på virket. Efter röjningen framkom ytterligare problem. Grunden var på vissa ställen undermålig och syllen saknade stöd på dessa ställen (se bild 6).

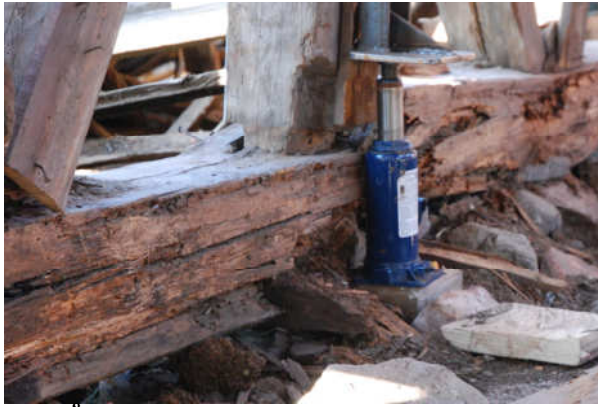
Bild 7⁸. Syllstocken och grunden under restaurering.

Av säkerhetsskäl var man tvungen att åtgärda skadorna på grunden och syllen innan arbetena på taket kunde påbörjas (se bild 7 och 8). Panelen plockades ned så att grunden och syllen blev synlig. Stenar lades in som stöd för syllen och stockarna lagades med timmer i samma dimension som de befintliga. Skarvarna halvsulades och bultades ihop vid fästpunkterna (se bild 9).

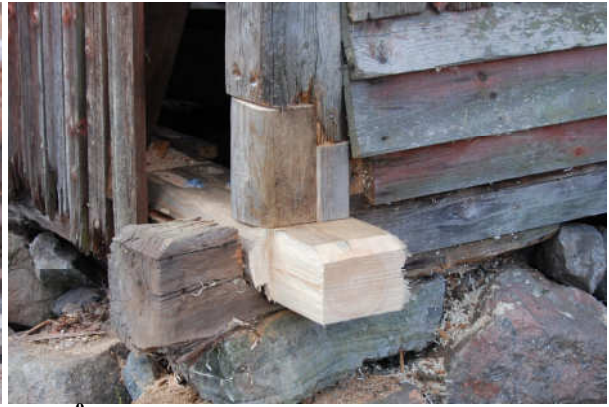
Bild 8⁹. Syllstocken lagades med halvsulning.

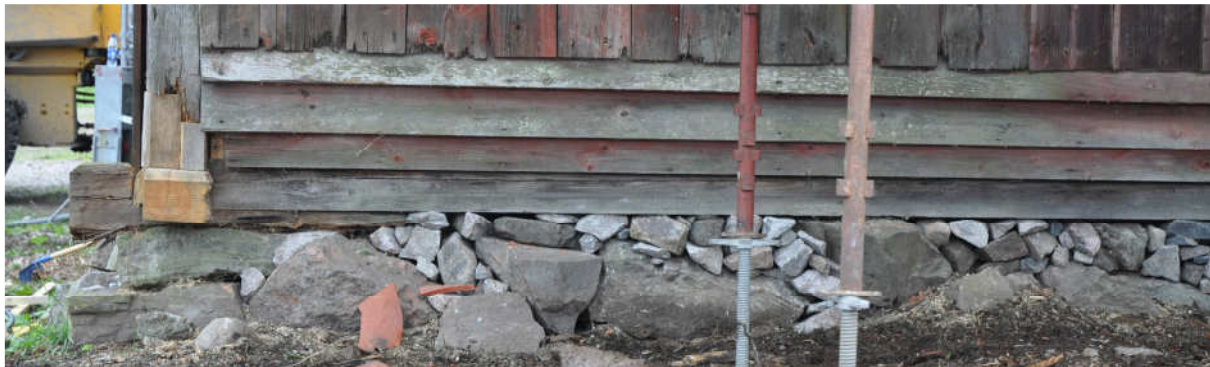
Bild 9¹⁰. Stenar lades in i grunden där det saknades sten för att stödja syllens bärande av stolpverkskonstruktionen.

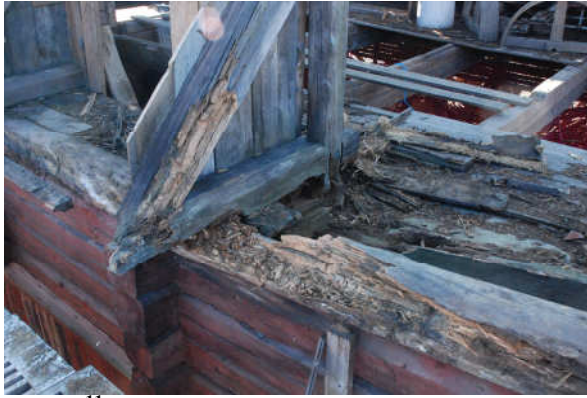
Byggnadens övre timrade del bärs som sagt upp av en stolpverkskonstruktion som inte krävde några större insatser. Den timrade delen hade däremot tagit skada av vattenläckage från hål i taket och var mer omfattande än förväntat. Skadorna i timret omfattade på ett ställe två varv av bjälklaget och bindbjälke samt sparre i takstolen. Skadorna lagades med halvsulning och bultades ihop vid fästpunkterna (se bild 10 och 11).

Bild 10¹¹. Skadade delar på takstolen och bjälklag.

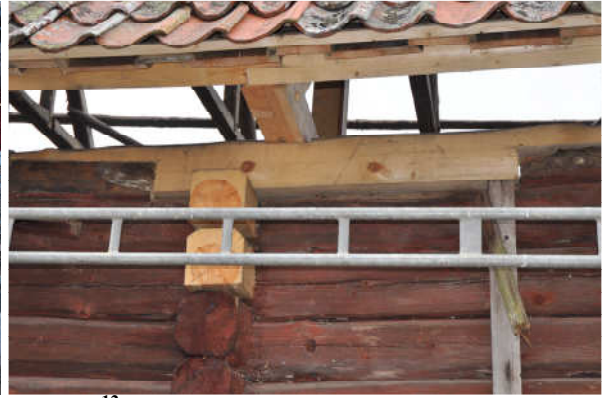
Bild 11¹². Nytt timmer lades in med halvsulning.

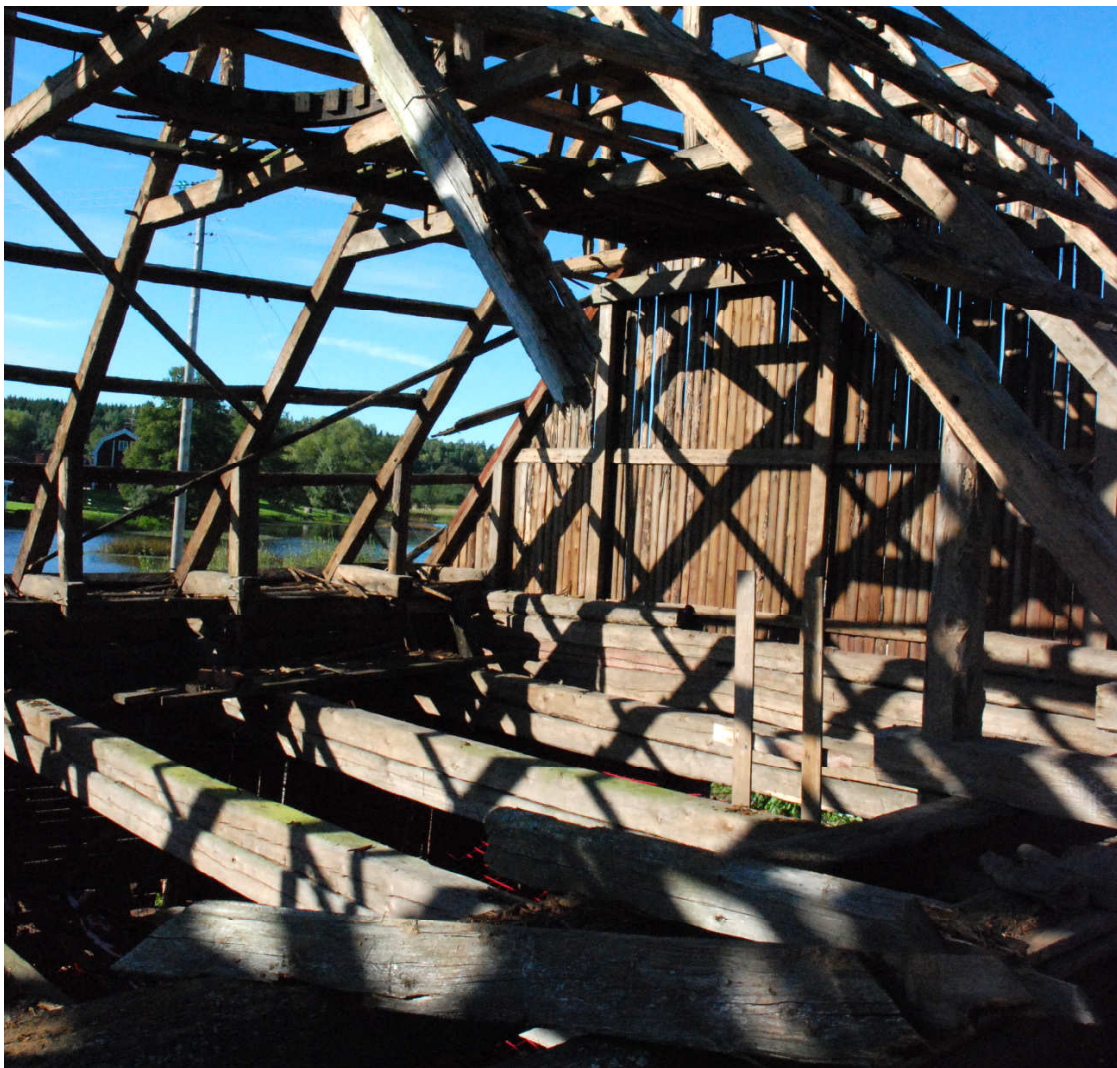
Skadorna på takstolarna var som förväntat. Stora delar av sparrarna var rötskadade eller saknades helt. Så mycket av de befintliga sparrarna som möjligt bevarades och lagningar skedde med halvsulning och bultar (se bild 12 och 13).

Bild 12¹³. Skadorna på takstolen var omfattande och vissa delar saknades helt.

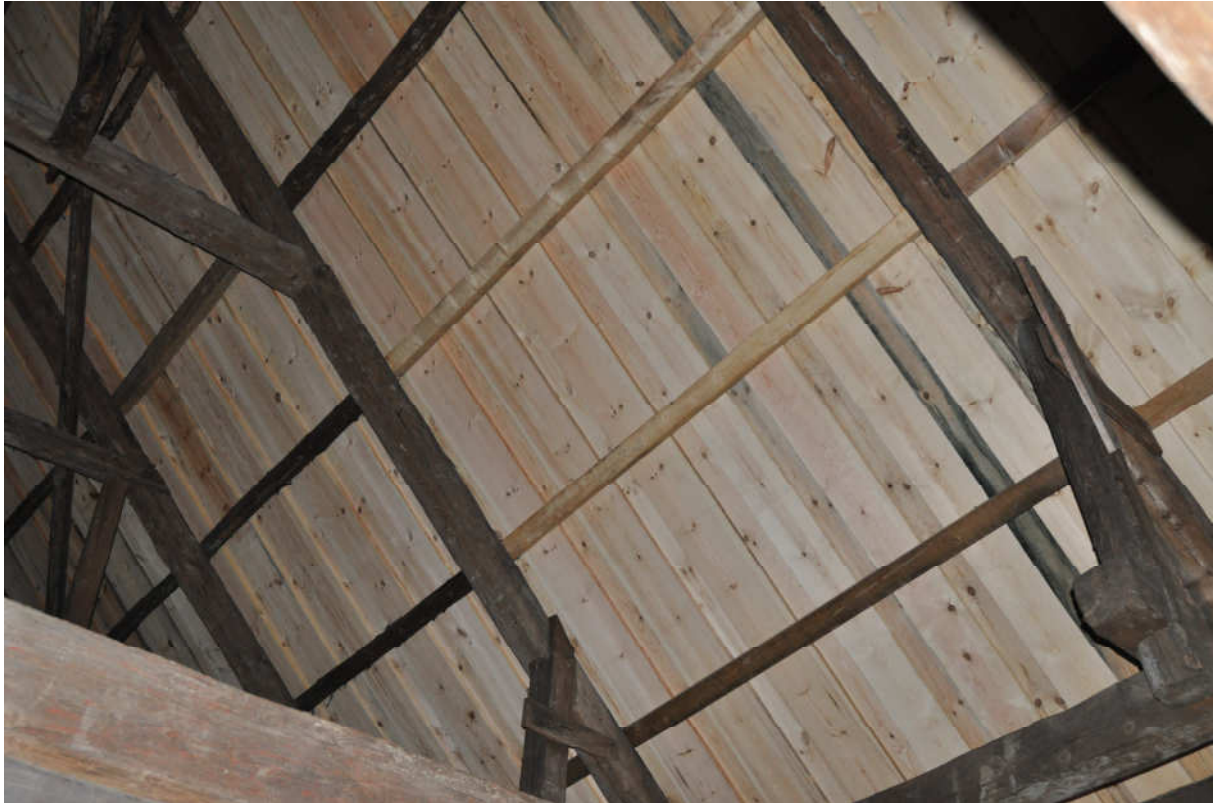
Bild 13¹⁴. Lagningarna på takstolskonstruktionen genomfördes med halvsulning.

Bärlinorna var mycket skadade av vattenläckaget från hålen i taktäckningen. Stora delar fick här bytas ut mot nya i samma dimension som de befintliga. Skarvarna sammanfogades med halvsulning (se bild 13).

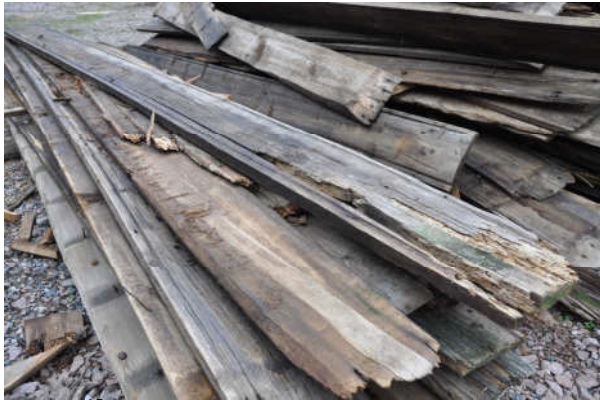
Virket var till den största delen så skadat att det inte kunde återföras (se bild 14). Det diskuterades huruvida man skulle tillverka nya falbrädor eller bortgå från det befintliga och lägga på brädor utan dräneringsspår.

Bild 14¹⁵. Det befintliga undertaket var mycket skadat.

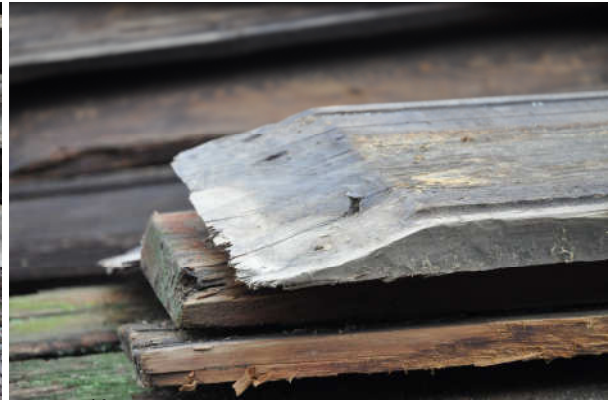
Bild 15¹⁶. Bräda med dräneringsspår.

Med hänvisning till ambitionen att förhindra byggnadens förfall med rimliga insatser bestämdes det att de falbrädor som var i sådant skick att de gick att använda, återfördes och samlades i det sydöstra hörnet (se bild 15 och 17).

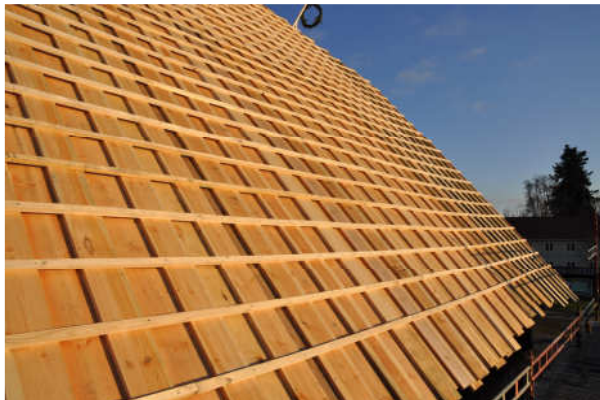
Bild 16¹⁷. Undertaket under arbete.

Locktaket läktades med bärläkt och på detta lades 1-kupigt lertegel (se bild 16 och 20). Av det befintliga teglet kunde ca 75 % återanvändas. Det var problem att få tag i tegel av samma storlek som det befintliga. Efter diskussion med länsstyrelsen bestämdes det att plocka tegel från en ekonomibygnad bredvid kolladan.

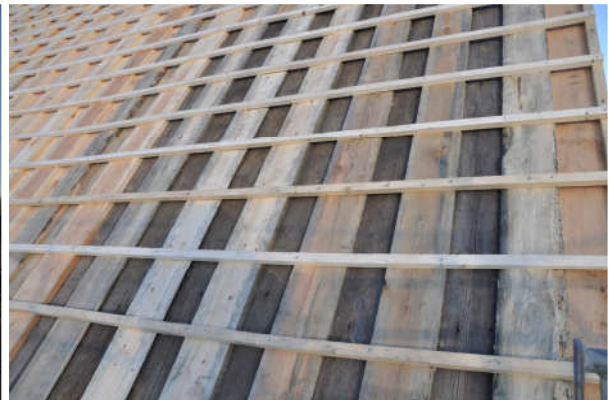
Bild 17¹⁸. De falbrädor som gick att återanvända samlades i det sydöstra hörnet av byggnaden.

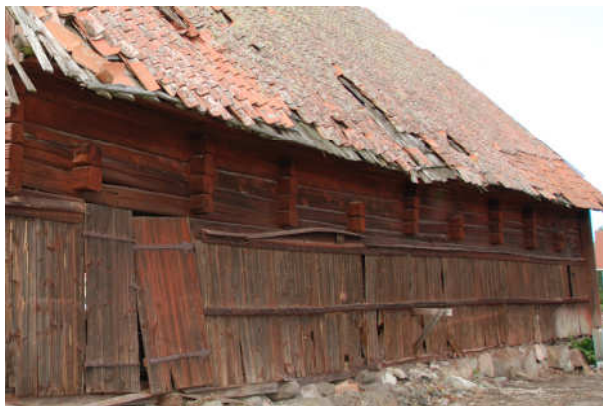
Panelen var skadad och saknades helt på vissa ställen (se bild 18). Mycket av den befintliga panelen gick att återanvända. Som ersättning till delar som saknade panel användes återvunnet virke som entreprenören hade på lager (se bild 19).

Bild 18¹⁹. Panelen innan restaurering

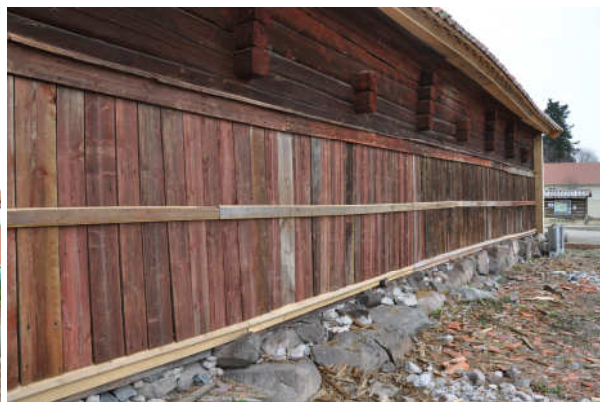
Bild 19²⁰. Panelen efter restaurering
