Västmanlands läns museum
Kulturmiljö Rapport B
2012:B15

Skinnskattebergs stationshus

Utvändig renovering och tak över balkong

Antikvarisk medverkan

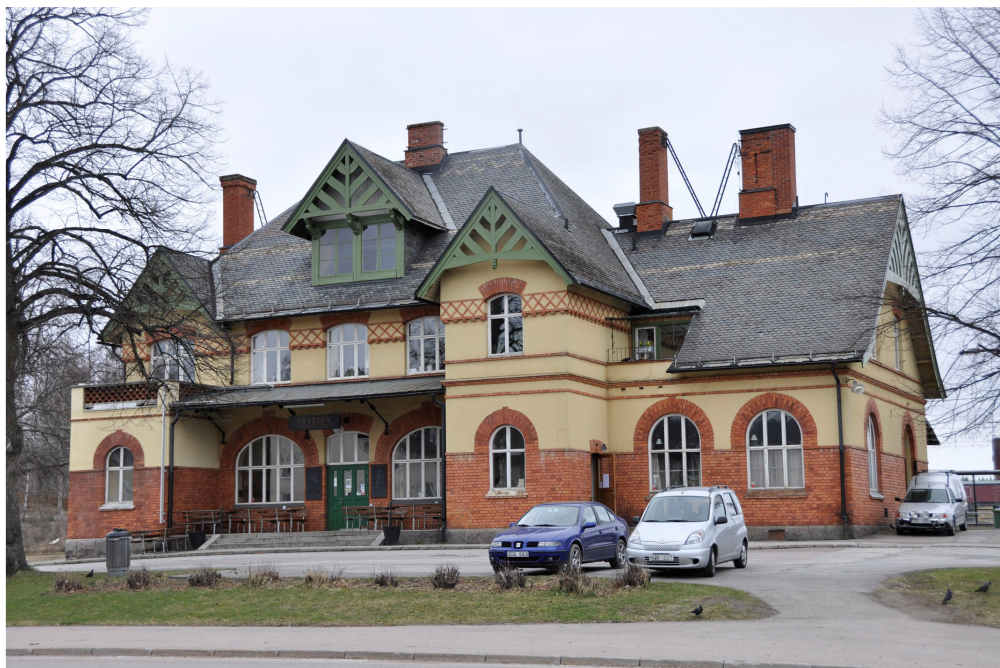
Omslagsfoto: Skinnskattebergs stationshus efter utförda åtgärder. Vlm_kmvLS-2790

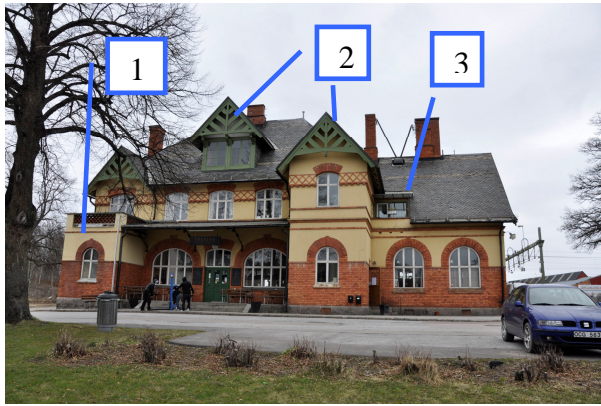
Vlm_kmvLS-2794. Sydöstra fasadem.

Siffran 1 markerar balkongen där murverk lagades och omputsning utfördes.

Siffran 2 markerar några av snickerierna som restaurerats och målats.

Siffran 3 markerar den sekundära balkongen där tak byggdes.

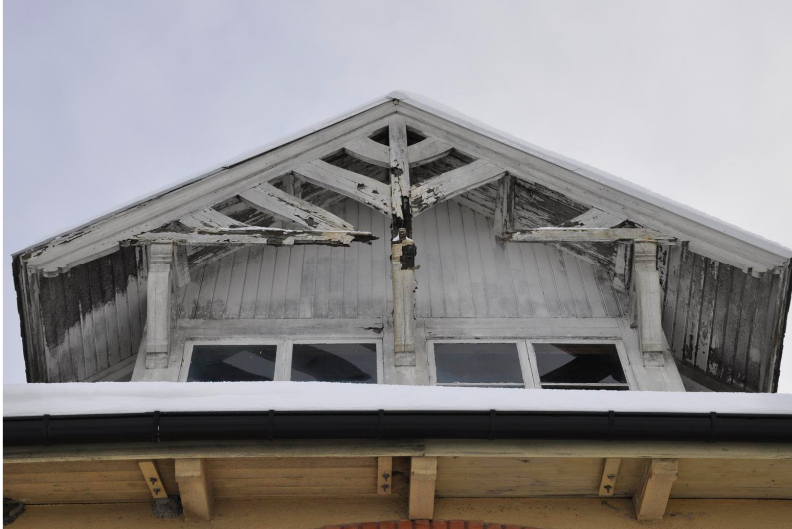
Färgskikten på de dekorativt utformade träpartierna på gavelspetsarna, takkuporna och frontespiserna flagnade och var i behov av ommålning. På flertal ställen förekom rötskador, särskilt ett av partierna, mot spårsidan, var kraftigt rötskadat och i behov av restaurering.

Rötskadade snickerier på takkupa mot spårsidan. Vlm_kmoLS-2816

Rötskadade delar ersattes med kärnvirke av furu. Byggplyfa monteras ned. Dekorativa avfasningar, detaljer och förbindningar mellan olika trästycken utfördes med ursprungliga bevarade snickerier som förlaga.

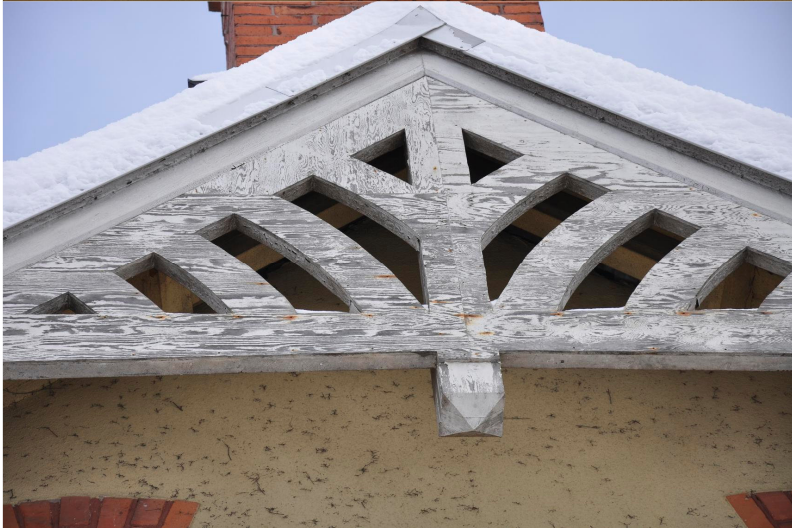
En takrenovering och omläggning av skiffret genomfördes i SJ´s regi under åren 1987-88. Vid takarbetet byttes delar av snickerierna på gavelspetsarna, frontespiserna och takkuporna ut. På åtminstone en av frontespiserna täcktes de äldre snickerierna med skivor av kontursågad byggplyfa. Snickerierna och plyfaskivorna målades i vit kulör. Vindskivor av tunn, fabrikslackerad vit plåt monterades vid övergången mellan vindskivorna av trä och takytan.

Snickerier reparerade med Byggplyfa. Vlm_kmoLS-2817

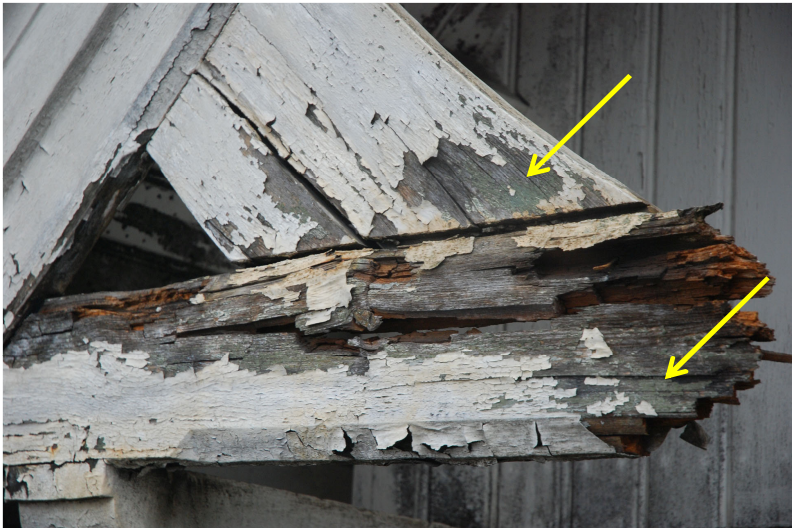
Rötskadade snickerier med gröna färgrester under den vita. Vlm_kmoLS-1958

De ursprungliga hade grön färg under den vita. Samma gröna kulör som även fönstren varit målade i tidigare. Västmanlands läns museum, fastighetsägare och Länsstyrelsen ansåg att en återgång till ursprunglig kulör var motiverad. Kulören motsvarade NCS-S5030-G50Y. Fastighetsägaren lät även göra en analys av äldre färgskikt hos färghandel och den bekräftade NCS kulören. I samband med renoveringen av takkuporna passade ägaren även på att renovera kupornas fönster och måla snickerierna. Takkuporna har pärlspontspanel och den var (sedan takrenoveringen på 1980-talet) målade i samma vita färg som snickeridekorationerna. Vid skrapning och rengörning av panelen framkom en benvit färg som ursprunglig kulör. Panelen målades därför om med likadan benvit kulör. Samtliga snickerier målades med linoljefärg från Kulturhantverkarna.

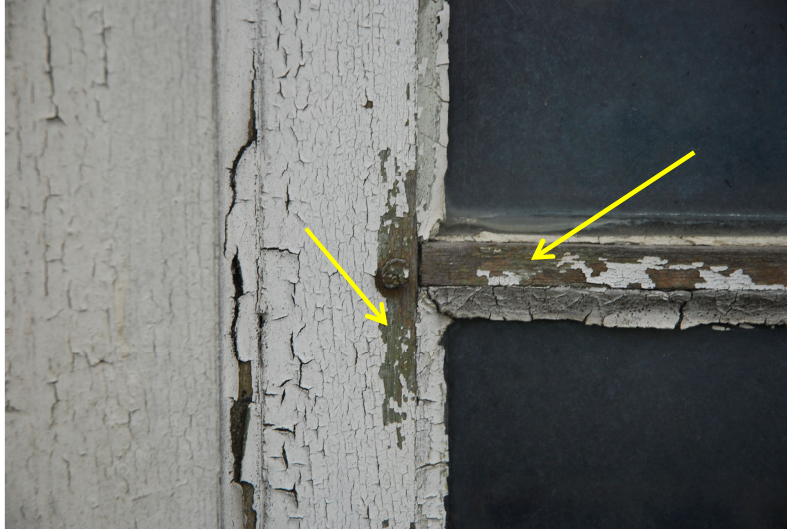
Fönsterbågar med gröna färgrester under den vita. Vlm_kvLS-1954

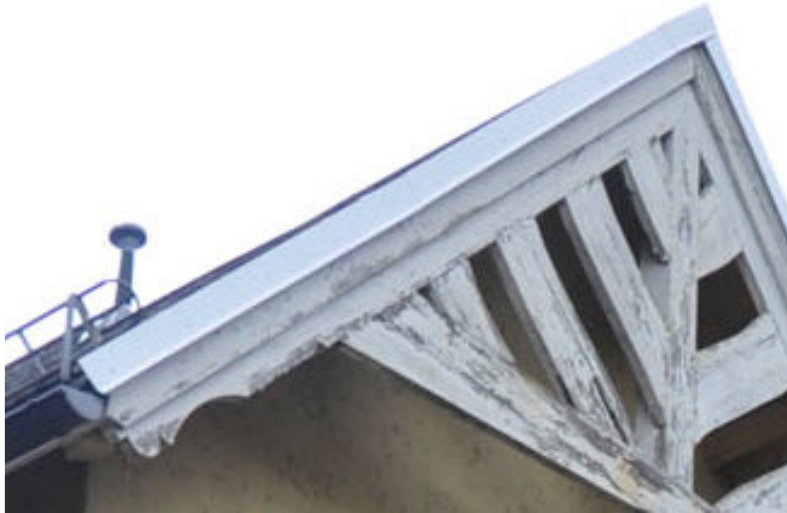
Vlm_kvIM-727. På bilden syns tidigare utförande av vit plåt-avtäckning som går ner över en hålkärslis som är fäst mellan övre vindskivan och yttersta undertaksbrädan.

De vita vindskivorna av plåt gick ned över en hålkärslister som är fäst mellan övre vindskivan och yttersta undertaksbrädan. Till nya plåtavtäckningar användes en svart plåt av typen ”Prelaq Nova” från SSAB. Läs vidare om plåten under rubriken ”Avvikelser”. Avtäckningarna utfördes med en mer smäcker lösning jämfört med det tidigare utförandet, så att nedre delen av hålkärslisten blev synlig. Plåtavtäckningar monterades med kullerskruv.

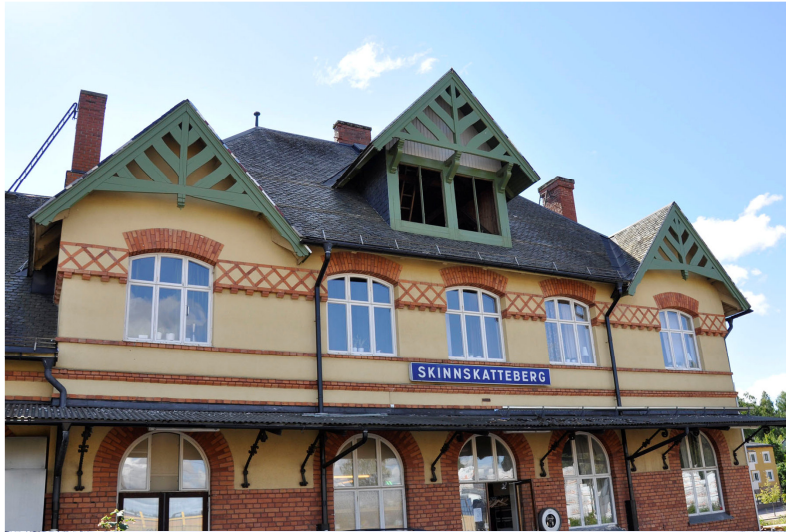
Snickerier restaurerade och ommålade på spårsidan. Vlm_kmvLS-2023.

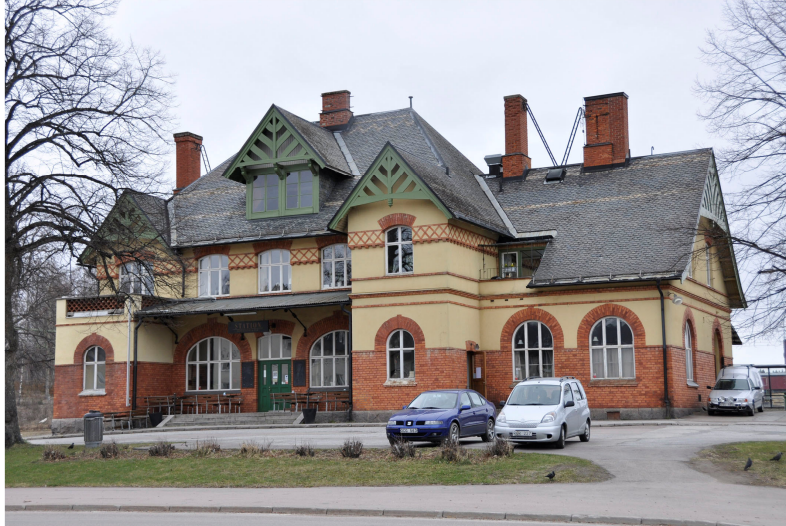
Snickerier restaurerade och ommålade, sydöstra fasaden. Vlm_kmvLS-2790

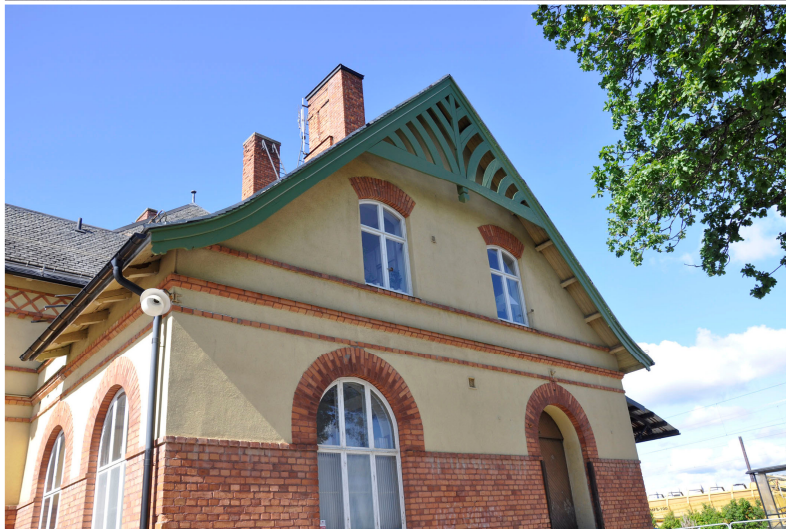
Snickerier restaurerade och ommålade, nordöstra gaveln. Vlm_kmvLS-2034

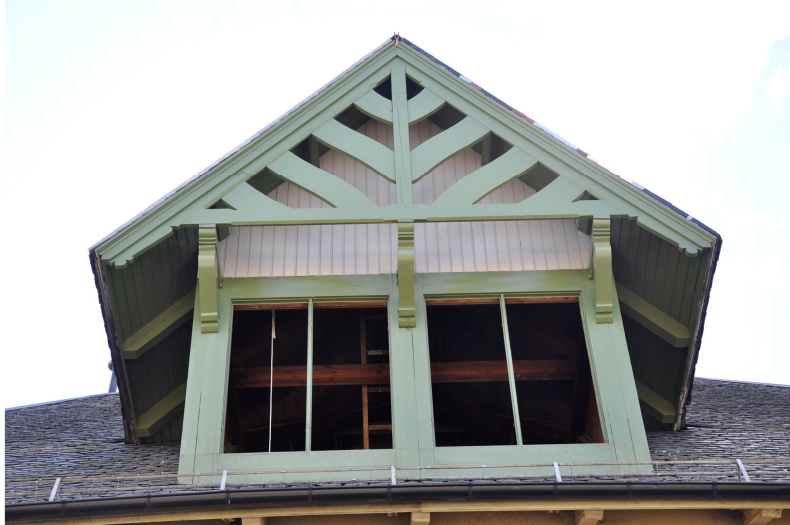
Takkupa mot spårsidan efter restaurering och ommålning. Vlm_kmvLS-2024

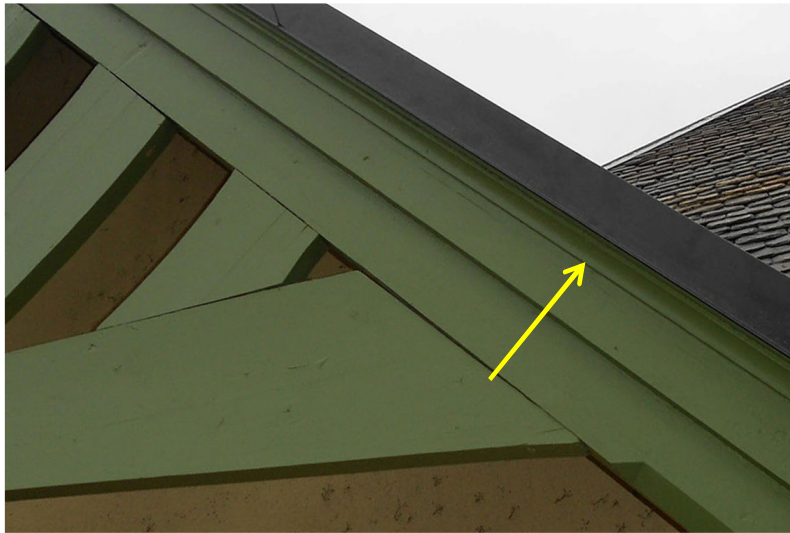
Närbild på ny plåtaotäckning där nedre delen av hålkärslisten framträder. Foto taget av Fredrik Skog.

Det var meningen att plåtavtäckningarna på vindskivorna skulle vändas så att den grå rostskyddsbehandlade plåtytan kom utåt. De skulle sedan målas med en matt svart linoljefärg för att på sikt kunna patineras och åldras på ett tidsmässigt korrekt sätt. Vid besiktningstillfället var plåten monterad med den färdiglackerade ytan vänd utåt. Enligt uppgift från delägare och entreprenör Fredrik Skog skall plåten vara övermålningsbar med linoljefärg.

Plåten är av typen Prelaq Nova från SSAB och har enligt produktbeskrivningen en extra tjock variant av polyesterbeläggning.² Beläggningen gör att det kan vara svårt att få bra vidhäftning vid underhålls- eller övermålningsarbeten. Västmanlands läns museum bedömer att det därför angeläget att ta reda på fakta kring kvarvarande beläggning innan man målar. Plåten bör, efter tvättning, underhållsmålas med ett färgsystem som passar kvarvarande beläggning.

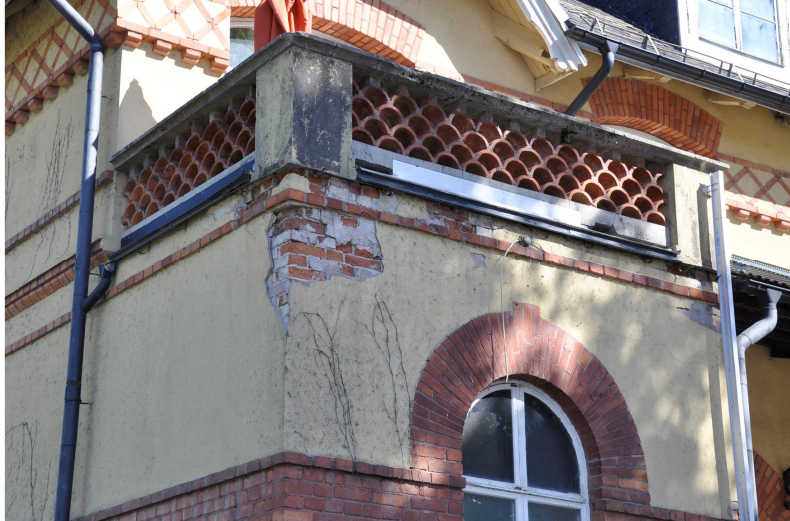
Vid balkongen, på västra delen av sydöstra fasaden, fanns putsbortfall. Frostsprängt tegel förekom och bruket i fogarna hade delvis släppt. En närmare undersökning av skadorna i murverket och putsen på balkongen visade en mer omfattande skadebild. Det fanns sättningar som gjort att en del av hörnet hade sjunkigt och behövde muras om. Flera tegelstenar var frostsprängda och befintligt bruk mellan tegelstenarna hade lakats ur. I underkant med balkonggolvet var en vattskiva av galvad plåt infäst i en bruksfog. Konstruktionen medförde att vatten sugits in, plåten rostade och frostsprängning uppstod.

Putsbortfall på balkong innan arbetet påbörjas. Vlm_kmvIM-373

Befintligt murtegel består av stortegel. Det visade sig vara svårt att få tag i stortegel och vanligt murtegel användes därför till icke synliga delar. Åtgärden godkändes av Länsstyrelsen. Hydrauliskt kalkbruk från Målaralkalk användes, St Astier NHL (Natural Hydraulic Lime) 3,5-bruk. Hela fasaden har vid tidigare tillfälle sprutas med finkornig, troligen infärgad gräng (stänkputs) som sannolikt har inblandning av cement. Kulören liknar kalkfärgslikarens: Låda A, grupp 1, rad 4, 920:4 Recept: 400g 920 Oxidgult på 25 kg kalkpasta.¹

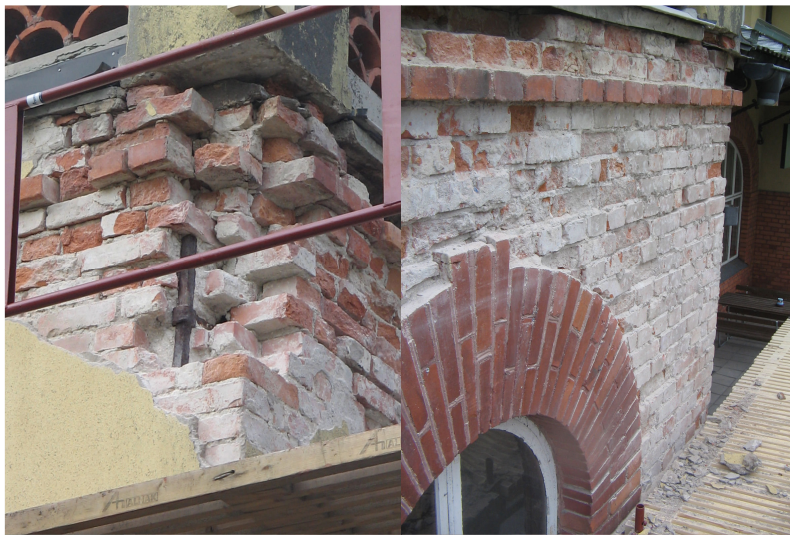
Toå närbilder på balkongens sydvästra hörn och sydöstra del. Löst sittande puts och skadat tegel har rensats bort inför lagning med nytt tegel och omputsning. Foton tagna av hantverkaren Christian Olsén.

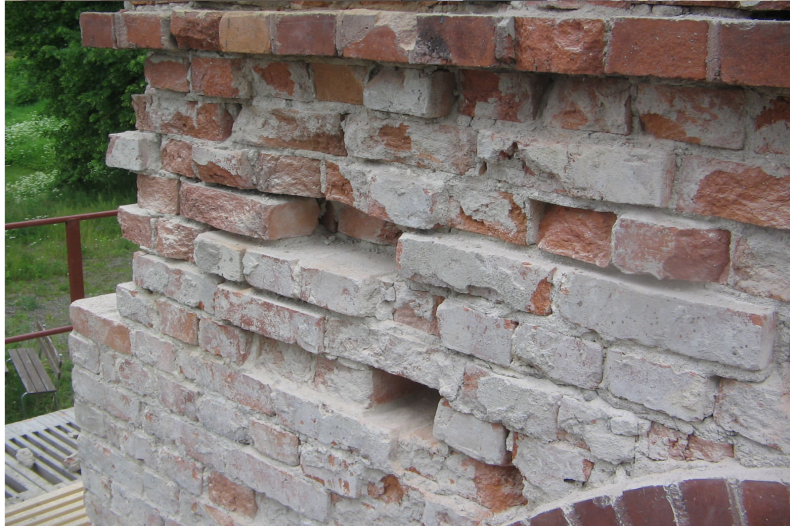
Närbild på balkongens fasad. Löst sittande puts och skadat tegel har rensats bort inför imurning med nytt tegel och omputsning. Foton tagna av hantverkaren Christian Olsén.

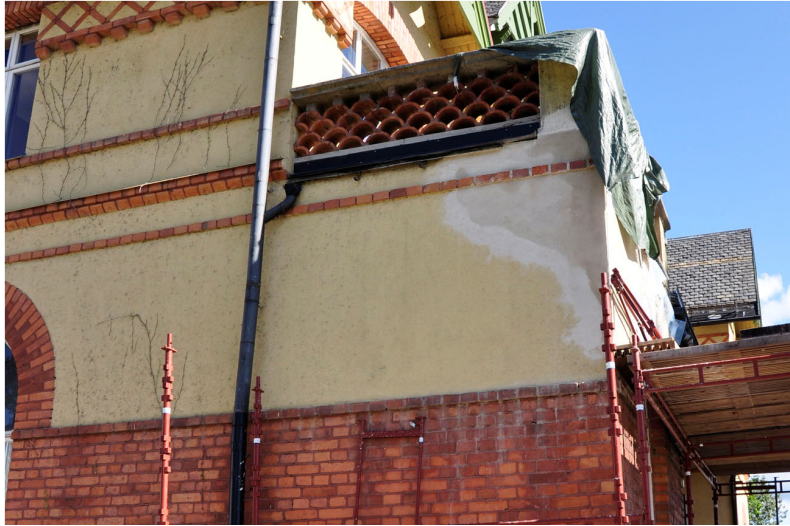
Lagningar av murverket har utförts
och putsning pågår.
Vlm_kmvLS-2028

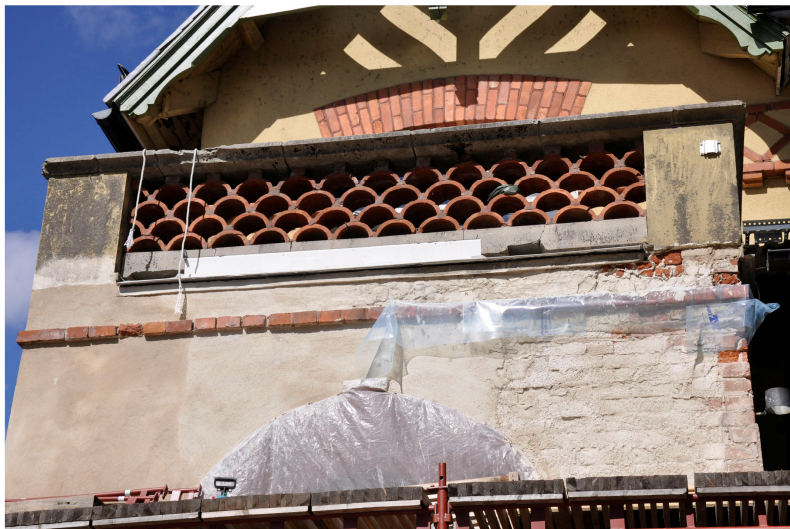
Putsnig pågår. Vlm_kmvLS-2051

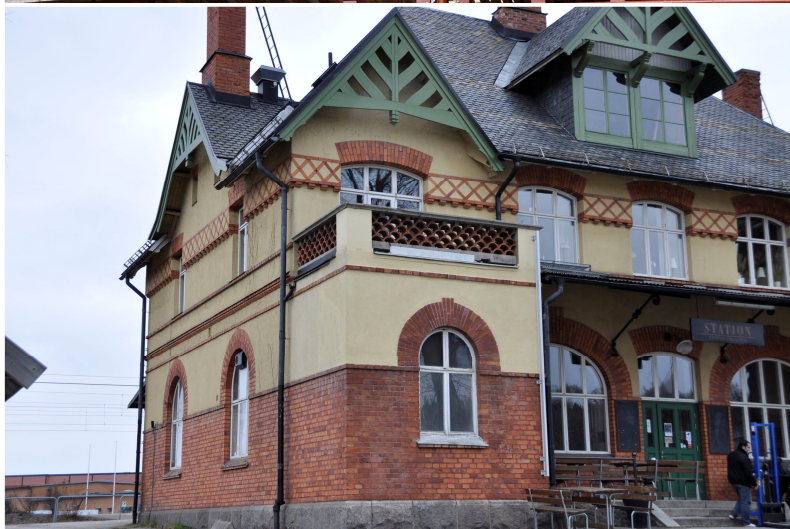
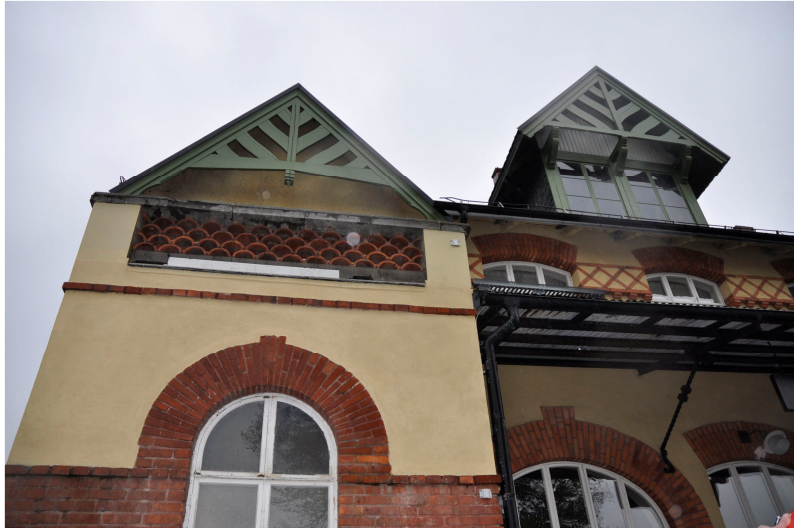
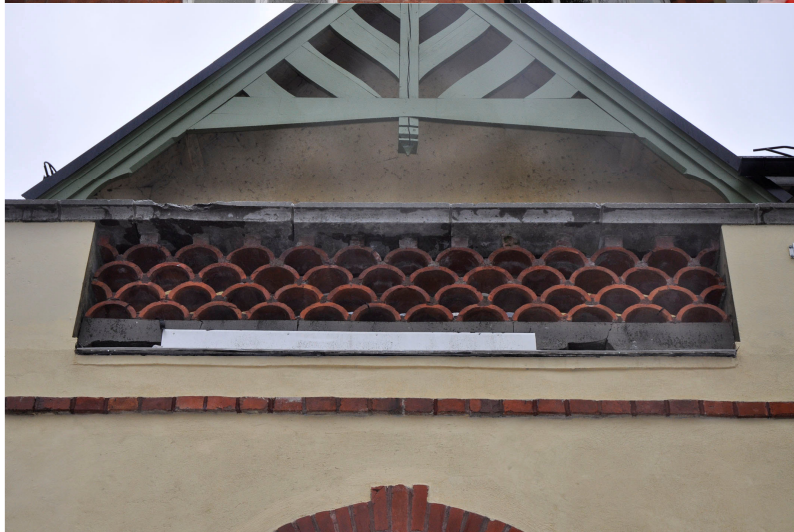
Balkong efter åtgärd.
Vlm_kmvLS-2796

Balkong efter åtgärd.
Vlm_kmvFE-719

Balkong efter åtgärd.
Vlm_kmvFE-720

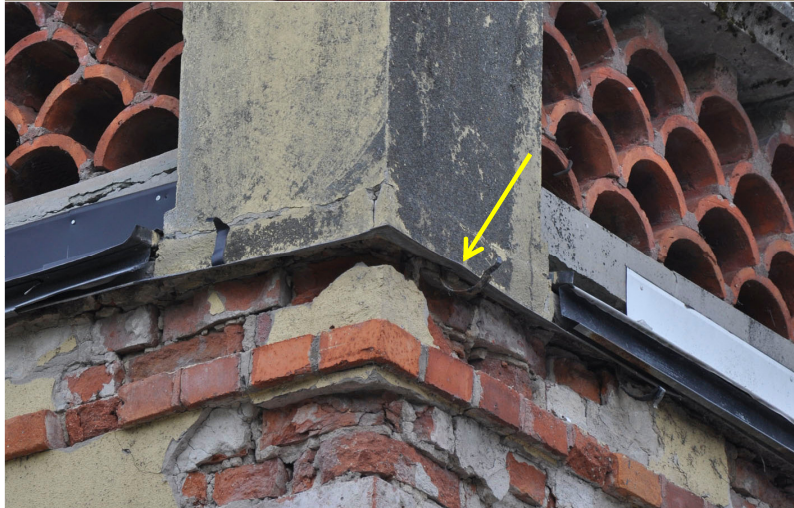
Balkongen har ett utsatt läge och uppvisar flera skador till följd av utsattheten och problem med vattenavrinningen. Under årens lopp har man försökt rätta till skador och bristande vattenavrinning på olika sätt. Till exempel fanns flera olika plåtavtäckningar på balkongens kanter och någon slags gummiduk på golvet. Renoveringen som Länsstyrelsens beslut och tilläggsbeslut omfattar var begränsade till restaurering av skadat murverk och putsläggningar. Men för att förbättra avrinningen och minska riskerna för att byggnadsdelen återigen skadas togs den gamla vattskivan som ledde in fukt i murverket bort.

Vattskiva av plåt innan åtgärd.
Vlm_kmvIM-726

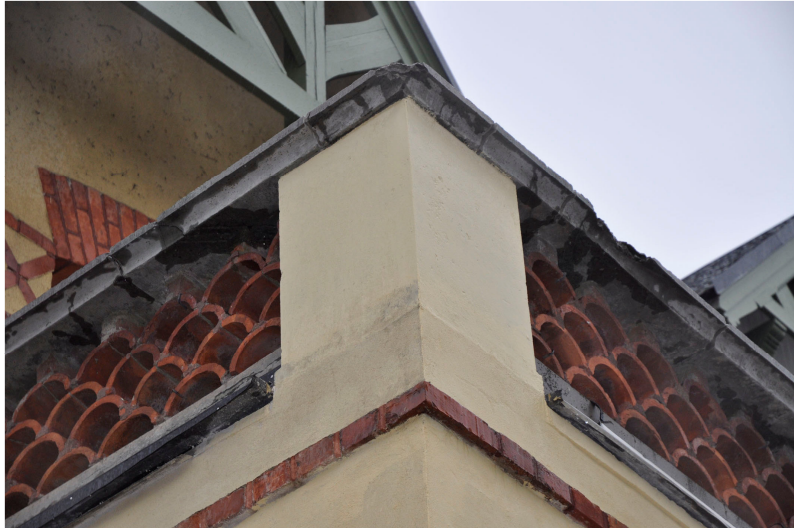
*Gamla plåten har avlägsnats.
Vlm_kmvFE-717*

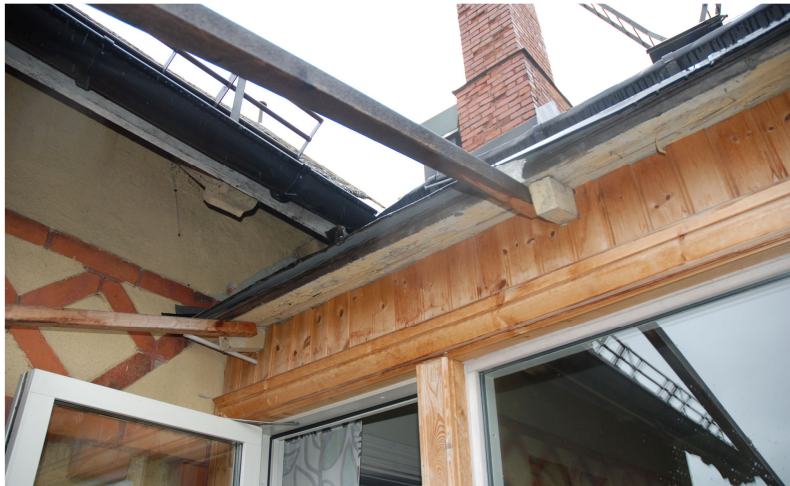
Den aktuella balkongen är inbyggd i taket mellan två byggnadskroppar på södra fasadens östra del. Åtgärden föranleddes av problem med vattenavrinningen som sker genom en centrerad golvbrunn vilken är ansluten till dagvattensystemet. Vid nederbörd bildades en ansamling av vatten (vintertid snö och is) invid väggen och skapade problem med läckage. Konstruktionen gjorde att fasaden utsattes för ständig fukttilförsel.

*Närbild av den provisoriska konstruktionen av reglar.
Vlm_kmvLS-1929*

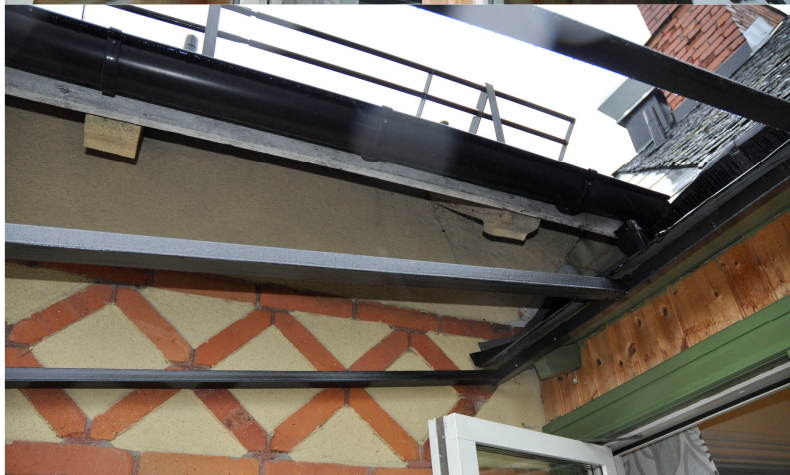
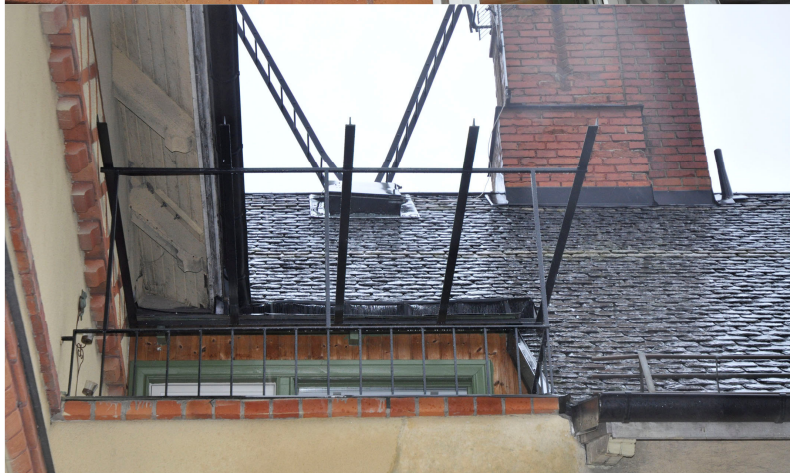
*Ny konstruktion av svartmålat smide.
Vlm_kmvFE-730*

*Ny konstruktion av svartmålat smide.
Vlm_kmvFE-722*

Balkongtaket utfördes i svartmålat smide och armerat trådglas. Järnet utgörs av tre stående fyrkantsjärn 20x20 mm som bär upp taket i framkant. Dessa är svetsade i befintlig balkongfront nedtill och i ett likadant men liggande järn upptill. Mot sidorna sitter liksidig vinkelstång, 50x50 mm. Ett T-stål 50x50 mm är fäst i underkant av takutsprånget. Mellan den och i takfallets riktning sitter tre T-stål som håller upp glastaket. Ingen infästning i fasaden har gjorts.

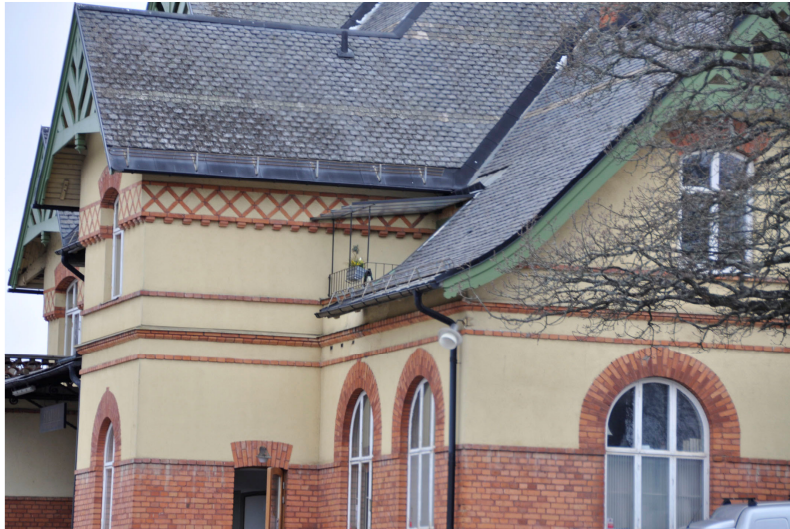
*Balkongen efter åtgärd.
Vlm_kmvLS-2798*
