Västmanlands läns museum  
Kulturmiljö Rapport B  
2012:B2

# Norr Salbo bro

## Upprustning av körbana, stålbalkar och trækistor

Antikvarisk medverkan

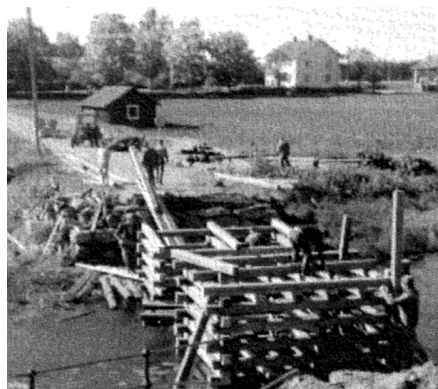
**Bild 5.** Broreparationen 1969 då den plockades ned helt och hållet. Ur "Norr Salbo by och Westmanlands regemente", Norr Salbo byamän.en.

Bron har genomgått ett flertal renoveringar och restaureringar. Det var troligen under 1888 års restaurering som bron planades ut. Möjligen kom stål balkarna till under förstärkningen av kajen på 1930-talet. 1969 genomgick bron en omfattande upprustning då körbana, träbalkar och träkistor plockades ned och en stor del av virket byttes ut mot nytt tryckimpregnerat virke (se bild 5).<sup>5</sup>

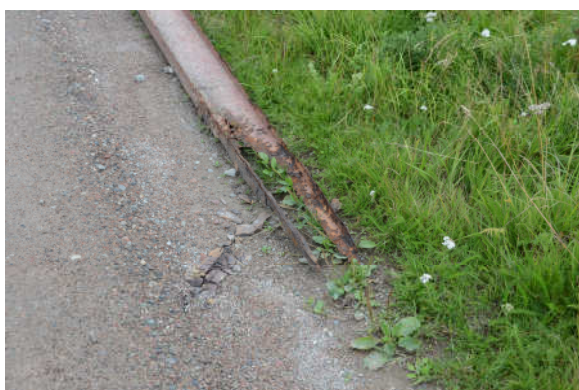
Åtgärderna genomfördes då bron hade skador som medförde risker för dess bärförmåga. Skadorna omfattades av rostiga stål balkar, nedsjunkna träkistor och undermålig körbana. (se bild 6 till 9) .

**Bild 6<sup>6</sup>.** Rostangreppet på stål balkarna var värre än väntat.

- Stålbalkarnas skador har troligen uppstått då vatten runnit från vägen och ner mellan planken i körbanan. Detta skulle hindras genom att betongkant göts mot brofästet (se bild 10).
- De befintliga balkarna byttes ut mot nya, lite grövre balkar. För att geomföra detta plockades brons räcke, vägbanans plank och tvärgående timmer bort. Det tvärgående timret återanvändes (se bild 15). De nya balkarna rostskyddsmålades röda (fabrikat Alcro, Alkydojlebaserad), likt de befintliga balkarna (se bild 11).
- Timmerkistorna kontrollerades och riktades, bottenvarvet påverkades inte av åtgärderna (se bild 12).
- Körbanans plankor bestod av tryckimpregnerat virke. Plankorna byttes ut mot nya (se bild 13).
- Räcket ersattes med nytt virke likt befintligt, stödbenen av stål återanvändes och rostskyddsmålades röda (fabrikat Alcro, Alkydojlebaserad, se bild 13 och 14).

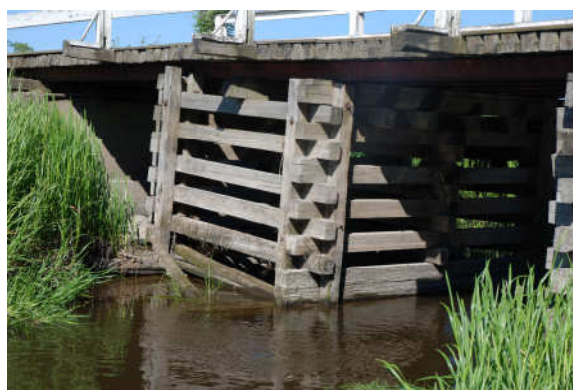
**Bild 7<sup>7</sup>.** Träkistorna hade sjunkit och hamnat snett på botten.

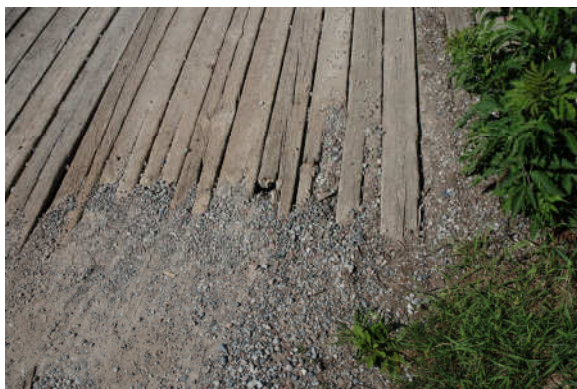
**Bild 8<sup>8</sup>.** Körbanan var sliten vid brofästet.

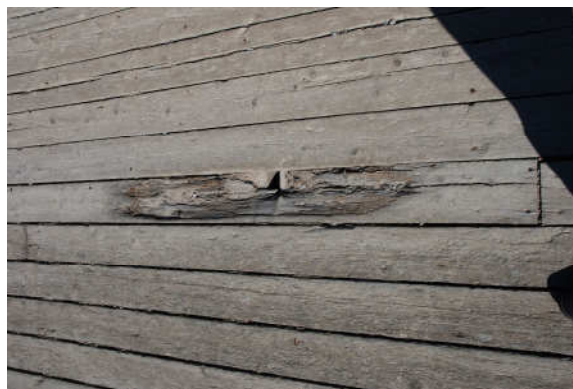
**Bild 9<sup>9</sup>.** Körbanan hade även skador från vinterunderhåll.

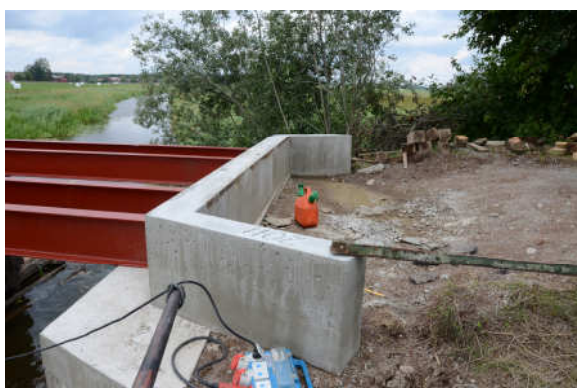
**Bild 10<sup>10</sup>.** En betongkant göts på brofästet för att hindra vatten att skada de nya stålbalkarna. Gjutningen märktes med "2011"

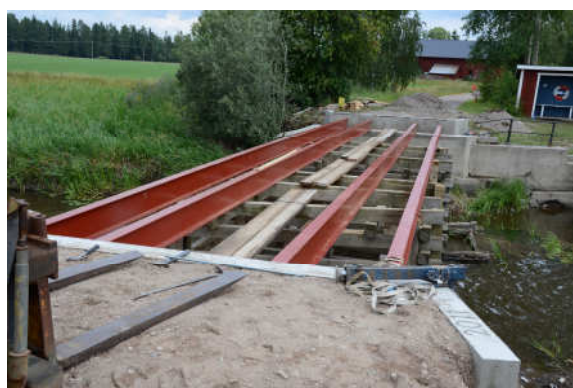
**Bild 11<sup>11</sup>.** De nya stålbalkarna är grövre än de gamla.

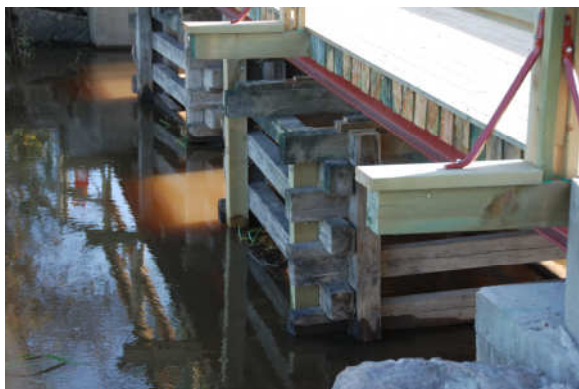
**Bild 12**<sup>12</sup> Av timmerkistornas virke behölls en stor del. Ny stolpar bultades fast för att förstärka konstruktionen.

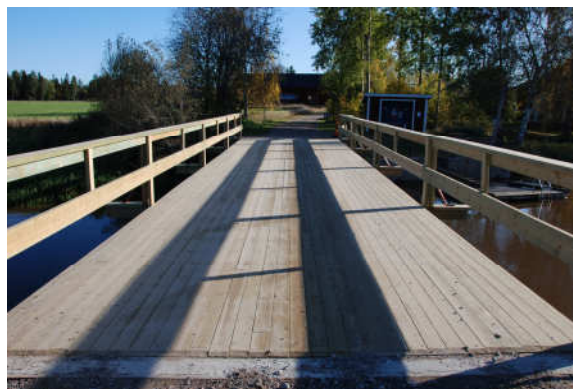
**Bild 13**<sup>13</sup> Körbanan hade även skador från vinterunderhåll.

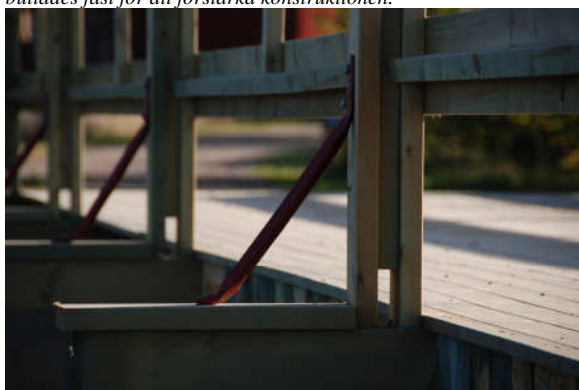
**Bild 14**<sup>14</sup> De gamla stålstöden för räcket återanvändes och rostskyddsmålades röda.

Räcket ska stå i ungefär ett år obemålat, sedan ska det målas vitt. Detta för att färgen ska få så god vidhäftning som möjligt.

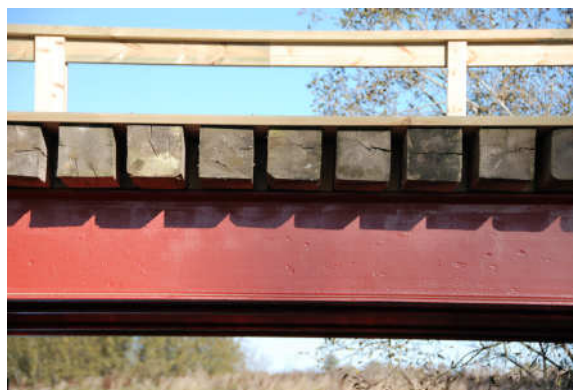
**Bild 15**<sup>15</sup> Timmerbalkarna som låg över de gamla stål balkarna återanvändes och lades tillbaka på de nya balkarna.

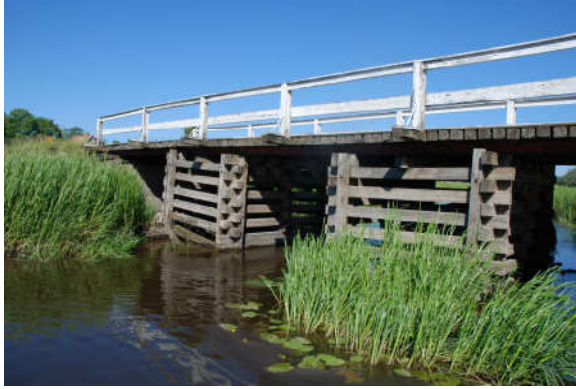
Under upprustningen byttes en stor del av det gamla materialet ut. Bron var i ett sådant dåligt skick att den skulle bli utdömd och inte längre kunna användas för biltrafik. De gamla stål balkarna gick inte att återanvända då ändarna var hårt drabbade av korrosion. Räcket och körbanans virke var till viss del fritt från skador, men då allt virke härstammade från upprustningen på 1960-talet ansågs ett ersättande inte inverka på brons kulturvärden. De kulturhistoriska värdena ligger mer i brons brukande och utformning och inte i det autentiska materialet. Brons utformning och material har förändrats kraftigt sedan uppförandet, ett återförande av t.ex. välvningen skulle snarare handla om rekonstruktion.

**Bild 16**<sup>16</sup>. Rostangreppet på stålbalkarna var värre än väntat.

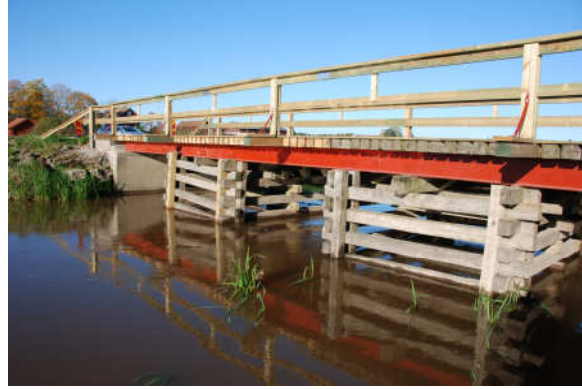
**Bild 17**<sup>17</sup>. Träkistorna hade sjunkit och hamnat snett på botten.
