Västmanlands läns museum
Kulturmiljö Rapport B
2012:B22

Nickebo 2:13

Restaurering av uthus inom ramen för Länsstyrelsens stöd till ekonomibygnader av enklare typ

Antikvarisk medverkan

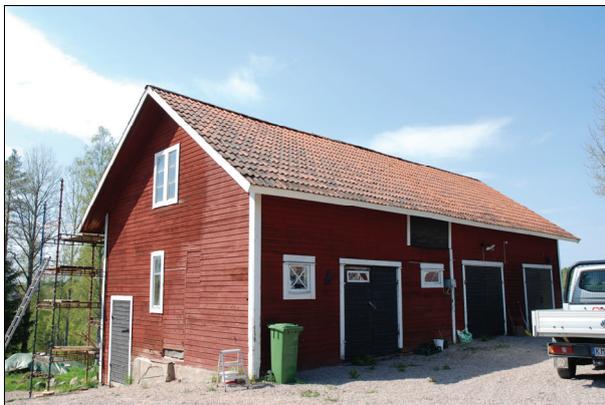
Byggnadens tak var inte tätt med takläckage, isärglidna och spruckna samt nedfallna pannor. Taket var i behov av omläggning och komplettering. Rötskador fanns i takutsprånget.

Byggnaden från sydöst före restaurering. Bildnr Vlm_kmvIM-1334.

Det befintliga teglet plockades ned och bedömdes för återanvändning. På hela undertaket lades oljehärdad masonit samt ny läkt ovanpå det gamla pärttaket. Det gamla teglet återanvändes och kompletterades med likvärdigt tegel. Nocktäckningen kompletterades med begagnade pannor. Ny takavvattning av galvaniserad stålplåt med stuprör med skarpa knän. Två vindskivor var så rötskadade att de måste bytas i sin helhet. Vindskivor och takfotsbrädor målades vita med Ottossons linoljefärg. Rötskador i takutsprånget lagades med nya brädor lika befintligt. Dessa målades med röd slamfärg.

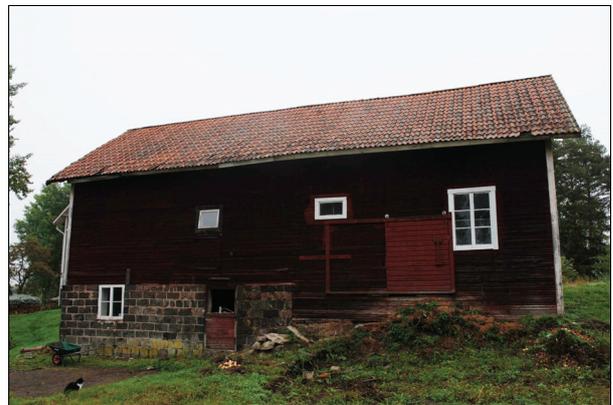
Byggnadens västra fasad före restaurering. Denna sida var i något sämre skick med nedfallna tegelpannor. Bildnr Vlm_kmvLS-488.

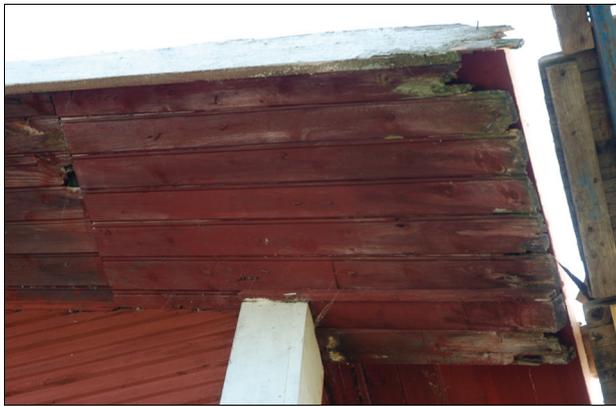
På takutsprånget fanns rötskador på grund av läckage genom taket. Bildnr Vlm_kmvIM-1321.

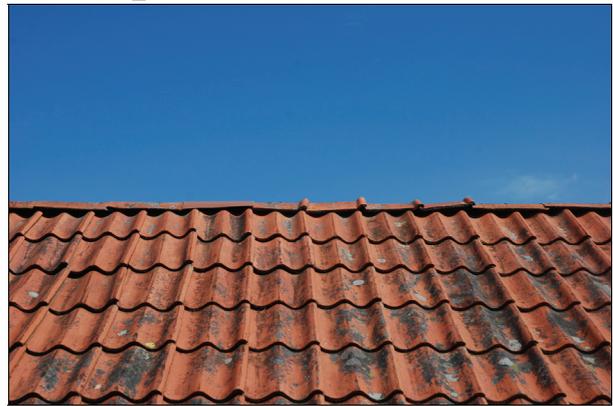
Nocktäckningen bestod av olika typer av nockpannor och på vissa ställen var den kompletterad med rödlackerad plåt. Bildnr Vlm_kmvIM-1330.

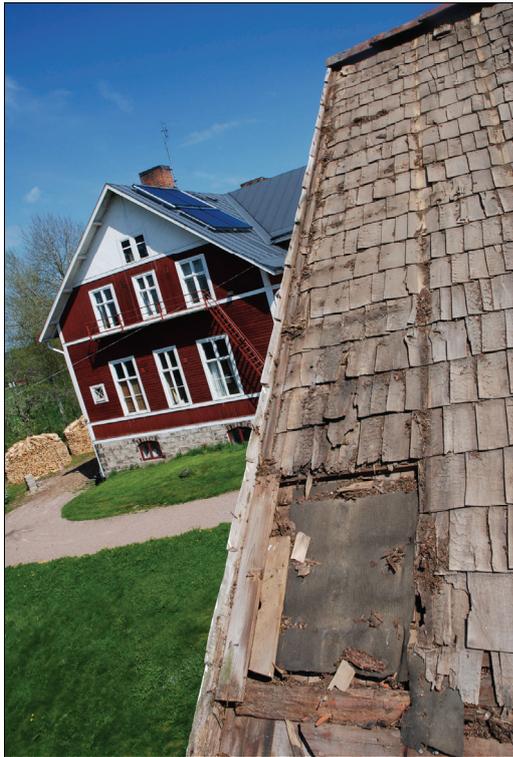
Th: På undertaket fanns sekundära lagningar. Vindskivan är uthuggen efter tegelpannorna. Bildnr Vlm_kmbvIM-1327.

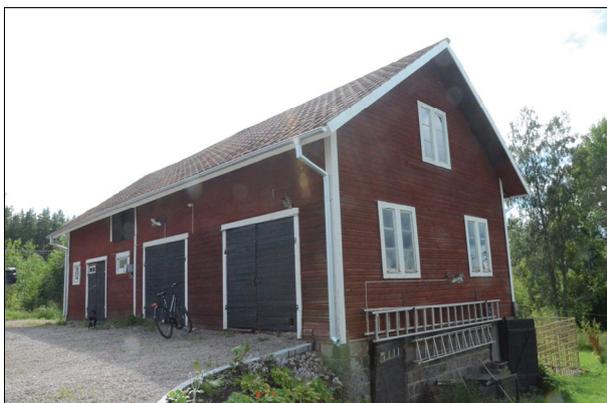
Byggnaden från nordöst efter restaurering. Den nya takavvattningen har stuprör med skarpa knän. Bildnr Vlm_kmvIM-1543.

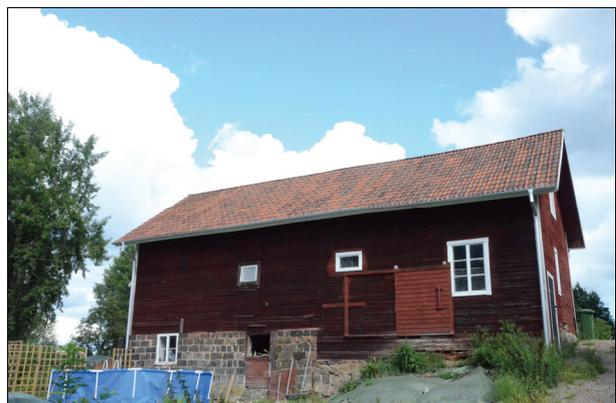
Den västra fasaden efter restaurering. Bildnr Vlm_kmvIM-1549.

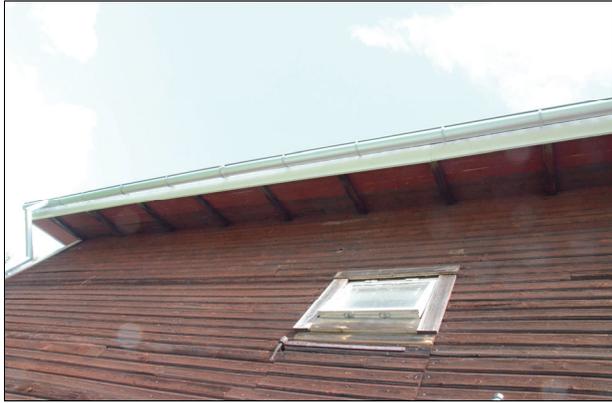
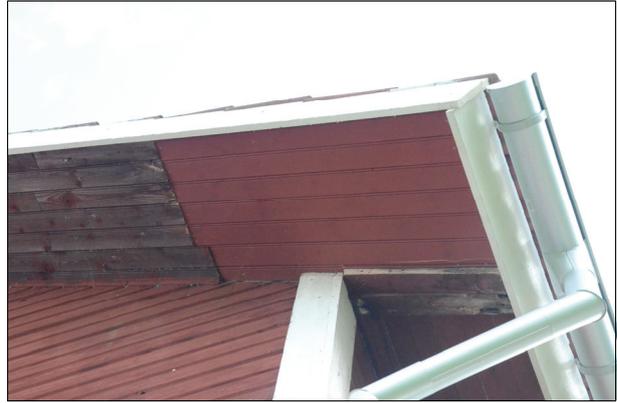
Lagningar i takutsprånget målades med röd slamfärg. Vindskivor och takfötter målades med linoljefärg från Ottossons. Bildnr Vlm_kmvIM-1546 och 1550.
