Smedja på Sensta 1:5

Upprustning av timmerstomme inom ramen för Länsstyrelsens stöd till ekonomibygnader av enklare typ

Antikvarisk medverkan

Sensta 1:5
Munktorp socken
Västmanlands län

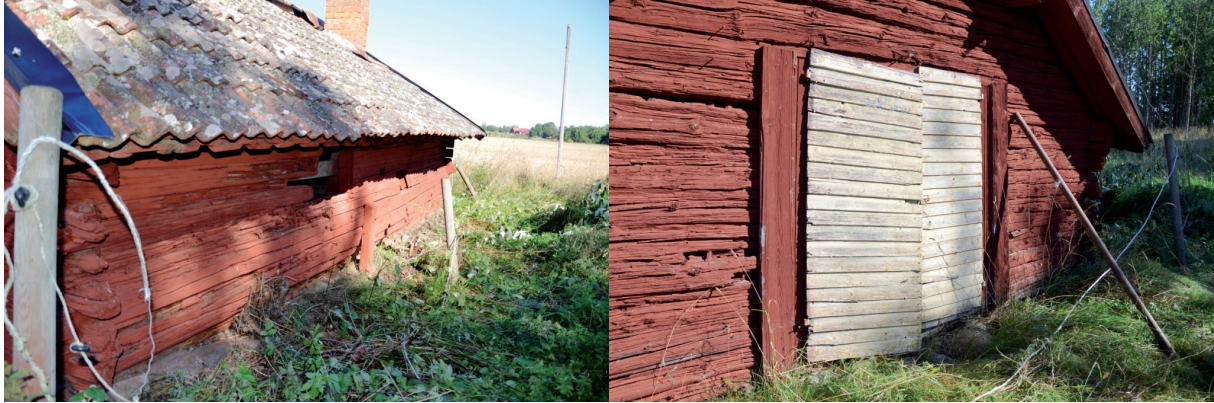
Timmerstommen hade sjunkit och väggarna buktade utåt då syllstocken var rötskadad.

Smedjans östra fasad som buktar utåt, rötskador i timmerstockarna.

Bräddörr med panel på förvandring.

- Hela byggnaden rätades upp och höjdes en aning för att komma upp från marken.
- Södra fasaden: Den rötskadade syllstocken och 2 stockvarv till höger om dörren ersattes med nytt timmer.
- Östra fasaden: Syllstock och 2 hela stockvarv ersattes med nytt timmer. Det genomfördes även reparationer i de övre stockvarven.
- Norra fasaden: De norra knutarna kläddes in med brädor. Panelen reparerades och 3 brädor ersattes med nytt virke.
- Västra fasaden: Följare monterades med bultar för att rätta upp väggen.
- Samtliga nya delar och reparationer målade med röd slamfärg.

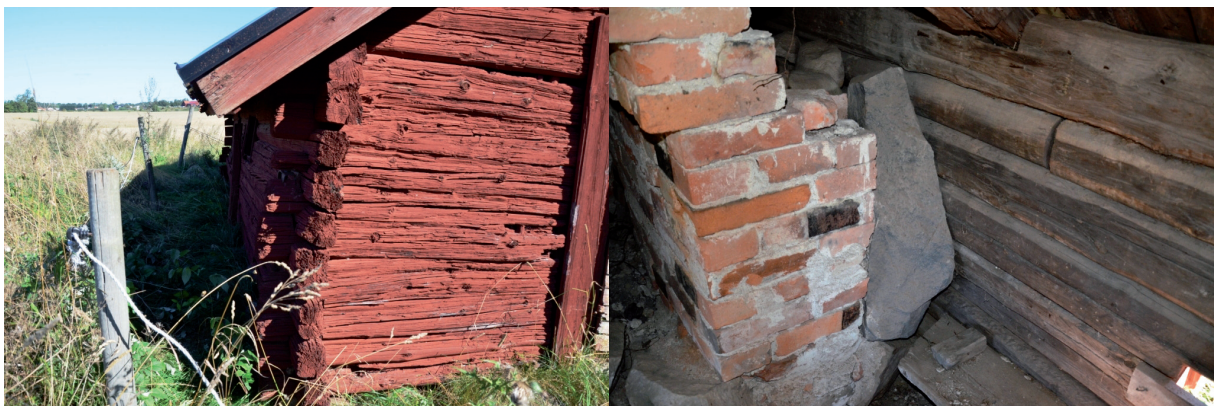
Även den västra väggen buktade utåt.

Vid ässjan har en sten kilats fast mellan vägg och mur. Möjligen har stenen bidragit till att väggen buktar utåt.

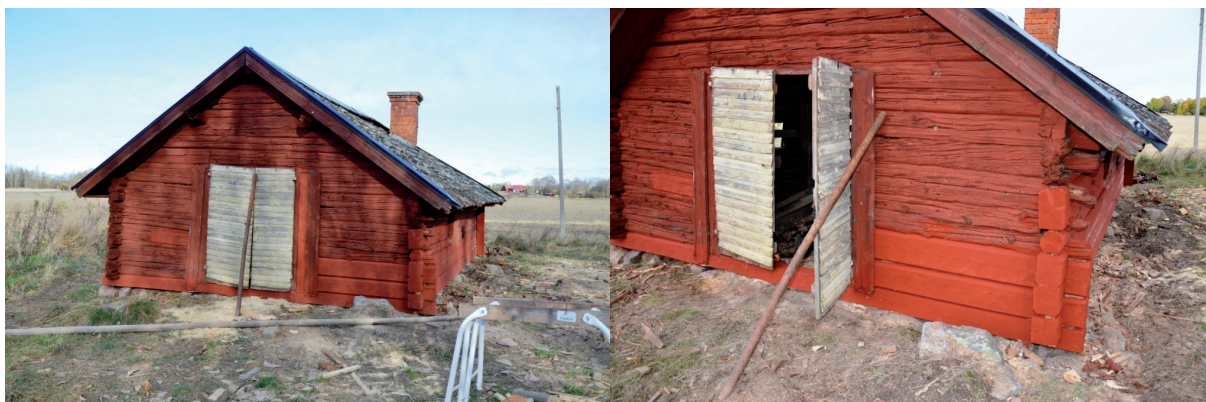
Södra fasaden. Syllstocken och 2 stockvarv till höger om dörren har bytts ut.
Vlm_kmvFE-1974

De nya stockarna målades med röd slamfärg.
Vlm_kmvFE-1926

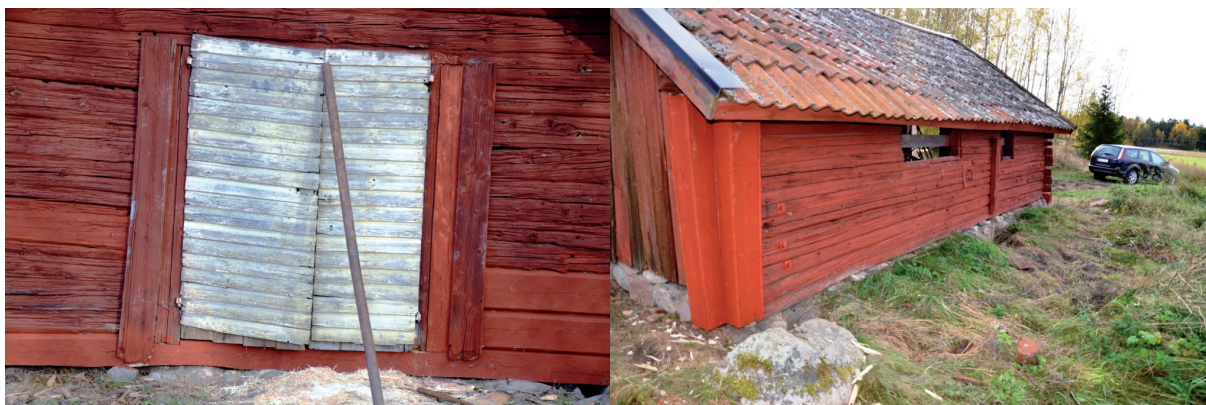
När byggnadens rätades upp och höjdes blev avståndet mellan dörrposterna längre, vilket gjorde att dörrbladen inte gick ihop. Karmen fick därför byggas på med en stolpe.
Vlm_kmvFE-1972

Västra fasaden rätades upp och följare monterades på byggnadens insida. Bultskallarna målades röda. Knutarna kläddes in i brädor.
Vlm_kmvFE-1923

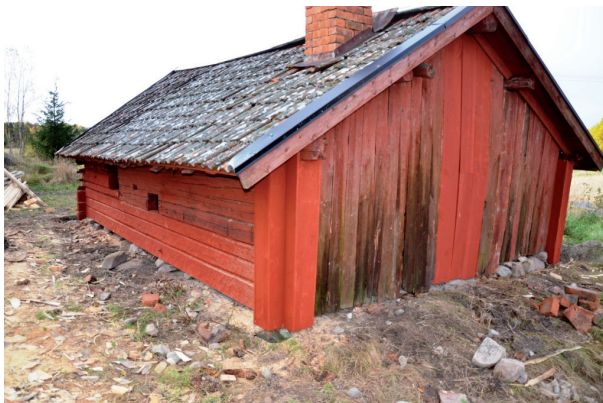
Panelen på den norra fasaden avlägsnades och sattes tillbaka när byggnaden hade höjts. De mittre brädorna ersattes med nya.
Vlm_kmvFE-1921

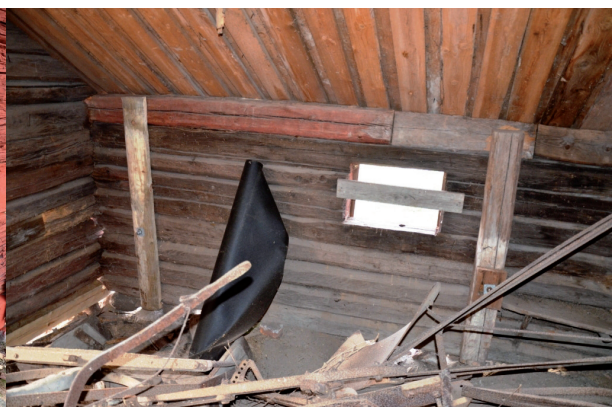
Följare på väggens insida.
Vlm_kmvFE-1918

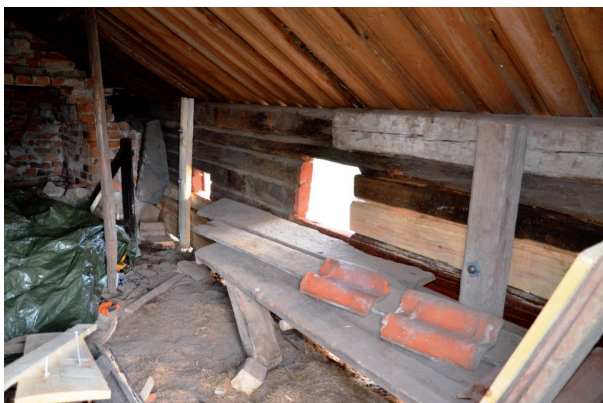
Stenen vi ässjan flyttades i och med timmerlagningarna.
Vlm_kmvFE-1919
