Västmanlands läns museum
Kulturmiljö Rapport B
2012:B29

Dingtuna-Tuna 1:8

Restaurering av fodermagasin/vagnslider inom ramen för Länsstyrelsens projekt Utvald miljö

Antikvarisk medverkan

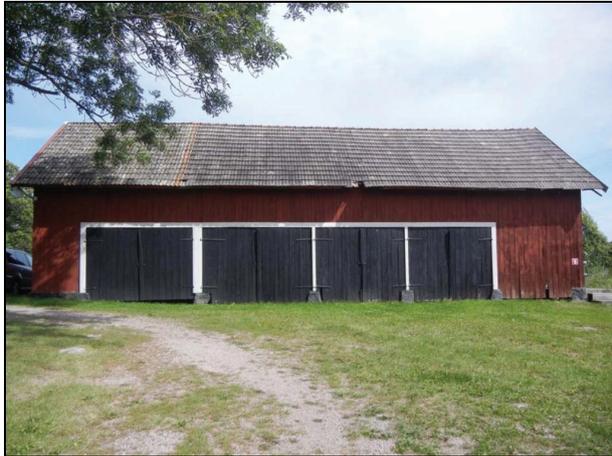
Byggnadens tak var i dåligt skick med rötskador i underbrädning, i synnerhet i takfot, skadade taktegel, skadade fotbräder och i viss mån skadat virke i takstomme.

Byggnaden från väster innan renovering. Bild från fastighetsägare.

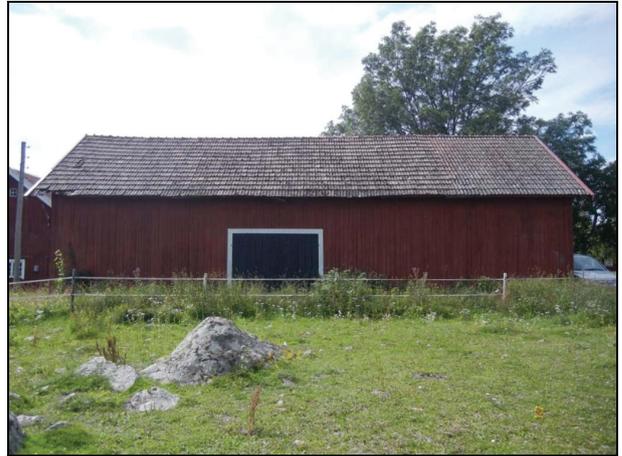
Byggnaden från öster innan renovering. Bild från fastighetsägare.

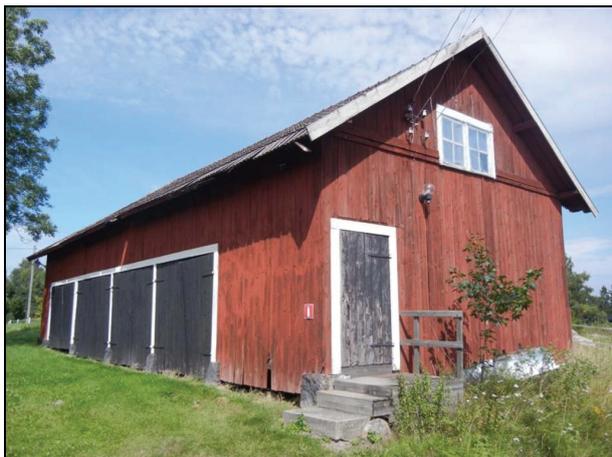
Byggnaden från sydväst innan renovering. Bild från fastighetsägare.

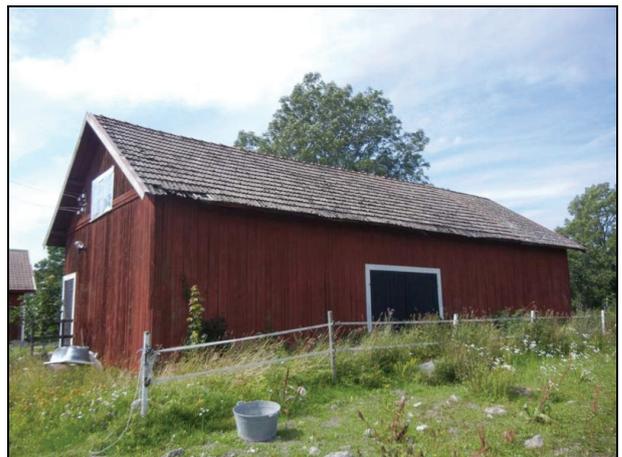
Byggnaden från sydöst innan renovering. Bild från fastighetsägare.

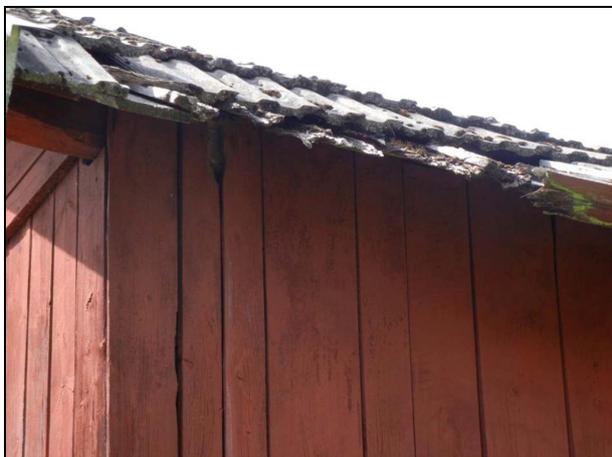
Skada i sydöstra hörnet. Bild från fastighetsägare.

Arbetet innefattade byte av rötskadade delar av undertak, nytt yttertak av svart plegel, ny takfot och nya vindskivor.

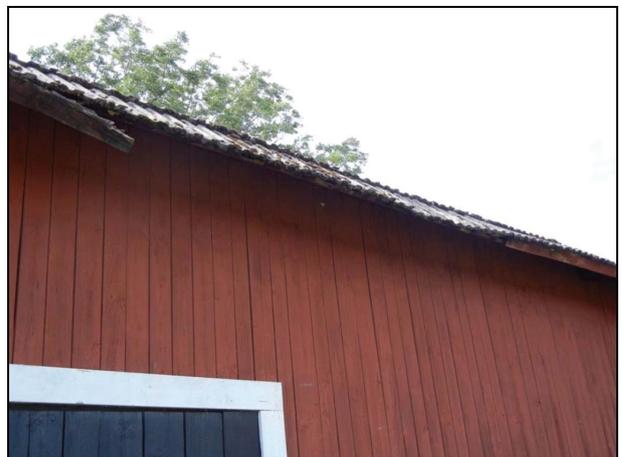
Skada i östra takfoten. Bild från fastighetsägare

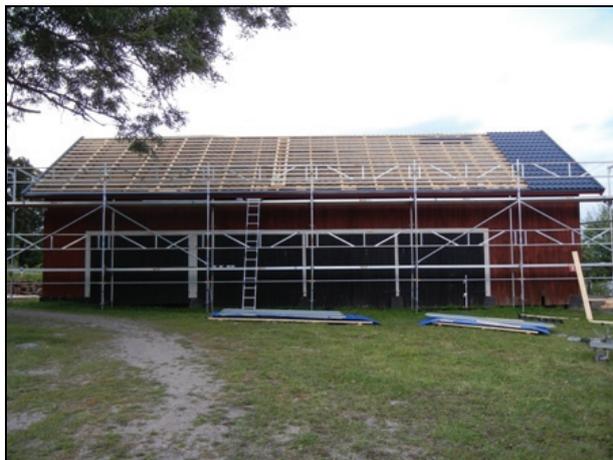
Västra takfallet under renovering. Bild från fastighetsägare.

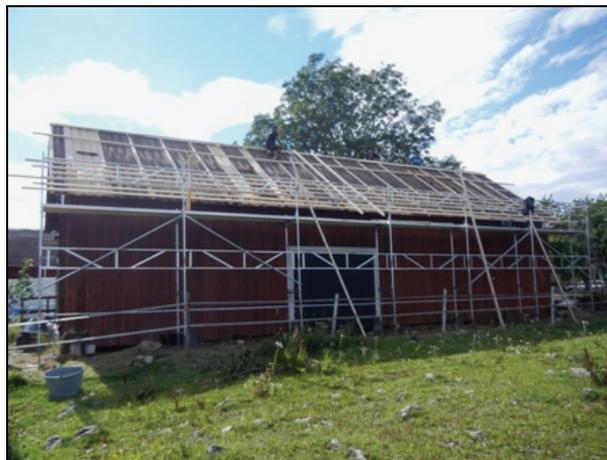
Östra takfallet under renovering. Bild från fastighetsägare.

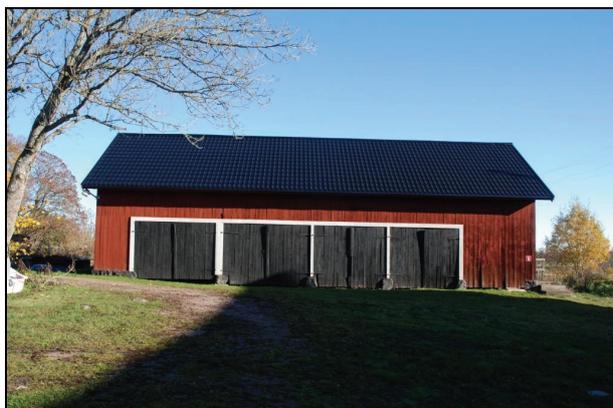
Byggnaden från väster efter renovering. Foto Tobias Mårud, VLM.

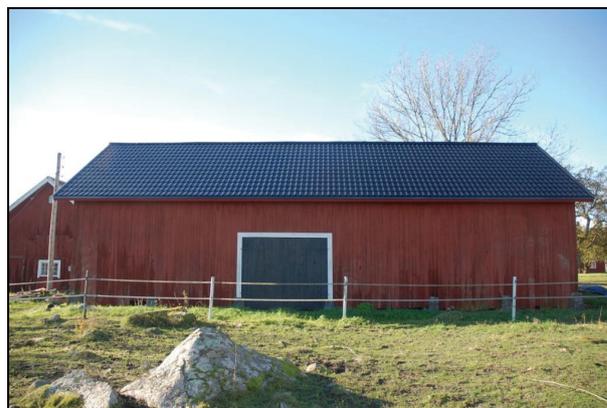
Byggnaden från öster efter renovering. Foto Tobias Mårud, VLM.

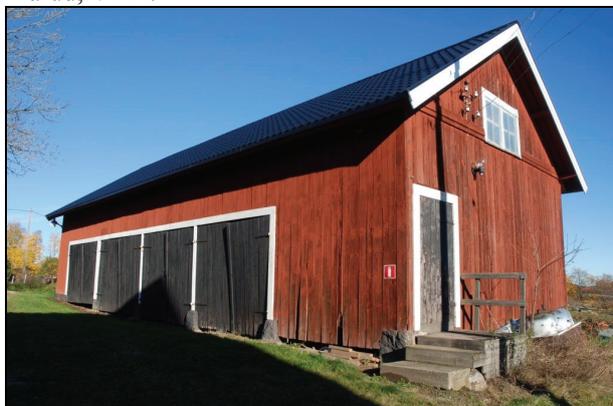
Byggnaden från sydväst efter renovering. Foto Tobias Mårud, VLM.

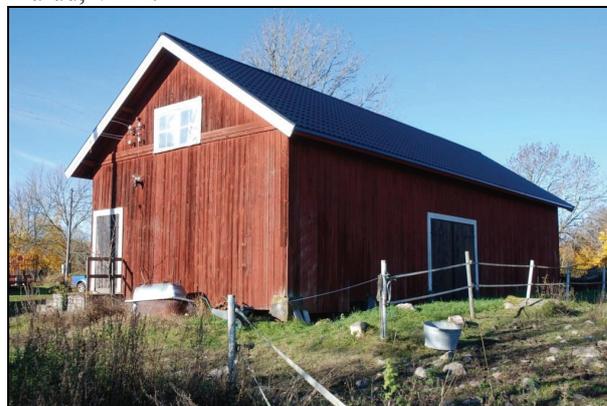
Byggnaden från sydöst efter renovering. Foto Tobias Mårud, VLM.

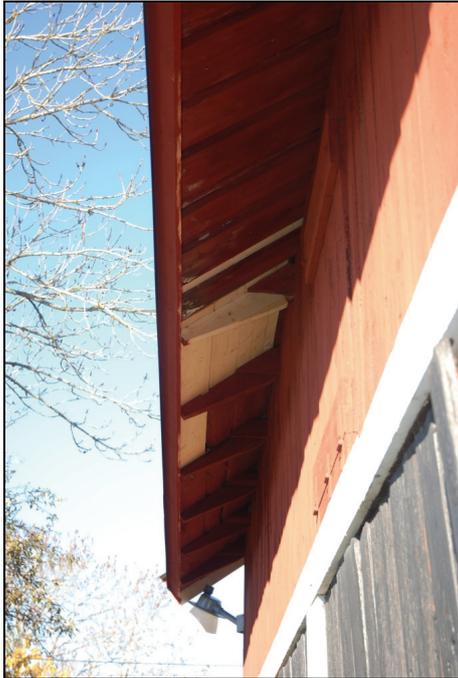
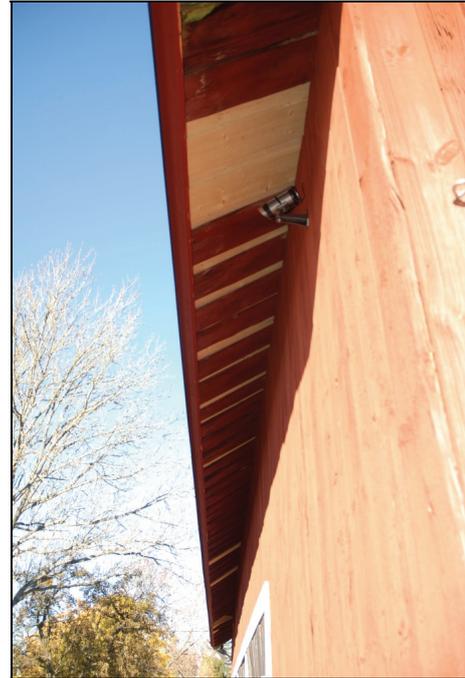
Lagning i takfot på västra takfallet. Foto Tobias Mårud, VLM.

- Målning av nytt material i undertak och takfot.

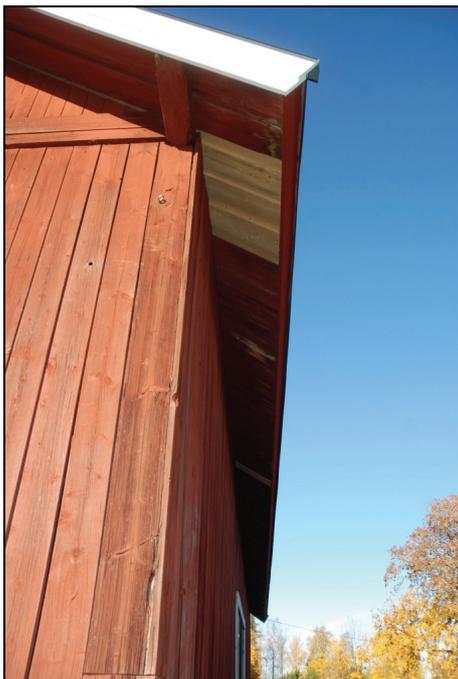
Lagning i takfot på östra takfallet, samt ny vindskiva på södra gaveln. Foto Tobias Mårud, VLM.

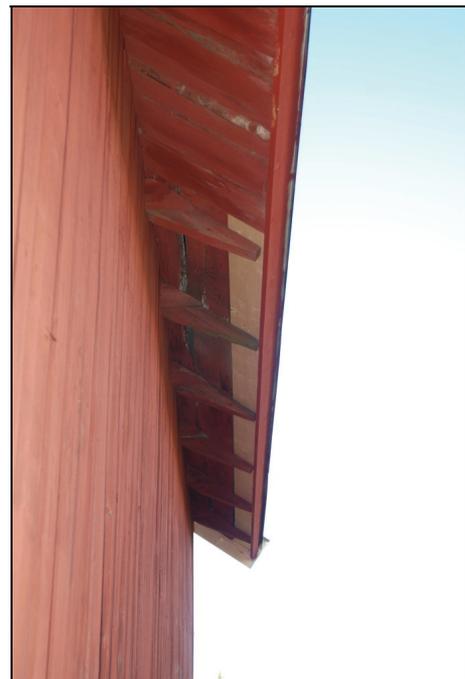
Lagning i takfot på östra takfallet. Foto Tobias Mårud, VLM.

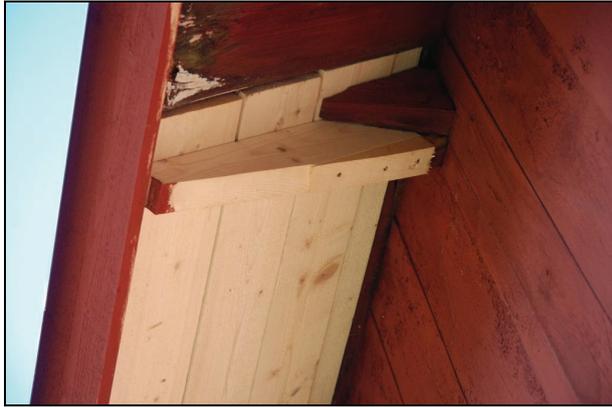
Underdimensionerad taktass, skarv fästad med skruv. Underbrädningen lagd i takets längdriktning istället för i fallriktningen. Foto Tobias Mårud, VLM.

Vidare noterades även att arbetet delvis är slarvigt utfört; den nya taktassen är underdimensionerad och därför skarvad, den spik som använts är överdimensionerad och sticker ut genom takfot, spikar som ska fästa vindskivor och fotbräder är islagna nedanför undertaket och fyller ingen funktion samt är rent visuellt missprydande, nya bräder har delvis avvikande dimension och ligger i takfot delvis i fel riktning.

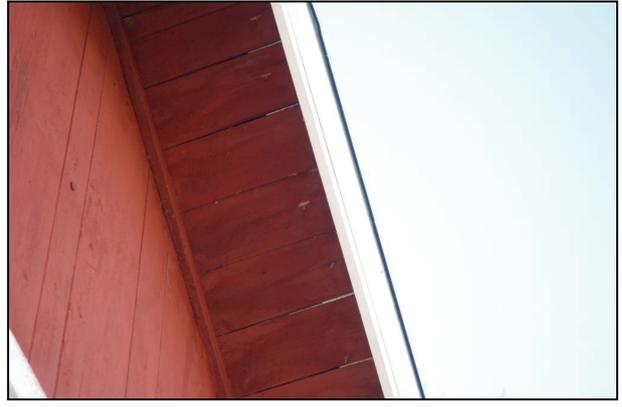
Bilden visar spik som sticker ut genom underbrädningen på södra gavelfoten (svårt att uttyda på bilden). Foto Tobias Mårud, VLM.
