Västmanlands läns museum
Kulturmiljö Rapport B
2012:B31

Västerås slott

- hyresgästpassningar i slottets nordvästra hörn

Antikvarisk kontroll

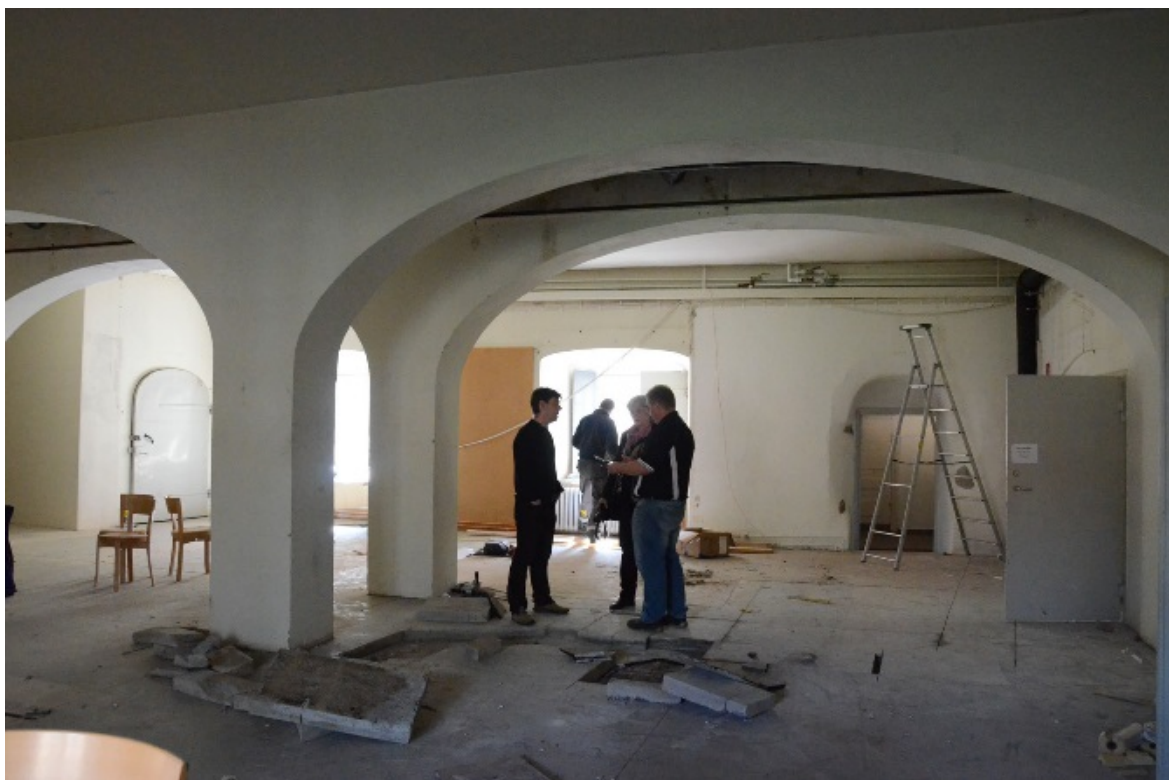
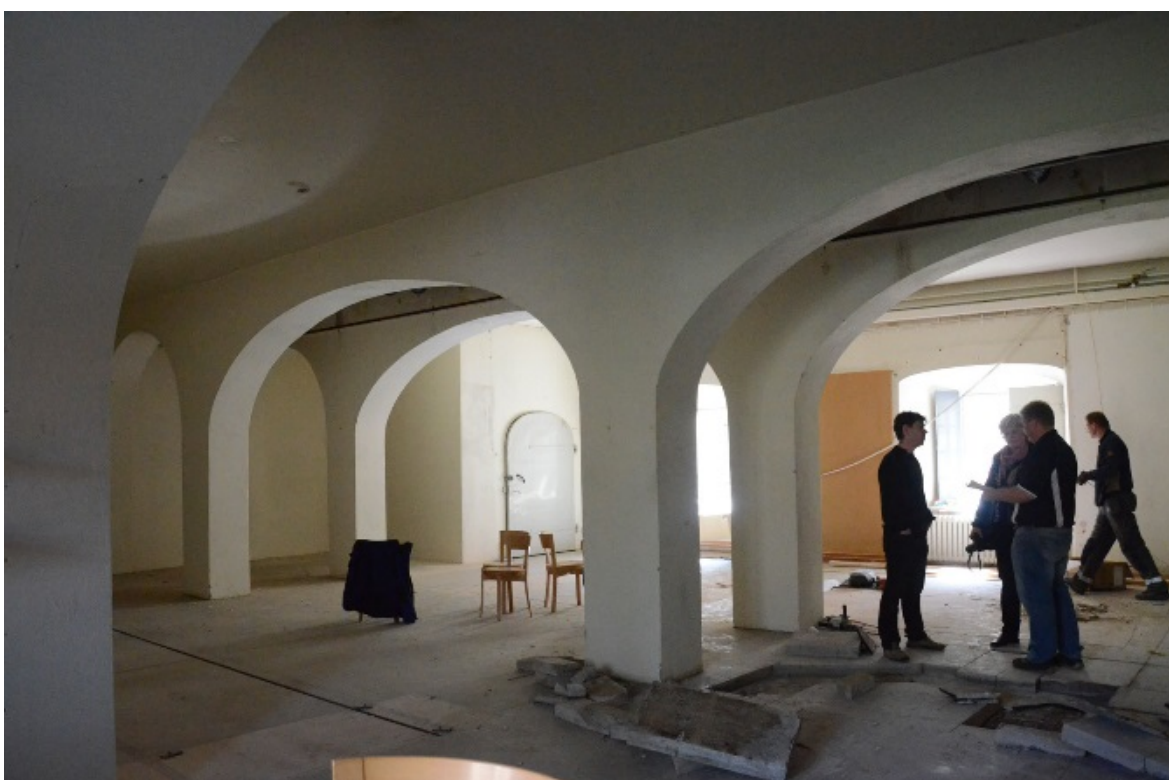
6-7. Rum 117 under rivningsarbetet.

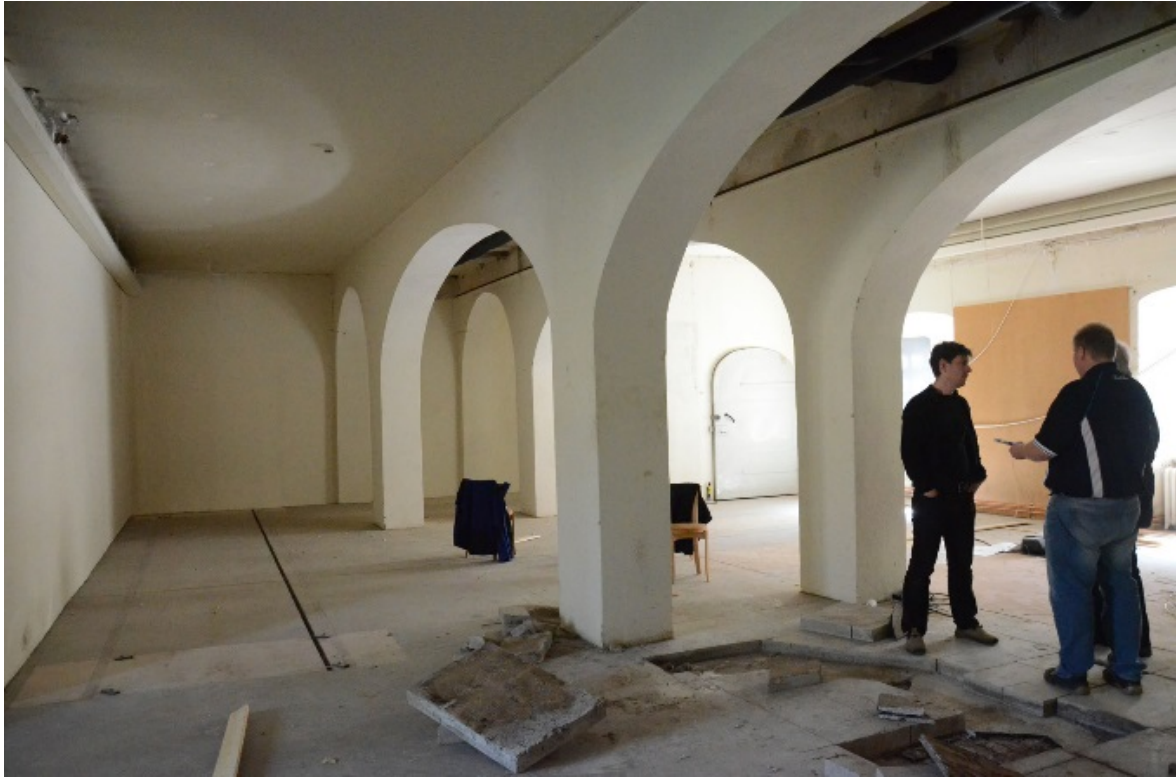
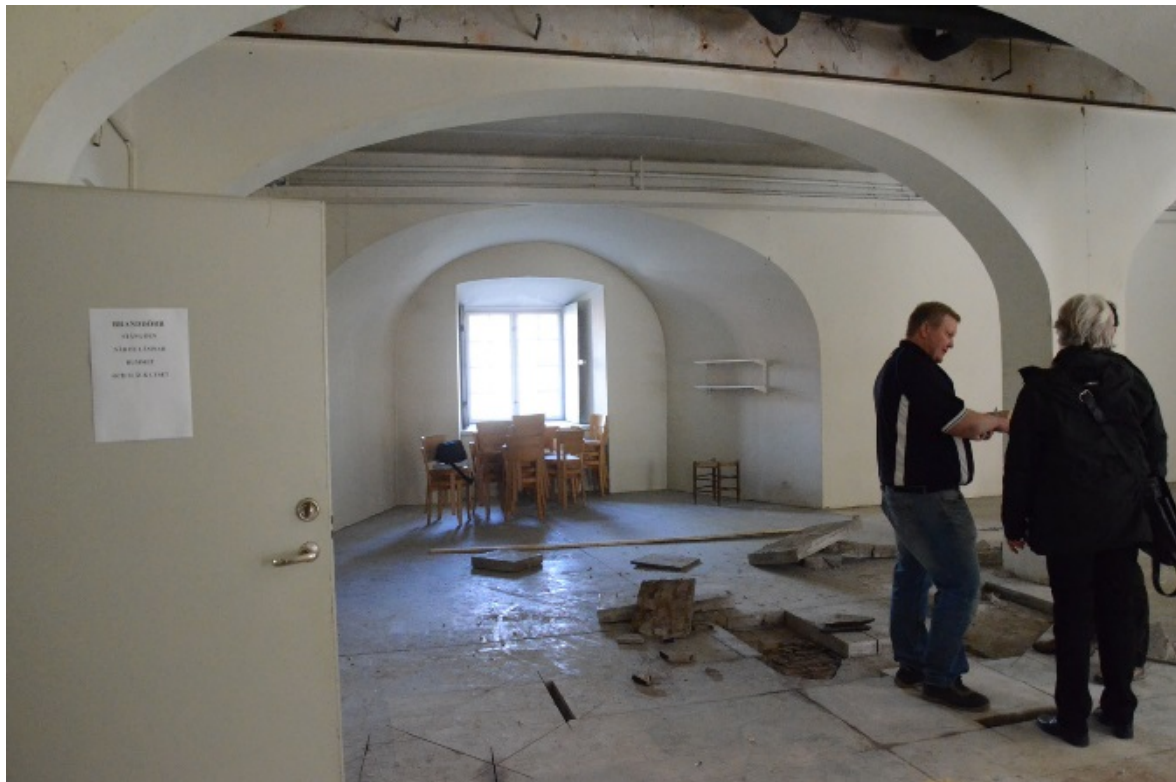
8-9. Rum 117 under rivningsarbetet.

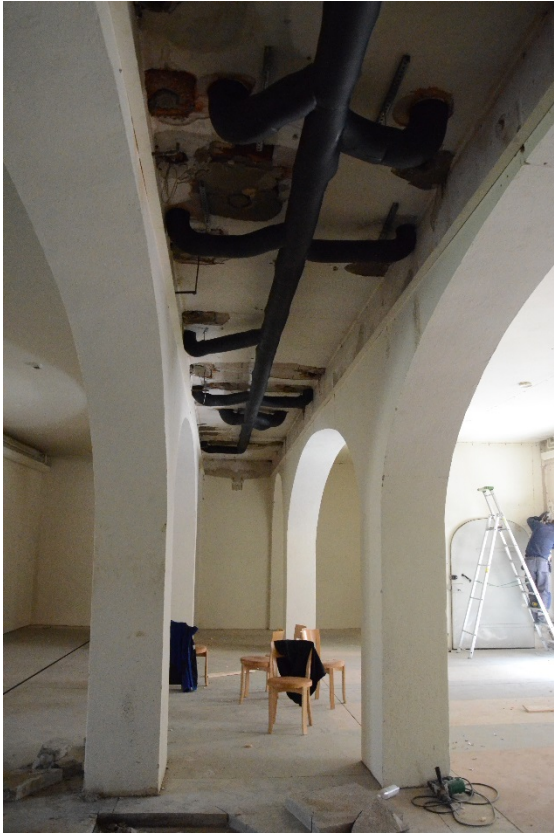
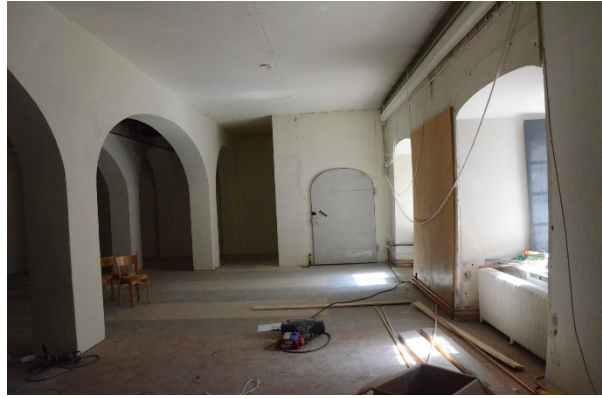
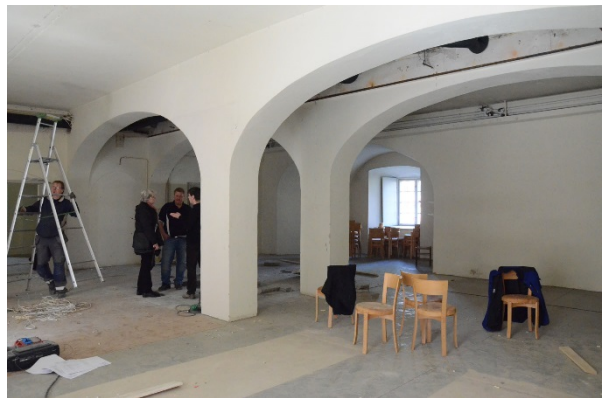
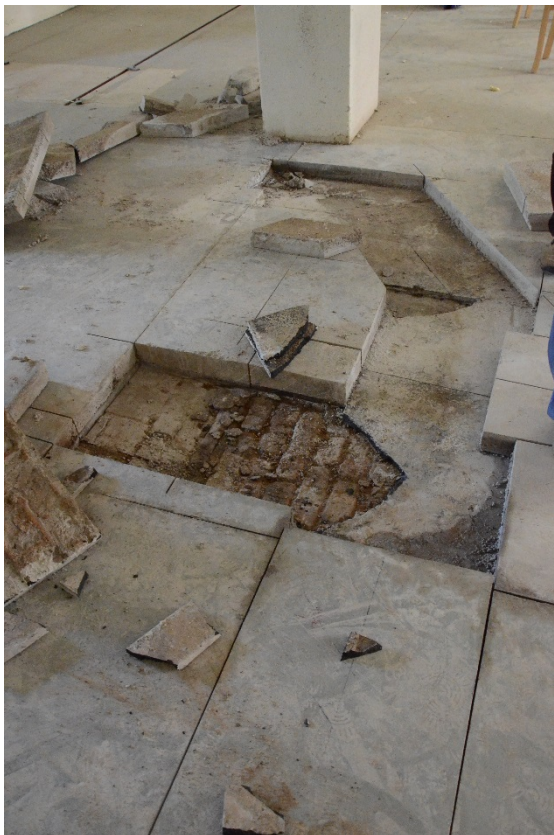
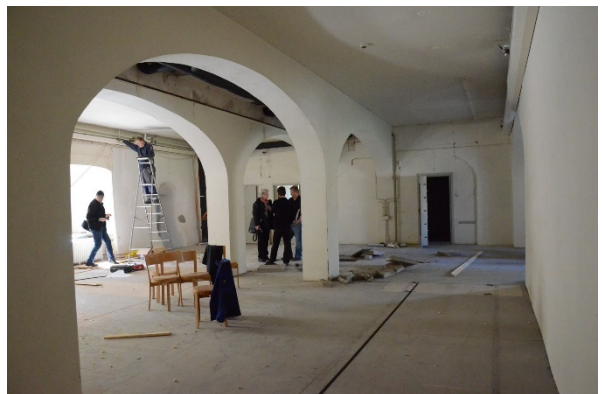
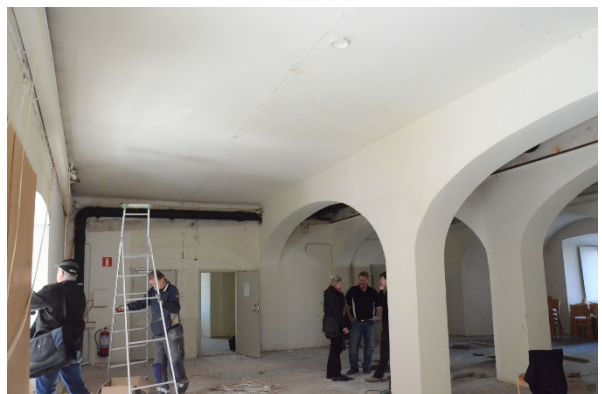
10-15. Ledningar från ovanvåningens toaletter frilades. Det gjutna golvet lyftes och under ligger ett äldre tegelgolv.

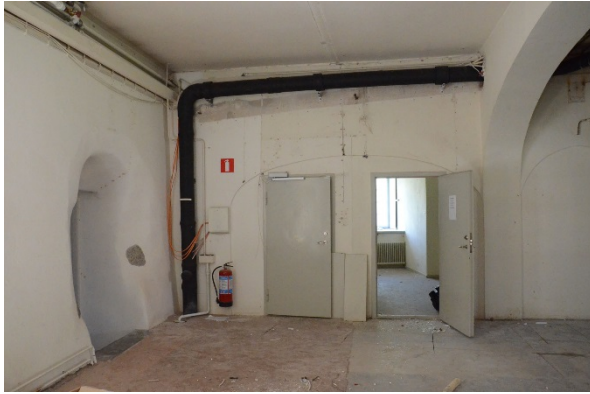
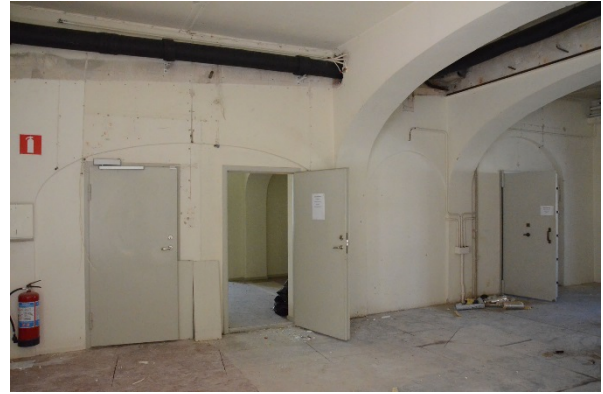
16 – 17. Vattenledningen från våningen ovanför samt dörrar in till rum 020, 019 och 018.

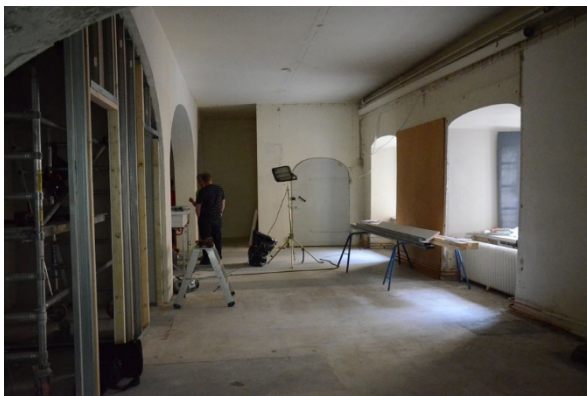
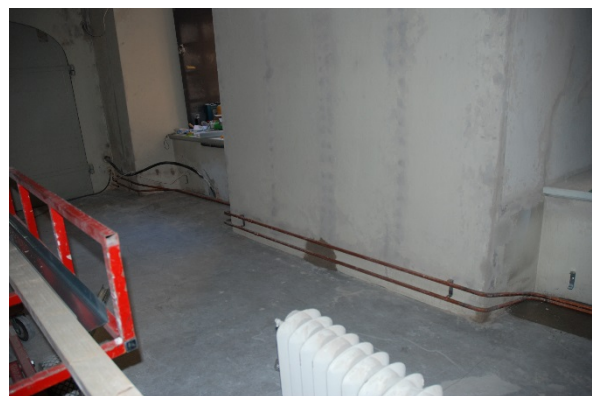
18–19. Nya väggar sätts upp i rum 017. De äldre elementen tas bort och ersätts med nya.

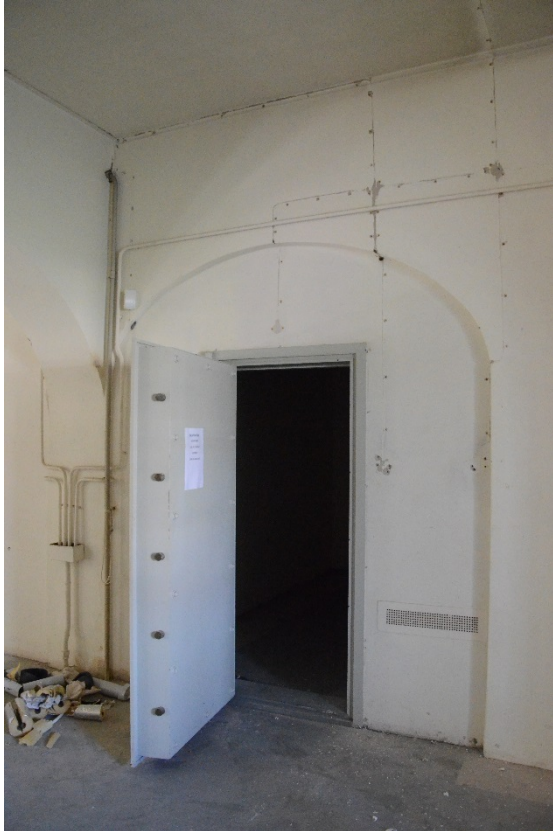
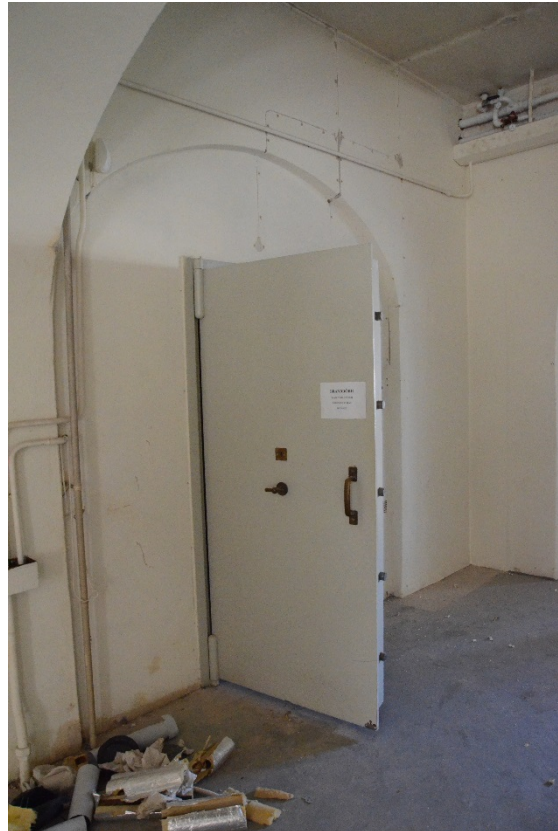
26–27. Den gamla kassavalvsdörren bevaras och målades om.

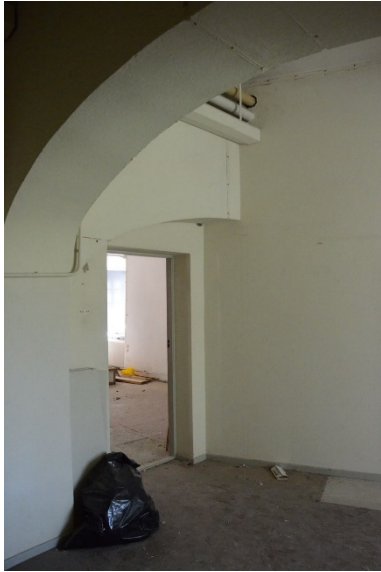
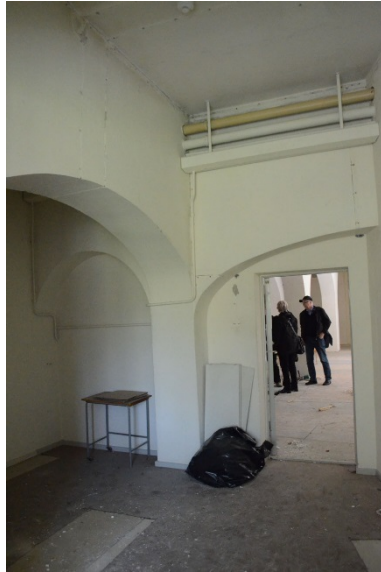
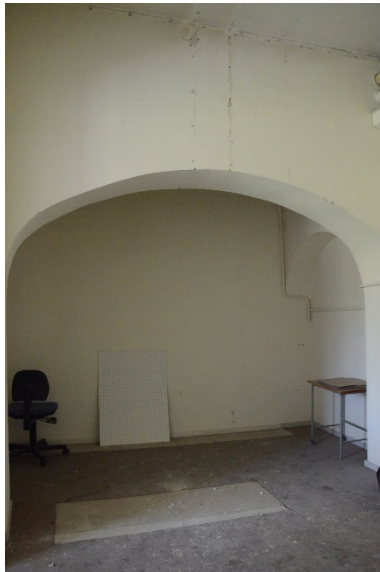
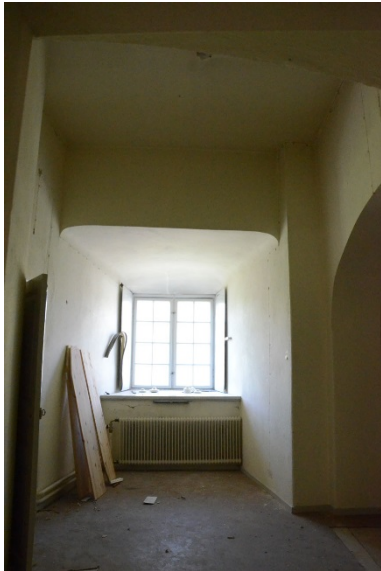
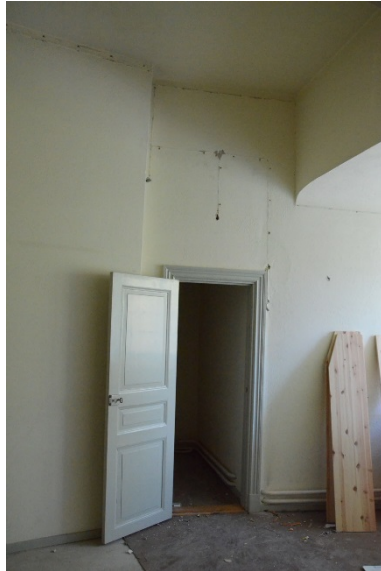
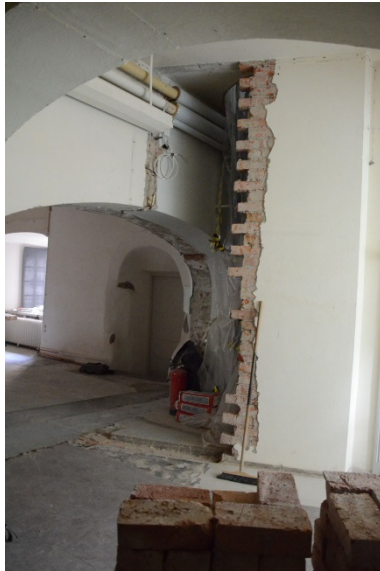
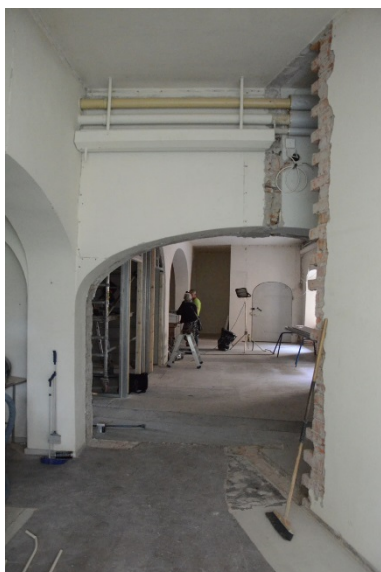
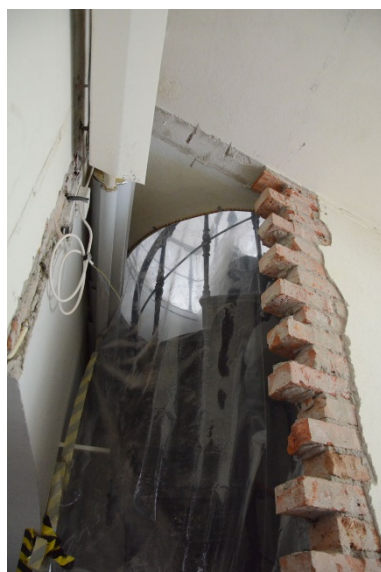
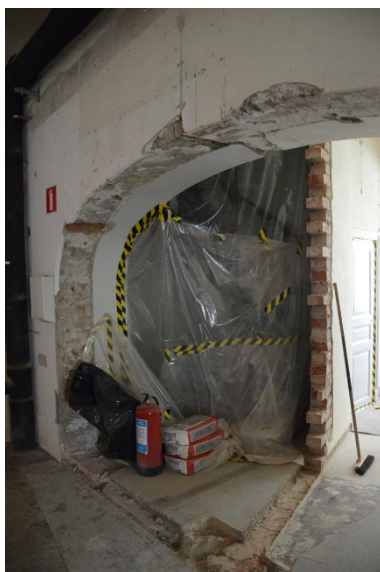
28-36. Rum 019 och 020 under ombyggnationen. Delar av väggen mot rum 017 rivs.

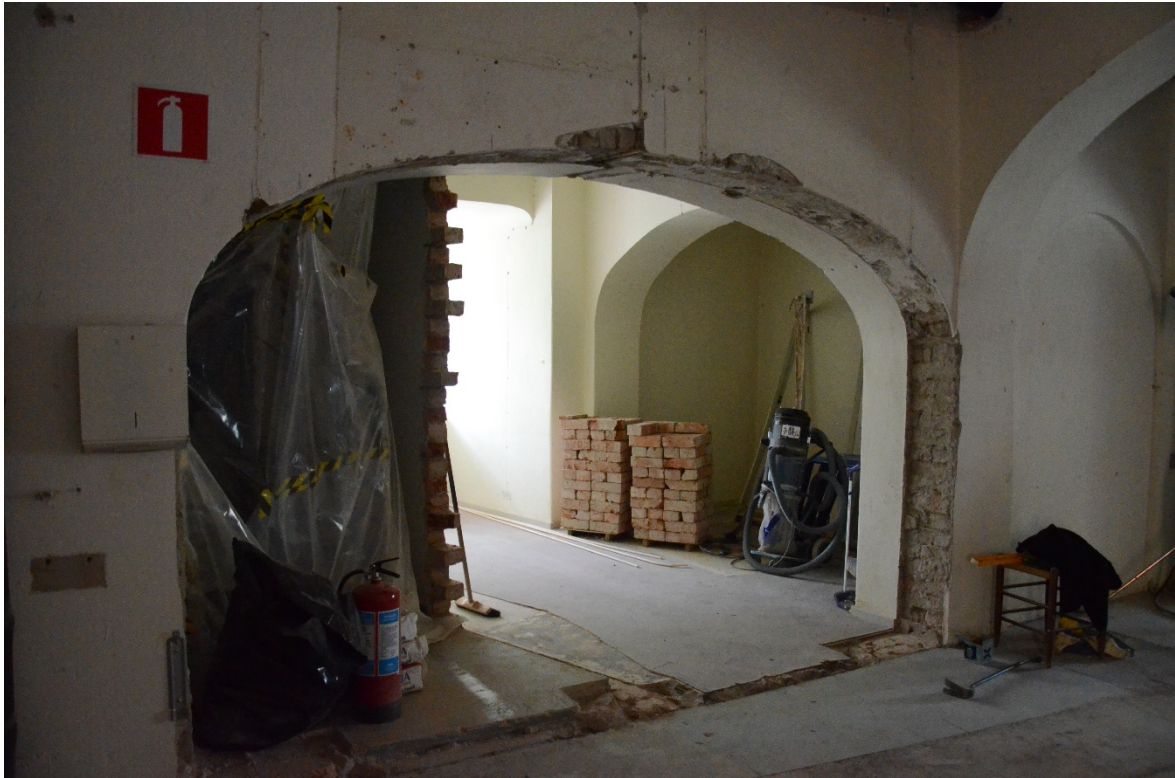
37. Efter rivning av väggen. Väggen rivs för att få mer dagsljus in i ett av kontorsrummen.

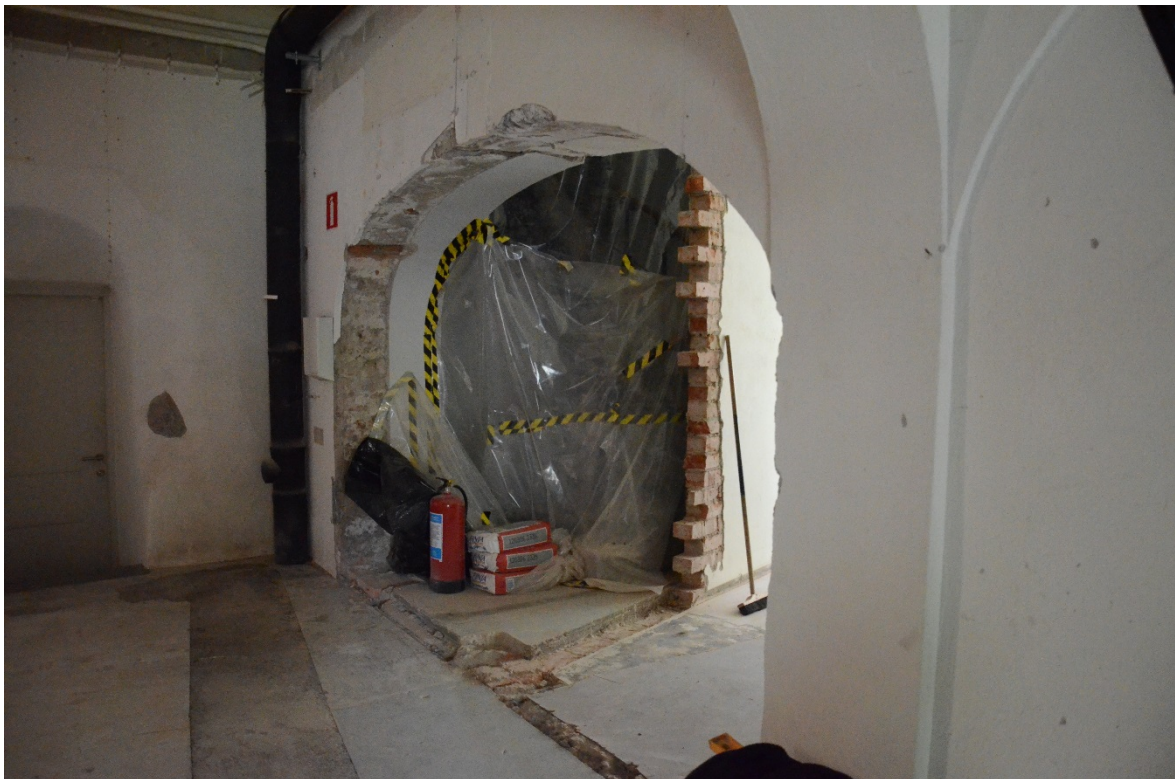
38. Efter rivningen. Bakom plasten återfinns den äldre spiraltrappan.

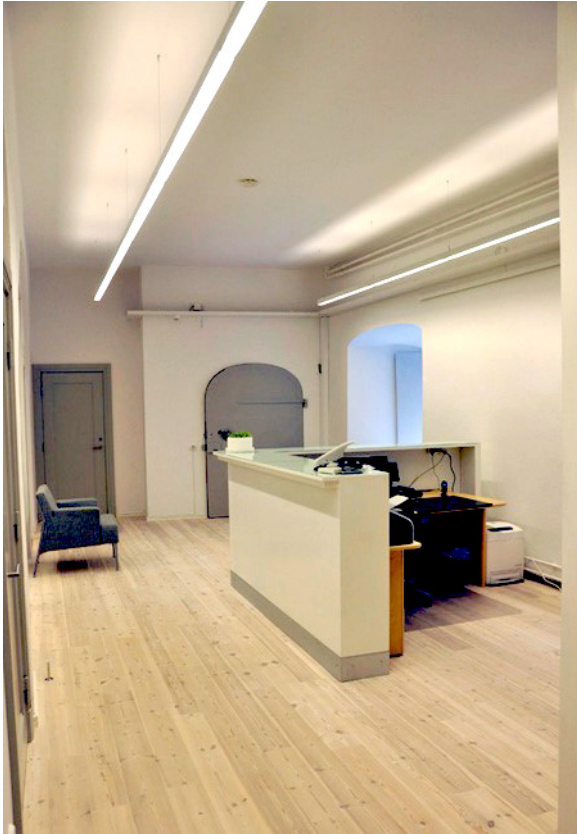
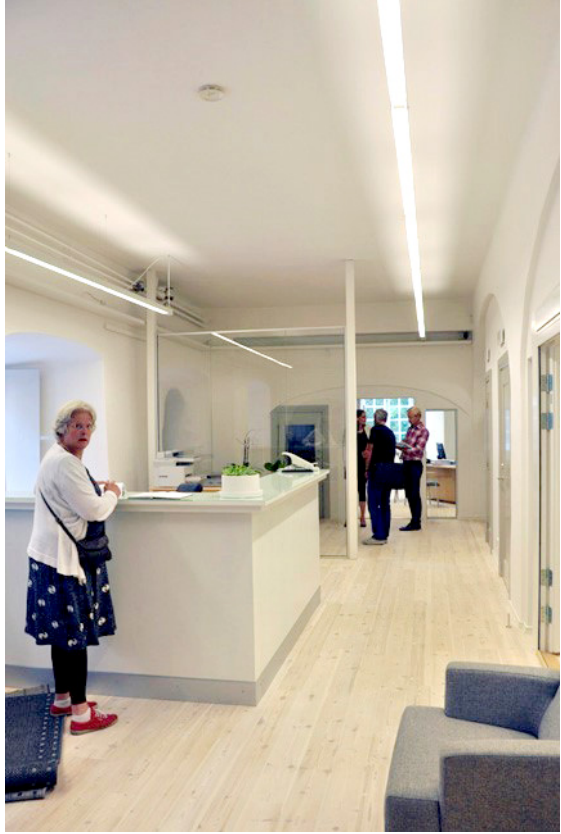
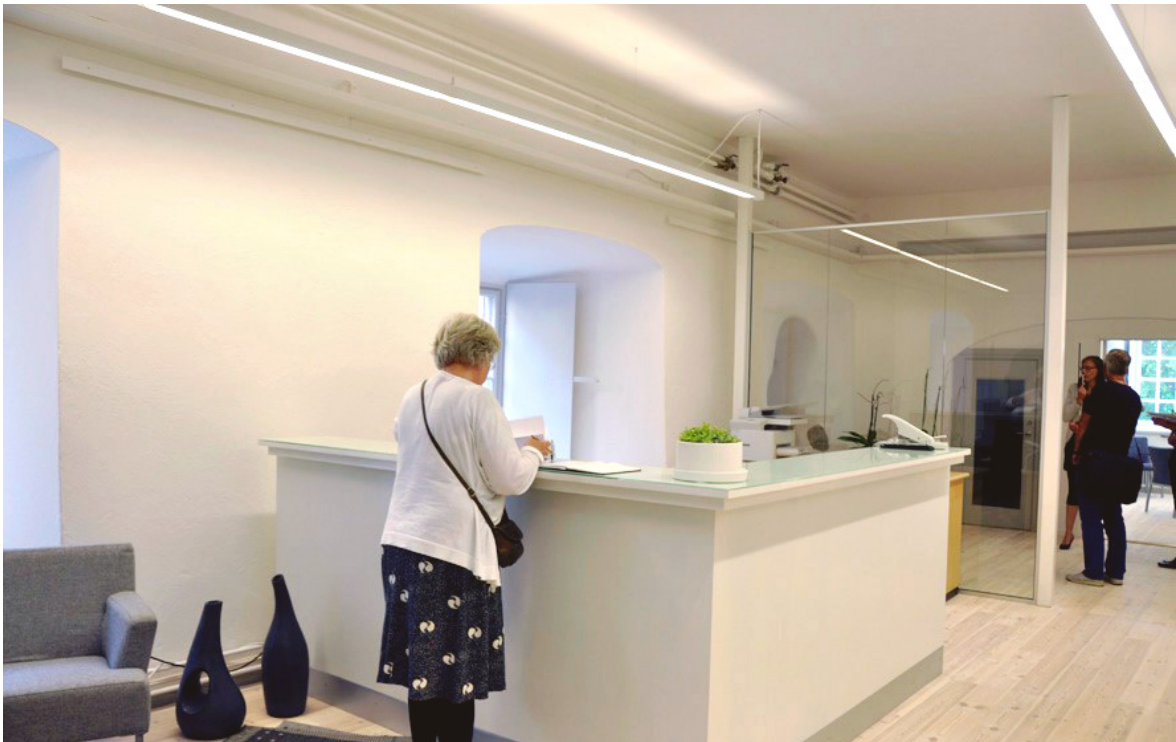
39–41. Rum 017 vid slutbesiktningen. En reception har byggts upp och kontorsrum mot väster.

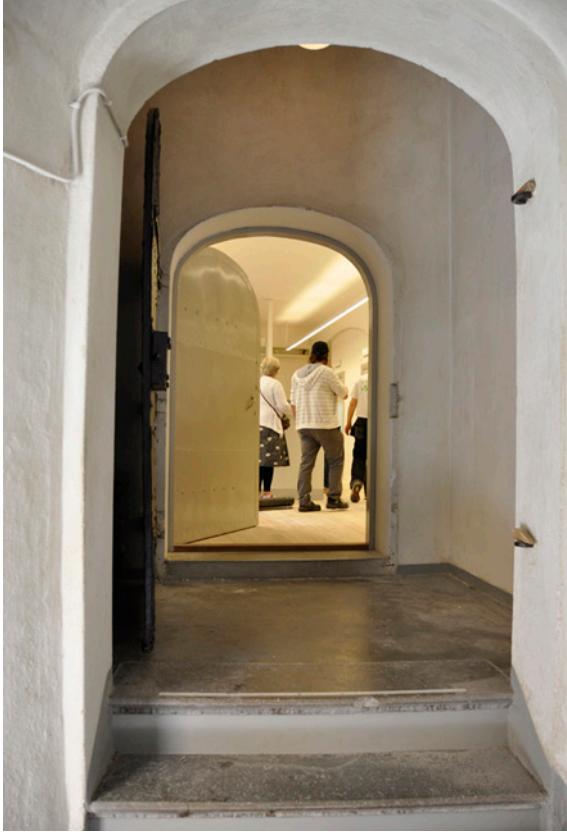
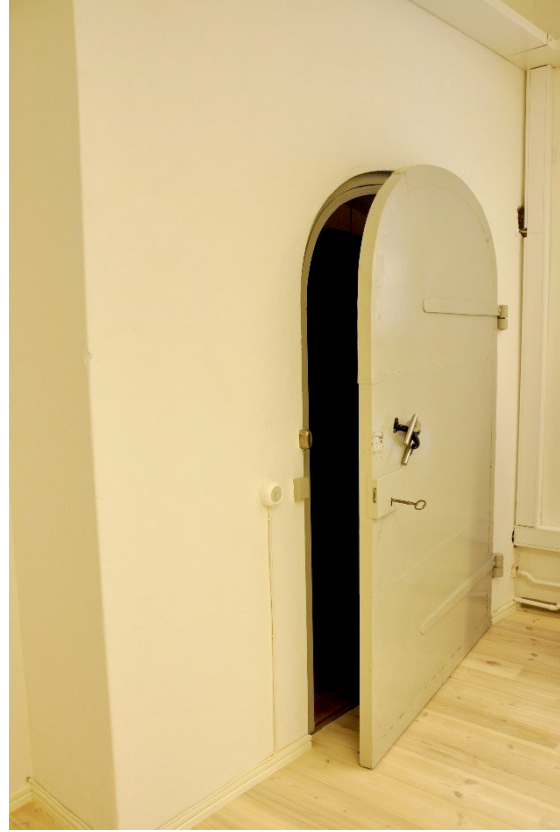
55 – 56. Från trapphuset i öst. Den äldre plåtdörren målades och fick nytt lås. Dörren ställs i uppställt läge ur utrymningssynpunkt.
