Katarina 1

Renovering av takkonstruktion och stomme

Antikvarisk medverkan

Katarina 1
Västerås stad
Västmanlands län

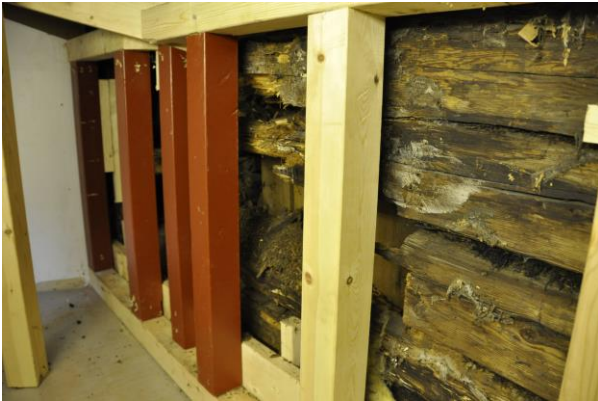
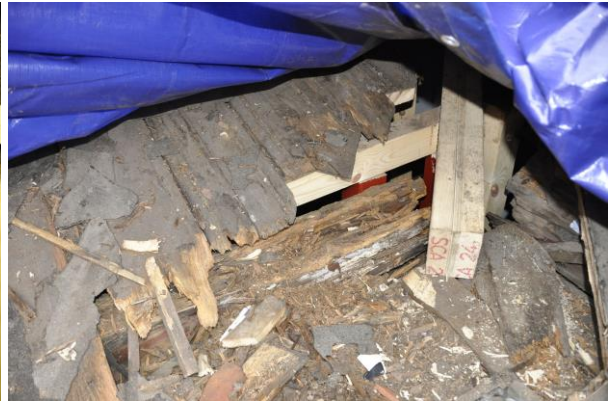
Vlm_kmvIM-2265, Vlm_kmvIM-2270.

Timmerväggen var rötskadad och uppvisade spår av rötsvampsangrepp. Skadan hade uppkommit på grund av en längre tids vattenläckage. Även den befintliga gesimsen var kraftigt rötskadad.

Undertak och takfot hade rötskador på grund av en längre tids vattenläckage.

Den gamla rännalen var felaktigt lagd så att vatten läckte in under taket.
