Västmanlands läns museum
Kulturmiljö Rapport B
2013:B30

Renovering av Gunnilbo kyrka

Plåttak, putsfasader och fönster

Antikvarisk medverkan

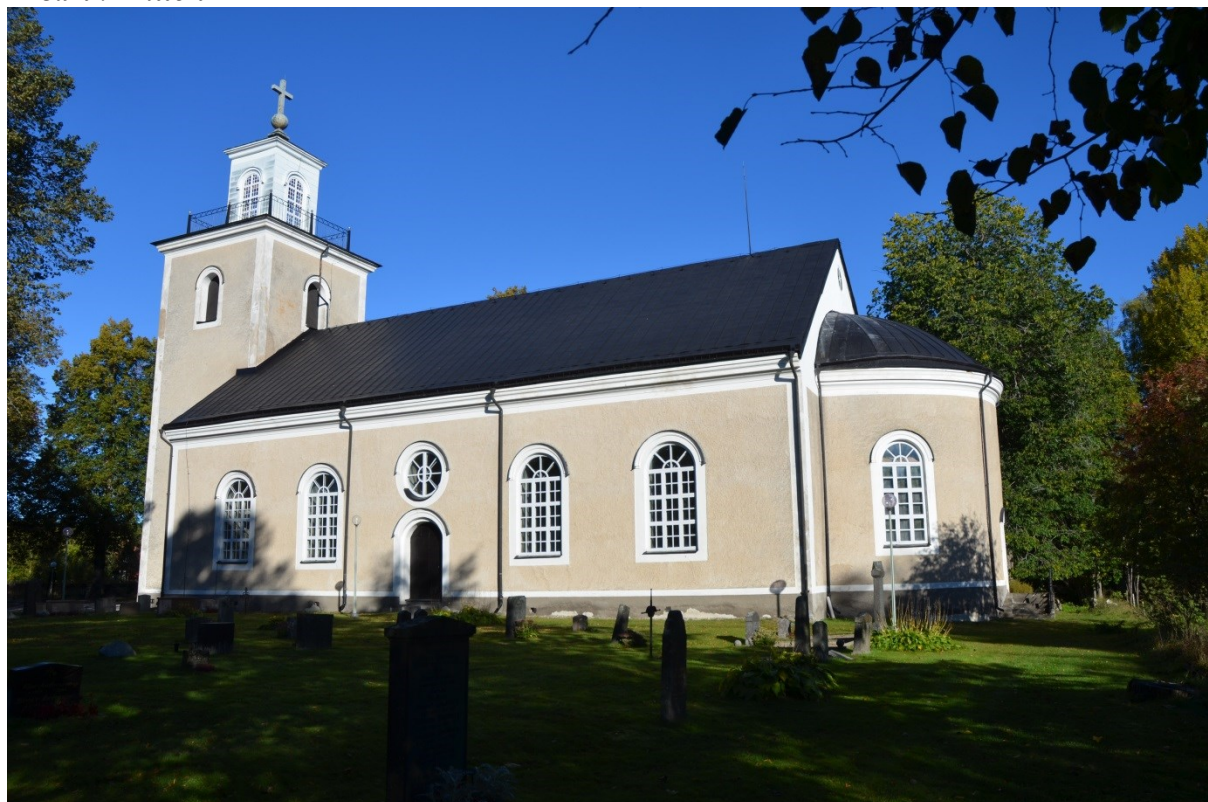
Omslagsfoto: Gunnilbo kyrka efter genomförda åtgärder. Vlm_kmvFE-3911

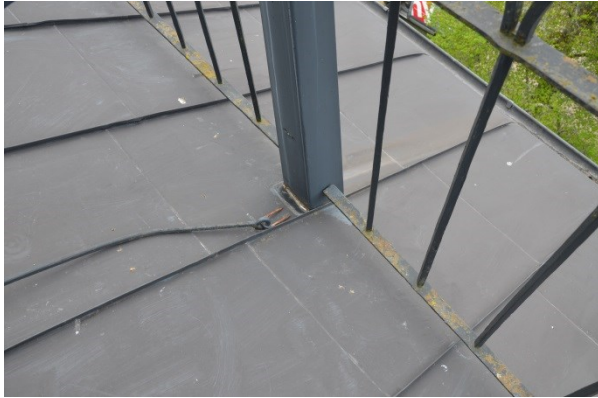
*Tornlanterninens plåttak innan målning.
Vlm_kmvFE-2832*

- Vattenblästring med ca 2000 bar för rengöring
- Kvarvarande rostfläckar behandlades med en strykning med Isotrol Takgrund och en extra strykning med en blandning av Isotrol Takgrund och blymönja.
- Grundfärgen ”gnuggas in” i plåtytan (Isotrol Takgrund)
- Ytterligare ett tunt lager grundfärg ströks över ytorna (Isotrol Takgrund)
- Samtliga skarvar och falsar penslades med Isoguard Pansar
- Hela ytan sprutades med Isoguard Pansar till ca 60 my.
- Färdigstrykning med Lasol linoljefärg

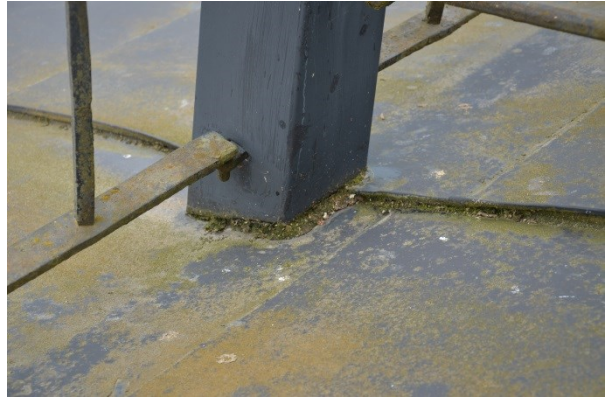
*Algpåväxt på plåten på tornlanterninen.
Vlm_kmvFE-2834*

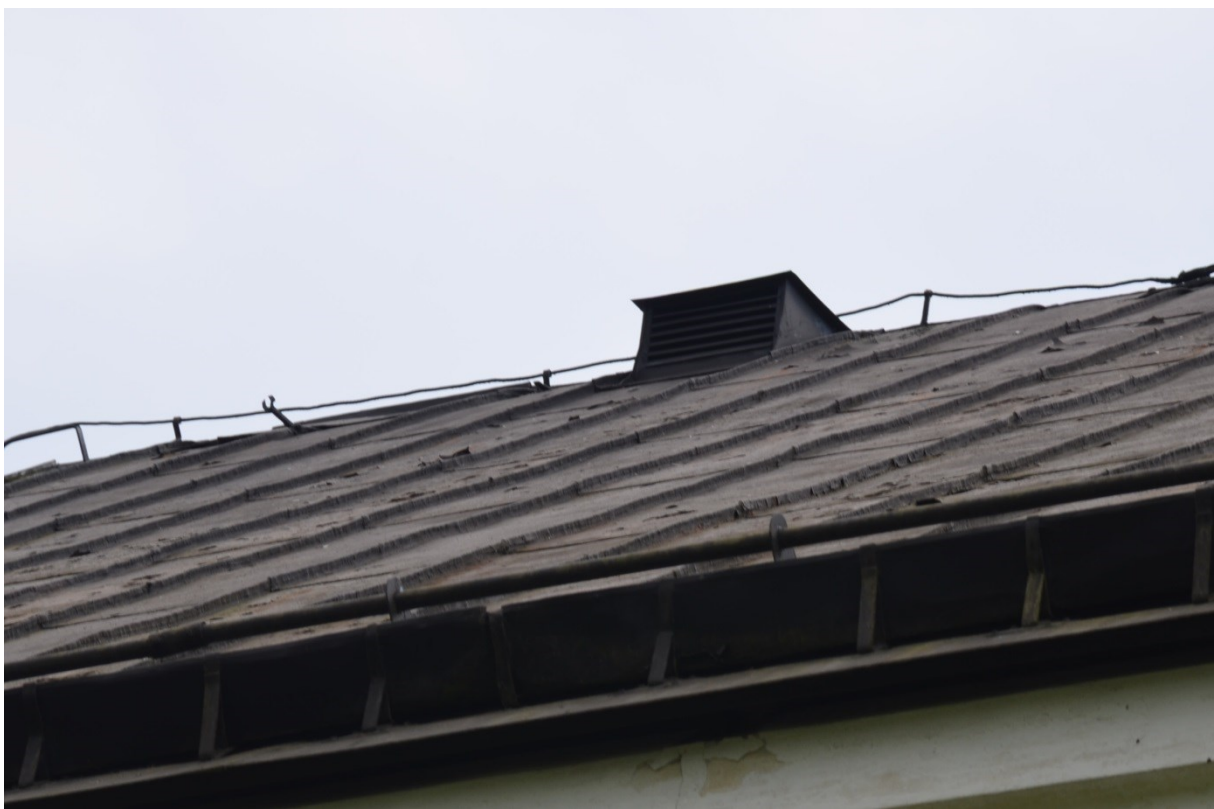
Skeppstaket med flagande färg innan ommålning. Vlm_kmvFE-2853

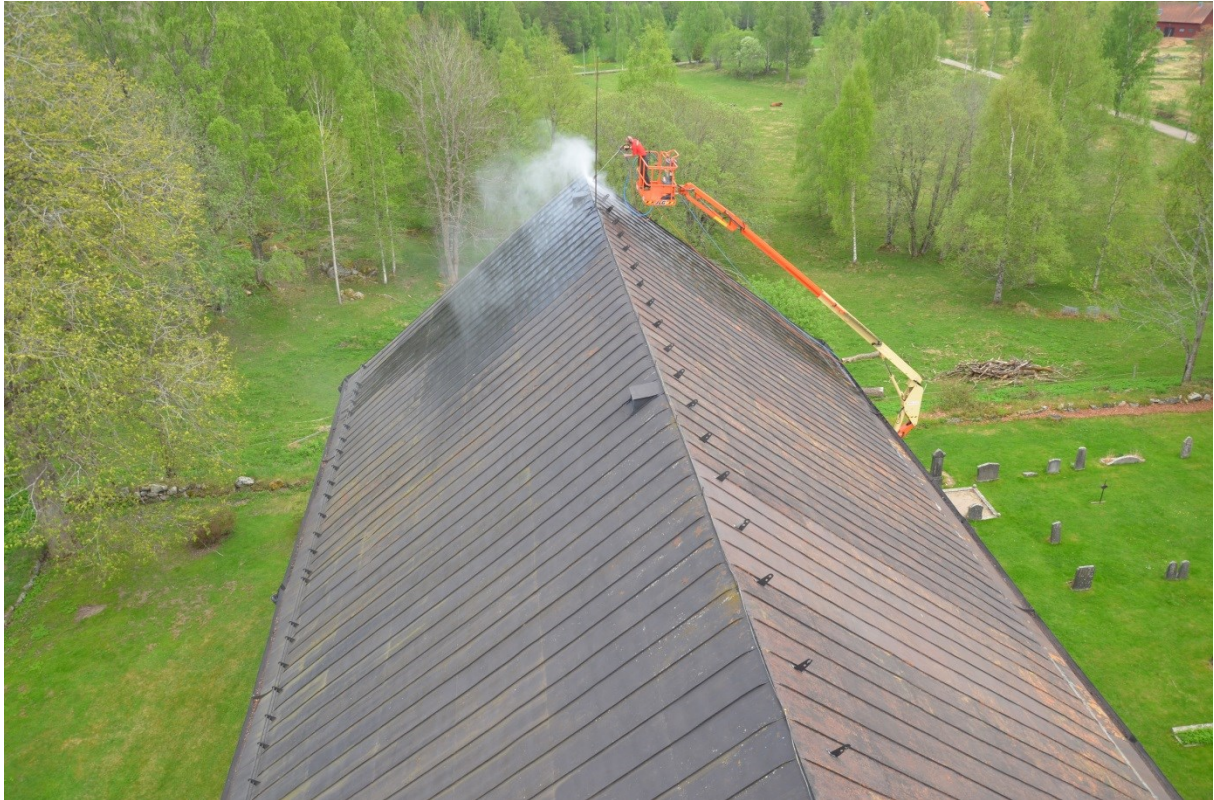
*Skepptaket under arbetet med vattenblästringen, på de redan rengjorda ytorna syns rostfläckar.
Vlm_kmvFE-2837*

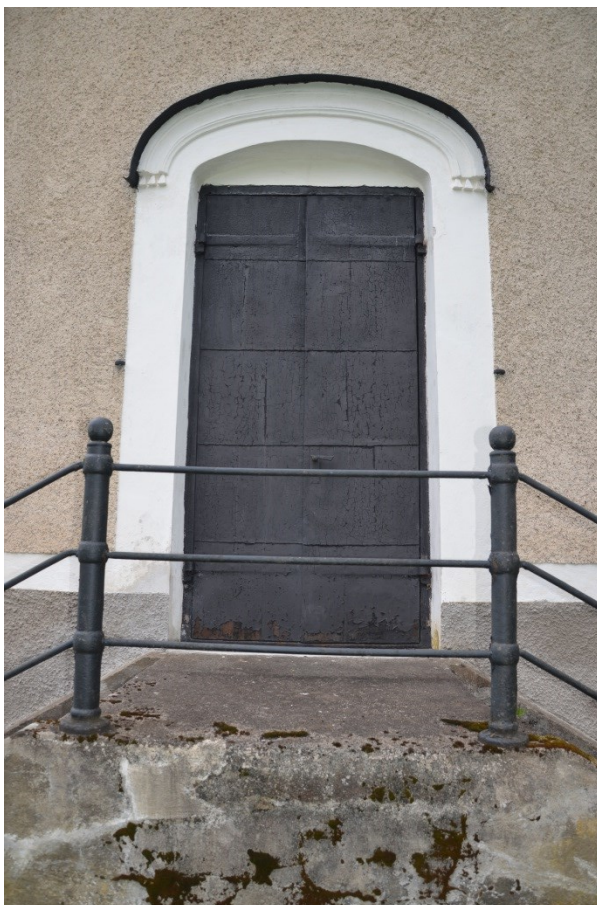
Sakristians dörr och smidesräcke. Vlm_kmvFE-2849

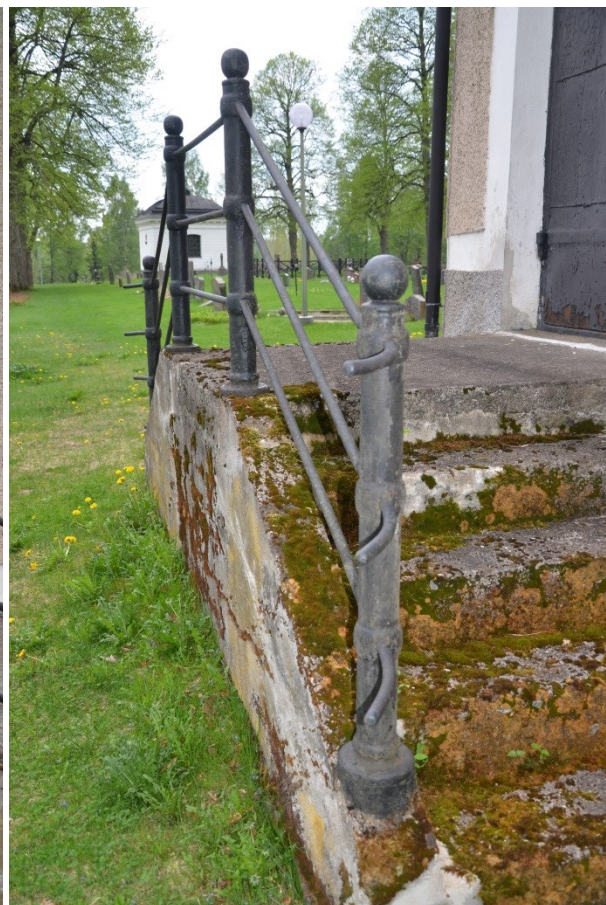
Smidesräcket vid sakristian. Vlm_kmvFE-2851

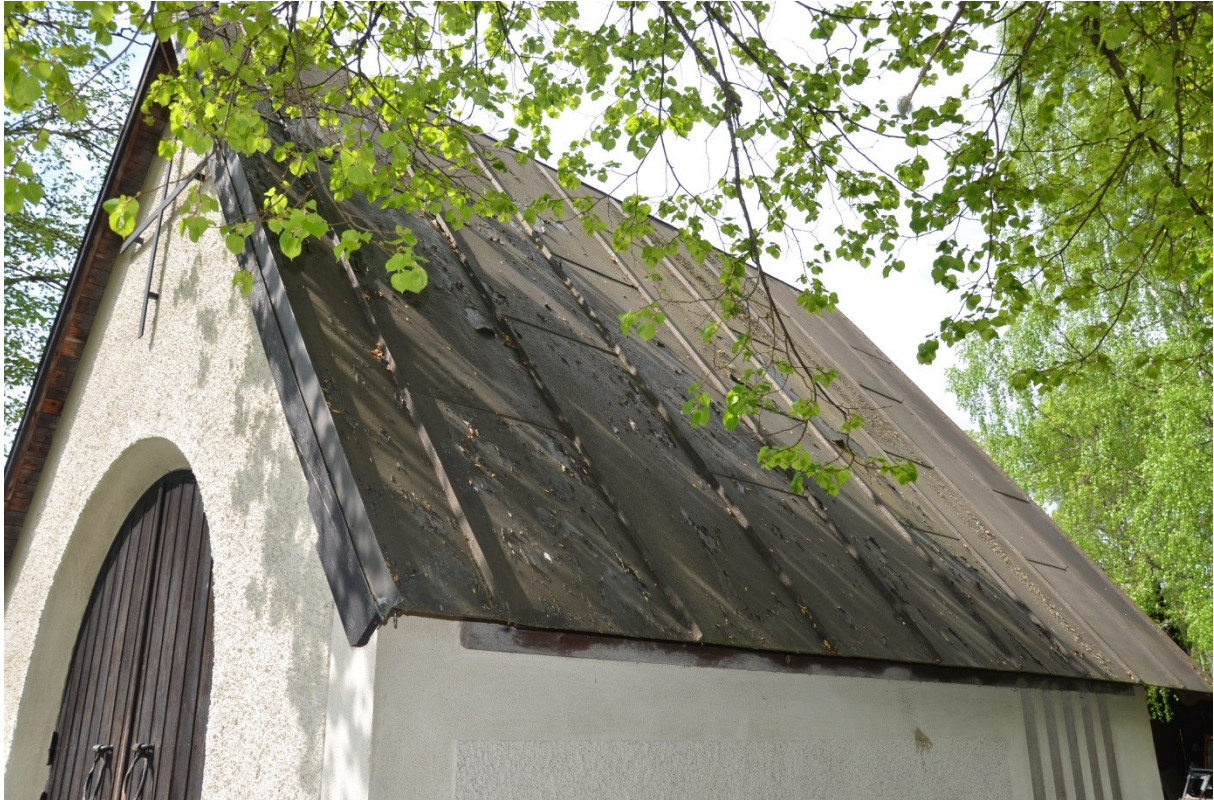
Bisättningshuset plåttak innan målning. Vlm_kmvFE-2855

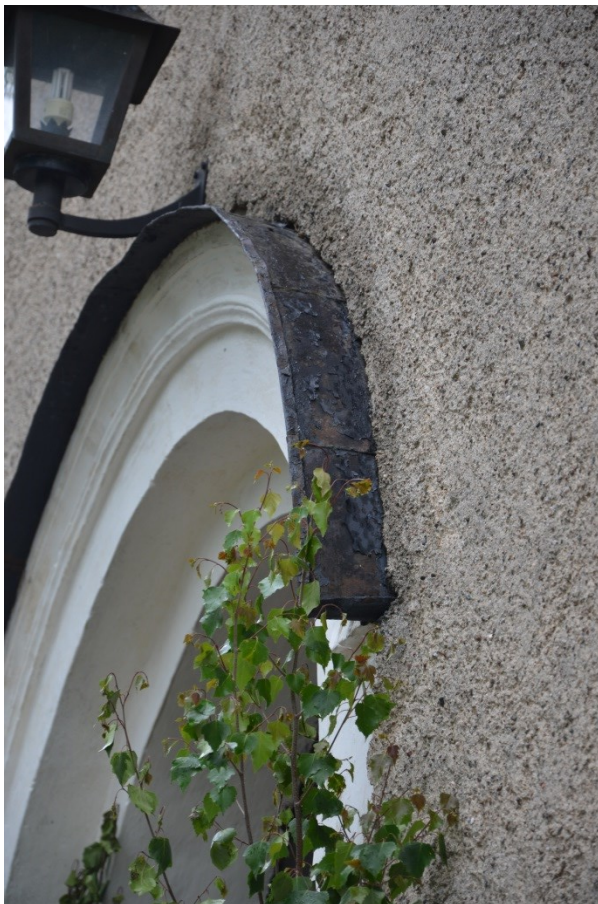
*Dropplista ovanför huvudentréns dörr, innan målning.
Vlm_kmvFE-3072*

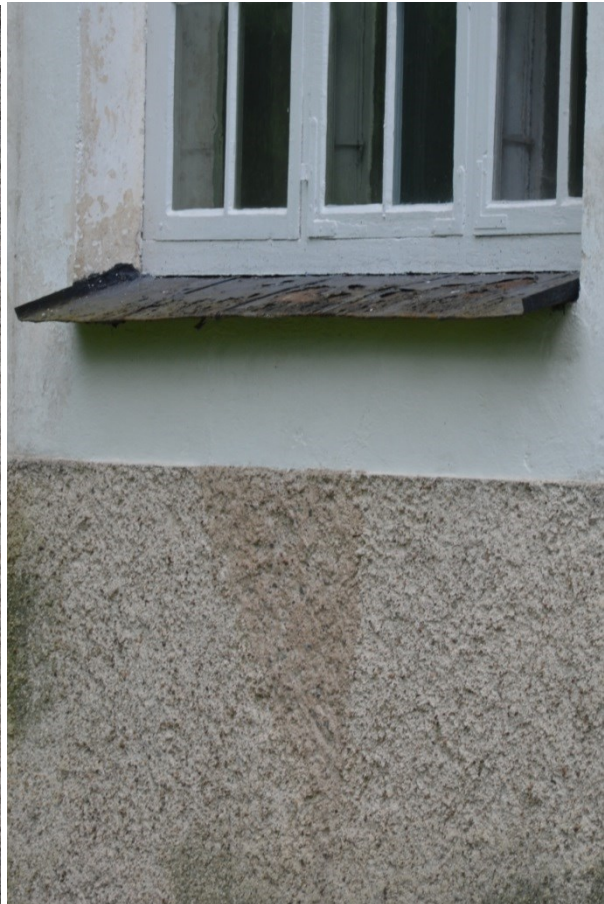
Solbänk innan målning. Vlm_kmvFE-3091

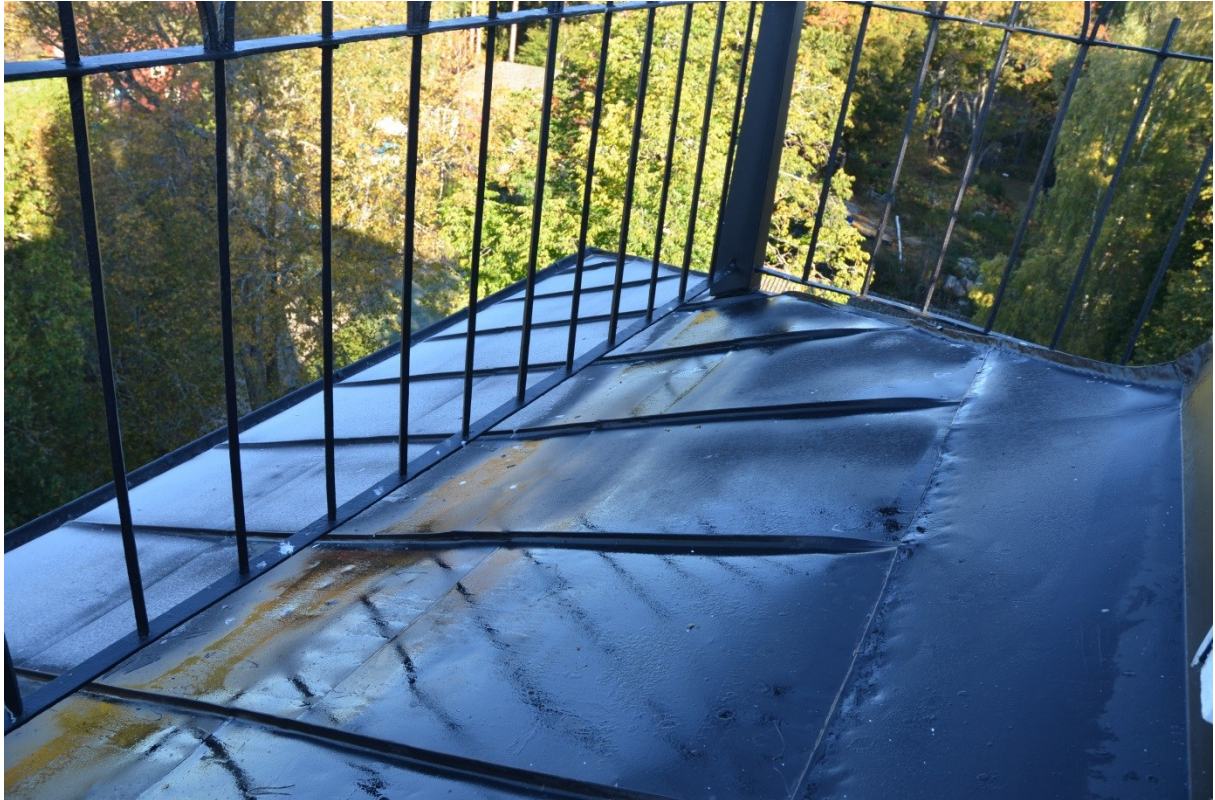
Tornlanterninens plåttak efter målning. Vlm kmvFE-3897

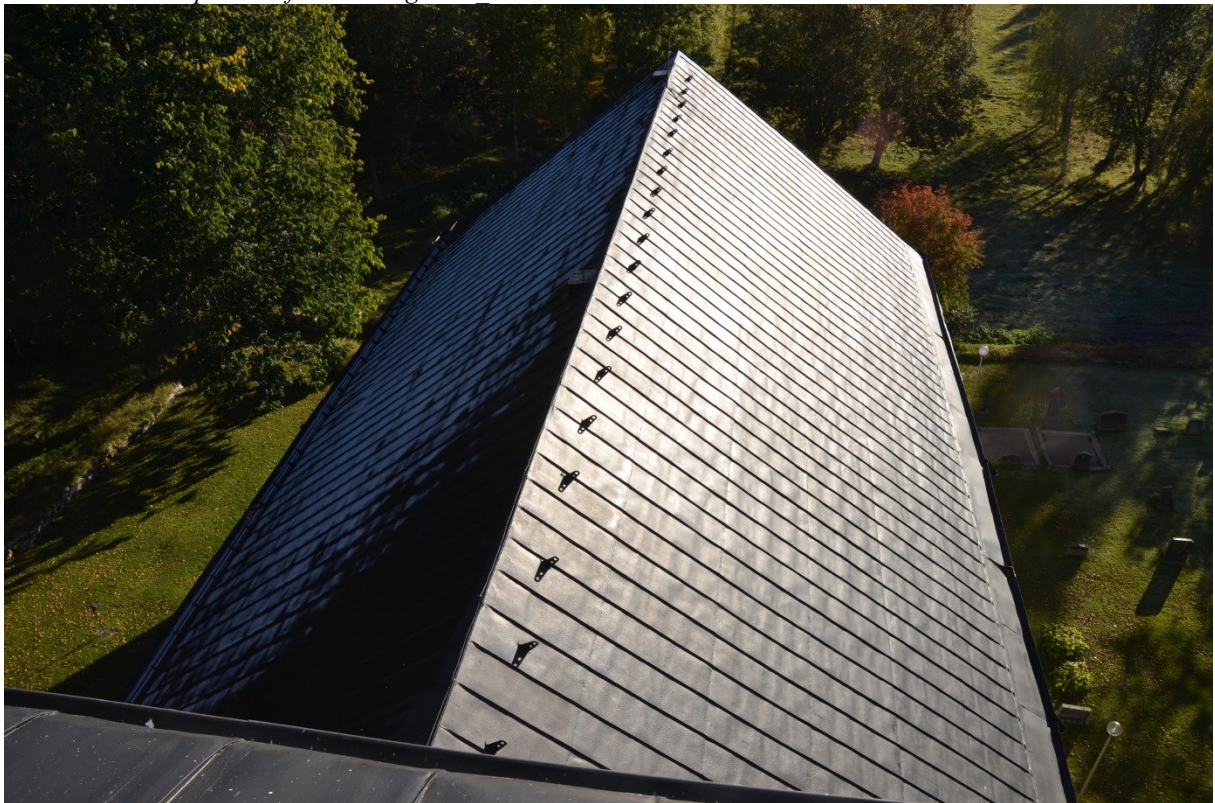
Skeppstaket efter målningsarbeten. På takfallet till vänster i bild syns frost som ännu inte försvunnit i solen. Vlm kmvFE-3901

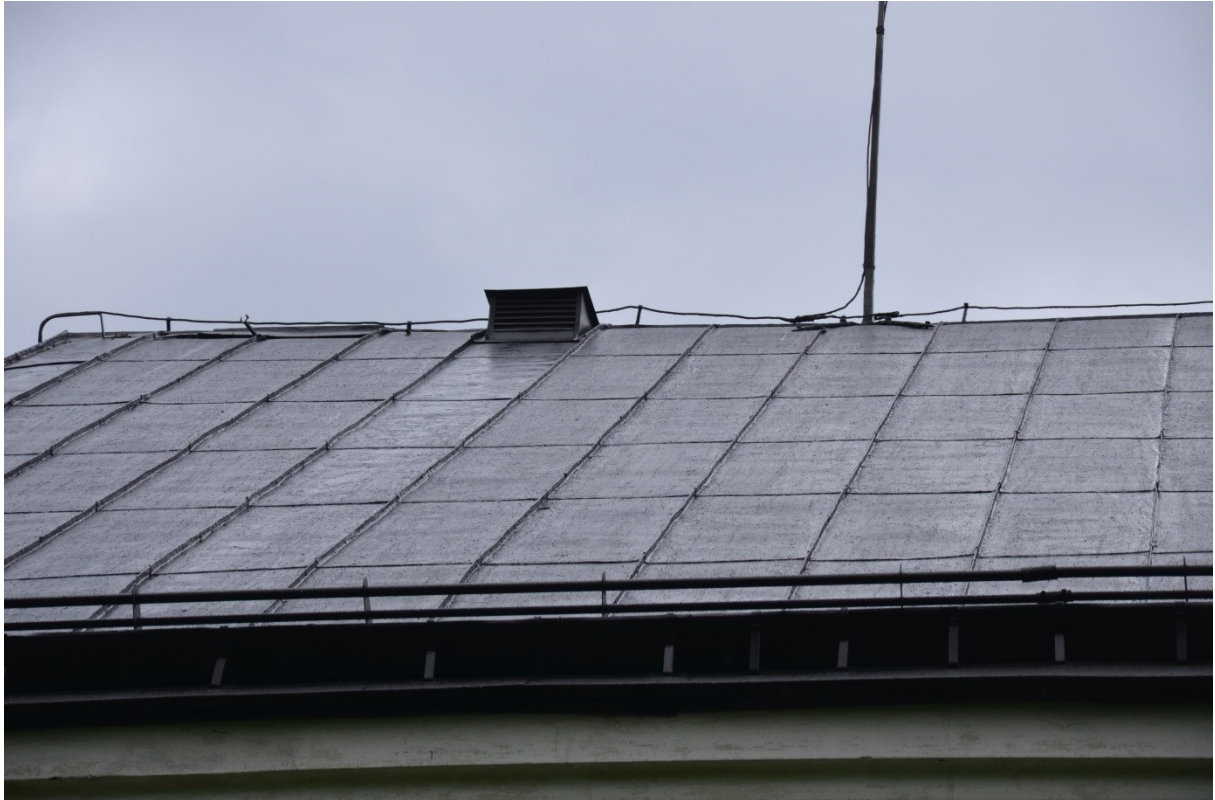
Skeppstaket efter målning. Vlm_kmvFE-3084

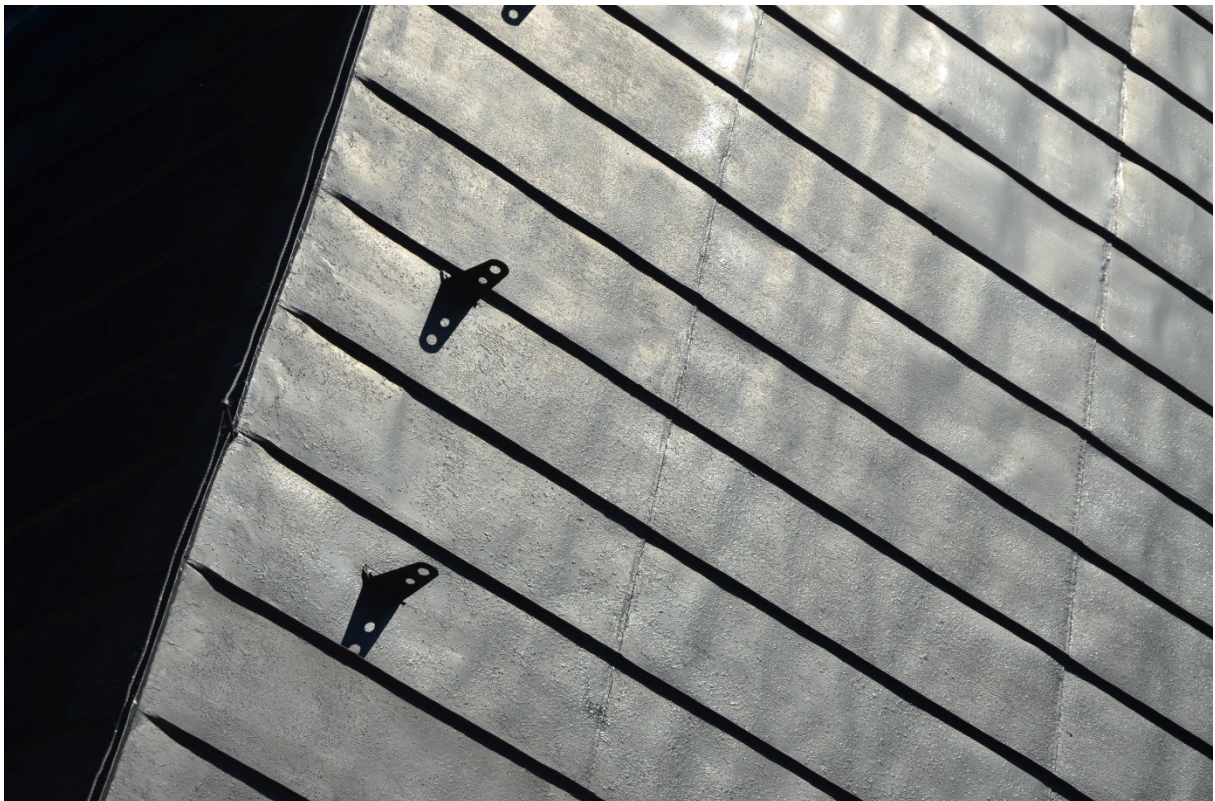
Skeppstaket efter ommålning. Vlm_kmvFE-3902

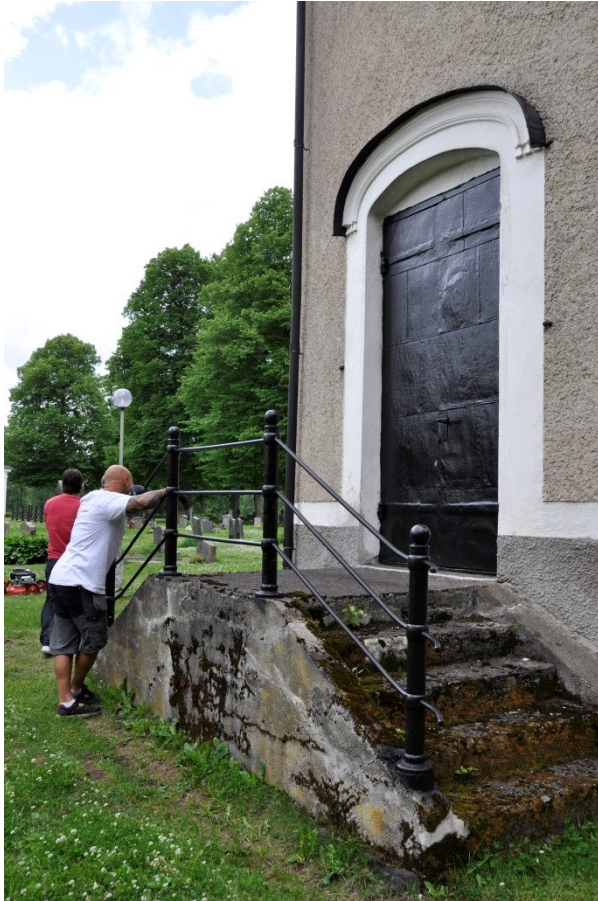
*Sakristians dörr och smidesräcke efter målning
Vlm_kmvSB-1981*

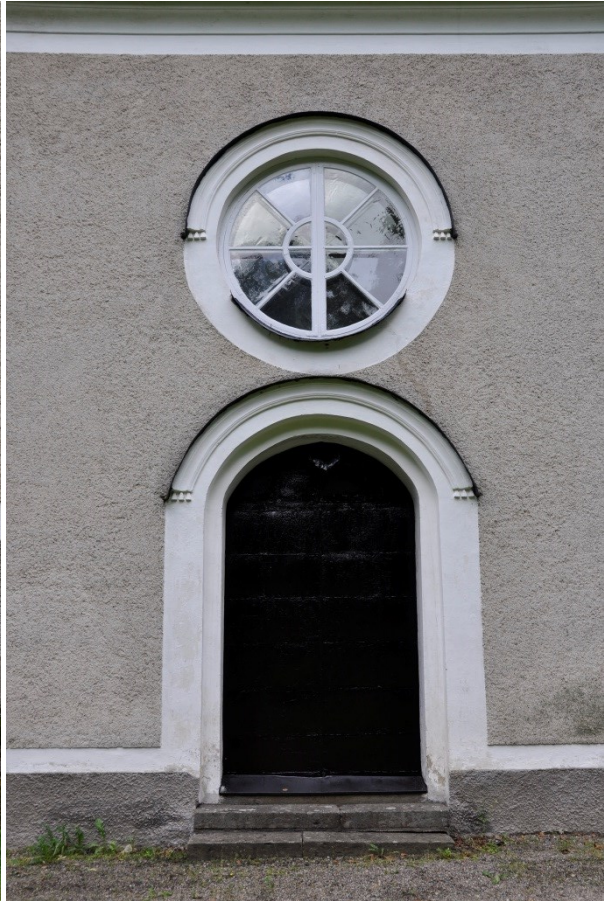
Dörr i södra fasaden efter målning. Vlm_kmvSB-1978

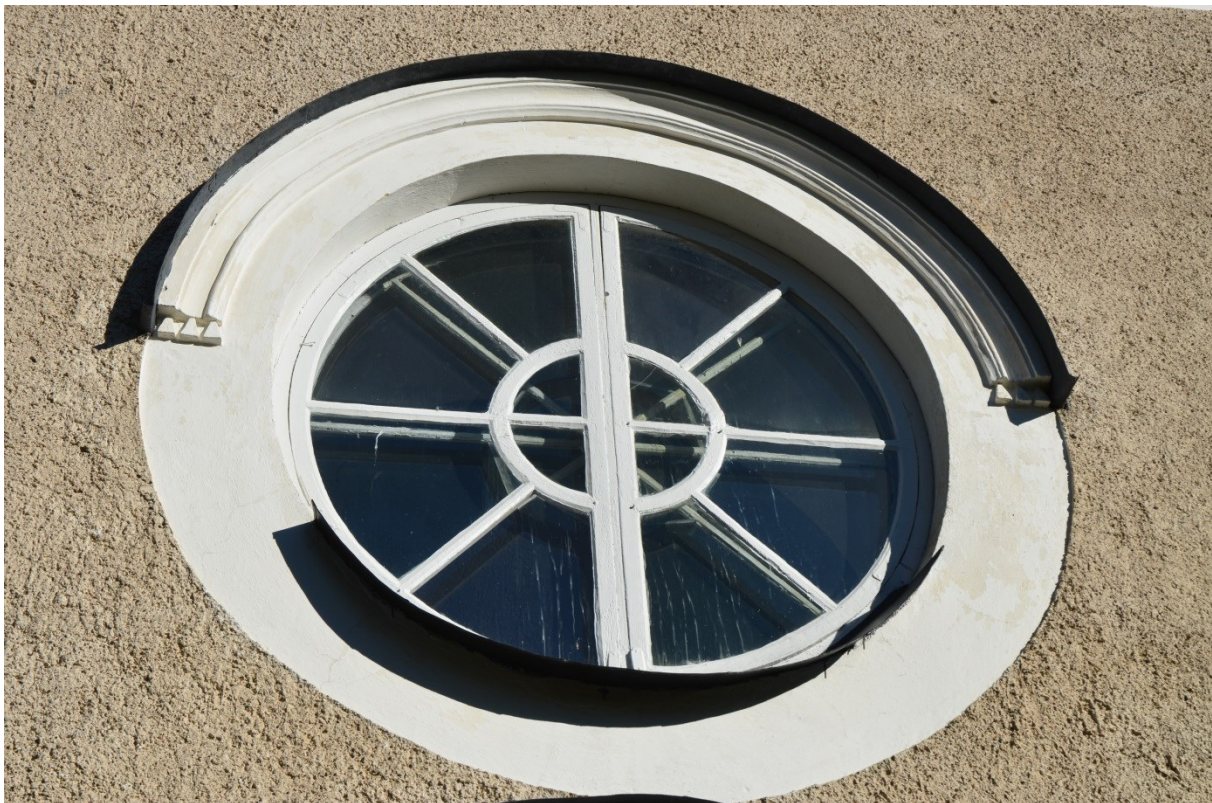
Runt fönster ovanför dörr i södra fasaden med nymålade plåtdetaljer. Vlm_kmvFE-3915

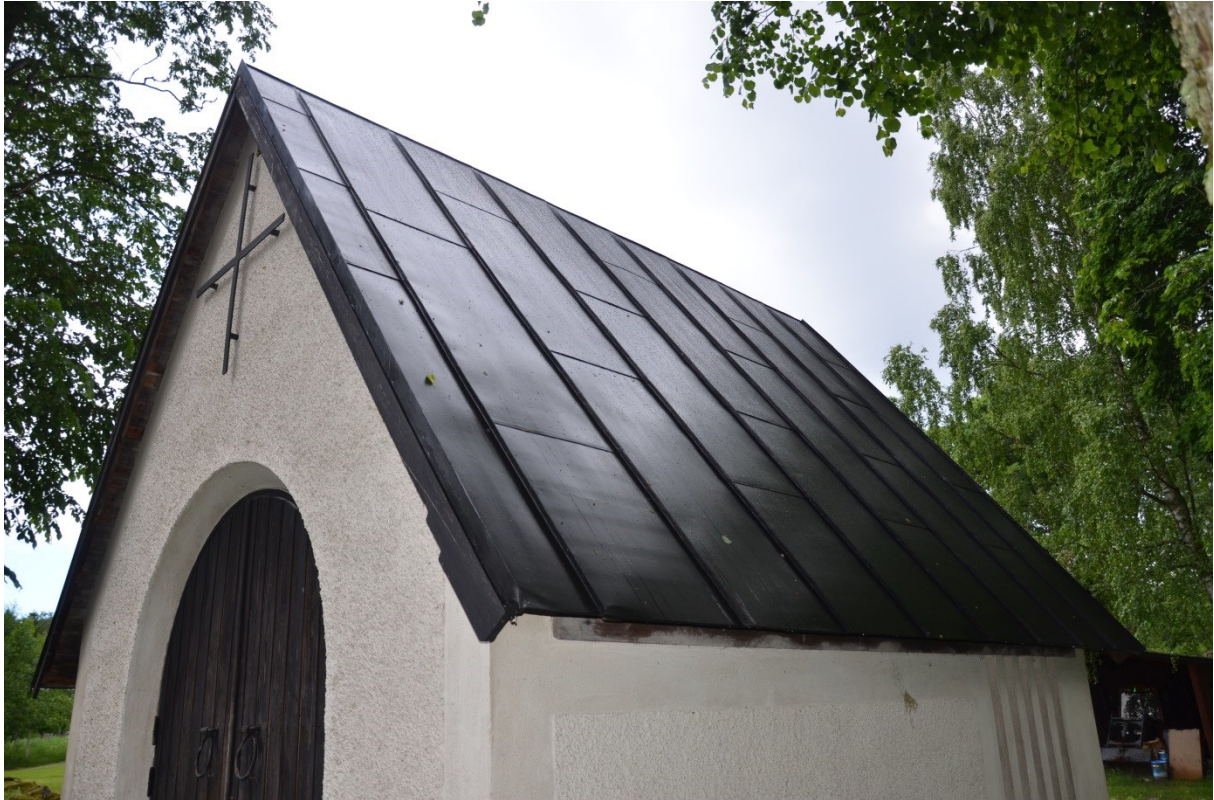
Bisättningshuset efter takom målning. Vlm_kmvFE-3883

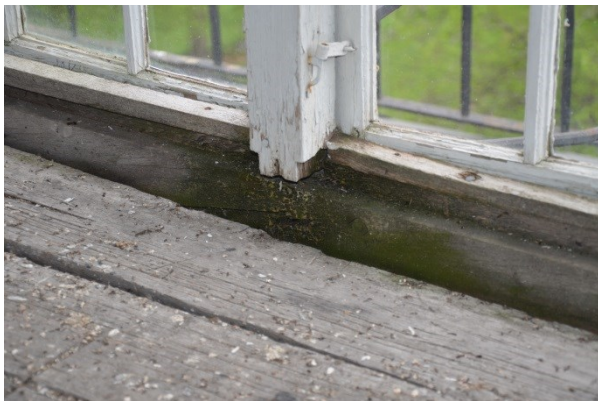
*Fönsterbåge i tornlanterninen innan åtgärder
Vlm_kmvFE-2842*

Tornlanterninens fönster kittades och målades om i kulör och utförande likt befintligt. Fönstren skrapades och målades med linoljefärg. Vindskivorna behandlades på likanade sätt. På den östra gaveln, fasaden över koret hade fläckar och andra putsskador. Dessa åtgärdades med material och utförande likt befintligt. Kalkbruk användes för åtgärderna.

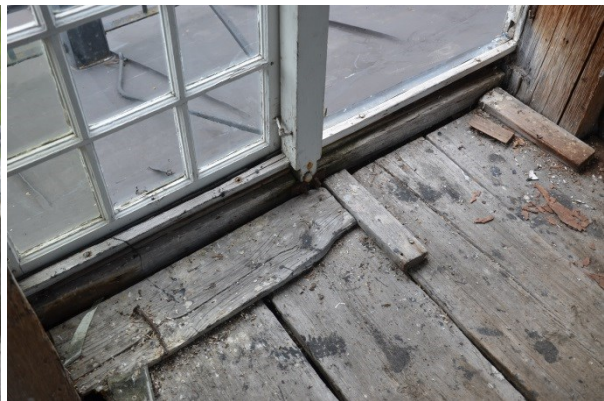
Fönster innan åtgärderna. Vlm_kmvFE-2843

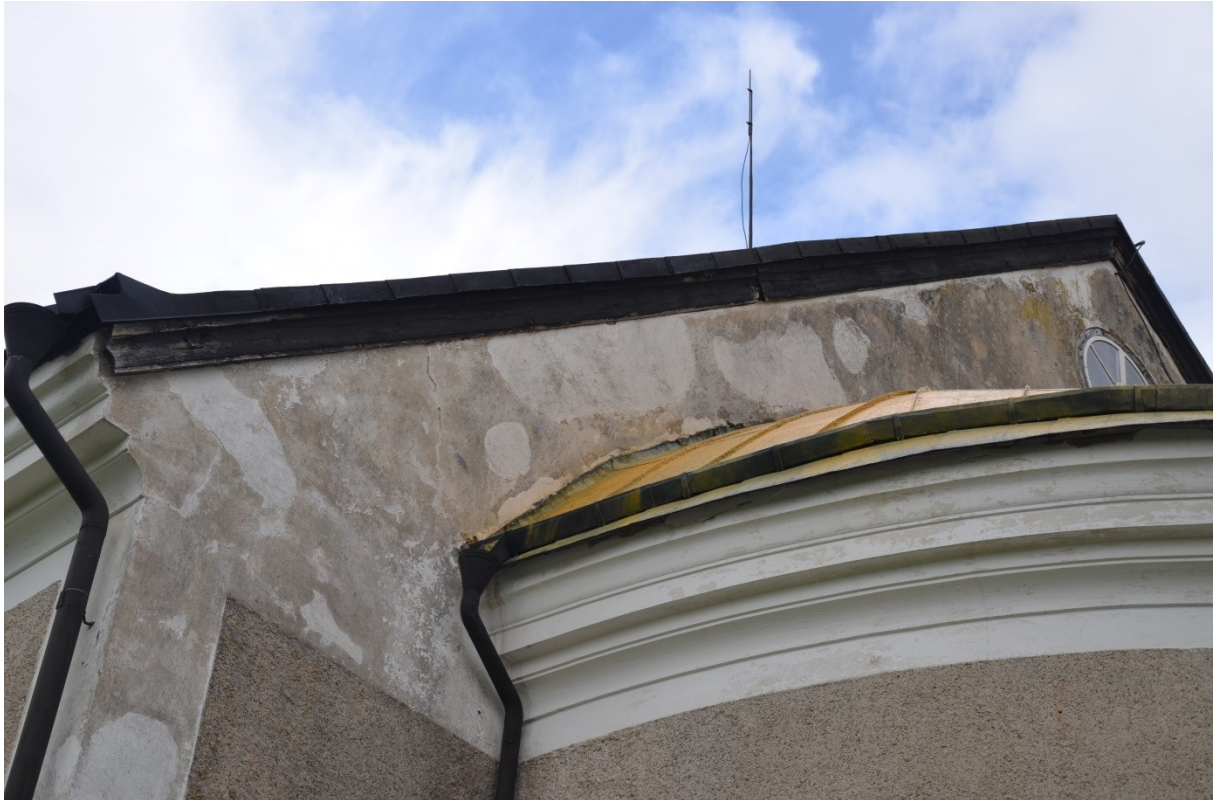
*Vinsskivorna och fasadens puts innan åtgärdernas genomförande. Kortaket är grundmålat vid fototillfället.
Vlm_kmvFE-3079*

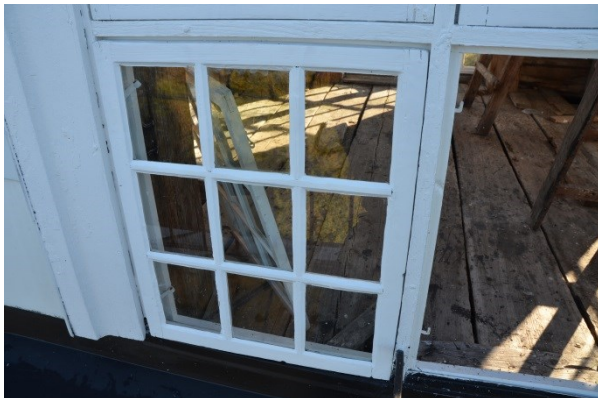
*Ett av fönstren i tornlanterninen efter omkittning
Vlm_kmvFE-3905*

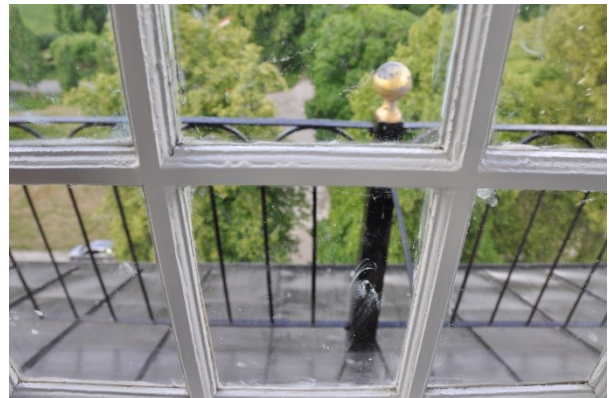
*Tornlanterninens fönster efter ommålning.
Vlm_kmvSB-1967*

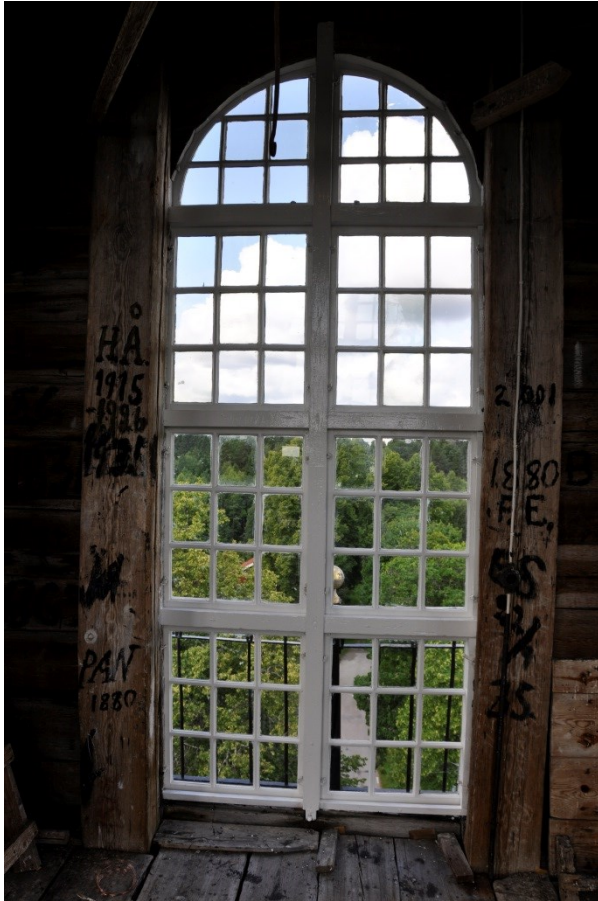
*Tornlanterninens fönster efter åtgärder
Vlm_kmvSB-1969*

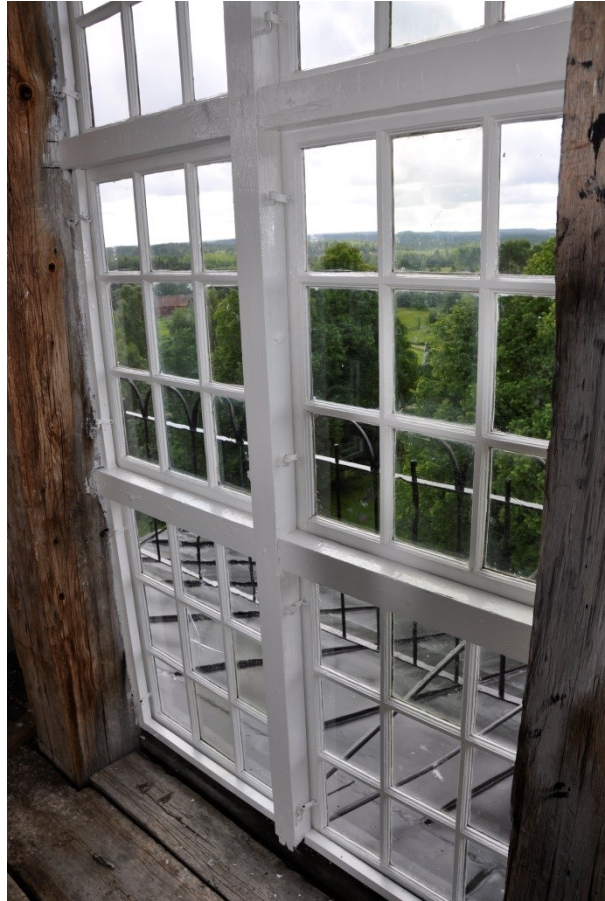
*Nymålat fönster i tornlanterninen
Vlm_kmvSB-1956*

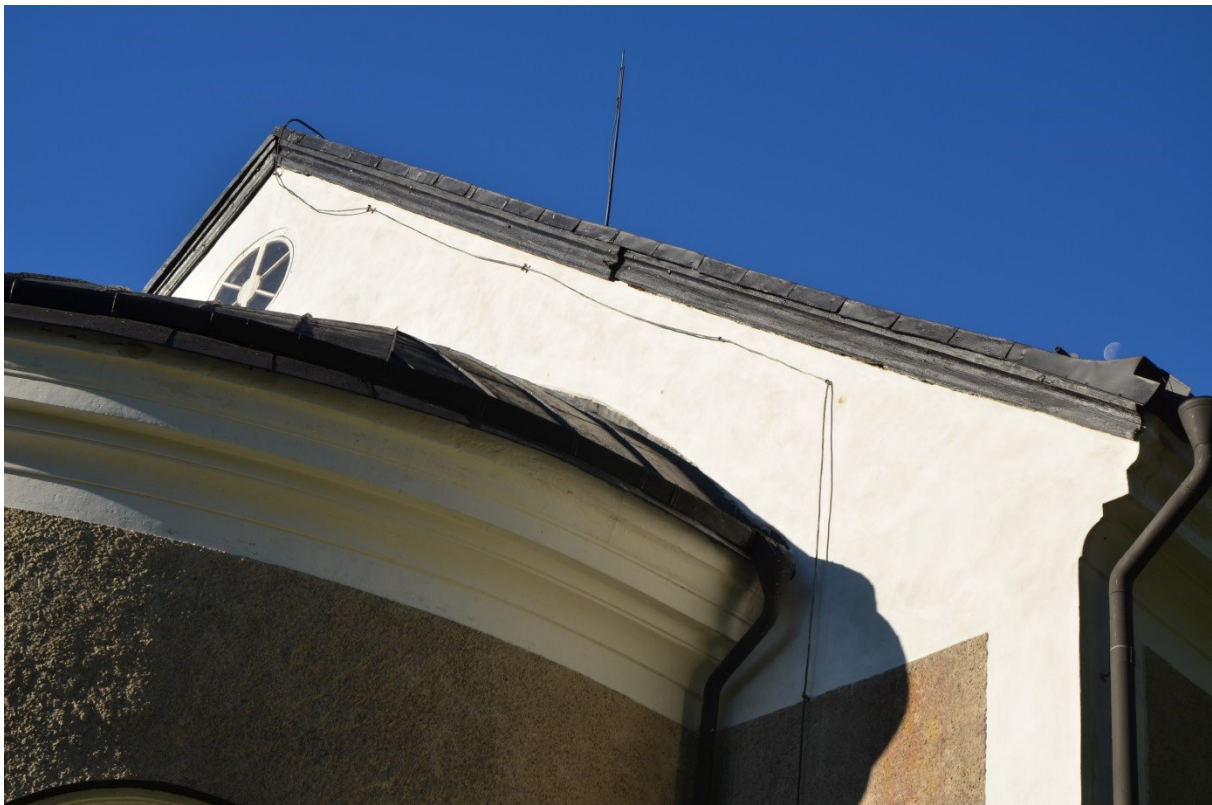
Östra fasadens puts och vindskivor efter genomförda åtgärder. Vlm_kmvFE-3888
