## Västerås slott

### Installation av ny hiss i det västra trapphuset

Antikvarisk kontroll

Olympia 3  
Västerås socken  
Västmanlands län

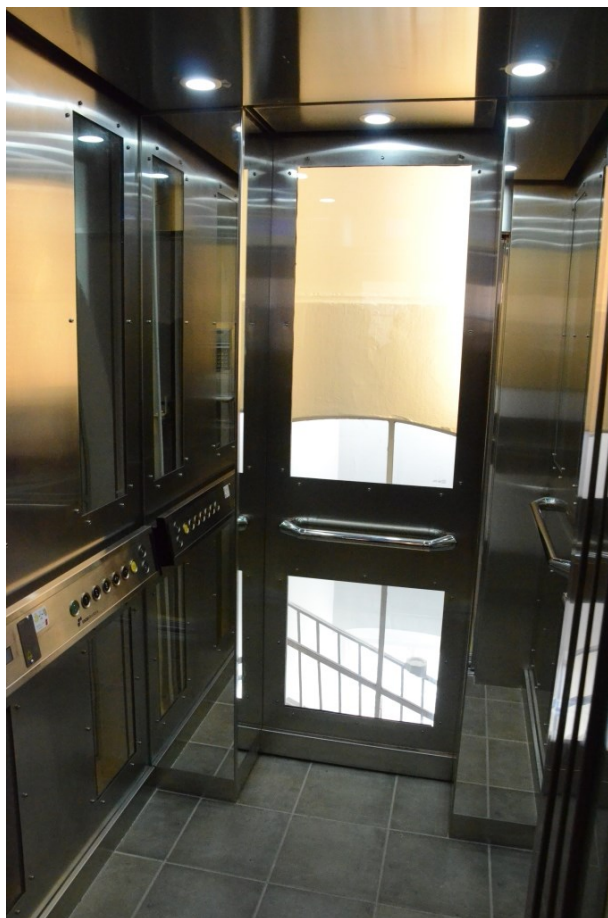
Omslagsfoto: Ny hiss i det västra trapphuset, Vlm\_kmvFE-2520

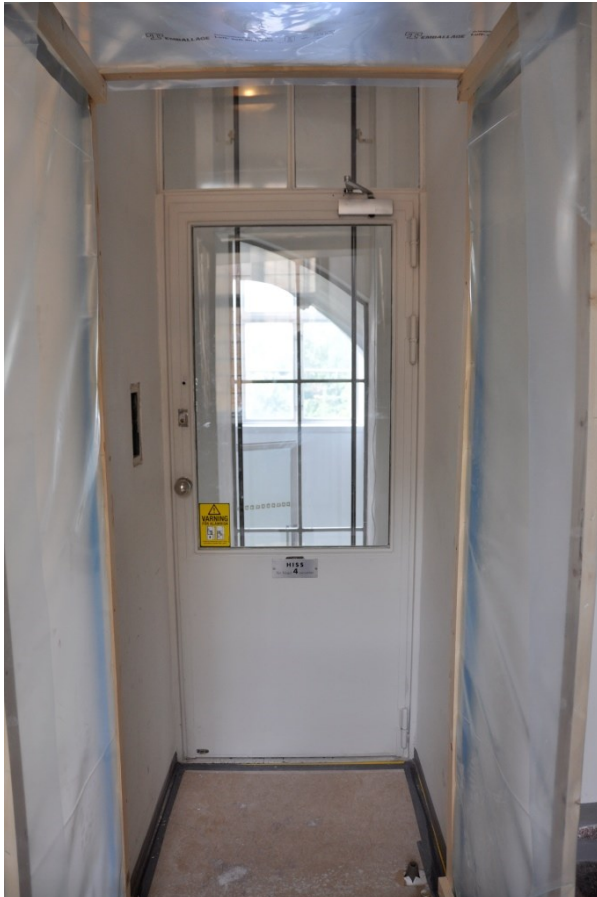
Bild 4, Befintlig dörr till 1940-talshissen

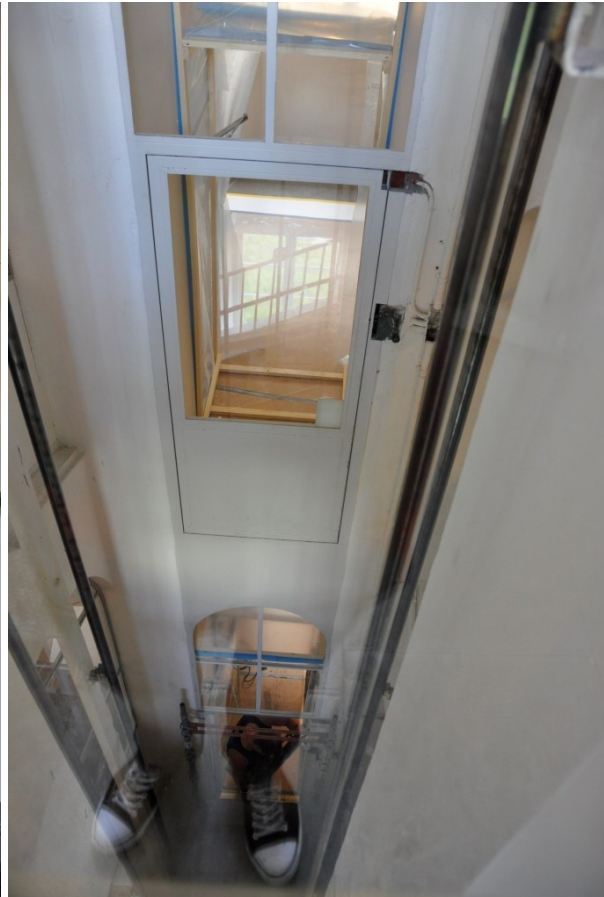
Bild 5, Dörren baksida inne i schaktet

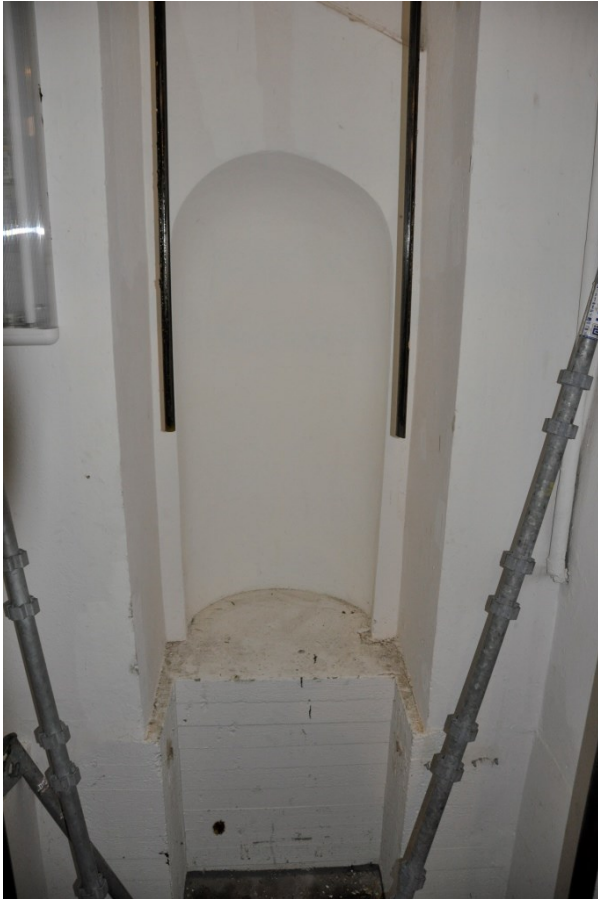
Bild 6, Hylla i hisschaktets botten innan borrhning

- Hyllan och urtaget i muren som hissens motvikt löper mot var tvungen att vara större och borrades därför ur.
- Gejderna (skenorna som hisskorgen löper emot) var för smala. Detta åtgärdades genom att kapa dem mellan våningarna och återmontera dem där de var synliga i ljusväggen mot trapphuset.
- Den nya hissens dörr krävde större monteringsyta i hisschaktet. Tegelmuren sågades ur och teglet lämnades synligt. Innan sågning genomfördes en provborring genom muren för att utreda om det var en massiv tegelmur eller mur av skalmursteknik. Murarna var av massivt tegel med ett ca 5 cm putslager.
- Nya knappsatser ersatte de gamla och putsades in i väggen.
- Ny hissmotor och ny lindragning monterades på vinden. I och med detta så togs ett större hål upp för linorna.

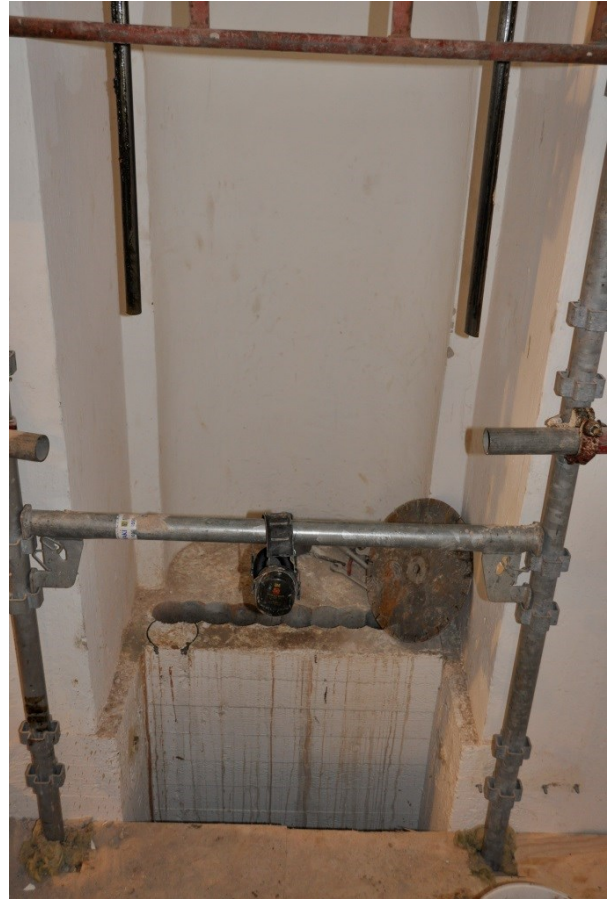
Bild 7, Under pågående borrhning

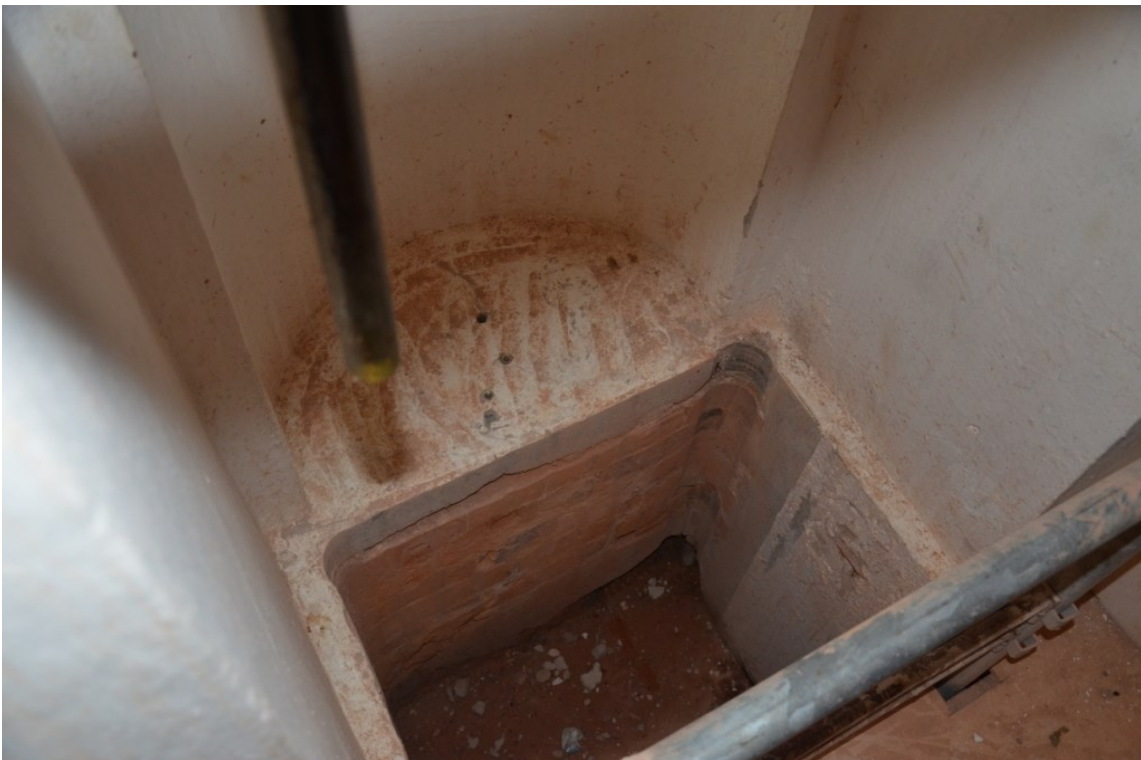
Bild 8, närbild på hyllan i hisschaktets botten efter borrhning och bortbilning.

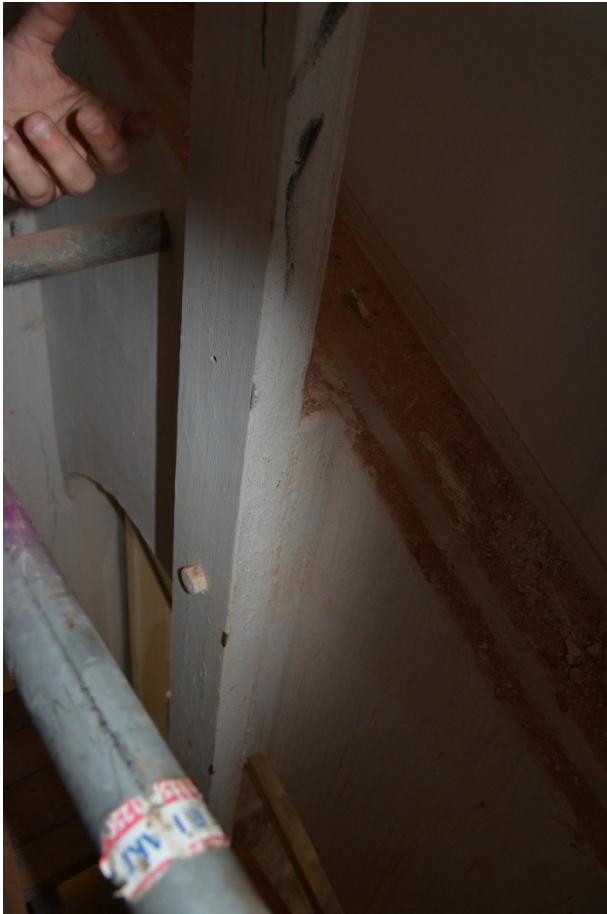
**Bild 9, Gejderna satt för tätt för den nya hissen. För att inte ändra trapphusets uttryck där gejderna gick synligt längsmed ljusinsläppet, flyttades de ut och kapades mellan våningarna.**

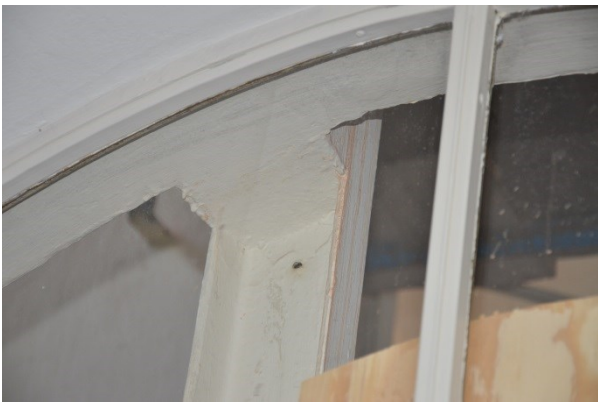
**Bild 10, Gejdens utseende innan åtgärd**

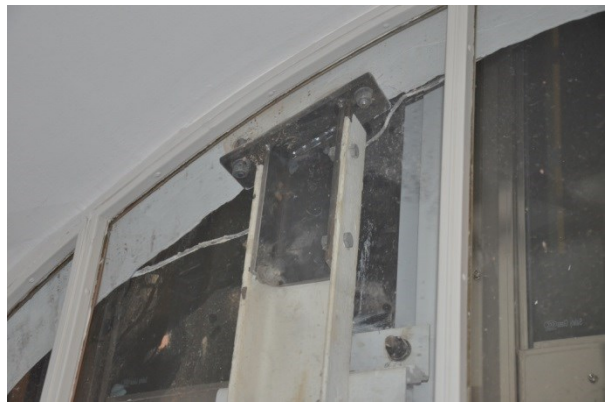
**Bild 11, Gejdens utseende efter åtgärd**

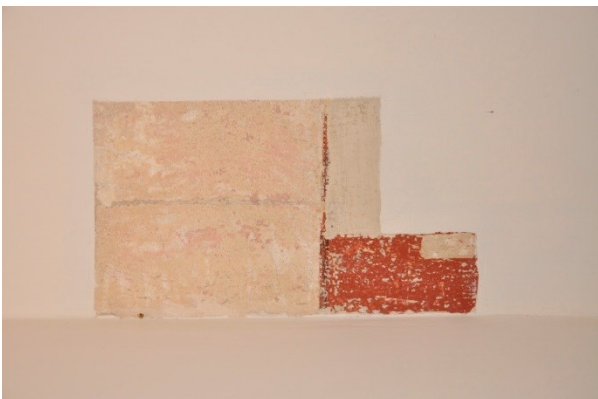
**Bild 12, Äldre putslager och tegel framskrapat i schaktet**

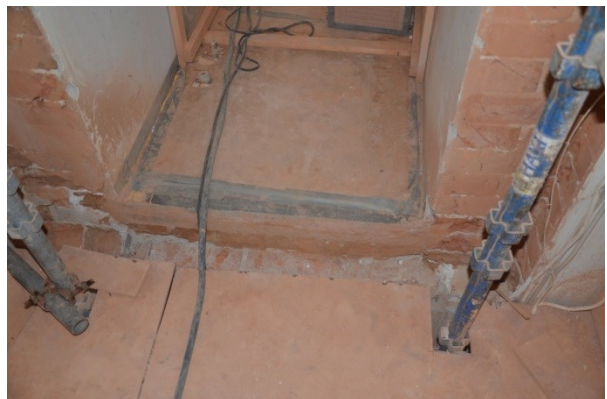
**Bild 13, sågning genomförd för den större hissdörren**

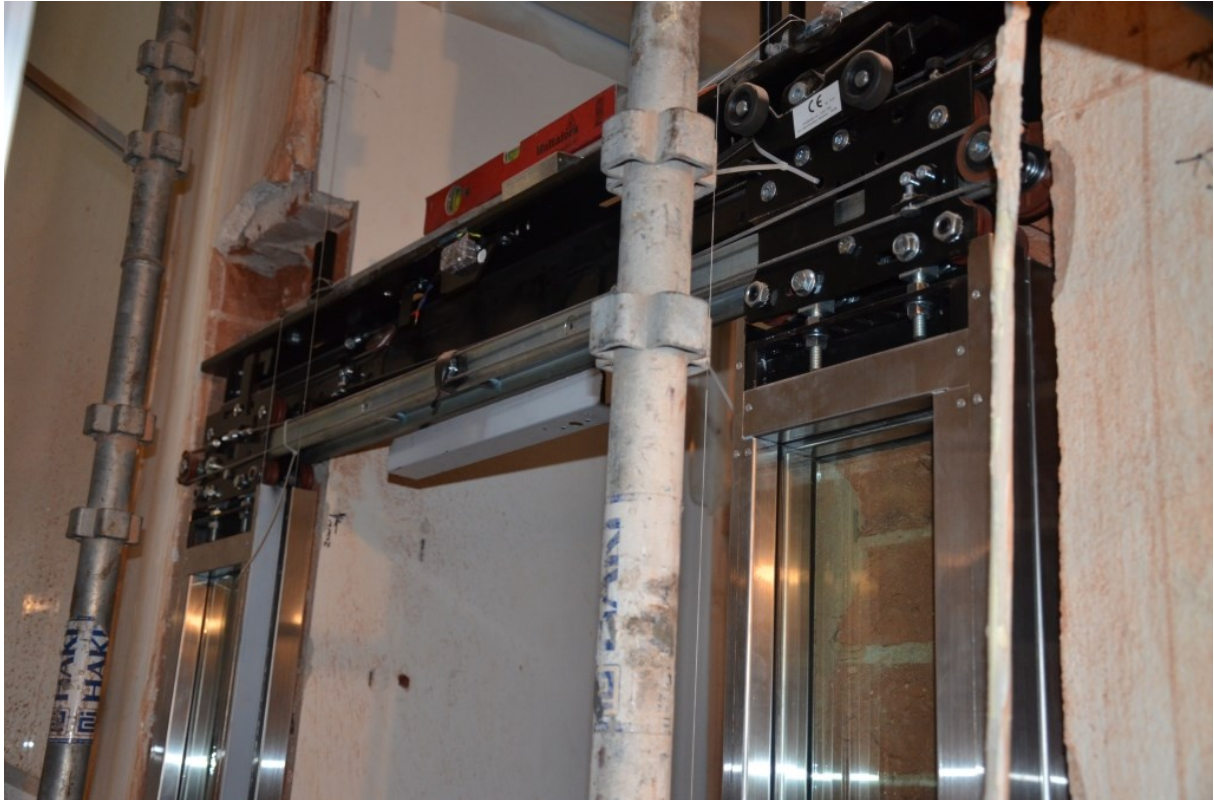
Bild 14, den nya hissdörrens montering i det ursäågade partiet i hisschaktet

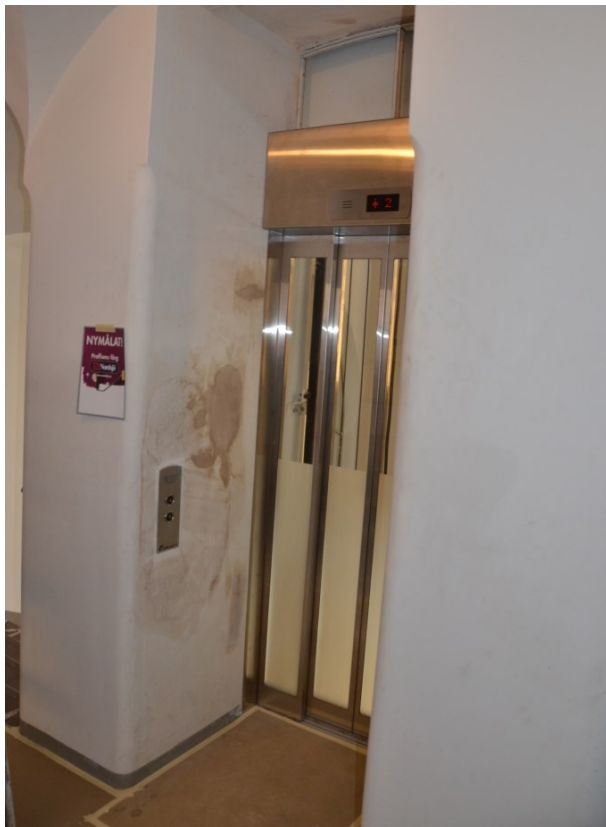
Bild 15, Nya knappsatser monterades och frästes in i putsen. Yterna putsades sedan igen och målades.

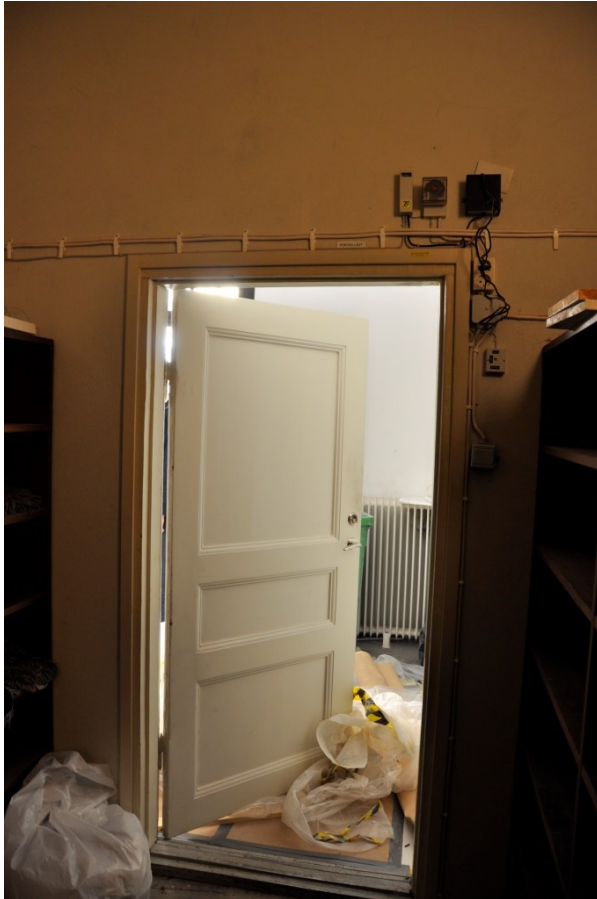
Bild 16, vägg och dörr mellan rum 022 och 023

Hissen i det västra trapphuset skulle bytas ut då den inte längre klarade av de nyligen ställda lagkraven. Hisskorgen skulle anpassas till ökad tillgänglighet för rörelseförhindrade. I samband med hissbytet tas även väggen mellan rum 022 och 023 upp för att skapa ett centralt städutrymme och göra trapphuset mer öppet på entréplanet.

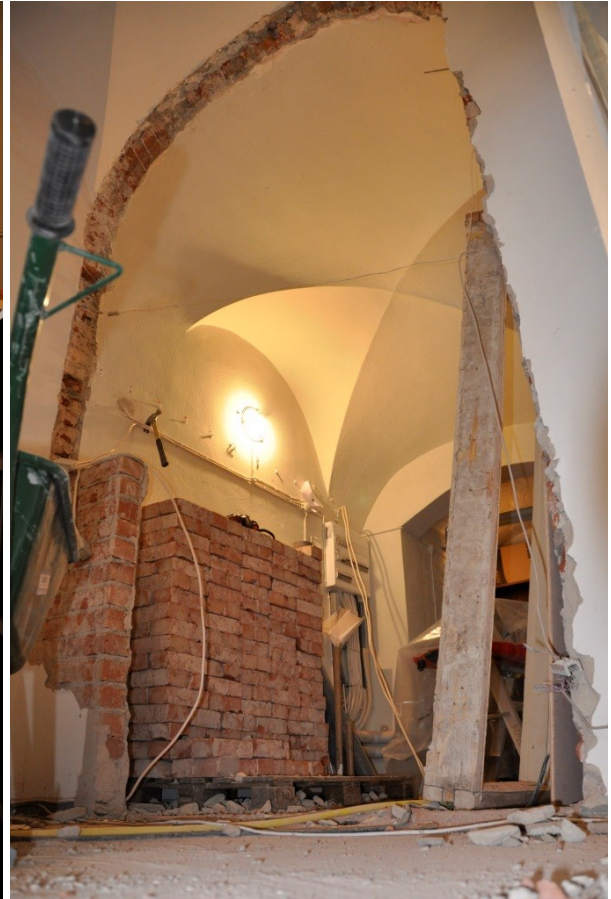
Bild 17, väggen mellan rum 022 och 023 under rivning

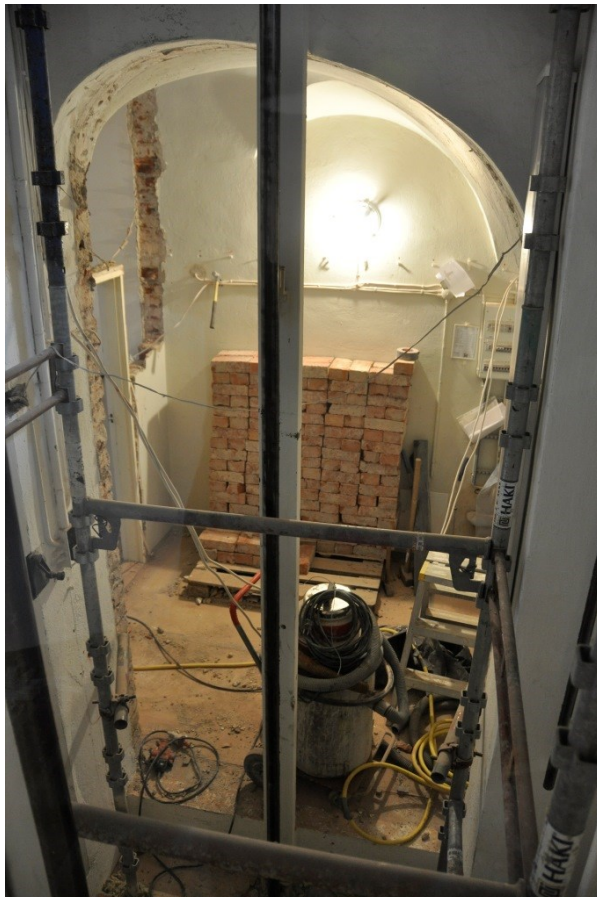
Bild 18, Upptagning av tidigare igensatt öppning in till rum 023 från hisschaktet

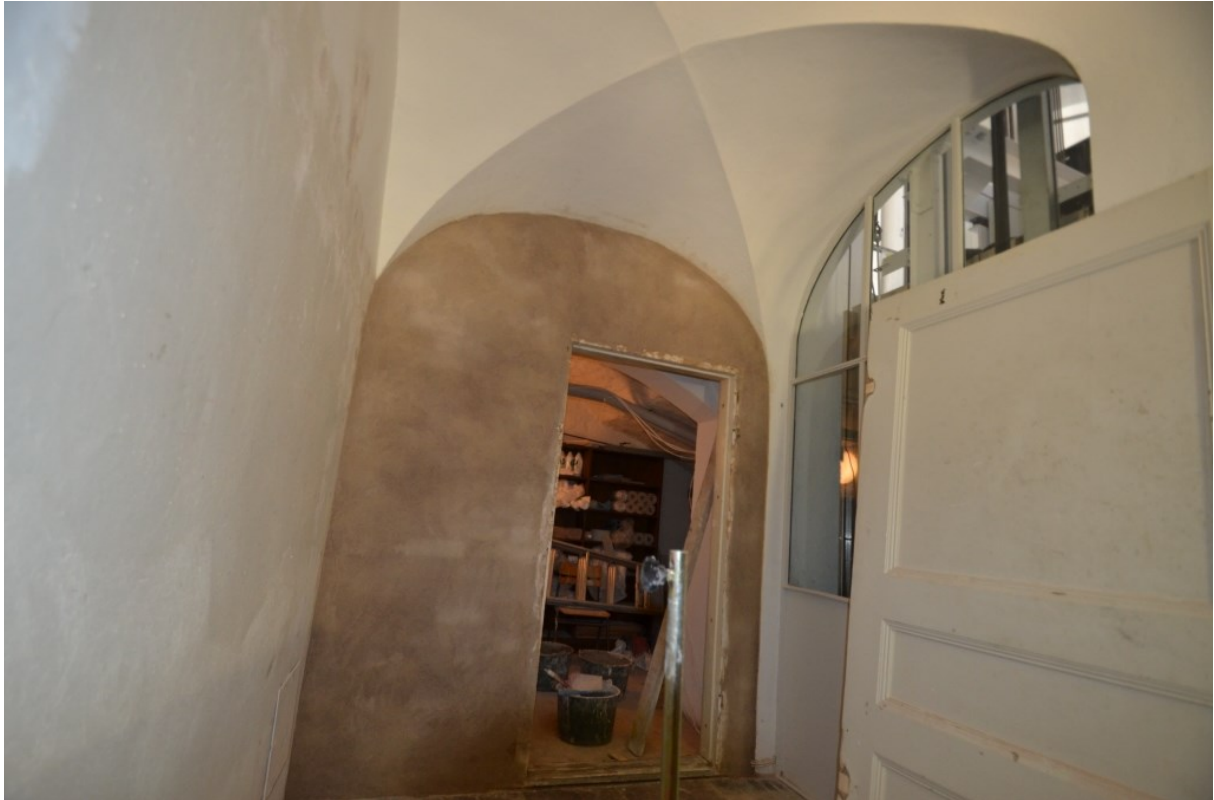
**Bild 19, vägg mellan rum 022 och 023 flyttad och den tidigare igensatta ljusöppningen in mot hisschaktet rekonstruerad**

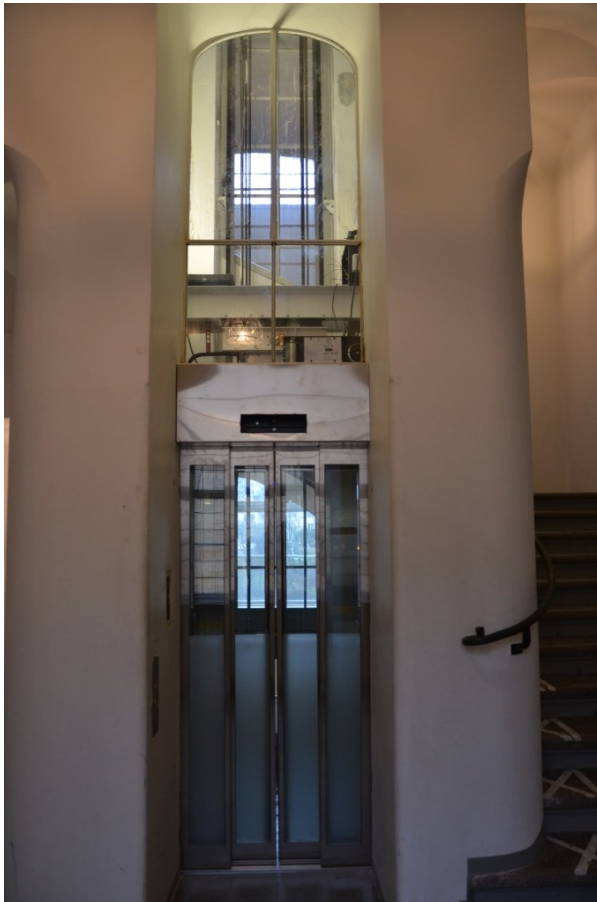
**Bild 20, den nya hissen monterad**

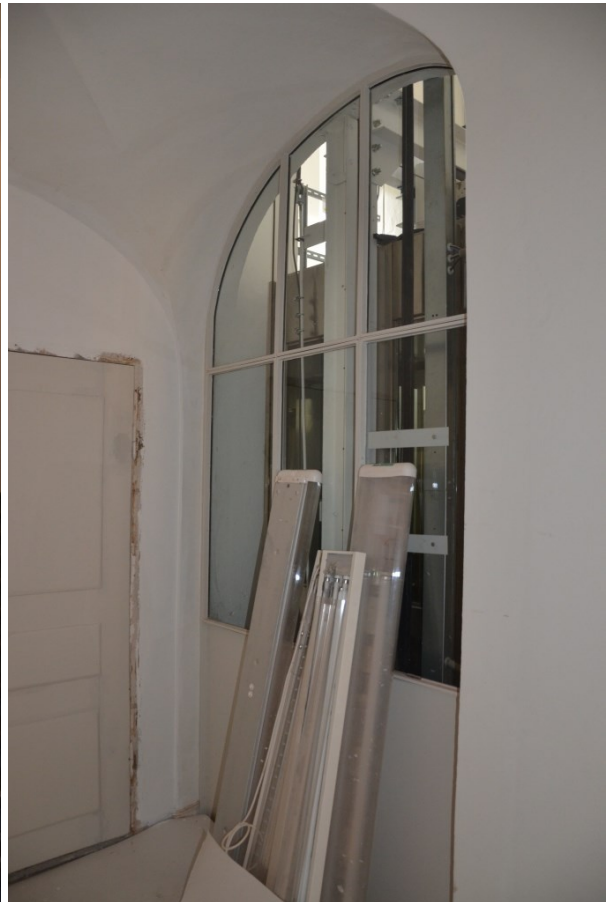
**Bild 21, Den återupptagna öppningen in till rum 023, rekonstruerad**

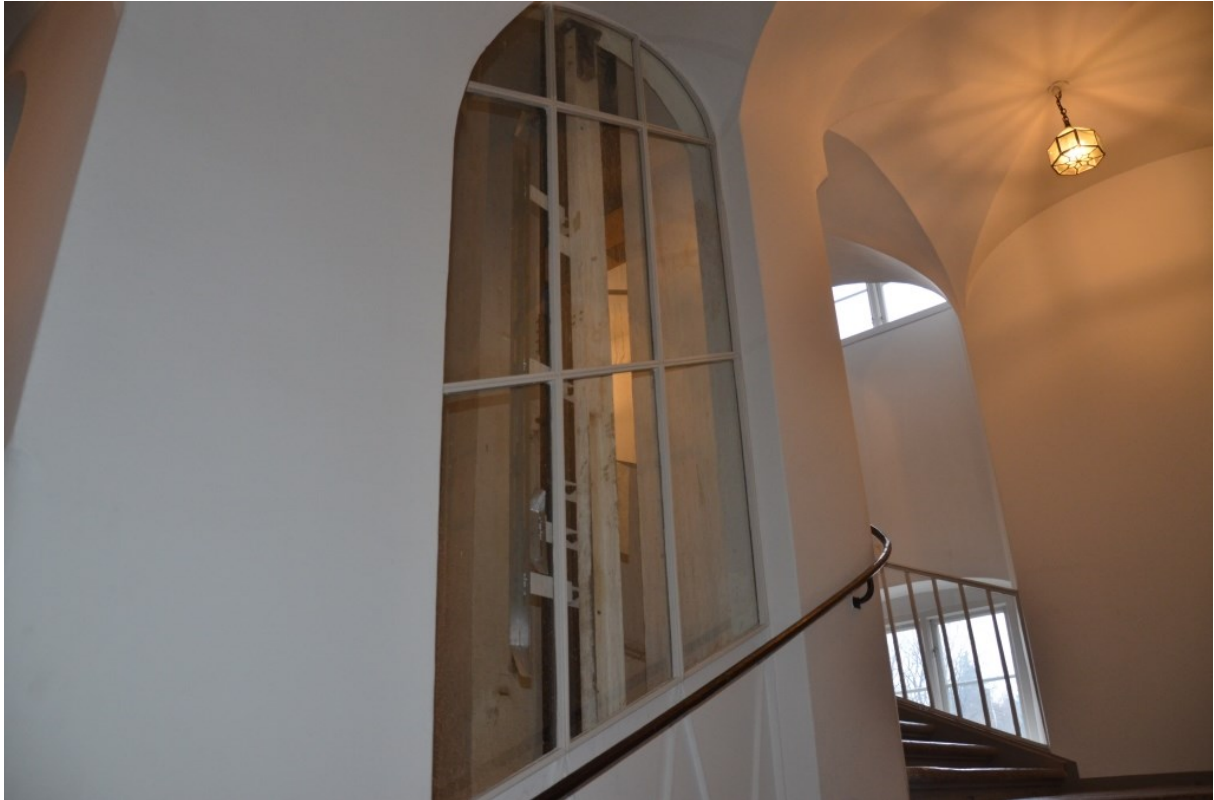
Bild 22, Gejdens utseende efter kapning och inmontering i fönsternischerna

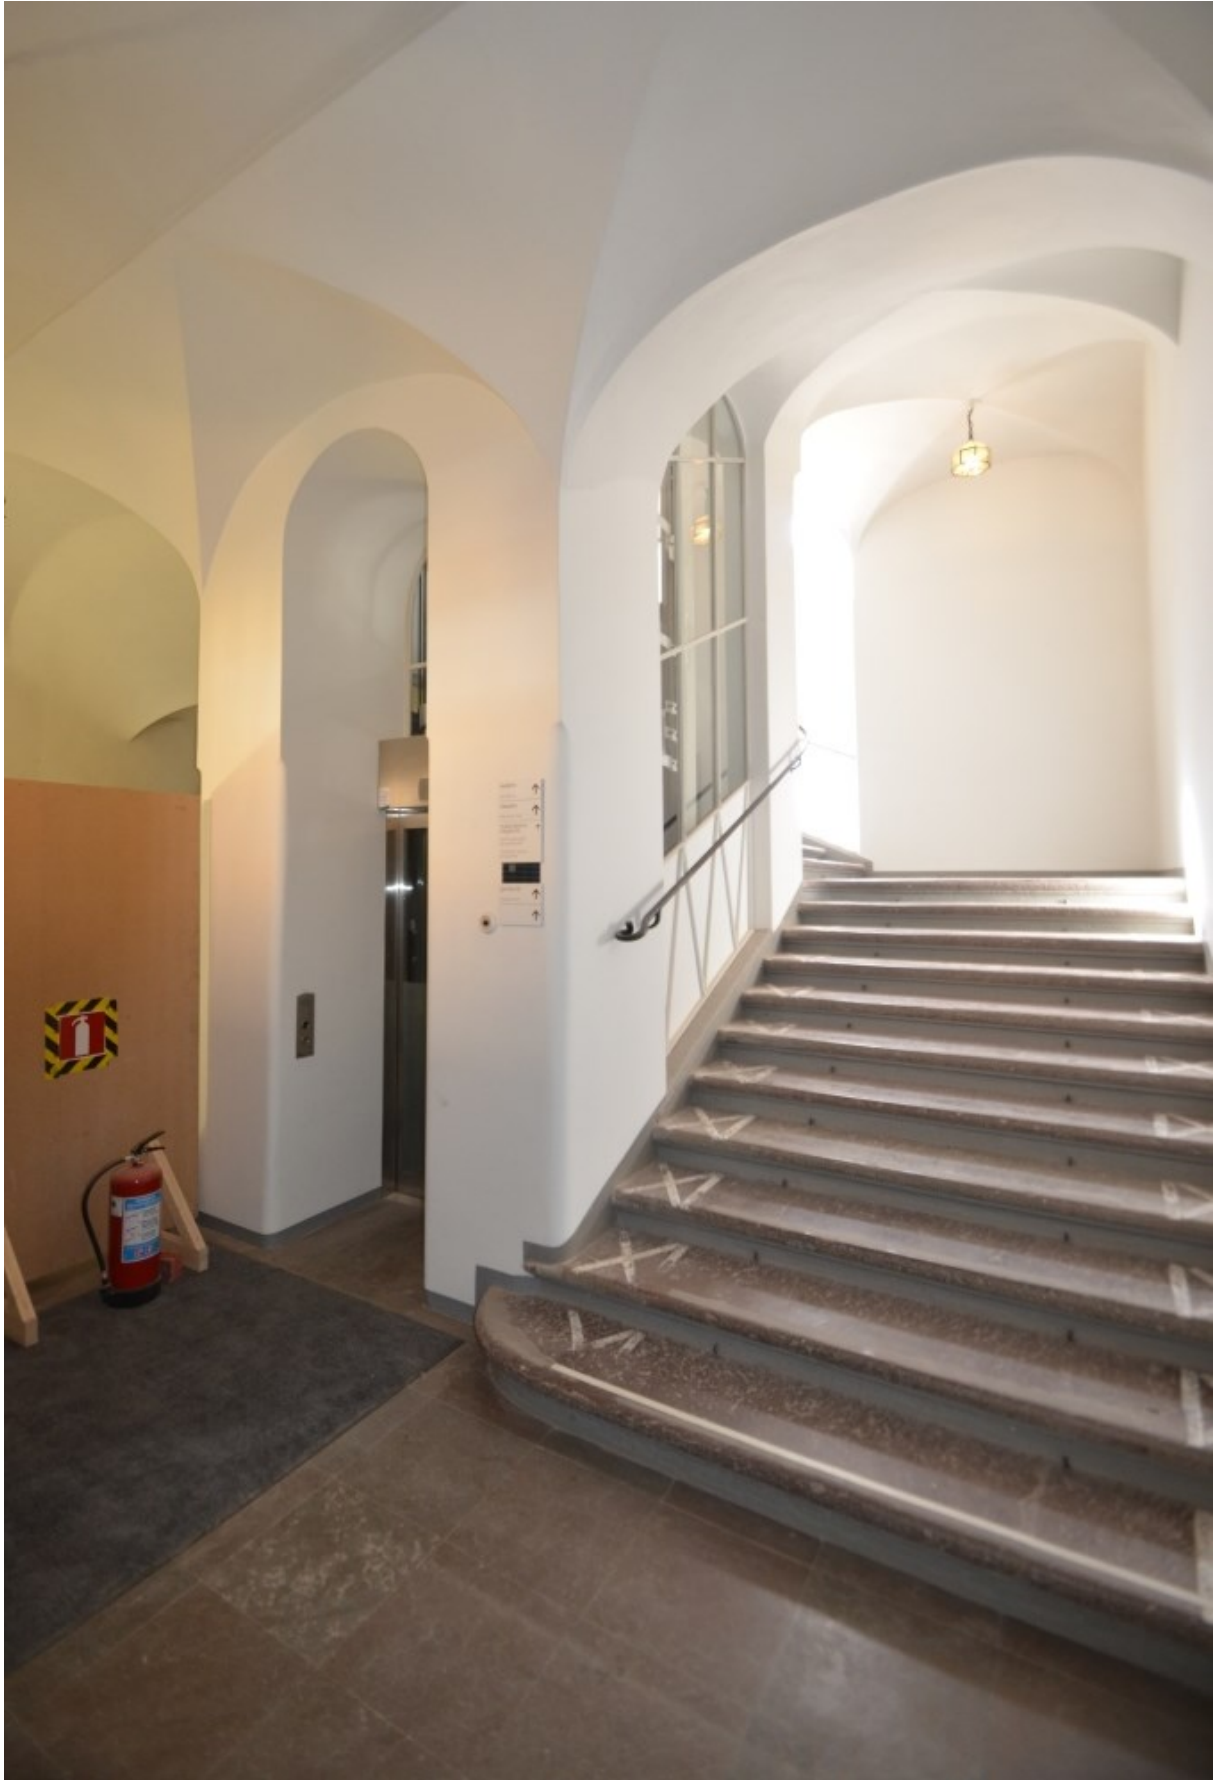
Bild 23, Trapphuset me den nya hissen

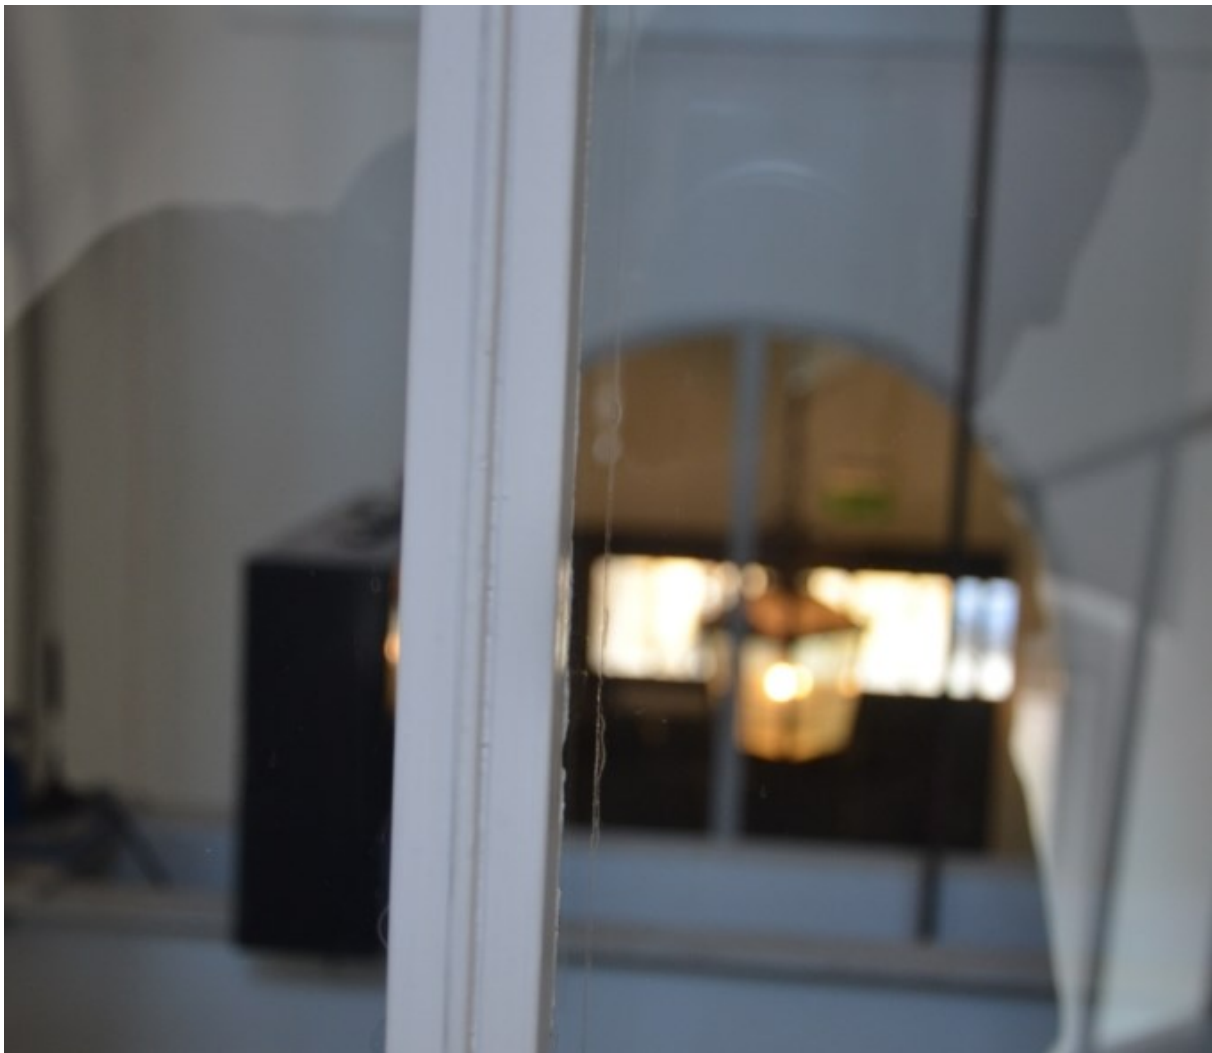
Vid hissens tekniska slutbesiktning uppmärksammades att smidesracket runt hisschaktet inte höll den från boverket rekommenderade höjden på minst 110 cm för att undvika fallskador. Smidesrackets höjd varierade mellan 100-105 cm.<sup>3</sup> Olika förslag diskuterades, bland annat att höja racket. Detta skulle förändra uttrycket i trapphuset som helhet vilket går emot vårdprogrammets intensioner. I vårdprogrammet framgår också att säkerhetsåtgärder ska ske med största möjliga hänsyn till de kulturhistoriska värdena. Från antikvarisk synvinkel ansågs de 5 cm som saknade vara ett mindre avsteg från gällande rekommendationer som, på grund av byggnadens särart och skydd som statligt byggnadsminne, borde godkännas. Efter att en skyddsfilm monterats på glaset för att hindra fallskador, godkändes till slut hissen ur säkerhetssynpunkt.

Bild 24, plastfilm monterad på glaset parti mot hisschaktet för att hindra fallskador
