Heliga Trefaldighetskyrkan i Arboga

Målning av skeppstak och tjärstrykning av torntak

Antikvarisk medverkan

Sturestaden 3:11
Arboga stadsförsamling
Västmanlands län

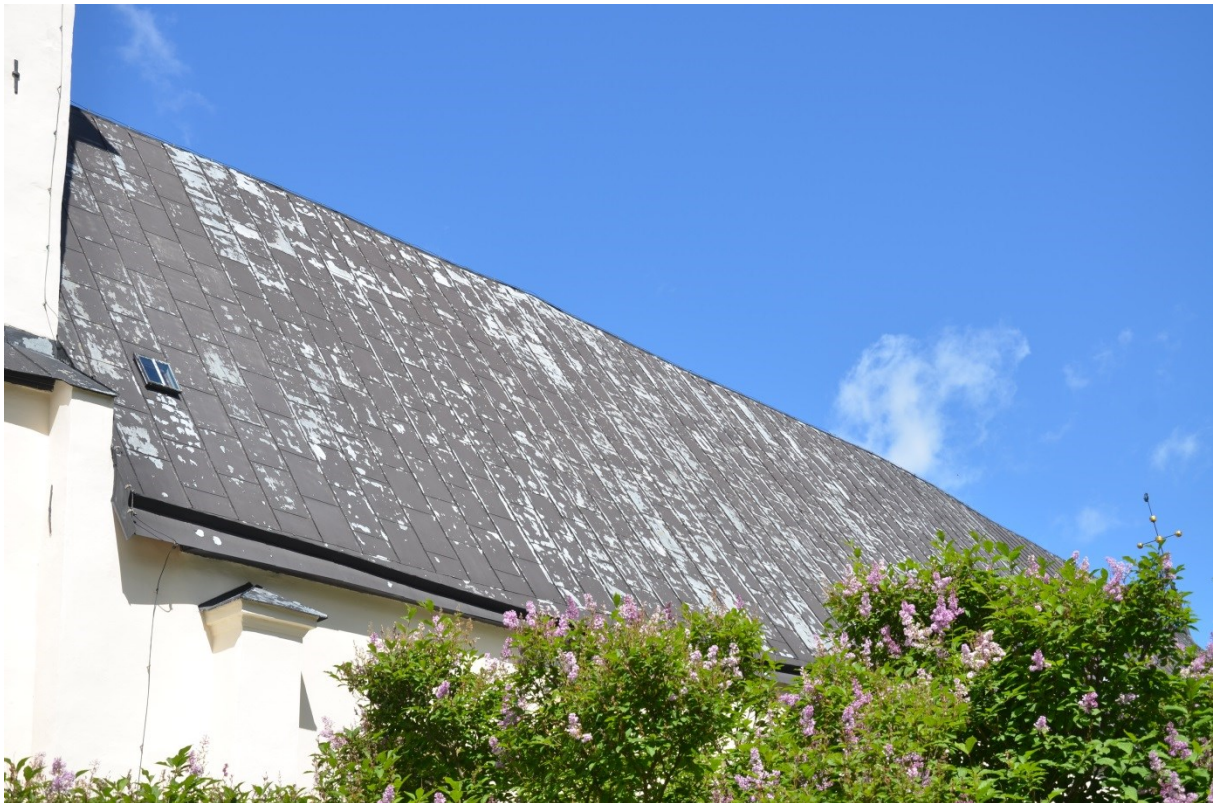
Takets färg hade släppt på stora delar och en ommålning var aktuell. Samtliga plåtytor skulle målas innefattande skeppstak, skyddstak över strävpelare, solbänkar samt övriga målade plåtdetaljer.

Plåttaket innan ommålning, färgflagor. Vlm_kmvFE-3099

- Rengöring skedde genom vattenblästring
- Ytrost skrapades och ströks tunt med Jupex 45 (Kinesisk Träolja)
- 2 strykningar med Wibo Rostskyddsfärg
- Slutstrykning skedde med Wiboline Gammeldags Linoljefärg

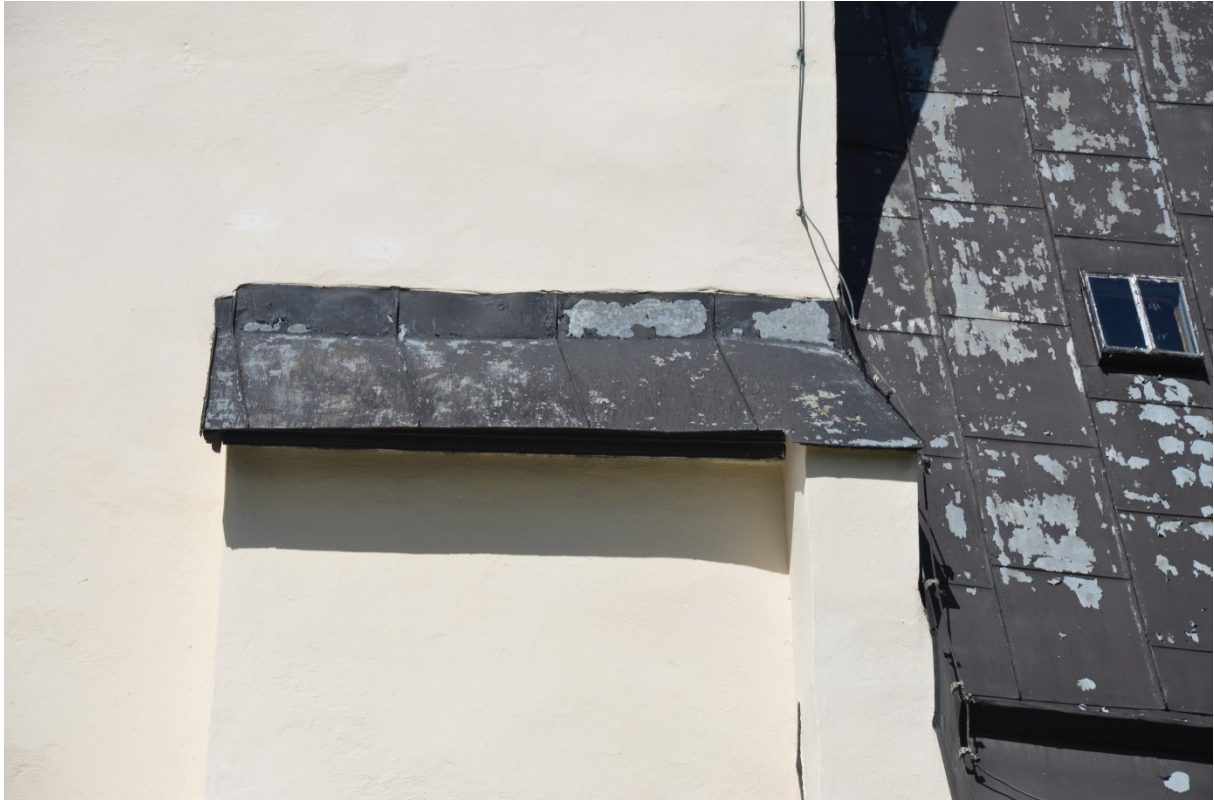
Färg flagade även på plåt som täckte strävpelare och solbänkar. Vlm_kmvFE-3102

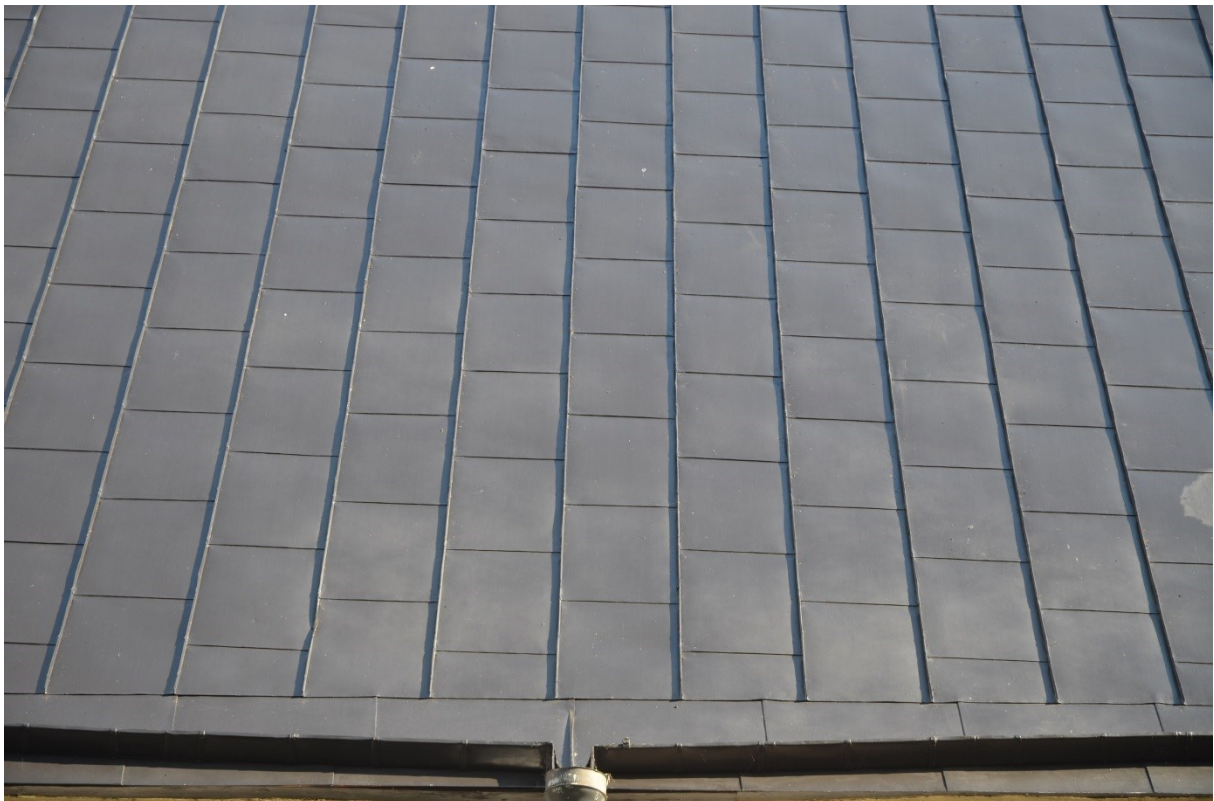
Plåttaket efter målning. Vlm_kmvFE-3469

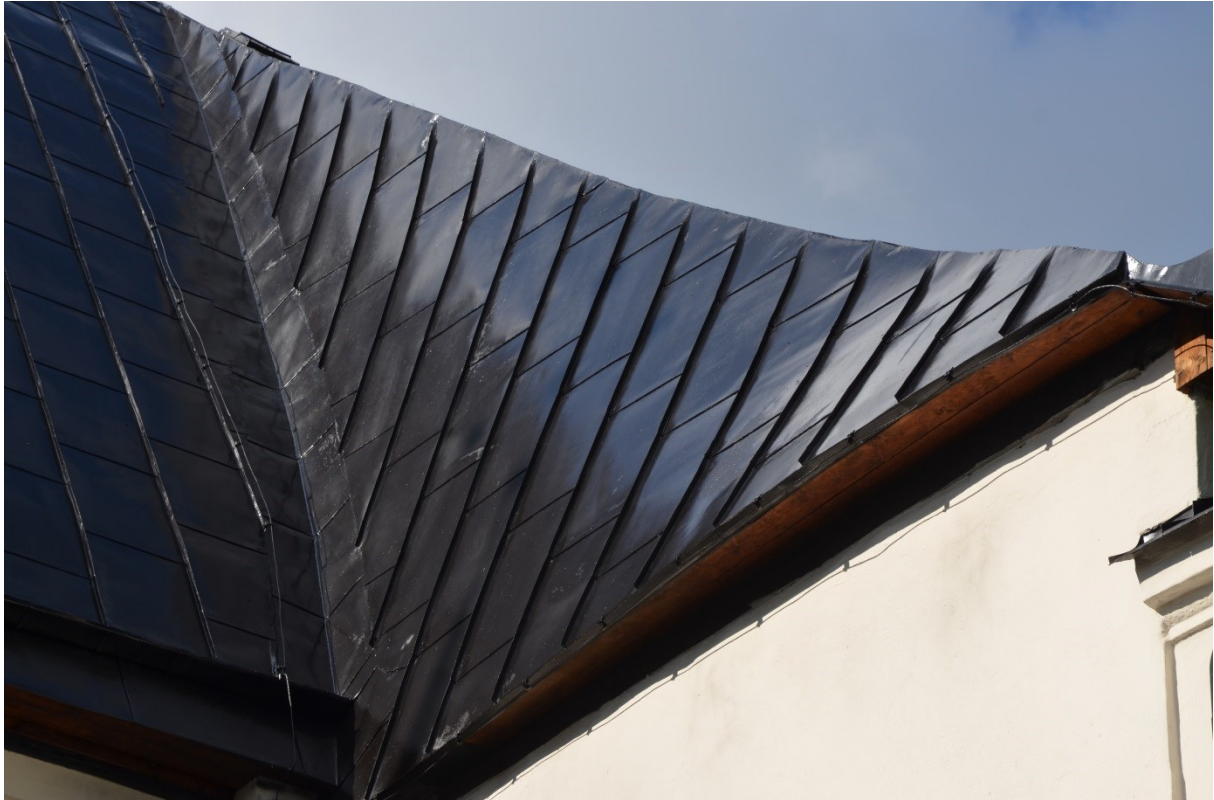
Plåttaket efter målning. Vlm_kmvFE-3476

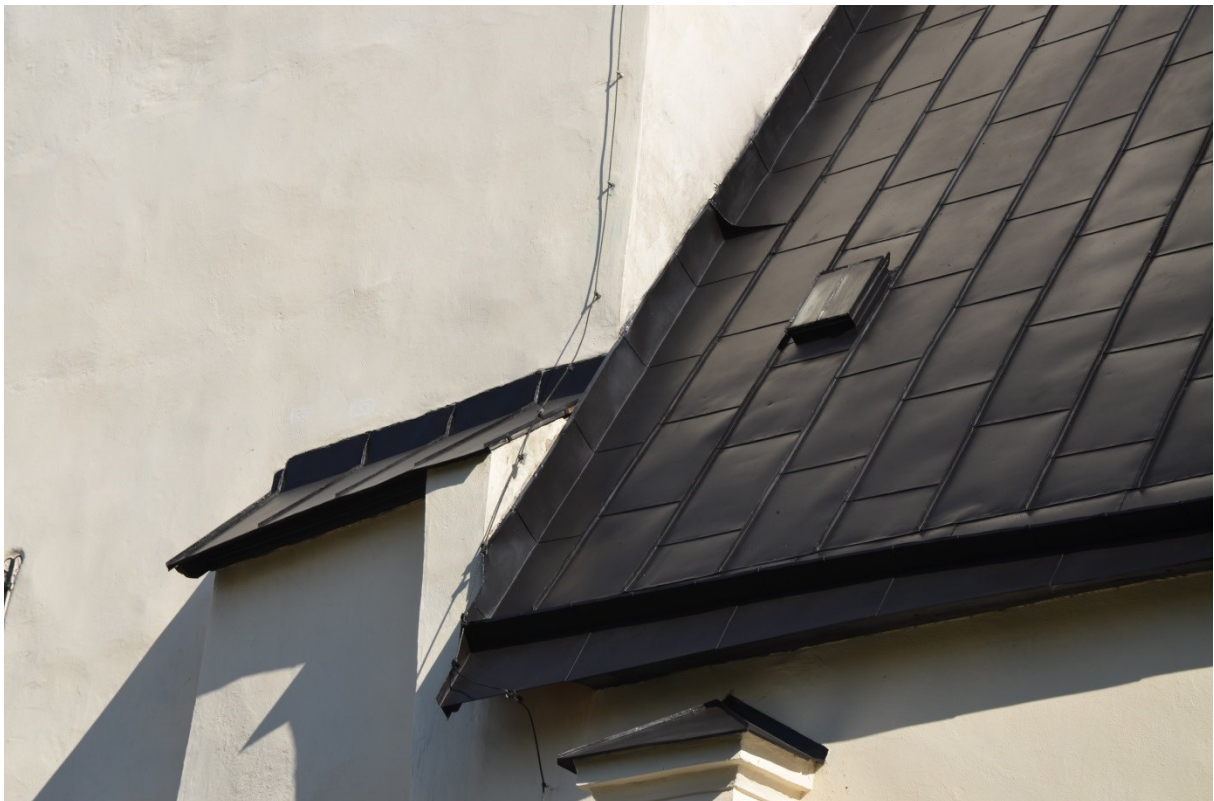
Även utstickande plåtdetaljer målades. Vlm_kmvFE- 3488

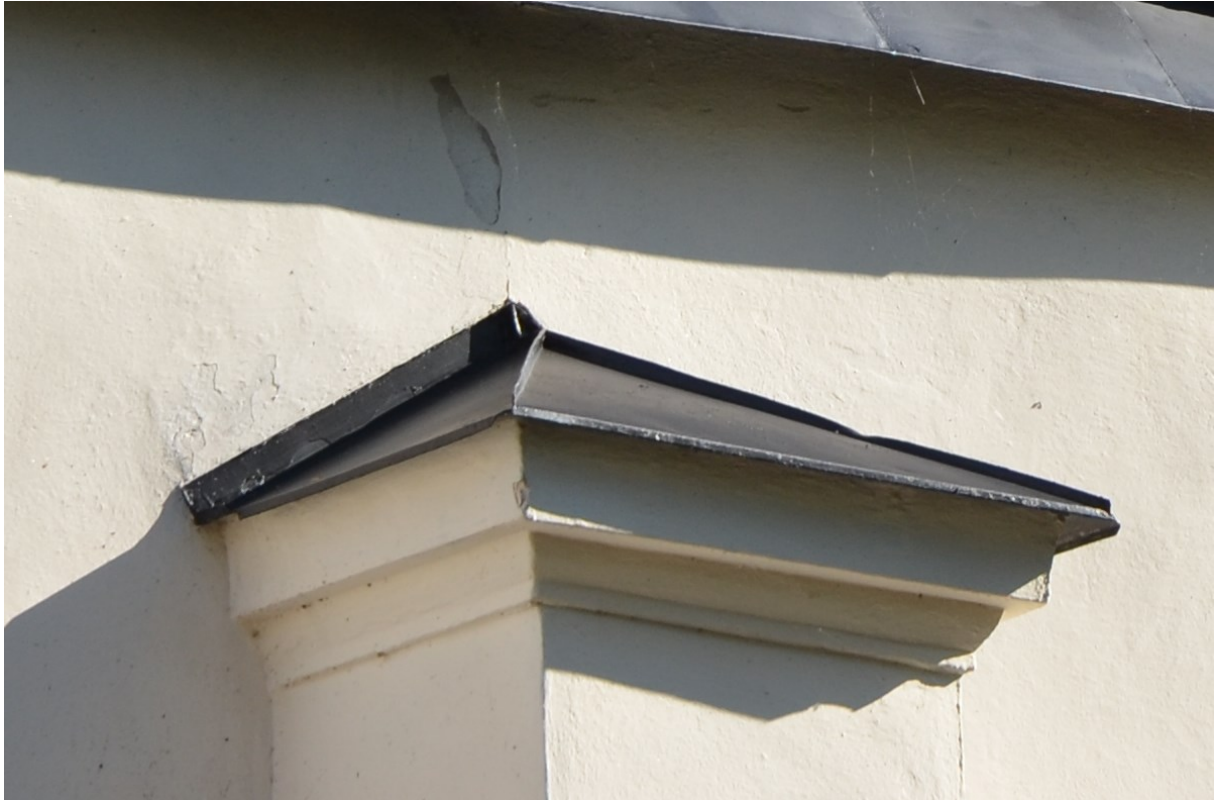
Skyddsplåt över strävpelare, nymålad. Vlm_kmvFE-3490

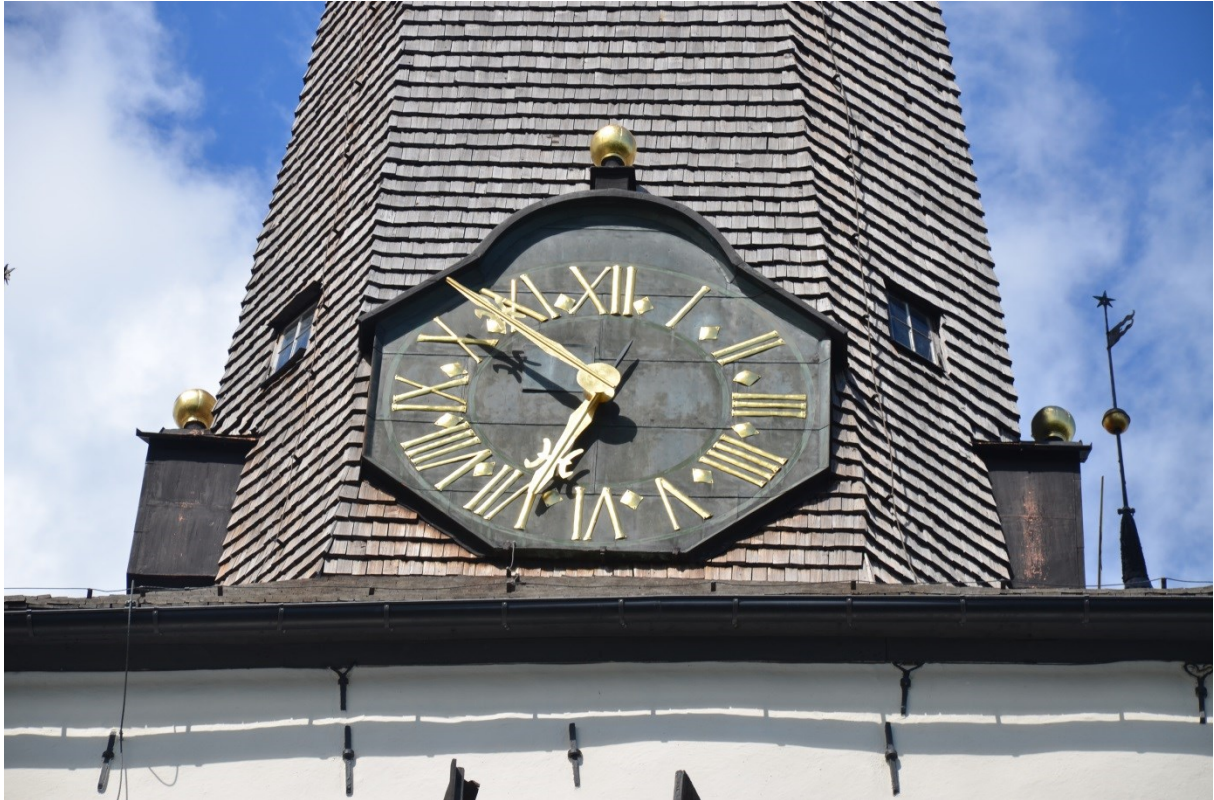
Spåntäckningen av spiran hade inga större skador, men den var i stort behov av tjärstrykning. Samtliga spånbeklädda ytor skulle tjäras, både torntaket och de mindre fialerna samt ljudluckorna. De befintliga spånen skulle kontrolleras. Lösa spån skulle spikas fast och rötskadade spån skulle ersättas med nya likt befintliga.

Tornspirans nedre del med klocktavlan, innan tjärstrykning. Vlm_kmvFE-3101

- Rengöring genom borstning
- Tjärstrykning med pensel (2 gånger) och Dalbränd tjära
- Tjäran skulle hållas uppvärmd till 60°C vid strykningen.
- Som ersättningsspån användes spjälkade furuspån

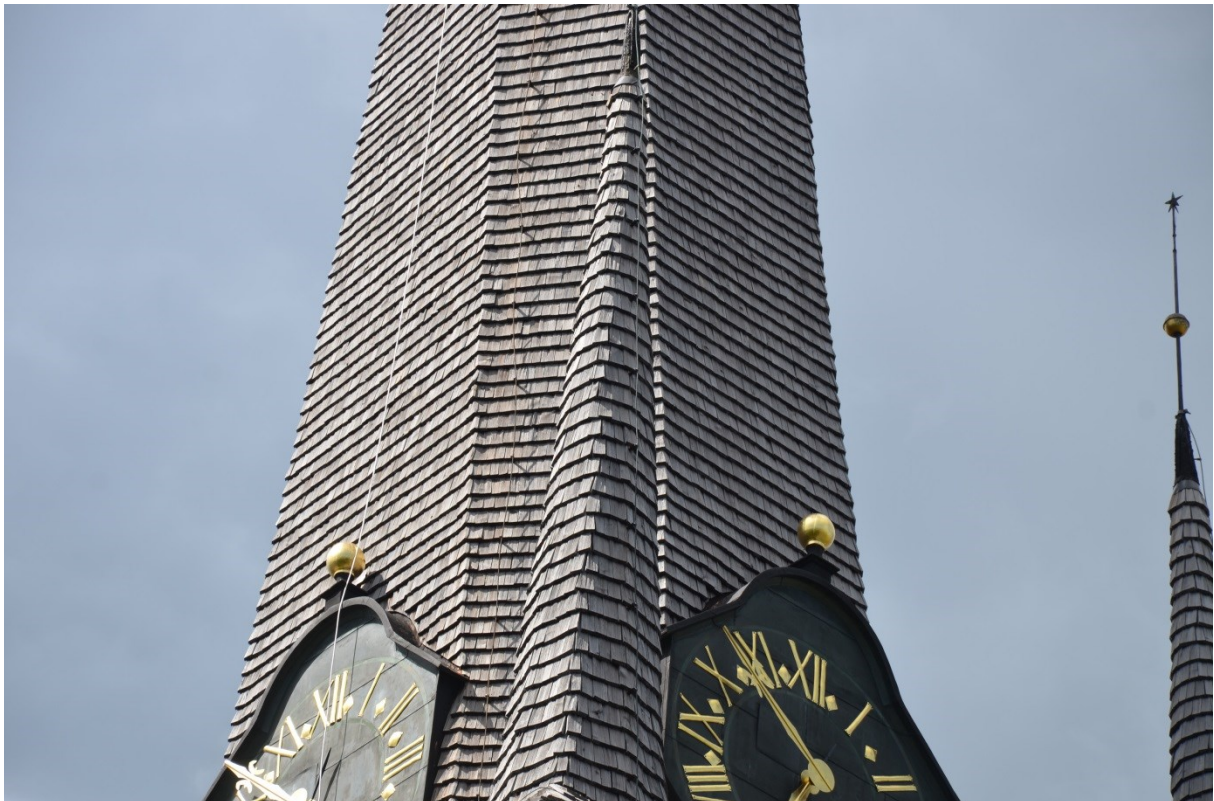
Tornspiran innan tjärstrykning. Vlm_kmvFE-3105

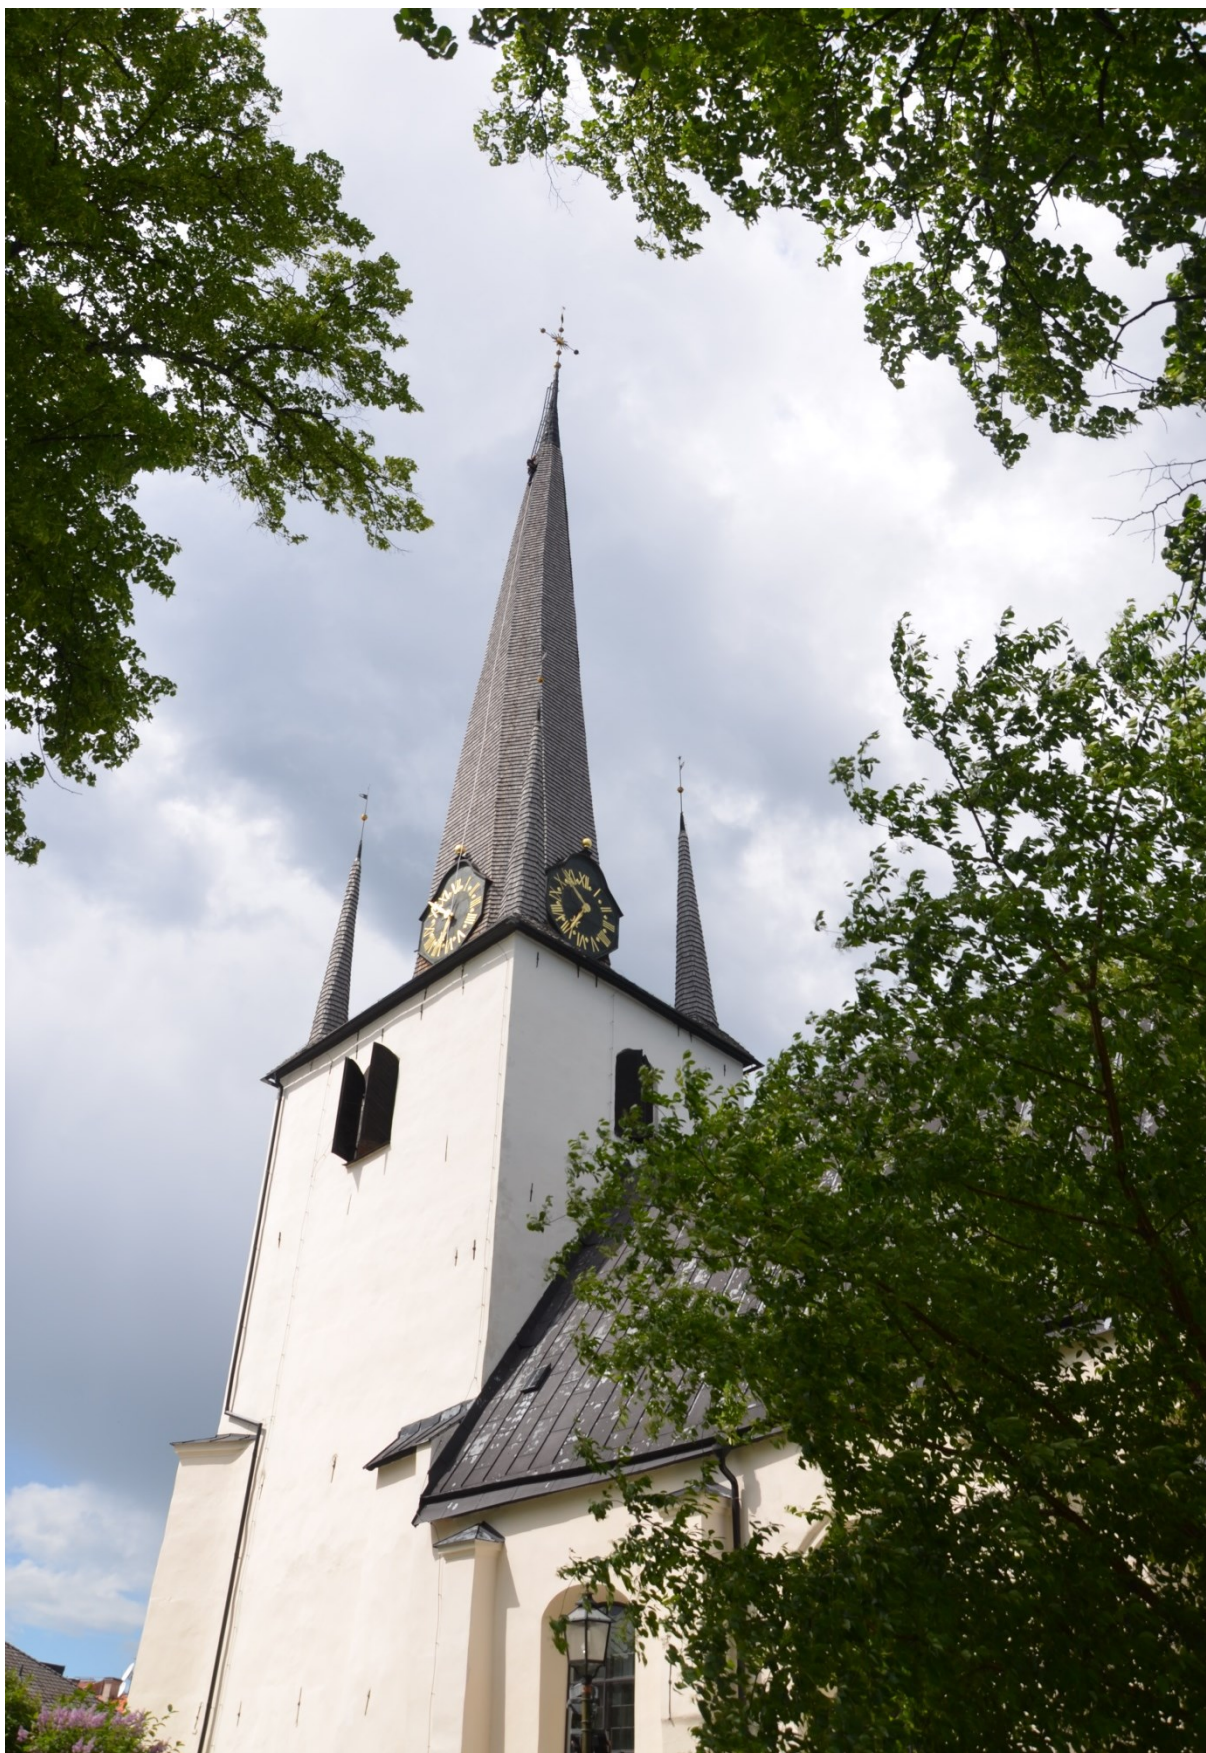
Tornspiran under arbete med tjärstrykningen. Hantverkarna använde linor för att komma åt tornspirans alla delar. Vlm_kmvFE-3110.

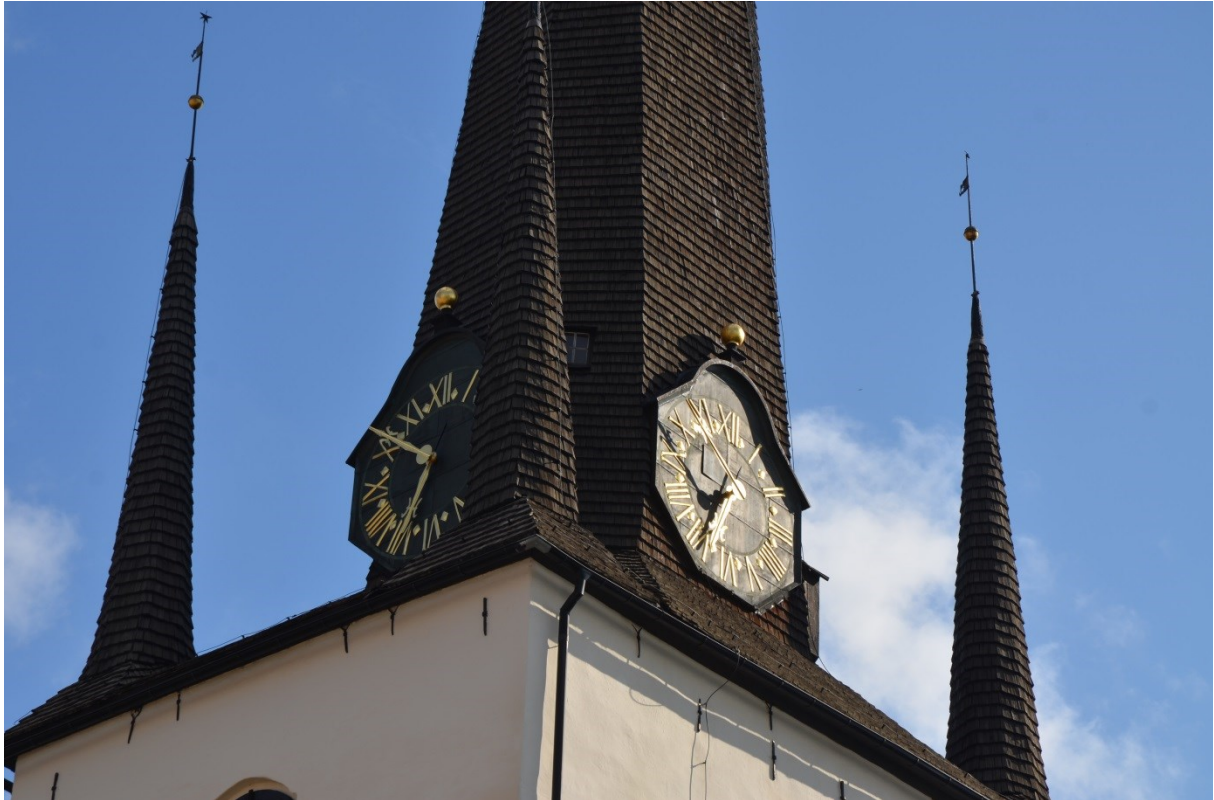
Tornspirans och fialerna efter tjärstrykning. Vlm_kmvFE-3481

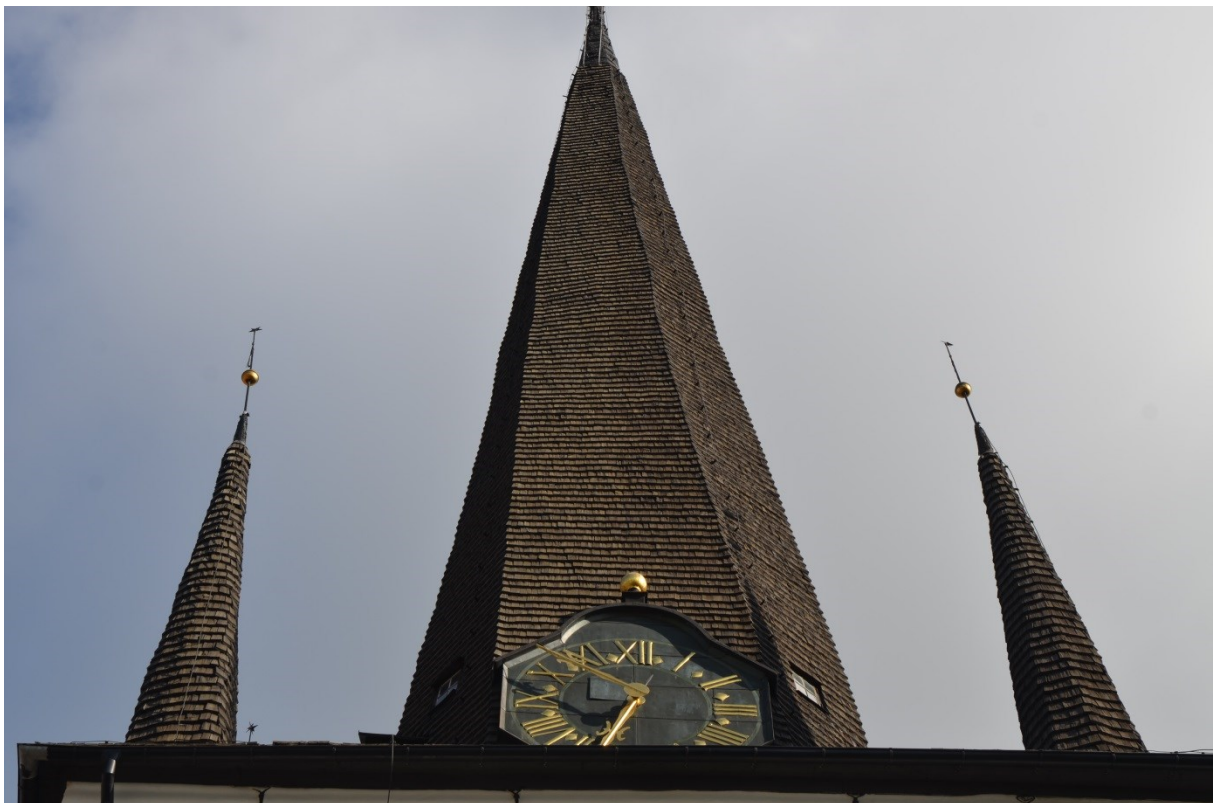
Tornspiran efter tjärstrykning. Vlm_kmvFE-3485

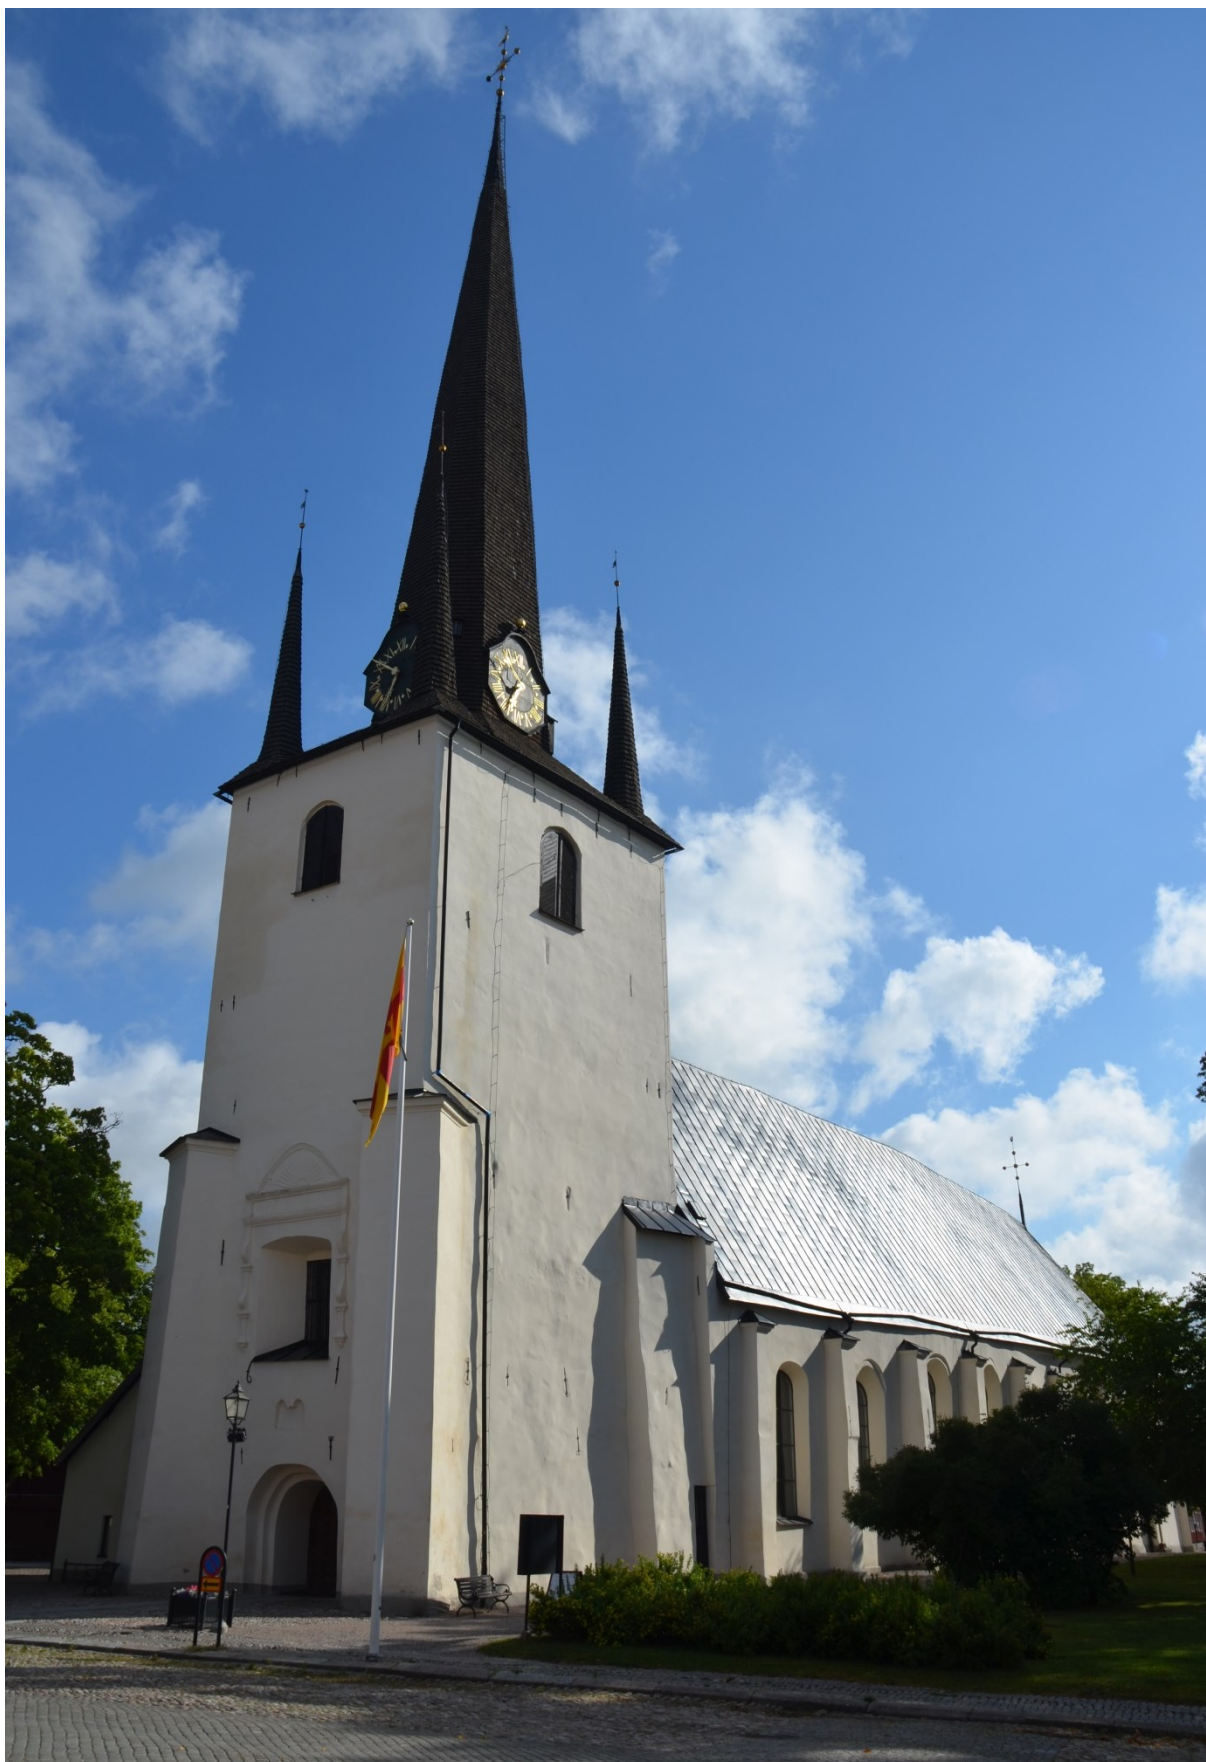
*Heliga Trefaldighetskyrkan i Arboga efter genomförd målning av skeppstaket samt tjärstrykning av tornspiran.
Vlm_kmvFE-3480.*
