Västmanlands läns museum
Kulturmiljö Rapport B
2013:B6

Tvättstugan i Krampen

Upprustning och renovering

Skinnskatteberg-Krylbobanan 12:1
Heds socken
Västmanlands län

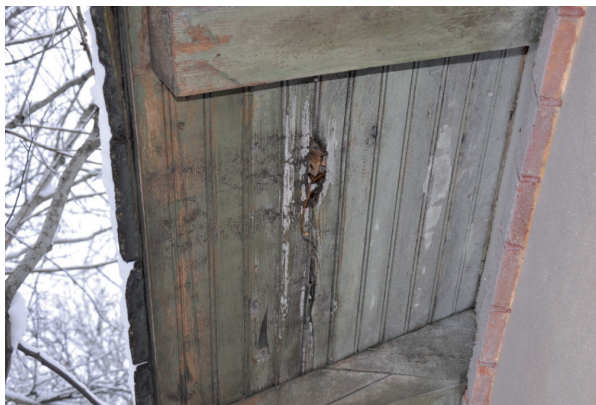
Vlm_kmvIM-2565

I byggnadens sydöstra hörn finns ett hål i taket där vatten läcker in i byggnaden. Skadan kommer förmodligen av att ett träd växte dikt an mot hörnet. Genomgående fanns träd alltför nära byggnaden.

Pärlsponten som kläder takutsprånget hade kraftiga rötskador.

*Takutsprånget kläddes in med dubbel pärlspont.
Vlm_kmvLS-1841*

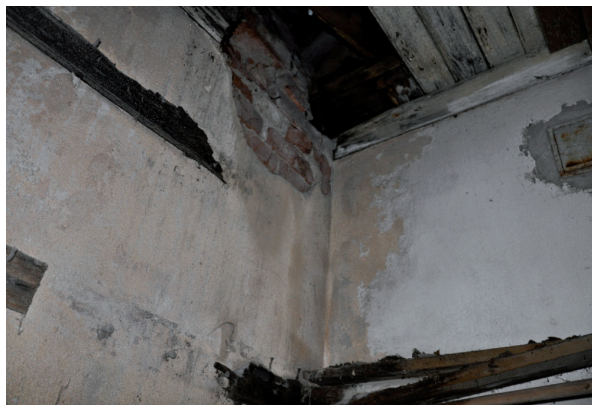
Vlm_kmvIM-2574

Takläckaget hade även bidraget till skador invändigt.

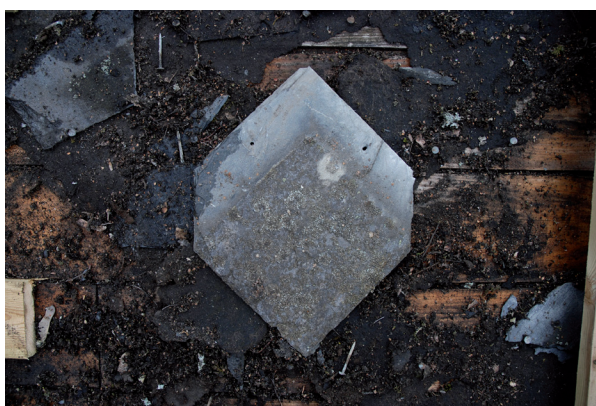
Vlm_kmvLS-1364

Skifferplattorna var spetsformade.

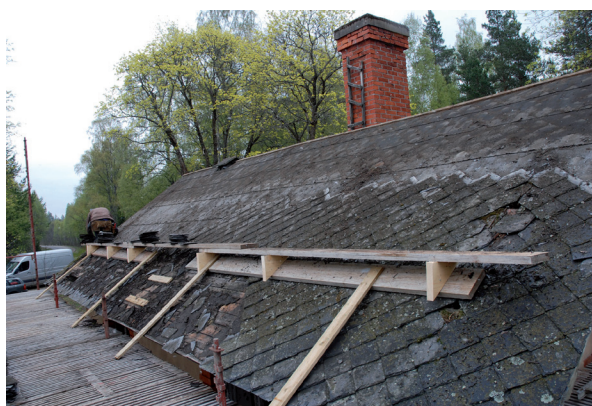
Vlm_kmvLS-1372

Skiffertaket under arbete. Plattorna plockades bort och sorterades.

All vegetation nära byggnaden togs bort vilket borde förhindra framtida fuktskador. Skifferplattorna plockades ned och sorterades utefter deras kondition. Undertak och takstolar reparerades och, där det var nödvändigt, ersattes rötskadat virke med nytt. Ny takpapp lades på undertaket (fabrikat Icopal YAP 2200). De skifferplattor som gick att återanvända lades sedan tillbaka. Taket kompletterades sedan med nya skifferplattor i samma dimension som de gamla (från Grythyttan). Takfoten kläddes in med dubbel pärlspontspanel likt den befintliga som hade kraftiga skador. Panel och snickerier målades med traditionell linoljefärg i en grön kulör (se kapitlet ”Avfärgning och Målningsarbeten”). Skorstenen reparerades och fogarna ströks.

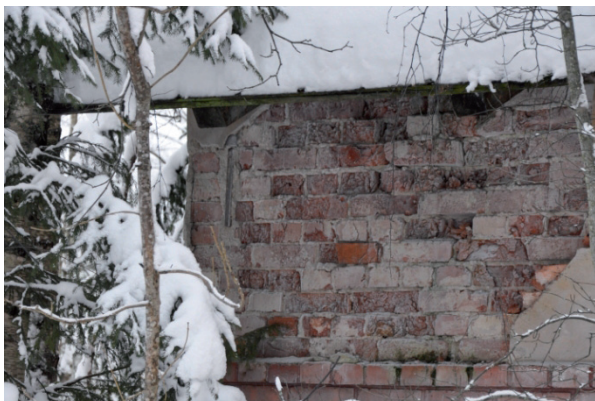
Vid det sydöstra hörnet hade fasadputsen lossat från stommen och kvarvarande puts var till viss del bom. Den södra gavelspetsens tegelmur var fuktskadad och tegel hade börjat falla bort.

*Fasaden vid det trasiga taket var hårt åtgånget av inrinnande vatten. Teglet har en varierad färgskala och röda fogar.
Vlm_kmvIM-2567*

Tegelmuren reparerades med tegel likt befintligt (trasigt tegel ersattes med nytt stortegel från Bältarbo tegelbruk) och skadorna i putsen reparerades. Fogarna ströks likt befintligt. Till putsning och murning användes ett hydrauliskt kalkbruk (Fabrikat Finja Hydrauliskt kalkbruk Fin, av Jura typ) till sockeln och ett vanligt luftkalkbruk till fasaden (Fabrikat Finja Kalkbruk Fin). Putsfasaden avfärgades sedan i en ljus gul kulör (se kapitlet ”Avfärgning och Målningsarbeten”).

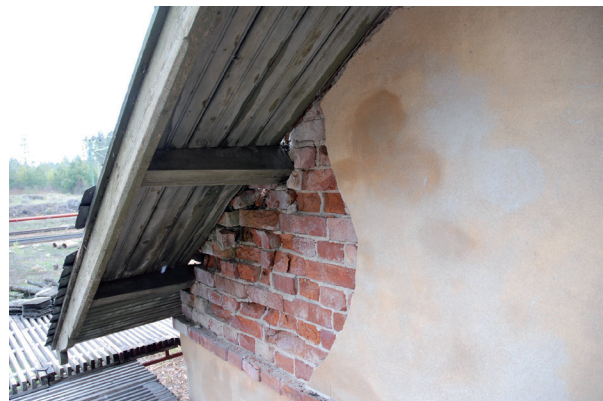
*Tegelmuren i gavelröset hade även skador till följd av vattenläckage.
Vlm_kmvLS-1371*

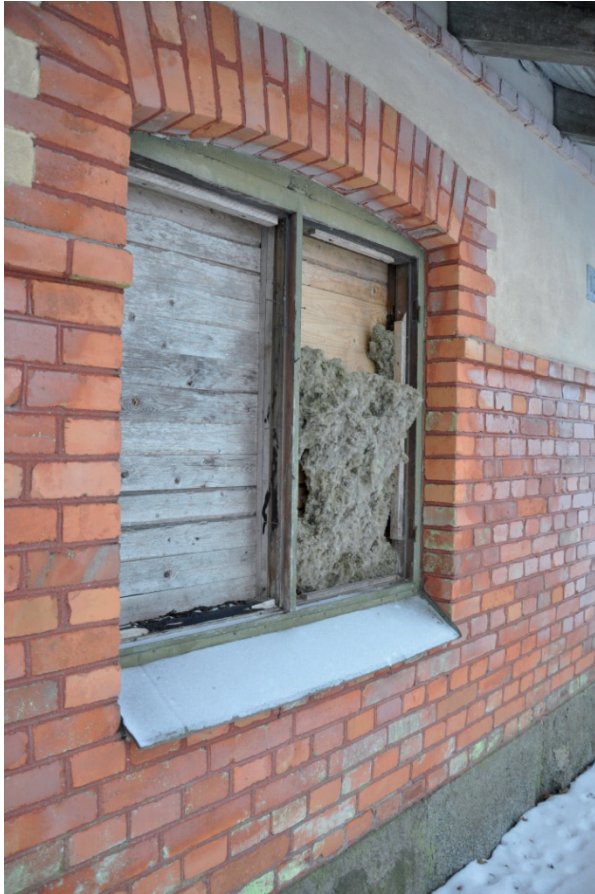
Fönstren saknades och var igensatta med plank.
Vlm_kmvIM-2561

Tyvårr hade dörrar och fönster försvunnit men originalritningar fanns att tillgå för att tillverka nya. Karmarna skrapades fria från löst sittande färg. Därefter målades de med traditionell linoljefärg. Nya fönster och dörrar tillverkades utifrån nybyggnadsritningarna och jämförelse med tvättstugan i Dagarn som är en likadan byggnad med originalsnickrier bevarade. Även dessa målades med en traditionell linoljefärg (se kapitlet ”Avfärgning och målningsarbeten”).

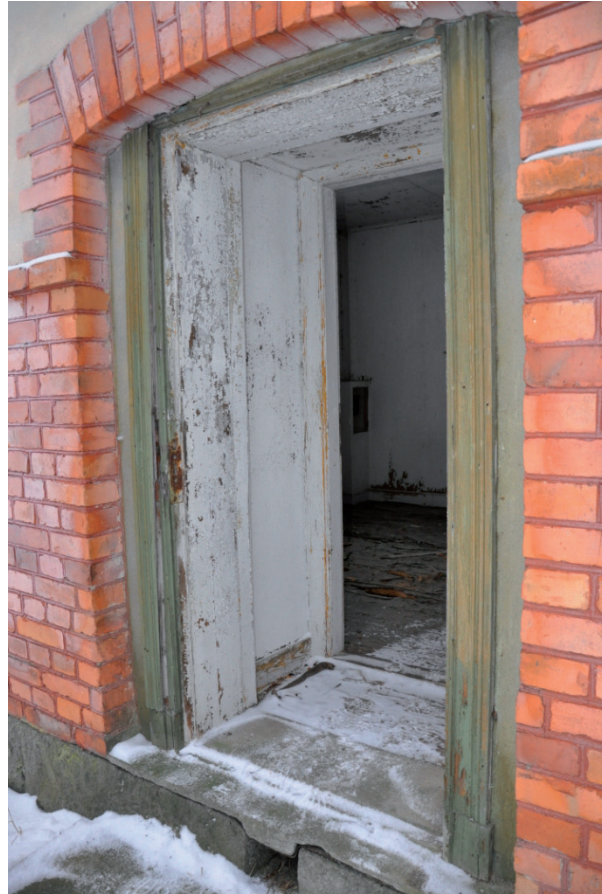
Även dörrar saknades, vilket bidragit til skadorna på byggnaden. Vlm_kmvIM-2576

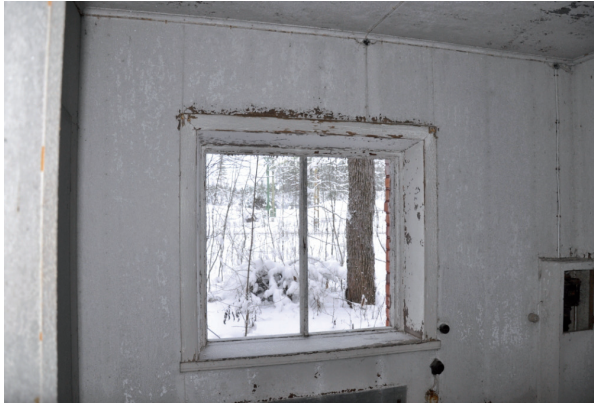
Södra utrymmet före åtgärderna, fönster saknades.
Vlm_kmvIM-2568

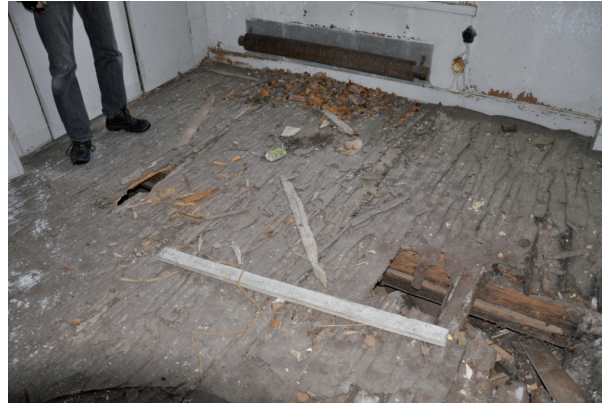
En diskussion fördes kring golvet. Befintligt golv var ett massivt spontat plankgolv av gran. Kring 1900-talets mitt hade masonit och linoleummatta lagts på plankgolvet. Linoleummattan var knappt befintlig och plankgolvet var kraftigt rötskadat. Föreningen Kulturbýgd i samverkan hade först tänkt lägga masonit och ny linoleummatta över ett nytt plankgolv. Vid mötet diskuterades möjligheten endast att lägga in plankgolvet vilket läns museet inte hade något att invända emot. De linoleummattor som finns till försäljning idag skiljer sig avsevärt i utseende och struktur jämfört med den bruna matta som legat i rummet. Möjligheten finns att senare lägga in masonit och linoleum om man så vill.

Linoleummattan och golvet var i fallfärdigt skick.
Vlm_kmvIM-2571

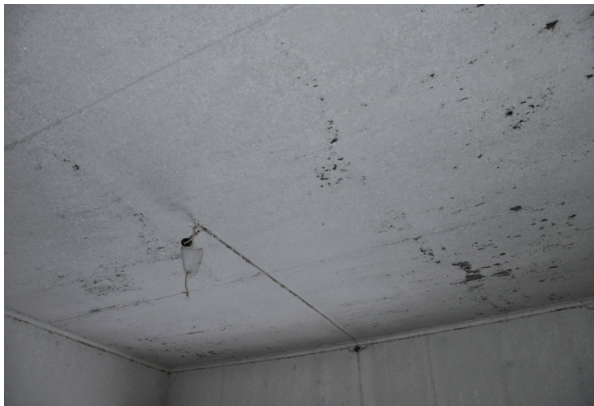
Taket var inklätt med masonit.
Vlm_kmvIM-2572

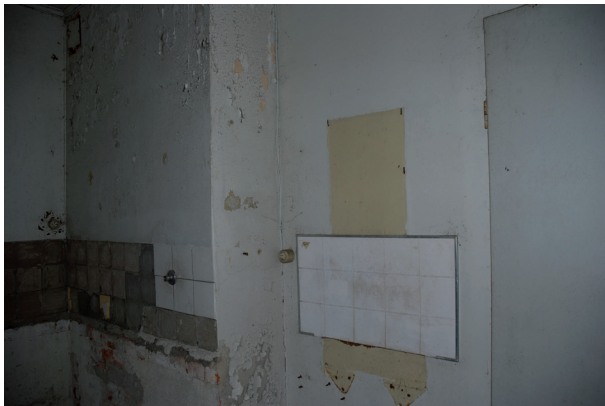
väggarna var inklädda i masonit, köksinredningen var utplockad. Vlm_kmvLS-1914

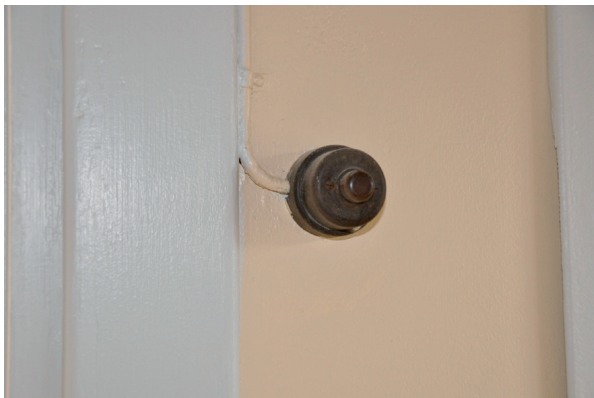
Elinstallationer lämnades kvar.
Vlm_kmvLS-2785

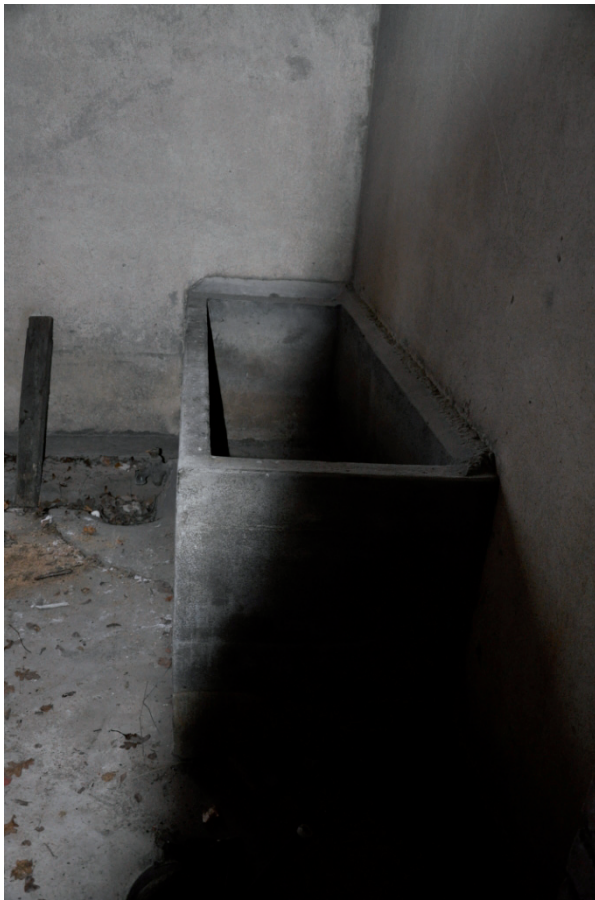
I det norra utrymmet i tvättstugan reparerades skador och rummet iordningställdes för att i framtiden inrymma utställningar. Utrymmet hade skador i det gjutna golvet och i allmänhet nedgången. Väggarna verkar ha putsats i samband med att det gjutna golvet kom till i mitten av 1900-talet. Bruket är hårt och är troligen cementhaltigt.

*Den norra delen var i färdigt skick.
Vlm_kmvIM-2560*

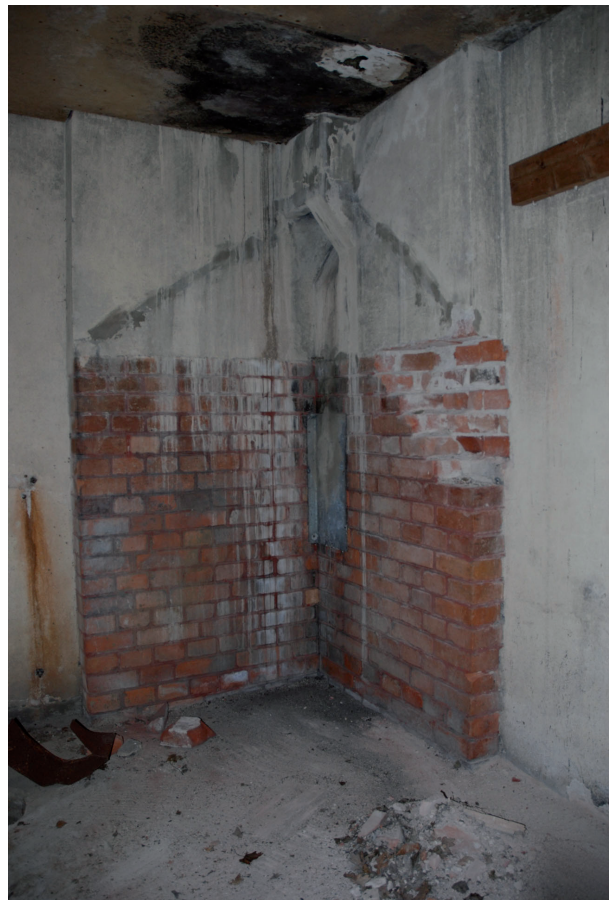
*Vattenläckaget hade bidragit till
skadorna. Vlm_kmvLS-1375*
