Västmanlands läns museum
Kulturmiljö Rapport B
2013:B8

Hed kyrka

Klimatförbättrande åtgärder

Antikvarisk medverkan

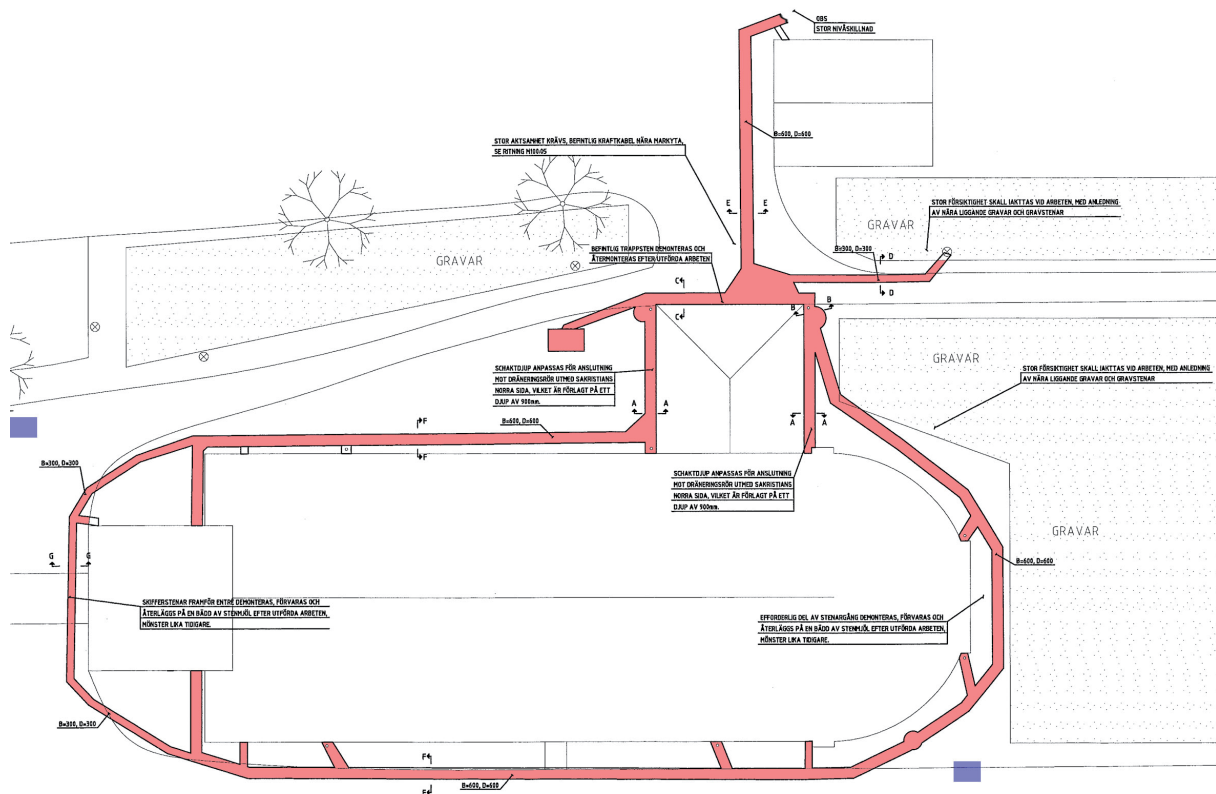
Situationsplan över schaktsträckningen i mark. Schakten är av varierande djup. De nya jordplåtarnas ungefärliga placering är markerade i blått. Efter schaktplan i "Förfrågningsunderlag – Heds kyrka klimatförbättrande åtgärder".

Den förändring som berörde Länsstyrelsens beslut var de nya jordplåtarna NO och SV om kyrkan. Schakten fanns inte utritade på förfrågningsunderlaget. Förändringen förankrades med Länsstyrelsen innan åtgärden genomfördes.

Schaktet som drogs vid koret och runt till sakristian skulle enligt förfrågningsunderlaget vara 60cm djupt. Det behövde istället vara 150cm djupt för att kunna lägga ner det nya avvattningsystemet. Inga gravar berördes av åtgärden.

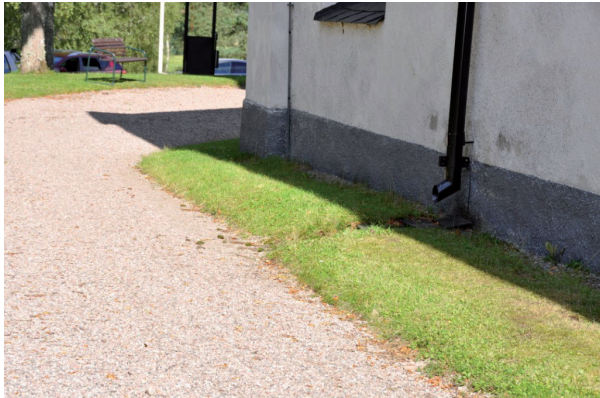
Vid kraftigt regn klarade inte befintligt dagvattenavledning att ta hand om vattnet, som istället blev stående mot kyrkans sockel och i sakristians källare. Detta var troligen en bidragande orsak till den höga luftfuktigheten.

Kyrkans SV fasad innan åtgärderna. Gräset bildade en vall som vatten samlades i vid regn. Vlm_kmvFE-1546.

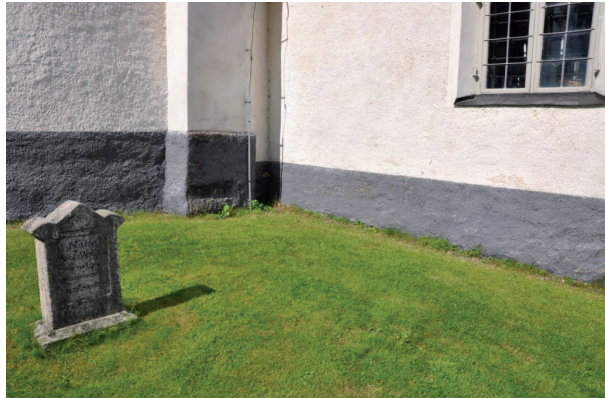
Kyrkans SÖ fasad innan åtgärderna. Gravarna låg tätt intill de planerade schakten. Vlm_kmvFE-1546.

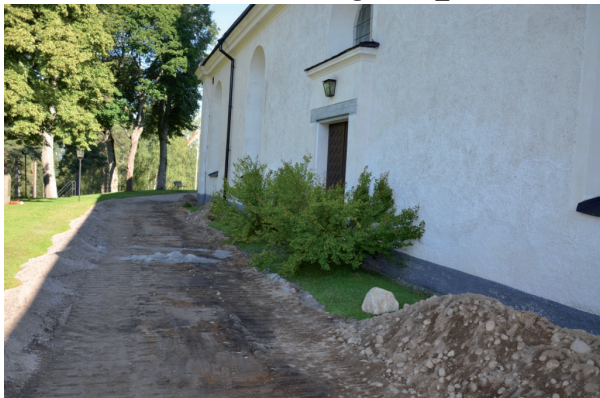
Kyrkans SV fasad under schaktning. Gruset i gången har banats av. Vlm_kmvFE-1613

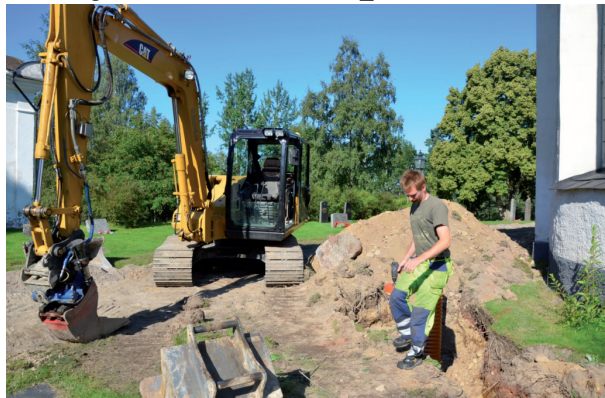
Schaktning vid kyrkans kor. Vlm_kmvFE-1618

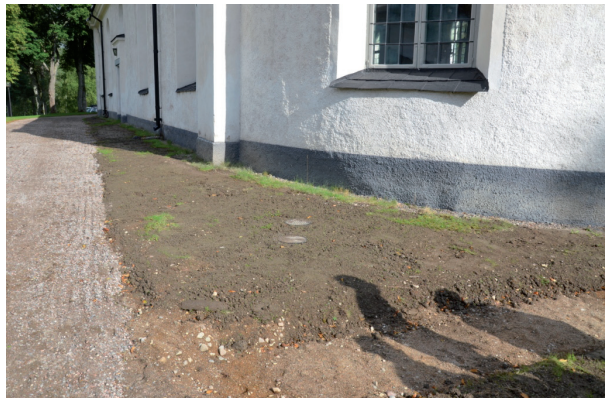
Kyrkans från SV efter åtgärder. Gräset har släntats av för att förhindra vattenansamling. Vlm_kmvFE-1683

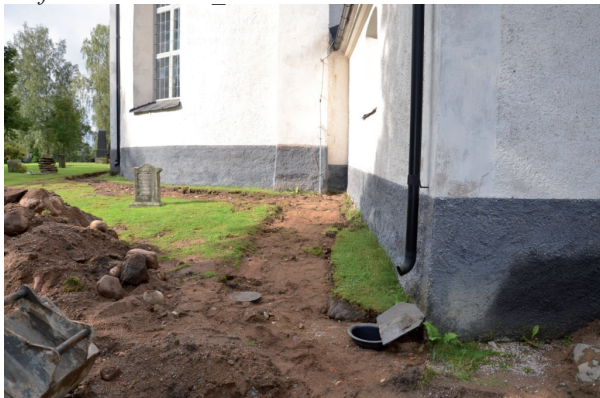
Schaktning vid kyrkans kor och sakristians källarvägg. Vlm_kmvFE-1686.

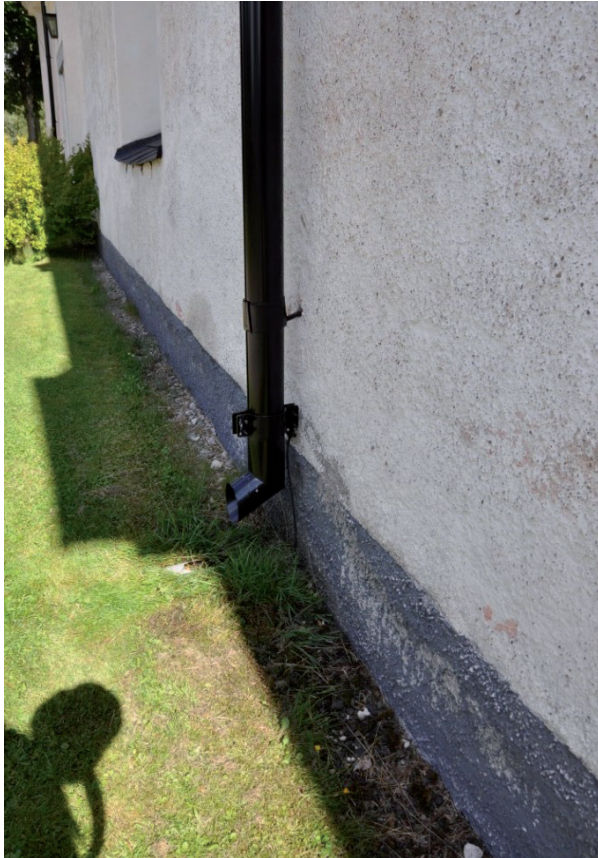
Stuprör och avrinning innan åtgärderna genomfördes.
Vlm_kmvFE-1543.

Stuprörsanslutningarna utformades enligt ett öppet system där vattnet leds ut till fasade stenplattor som sedan leder vattnet vidare till brunnarna. Som brunnlock valdes avrundade galler av gjutjärn.

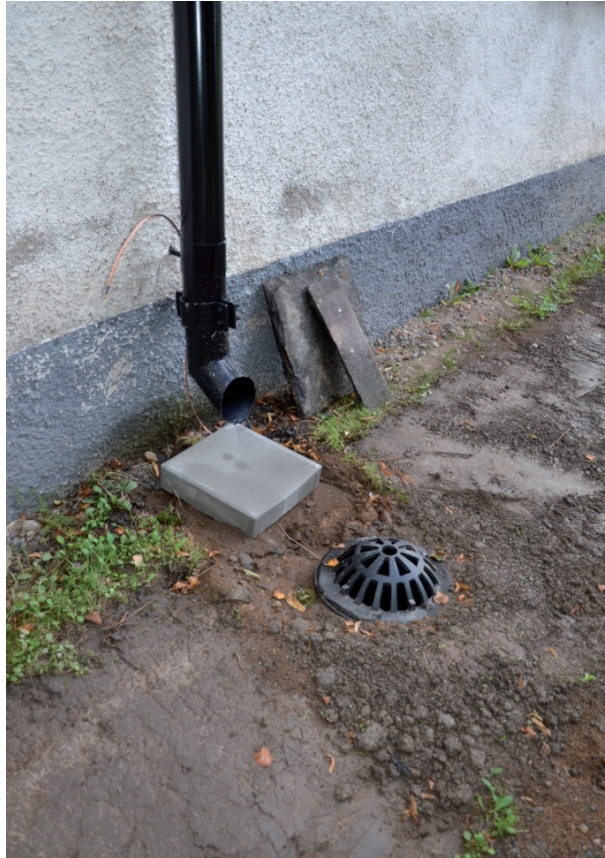
Stuprör och avrinning under arbetets gång. Nya
brunnslock av gjutjärn. Vlm_kmvFE-1681

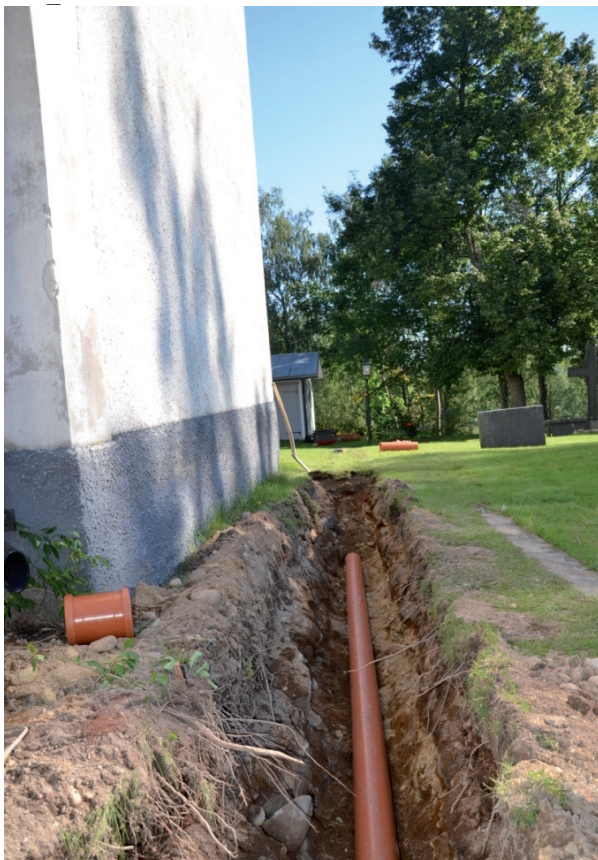
Schaktning och nedläggning av nya rör utanför koret.
Stengången plockades bort under tiden.
Vlm_kmvFE-1617.

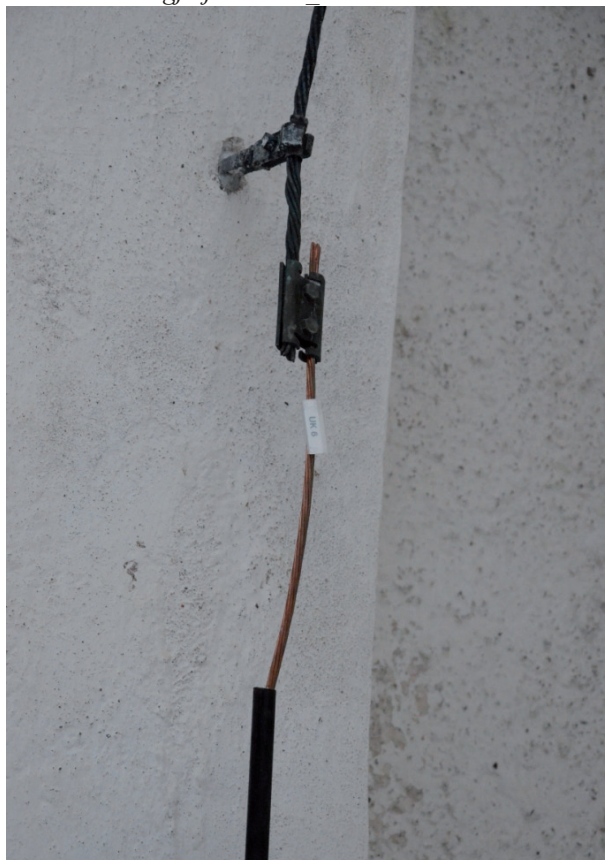
Åskledare kopplades ihop med nya anslutningar.
Vlm_kmvFE-2317.

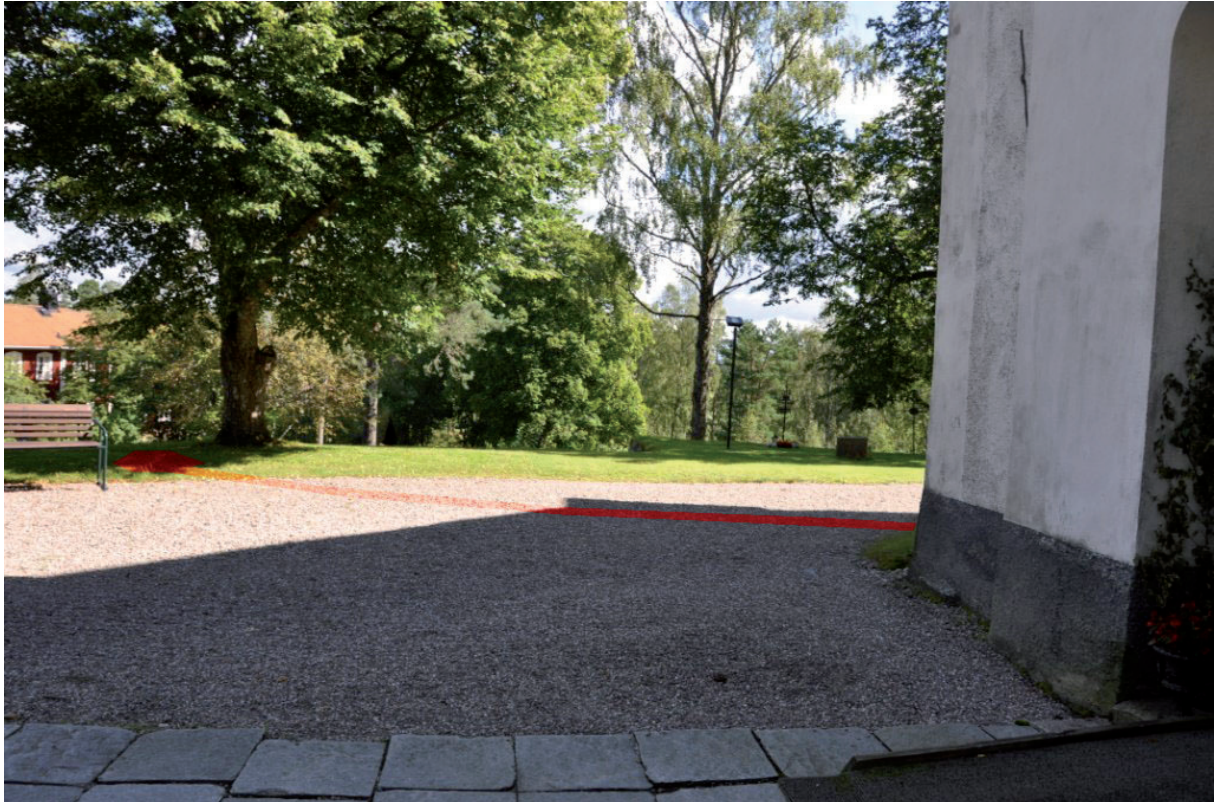
Bild tagen utanför kyrkans torn mot NÖ. Ungefärlig placering av nya jordplåtar markerat i rött. Innan påbörjat arbete. Vlm_kmvFE-1540.

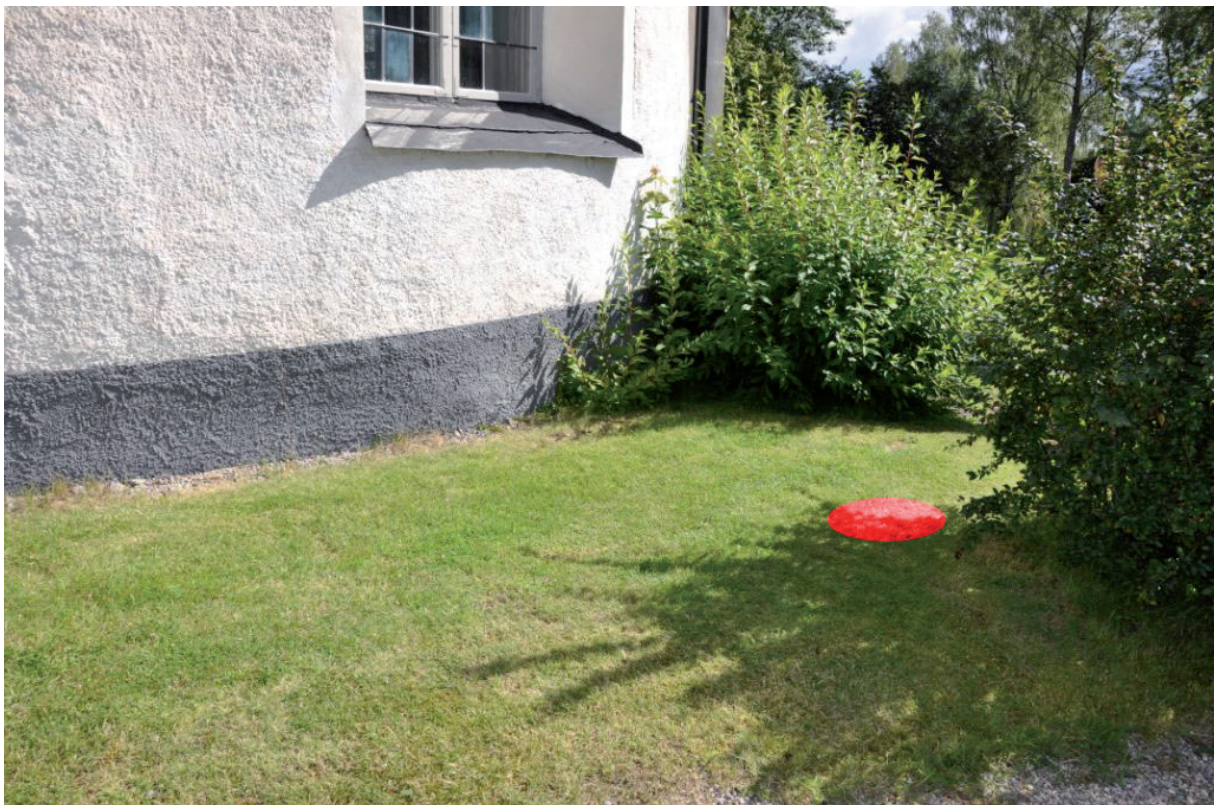
Bild tagen vid kyrkans kor mot NO innan arbete. Ungefärlig placering av nya jordplåtar är markerad med rött. Vlm_kmvFE-1545.

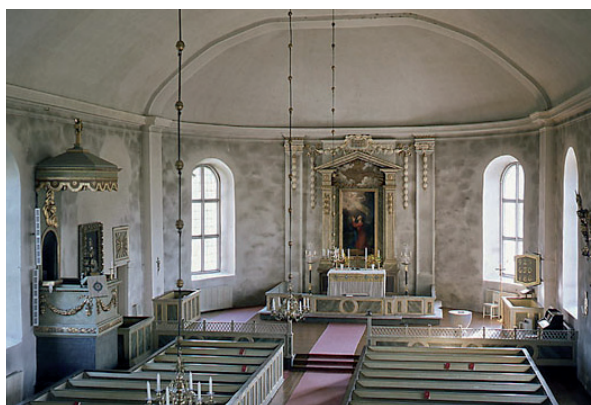
Kyrkans interiör 1980. Smutsen på väggarna tyder på hög luftfuktighet. Foto AB Flygtrafik Dals Långed. Vlm arkiv.

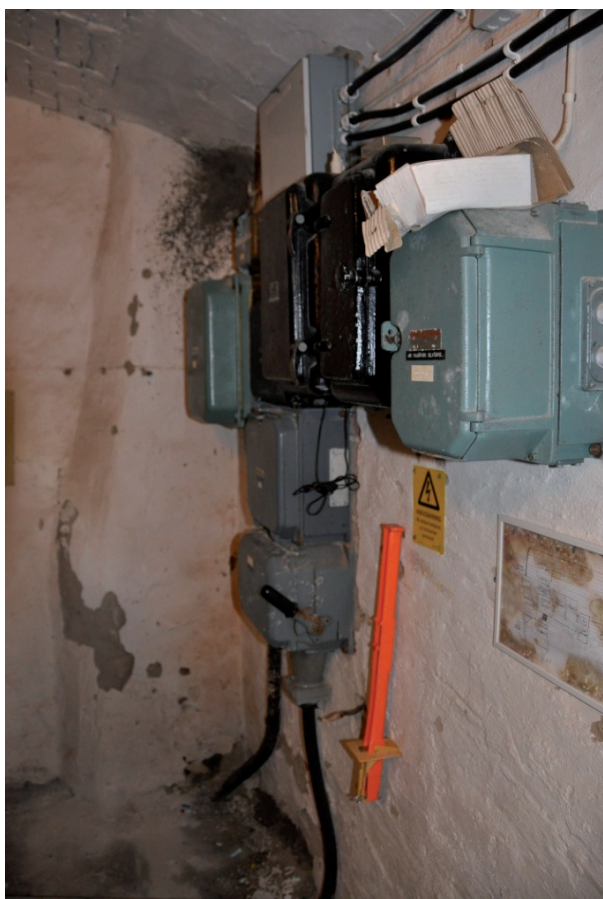
Sakristians elcentral innan nya ledningsdragningar. Den gråa putsen i takhörnet täcker hålet för befintlig dragnig. Putsen avlägsnades och nya ledningar drogs genom befintlig kanal. Vlm_kmvFE-1550.

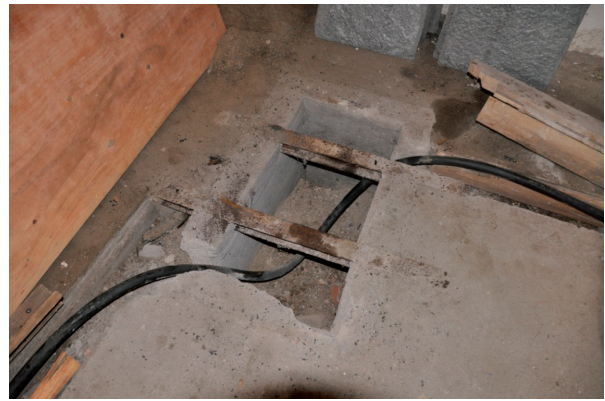
Befintlig pumpgrop i sakristians källare. Den nya pumpen utgick, men gropen behövs för eventuella framtida installationer. Gropen täcktes över med durkplåt. Vlm_kmvFE-1552.

En pump skulle installeras i sakristians källare, men denna utgick då den ansågs överflödig. I källaren finns en befintlig pumpgrop och kanaler i golvet. Gropen behölls och täcktes över med durkplåtar.¹¹

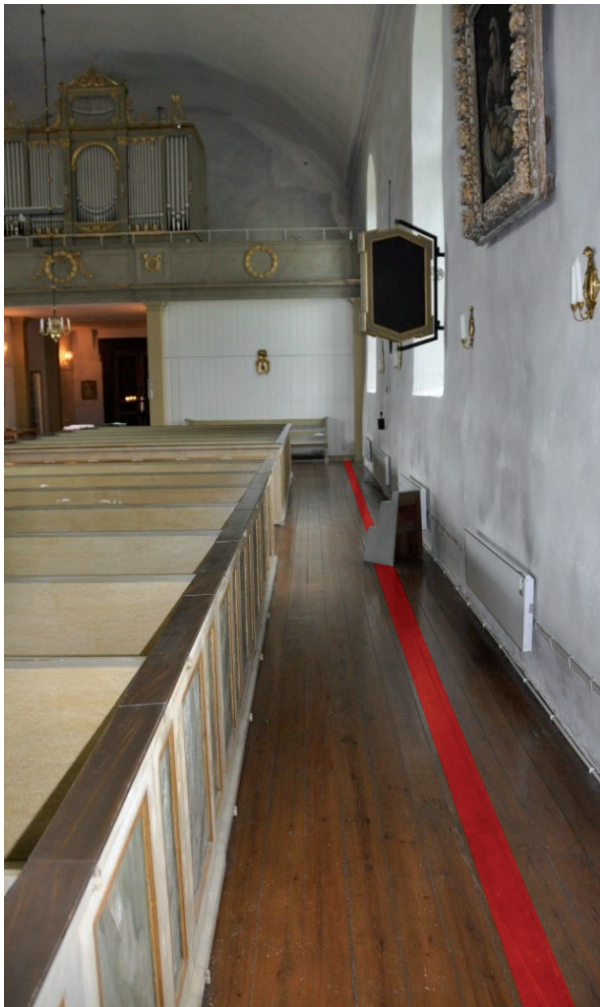
Ledningsdragningen från styrenheten diskuterades på plats. Ett alternativ var att lägga ledningar under golvet och därmed lyfta upp golvplank. Diskuterad ledningsdragning är markerad i rött. Vlm_kmvFE-1555.

En diskussion fördes kring hur ledningsdragningen från styrutrustningen och ner till elcentralen i sakristians källare skulle ske. Flera alternativ undersöktes. Antingen kunde ledningarna dras utvändigt i de schakt som grävdes för den nya dräneringen. Detta gick inte då det ansågs vara risk att systemet slogs ut vid åska. Ledningarna kunde också dras under golvet inne i kyrkan. Man skulle då behöva plocka upp 1-2 plank i golvet vilket ansågs som ett relativt stort ingrepp i kyrkan. Ett annat problem var att lösa de krökningar som kanalisationen skulle få i och med bjälklaget som golvet ligger på. Det tredje alternativet, som var det som genomfördes, var att dra ledningarna i en kanal/list längsmed kyrkans vägg. Detta ansågs innebära minst ingrepp i kyrkan och var även det som ansågs som enklast.

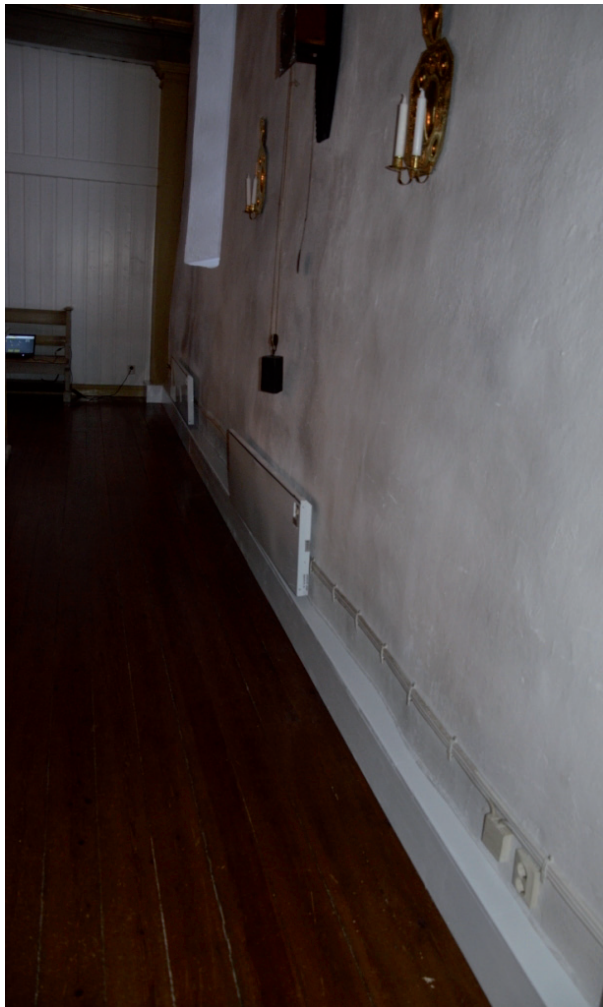
Lösningen blev istället att lägga ledningarna i en nytillverkad list som målades in i väggen kulör. I framtiden kan även andra ledningar placeras i listen och radiatorerna planeras att avlägnas. Vlm_kmvFE-2333.

Listen tillverkades av trä och målades in i väggens kulör (liknar NCS 0502-Y¹⁰). Listen utformades så att framtida ledningsdragningar även skulle få plats. Ledningarna drogs in i elcentralen under predikostolen och vidare in i sakristian. Därifrån gick det att använda en befintlig kanal ner till källarens elcentral.

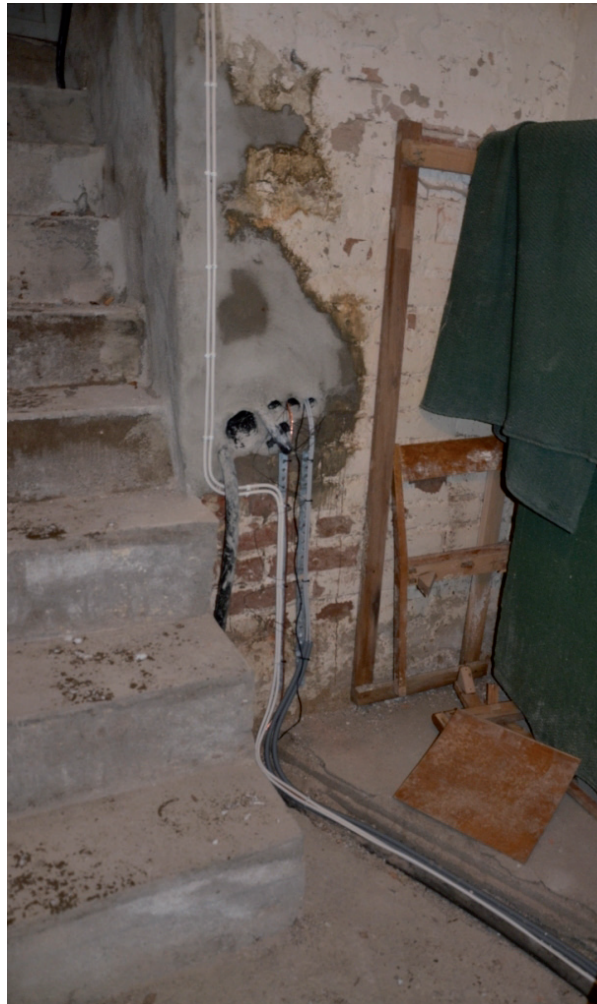
I sakristians källare drogs ledningarna genom befintliga kanaler. Skador i putsen och i muren som fanns innan åtgärderna reparerades. Vlm_kmvFE-2330
