Västmanlands läns museum
Kulturmiljö Rapport B
2014:B12

Huddungeby

Åtgärdsprogram för ekonomibyggnader

Huddunge socken
Heby kommun
Uppsala län

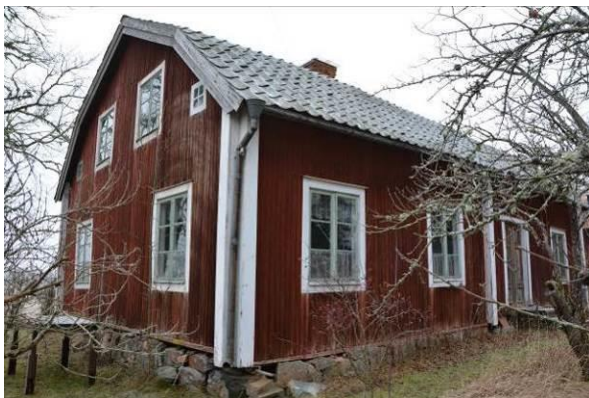
1. Bagarstuga

Flygelbyggnad (bagarstugan) (1): Inga åtgärder av prio 1.

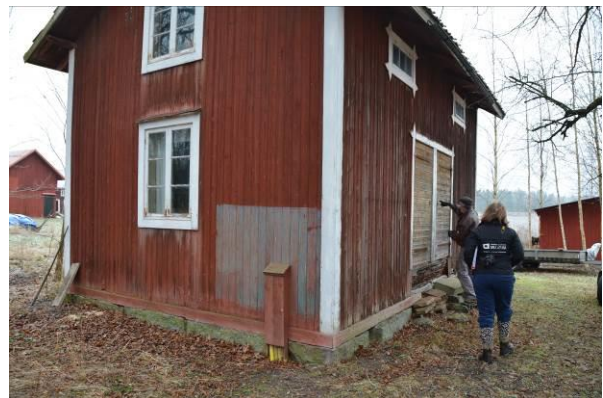
2. Magasin och källare

Tak: Takpannor ligger snett och löst. Åtgärda så taket har ett tillfredsställande hel taktäckning för att motverka skador på byggnaden.

Bärande väggar/syll: Det finns rötangrepp på syllén på tre av fasaderna. Under ingångspartiet är syllén samt två stockvarv skadade och bör bytas ut mot nytt material.

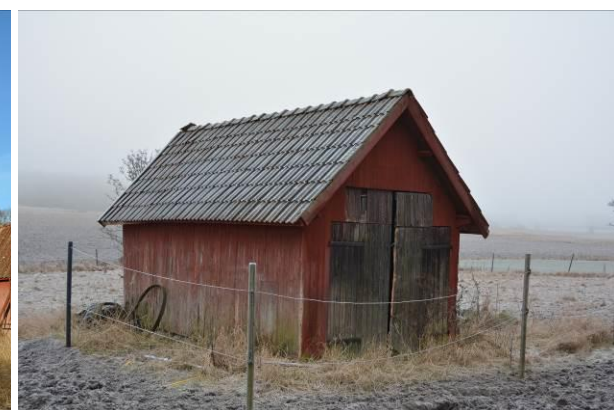
7. Traktorgarage

Stängsel: Byggnaden ligger i en hästhage och avskärmas av ett elstängsel. Högt gräs växer intill byggnaden. En stängselstople har fallit ner och hästarna har kommit åt byggnaden och skadat panelen. Stolpen bör resas och förstärkas för att hindra att djur och byggnad skadas.

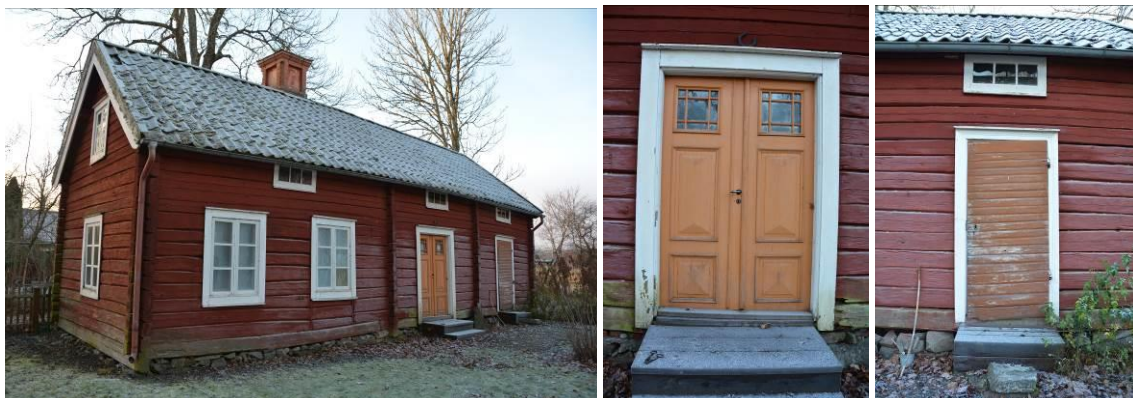
8. Flygelbyggnad

Tak: På taket finns vissa takpannor som är spruckna och vissa saknas helt. Detta bör åtgärdas snarast möjligt för att förhindra skador.

Skadedjur: Det finns märken efter skadedjur i timret. Dessa bör undersökas om det är ett aktivt angrepp som påverkar byggnaden fortlevnad.

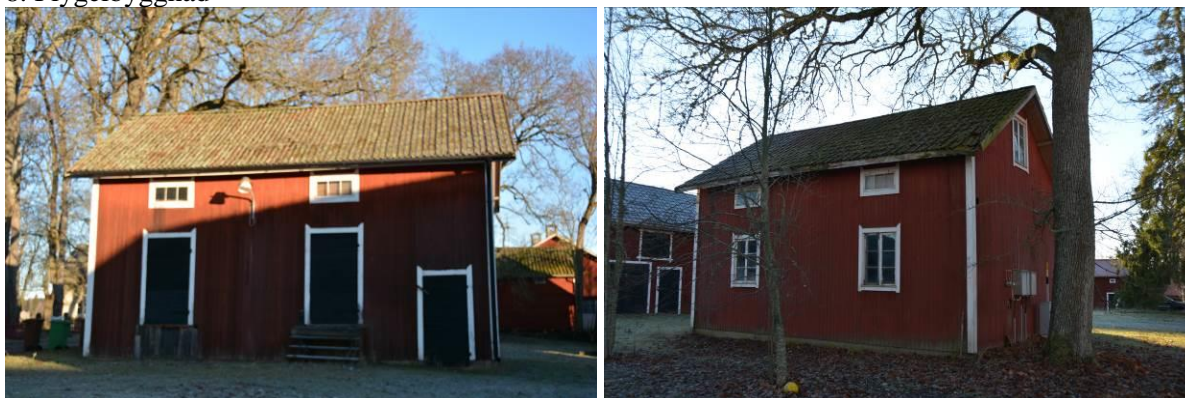
9. Magasin

Växtlighet: En stor ek växer nära byggnaden, grenarna skadar taket och bör sågas ned.

Tak: Taket har stora skador på undertak och takfot och takpannor i nordvästra samt nordöstra hörnet samt skadade takpannor på flera ställen. Takpannorna bör plockas ner och undertaket lagas. Vindskivor och takfotsavslut byts ut till nytt material samt målas.

Fönster: Fönsterbåge, karm, foder samt glas saknas så södra gavelns fönster. Fönster återmonteras alternativt ett nytt tillverkas och monteras. Målas likt övriga i vit linoljefärg.

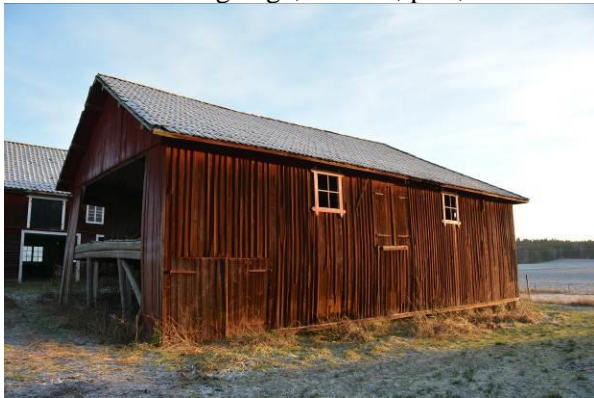
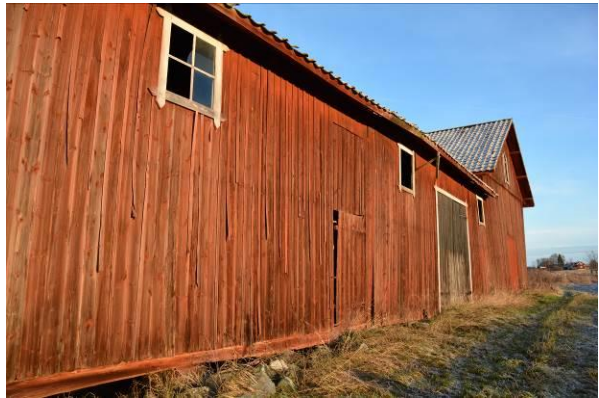
11. Ladugård, lada, vedbod

- Tak:** Byggnaden har ett sadeltak i vinklar täckt med en- och två kupigt tegel. I rännalarna mellan de olika takfallen ligger plåt som är svårt skadad. Skadade takpannor, vindskivor samt att dessa saknas på vissa ställen. Undermåliga hängrännor.
- Fasad:** Mycket dåligt skick på panelen kring ingången. Svår algpåväxt och stora fuktskador, ruttet, skadat och löst virke på vissa partier.
- Takstolar:** Fyra snedställda stolpar från takstol till stolpverkskonstruktion saknas i ladugård och vedbod.
- Bärande vägg:** Bärande stolpar och syll är delvis ruttna och ur led, ett påbörjat svampangrepp finns.
- Golv:** Brädgolven i ladan har börjat få fukt- och rötskador på grund av den stora mängden blött hö som ligger där.

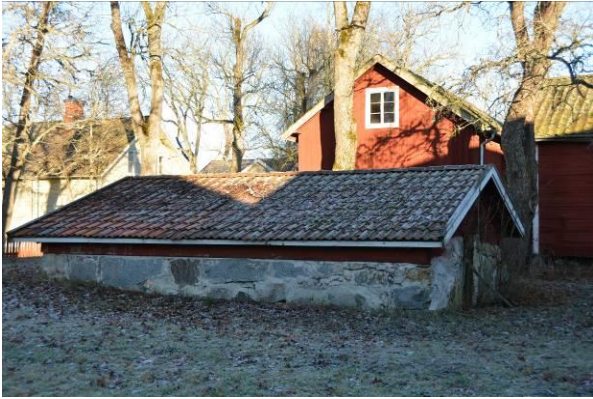
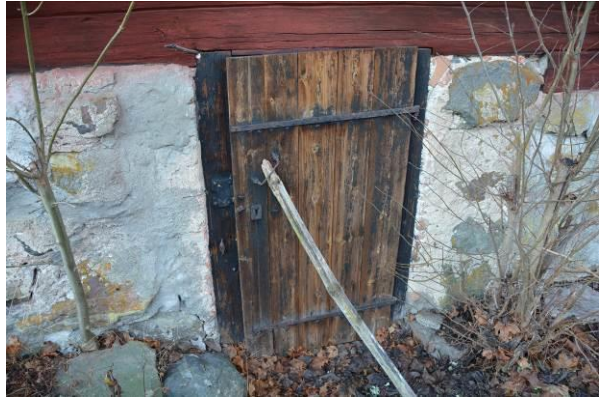
12. Källare

Tak: Stora delar av taket har spruckna takpannor. Stora mängder löv och mossa täcker pannorna. Undertak och den bärande takkonstruktionen var inte möjlig att inspektera vid inventeringstillfället utan måste genomgå ordentligt vid en omläggning av taket.

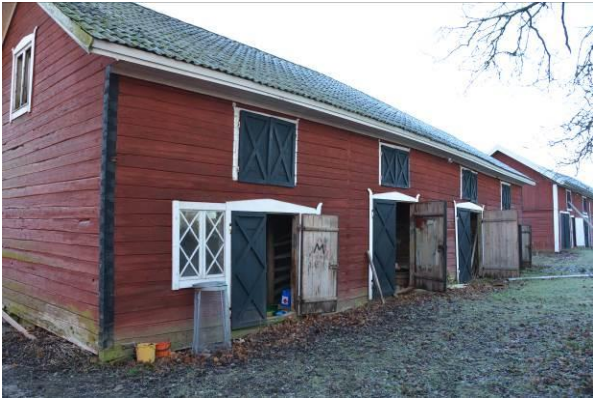
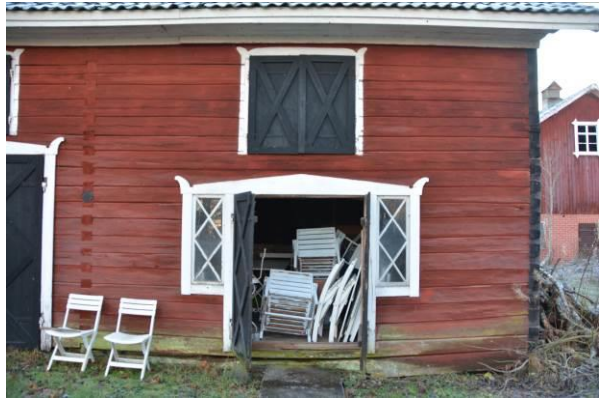
13. Portlidelänga med sädesmagasin, port, stall och vedbod

Mark: Nyligen har sly röjts bort från marken kring byggnaden. En del trädstammar och vedrester finns kvar samt att marknivån är hög och ger rötskador på syllen. Håll växtligheten kring byggnaden låg och frigör syllen genom att sänka marknivån.

Tak: Det finns enstaka trasiga takpannor på taket. Byt ut dessa till hela.

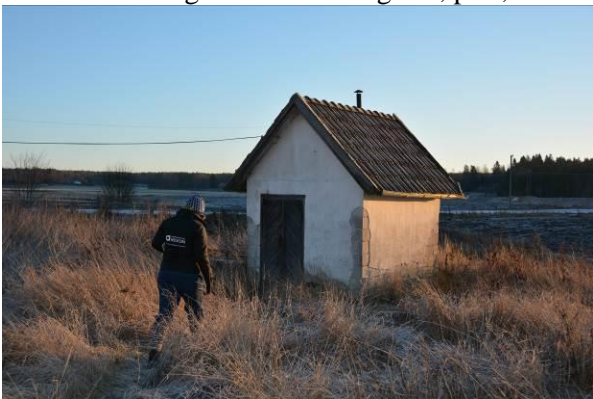
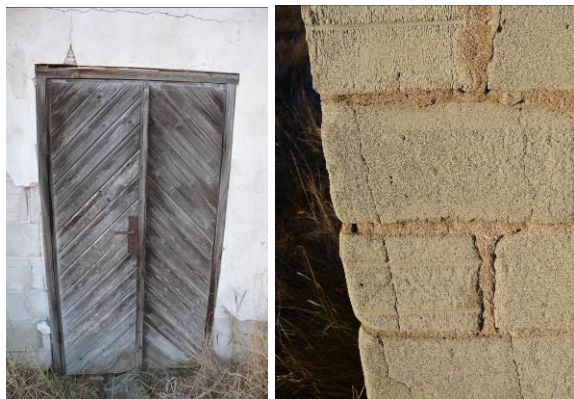
14. Pumphus

Tak: Takpannor saknas samt skadat undertak. Läckage finns vid ventilationshuven. Takkonstruktionen har inte gått att inspektera vid inventeringstillfället. Troligen finns rötskador dock i vilken omfattning är svårt att säga.

Fast inredning: Pumpen läcker stora mängder vatten och bör åtgärdas.
