# Lienshyttan

Antikvarisk besiktning

Lienshyttan 1:7  
Skinnskattebergs socken  
Västmanlands län

Länsmuseets dnr: 190029

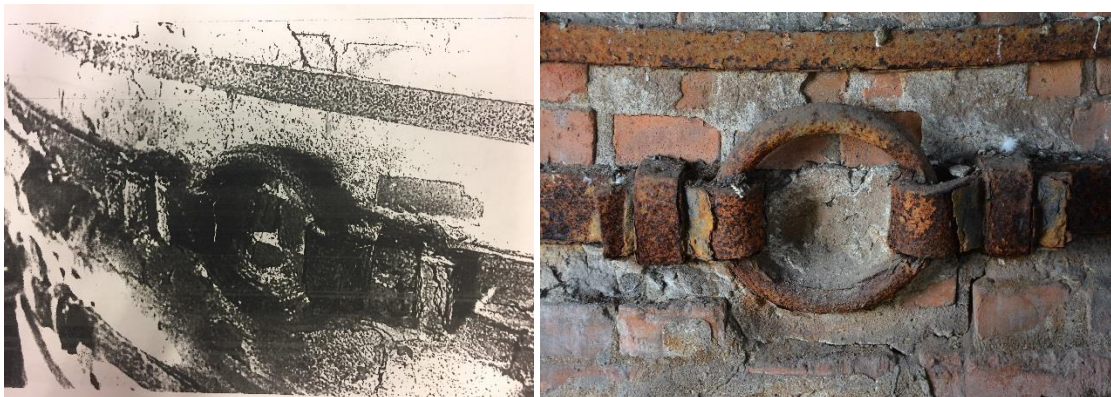
Stora delar av de korrosionsskador som kan se inne i byggnaden idag är rester från perioden innan 1995 då byggnaden hade lämnat till förfall. Äldre bilder (i dålig kvalitet kopierad från rapport) visar ett järnband innan restaureringen 1994/95. Järnbanden är idag i liknande skick och på de 25 år som gått sedan restaureringen har endast lite rost angripit. Stora delar av de korrosionsskadorna som vi ser idag är troligen inte ett resultat av perioden 1995-2019 utan från 1960-1995.

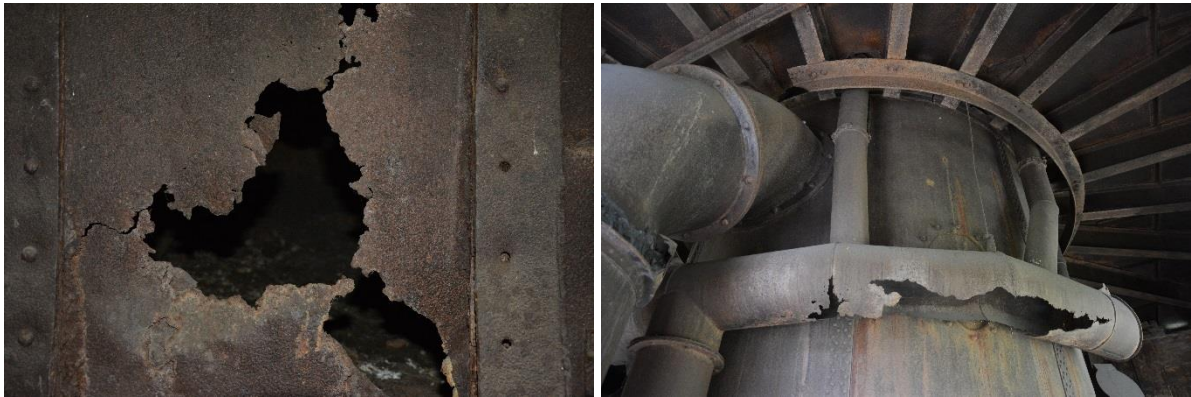
På vissa delar av byggnaden, t ex kransvåningens malmfickor och gasledningarna som tidigare var täckta med isoleringsull, har korrosionen gått så långt att hål uppstått i materialet. Malmfickornas pedagogiska funktion kvarstår och materialet behöver inte vara helt för att fylla det syftet. Trots att hela malmfickornas konstruktion målas, även invändigt, kvarstår det faktum att materialet är skadat och bör få fortsätta vara så. Skada material bör istället bytas ut mot nytt där konstruktionen riskeras. Vilket inte är fallet med varken gasledningar eller malmfickor.

*Detaljer från malmfickorna och gasledningarna där rosten har ätit sig igenom det tunna materialet.*

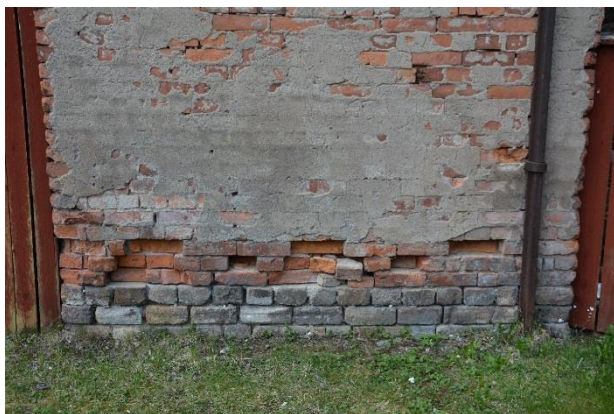
Byggnadens nedre del är putsad i cementputs. Denna nedre del motsvarar den del som tidigare täcktes av rådstugan. Putsen har fallit bort samt vittrat på flera ställen. Underliggande tegel har frostskaador med bortsprängning till följd. Skadorna är sämre nära marken där byggnaden är påtagligt mer utsatt för väder och snömängder.

Exempel på skador på byggnaden sydöstra fasad, nedre murskift med putsskador.

*Förslag på åtgärd:* Putslagningar som skyddar den innanför liggande tegelmuren bör utföras. På den nedre delen används ett bruk som i hårdhet överensstämmer med det idag sittande bruket. Kulören på det bruket bör inte avvika från den cementgrå kulören som putsen har idag. Dock finns det inte anledning till att infärge puts för att göra nya lagningar så icke märkbara som möjligt. Att eftersträva en liknande kulör och en yta som är lika den befintliga ytan i ballastgrovlek är tillräckligt. Putsen bör inte utföras i tjockare skikt än den befintliga. Putslagningar på den övre delen av byggnaden bör utföras med ett kalkbruk som är infärgad i röd fasadkulör. Lagningar bör koncentreras till de ytorna som är skadade eller över ytor där underliggande tegel är lagat. Putsen bör inte täcka onödigt mycket av den tegelimiterande röda putsen under. Den nya putsen bör inte ha tegelimitation påmålad. Ny puts skall endast anpassas i kulör för att inte störa intrycket av tegelimitationen men vara tydlig med att den är ett tillägg. Tidigare putslagningar har infärgats i en röd kulör med mindre lyckade resultat. Dessa skall inte åtgärdas.

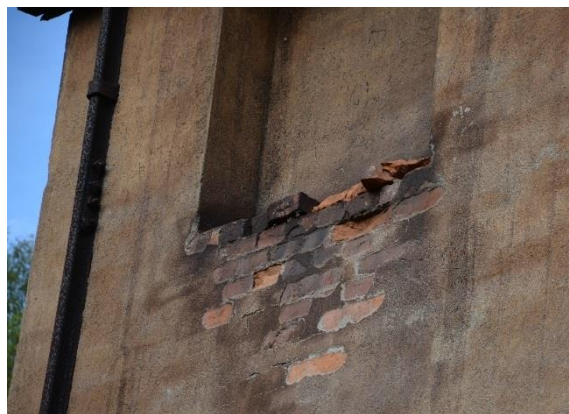
Ovanför den grå cementputsen är exteriören putsad med kalkputs som är avfärgad i rött. Putsen har påmålad fogar för att efterlikna tegel. Kulören på fogarna varierar idag mellan vita, svarta och röda. Ursprungligen var fogarna vita vilket kan se på byggnaden synöstra fasad där delar av rådstugans tag har skyddat putsen. Skador i denna putsen lagades under 1990-talet med ett hydrauliskt kalkbruk som senare infärgades i en rödbrun kulör.

Putsskador på byggnaden sydvästra fasa i höjd med hyttans andra våning.

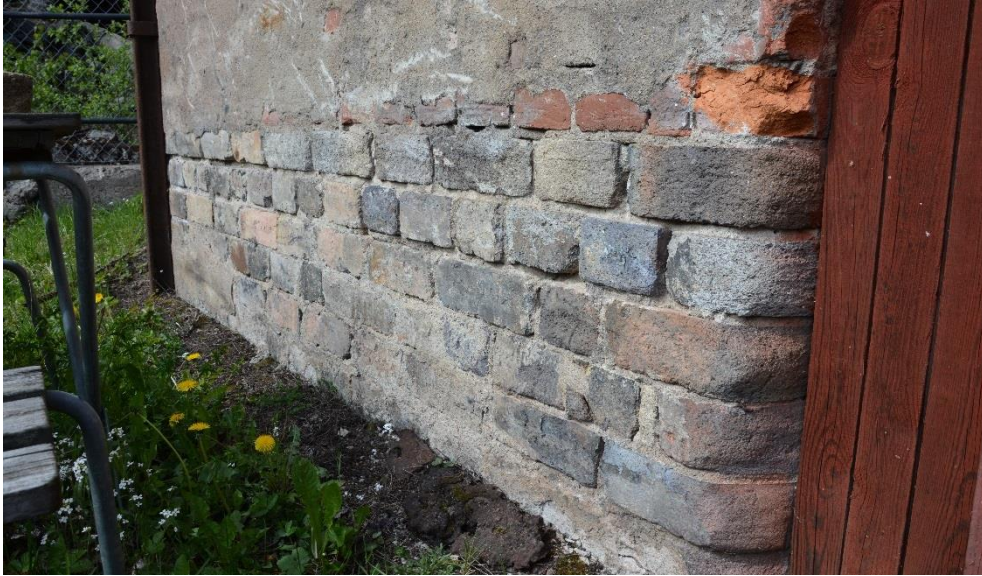
Byggnaden är murad i rött tegel. De tre ovan marken synliga skiften är av en avvikande kulör. Här återfinns hårt brända tegel samt vissa eldfasta gula stenar. Vid de portförsedda öppningar som finns på byggnaden har de nedre stenarna i murarnas hörn skavts av genom tiden genom att byggnaden har använts och transporter och material har förts in och ut ur byggnaden.

*Byggnadens nedre murskift med putsbortfall och viss frostsprängning. Fotot visar de avrundade hörnstenar som återfinns på de nedre partierna intill portöppningarna.*

*Förslag på åtgärd:* Frostskaade och sprängda tegelstenar i fasaden lagas i med nya alt återanvända tegelstenar i god kvalitet. Fogar fylls där dessa saknas. Där murarnas hörn mot en portöppning lagas med nya stenar bör hörn som vetter mot portöppning knäckas så att dess hörn följer den rundning som tidens tand skapat hos över och underliggande hörnstenar.

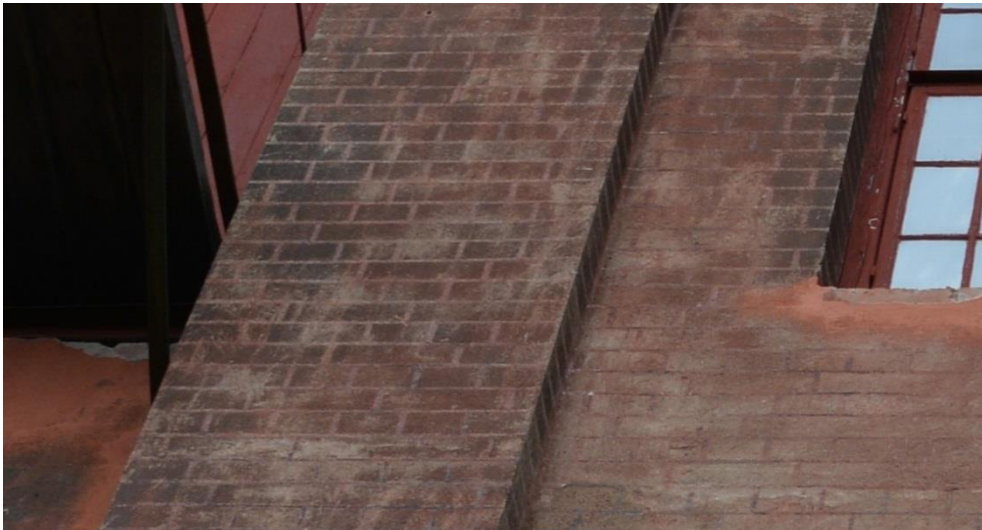
*Hyttans övre del där putsen har infärgats röd och dekorerats med tegelimiterande dekor. Under fönster och spelhjulsplattformen syns tidigare putslagningar.*

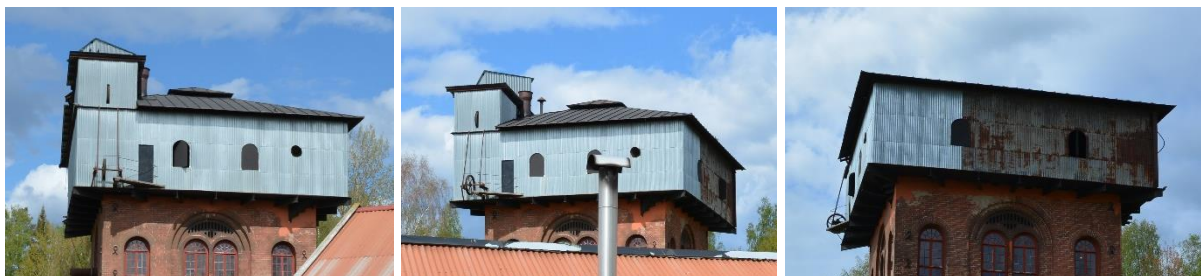
*Kransvåningens södra fasader. På mittersta bilden syns ventilationshus och skorsten. Till höger syns den äldre fasadplåten.*

De ventilationshuvor och ventilationsskorsten bör utredas om dessa kan få få att fungera effektivare. Kan huven höjas? Effektiviseras? Kan en fläkt eller dragförbättrare monteras som drar luften ut genom taket och på så sätt ökar genomströmningen.

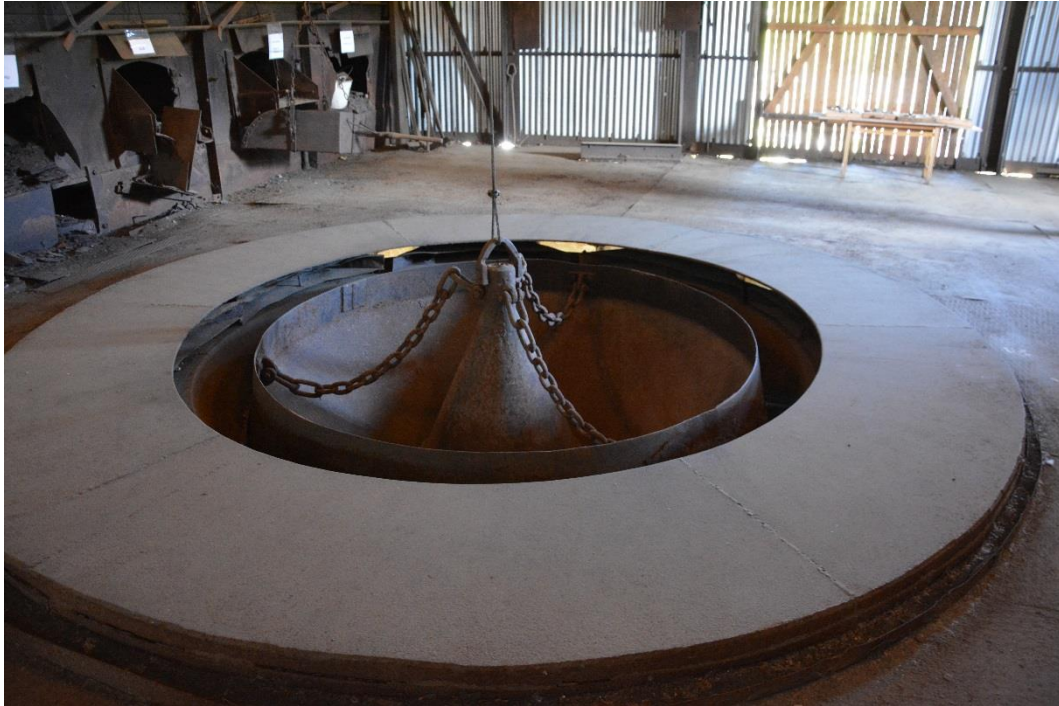
*Masugnspipan öppning i kransvåningen.*

Kan genomströmningen genom masugnspipan upp till kransvåningen förbättras? Finns det fler ventilationsfack som kan effektiviseras?

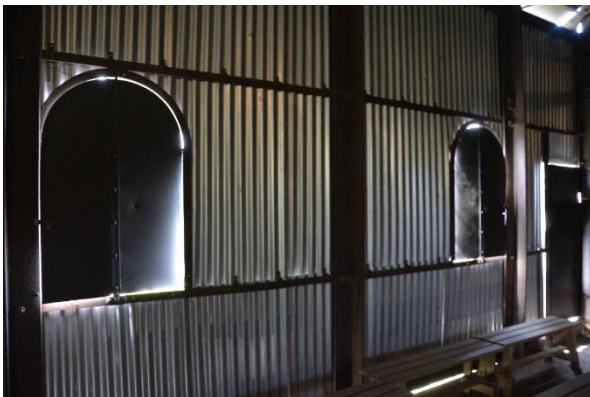
*De pivåhända luckor som återfinns på kransvåningens fasader.*

Öppna de pivåhängda luckorna regelbundet under vinterhalvåret. Luckorna kan inte stå öppna hela tiden eftersom det då snöar in. Möjligheten att koppla dessa luckor till solceller och givare så att de automatiskt eller halvautomatiskt öppnas sig vid hög luftfuktighet eller vid lämpliga väderförhållanden. Att kunna öppna luckorna utan att behöva gå upp på översta våningen är viktigt. Om det finns perioder där fågelbeståndet är mindre benägna att bygga bo i byggnaden kan vara bra att ta hänsyn till.

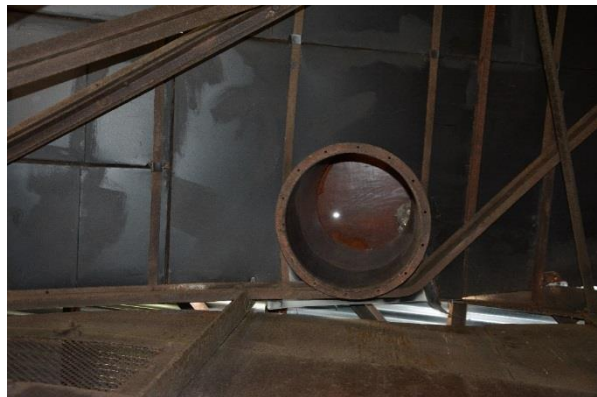
*Ventilationsskorstenen verkar dels vara stängd samt innehålla getingbo.*

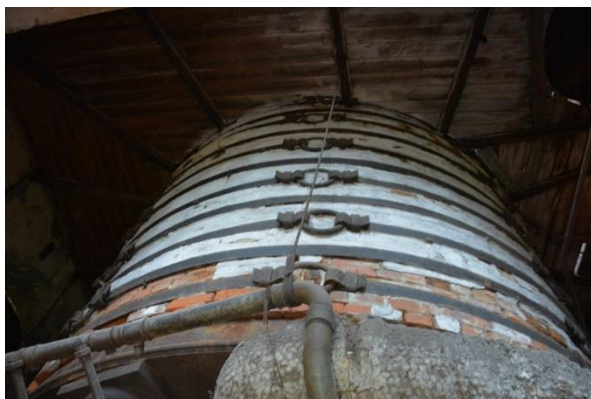
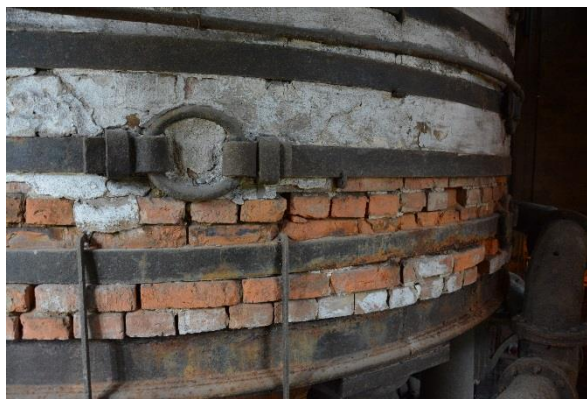
*Masugnspipans nedre del där stor del av putsen återstår samt dragjärn i gott skick utan korrosionsskador.*

*Förslag på åtgärd:* Eftersom pipan inte ska vara i bruksskick behöver endast tegelstenar som fallit ur eller riskerar att falla ur konstruktionen åtgärdas. Dessa plockas bort, knackas rent från bruk och återanvänds i största möjliga mån. Spruckna stenar ersätt med nytt eller begagnat tegel av samma dimensioner. Kalkbruk skall användas. Järnbanden behålls i det skick som de är i idag. Om järnbanden skall rostskyddsbehandlas kan de målas med svart rostskyddsfärg som lämnar en svart halvblank-blank yta. Då försvinner även den patina som banden har idag och som är en del av byggnadens upplevelse. Det transparenta klarlack som rostskyddsfärgen kan väljas som lämnar en högblank yta som visserligen lämnar patinan synlig men under en lager av högblank lack.

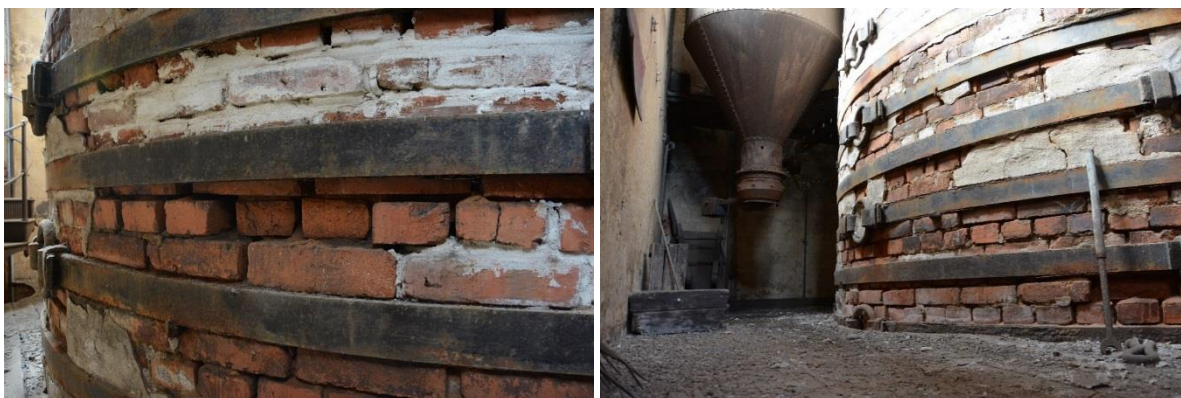
*Pipans stenar och putslager på plan två är i sämre skick än på grundplan. Järnband är fortfarande i ok skick.*

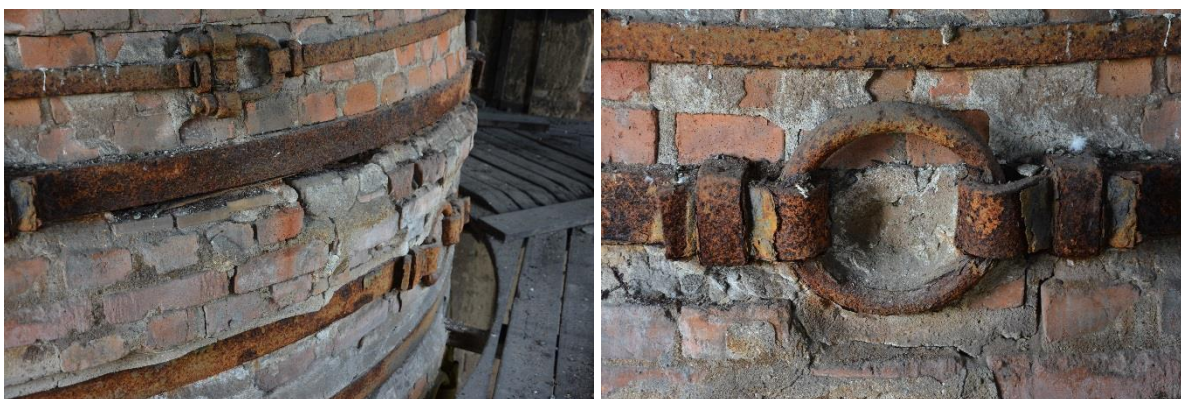
*Järnband och tegelmur på plan 3 är i behov av åtgärder.*

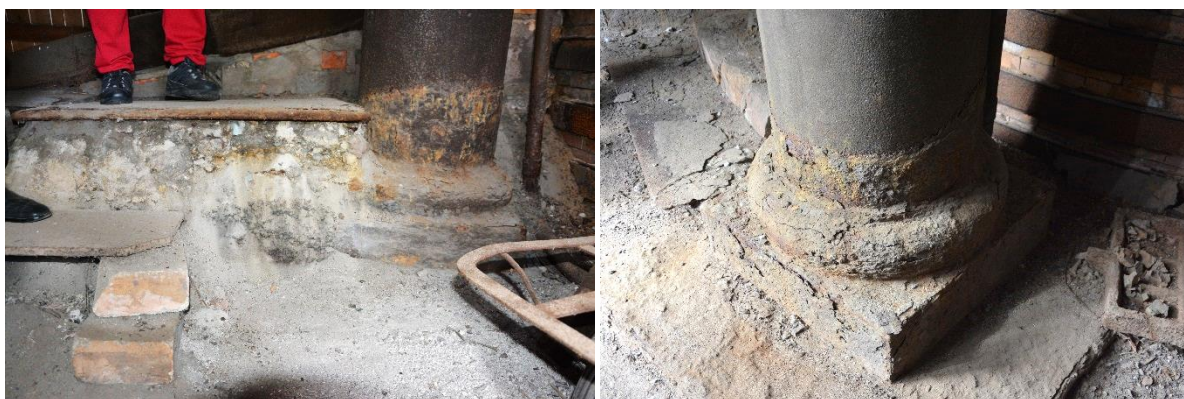
Kolonnerna som bär upp hyttpipan var tidigare delvis täckta av en förhöjd marknivå. Den höga marknivån var en följd av att det arbetsmässigt var mer praktiskt. Marken sänktes 1994 för att hindra gjutjärnskolonnernas korrosion som startat när hyttans verksamhet slutat.

*Golvnivån sänktes vid renoveringen 1994 för att stoppa korrosionen på gjutjärnspelarna på bottenplan. Pelarna har inte skadats ytterligare.*

*Förslag på åtgärd:* Skicket på kolonnerna verkar idag inte förvärrats efter de åtgärder som gjordes på 1990-talet. Därför kan kolonnerna lämnas i det skick som de är i idag. Materialmässigt är kolonner så starka att dess bärande kapacitet inte förminsats. En åtgärd som skyddar kolonnerna och som även har pedagogiskt syfte är att den delen som tidigare var under mark blästras alternativt att lösa delar knackas bort och att nedre kolonnen målas med rostskyddsfärg Isotrol grund svart kulör. Den målade delen bör inte överstiga eller mycket överstiga den golvnivå som fanns innan sänkningen.

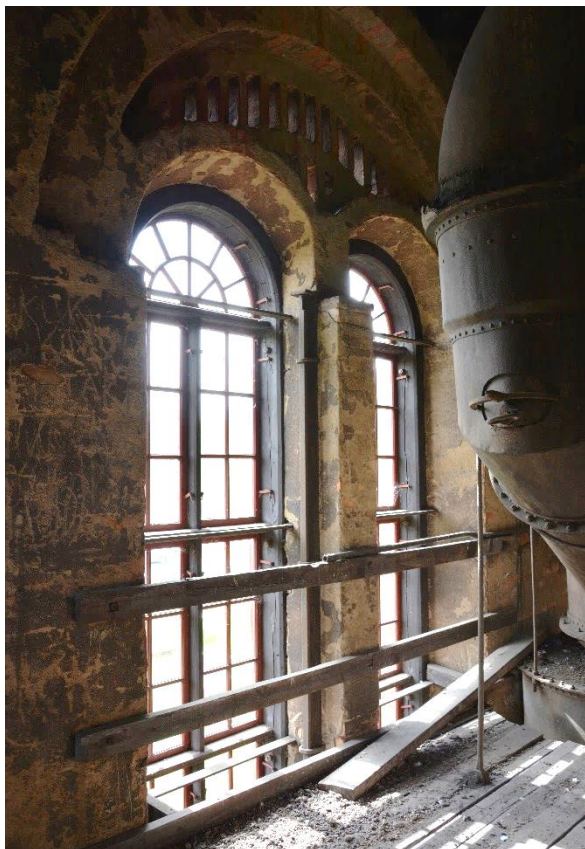
*Fönsterbågar renoverades och nytillverkades 1994. De är målade med linoljefärg i röd kulör.*

Hyttans 37 fönsterbågar lämnades vid restaureringen på 1990-talet till Drängarhusets snickeri AB i Tomasbo. Av dessa var 31 st rektangulära och 6 halvrunda. Bågarna skrapades och målades med linoljefärg i kulören engelskt röd med produkter från Kulturhantverkarna. 39 st nytillverkades varav 35 rektangulära och 4 halvrunda. De nytillverkade bågarna kom från Fiskardalens snickeri i Transtrand. Nya haspar tillverkades av Fagersta klensmide samt att nya stjärthakar införskaffades från IVT Trivator i Jönköping. Omglasning skedde med planglas från Åströms i Skinnskatteberg. *Förslag på åtgärd:* Fönsterbågarna är idag fortfarande i gott skick. Vid framtida behov av underhåll och renoveringar skall linoljekitt och linoljefärg i kulören engelsk röd användas.

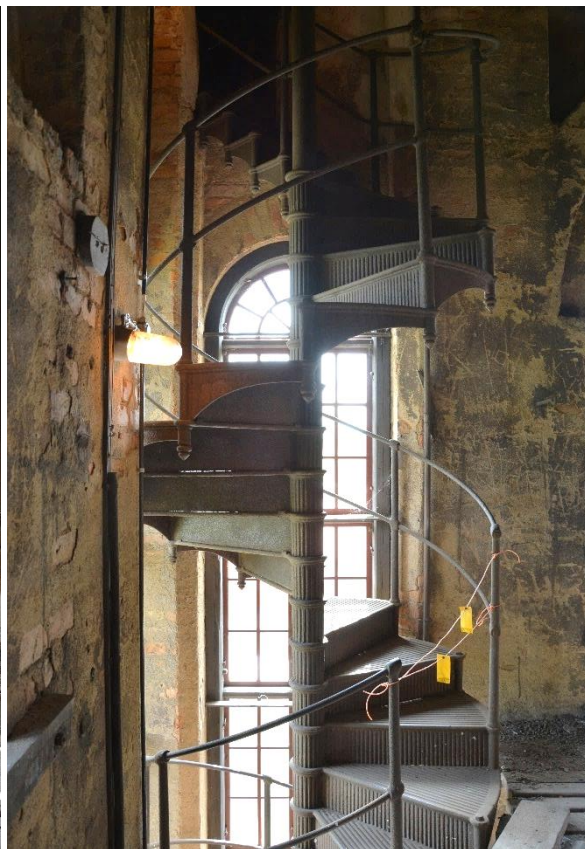
Trappa och kolonner i gjutjärn är bäge, troligen, gjutna i Arboga mekaniska verkstad. Det är oklart om dessa ursprungligen har varit bemålade. Trappan har idag inga färgrester och visar inga synliga skador som kan påverka dess bärlighet.

*Gjutjärnstrappan som löper från grundplan till kranplanet är inte i behov av åtgärder idag.*

*Förslag på åtgärd:* Så länge inomhusklimatet inte ändras drastiskt eller att trappkonstruktionen utsatt för direkt fukt som påskyndar korrosion kan trappan lämnas utan åtgärd. Inomhusklimatet bör åtgärdas innan åtgärder görs trappan. Denna kan vara en lämplig avgränsad del att måla med rostskyddsfärg för att säkra dess för byggnaden viktiga funktion.
