Västmanlands läns museum  
Kulturmiljö Rapport B  
2020:B6

# Ruinvård vid Trummelsbergs bruk

## Restaurering av slaggstenspelare

Ombenning 1:48  
Fagersta kommun  
Västmanlands län

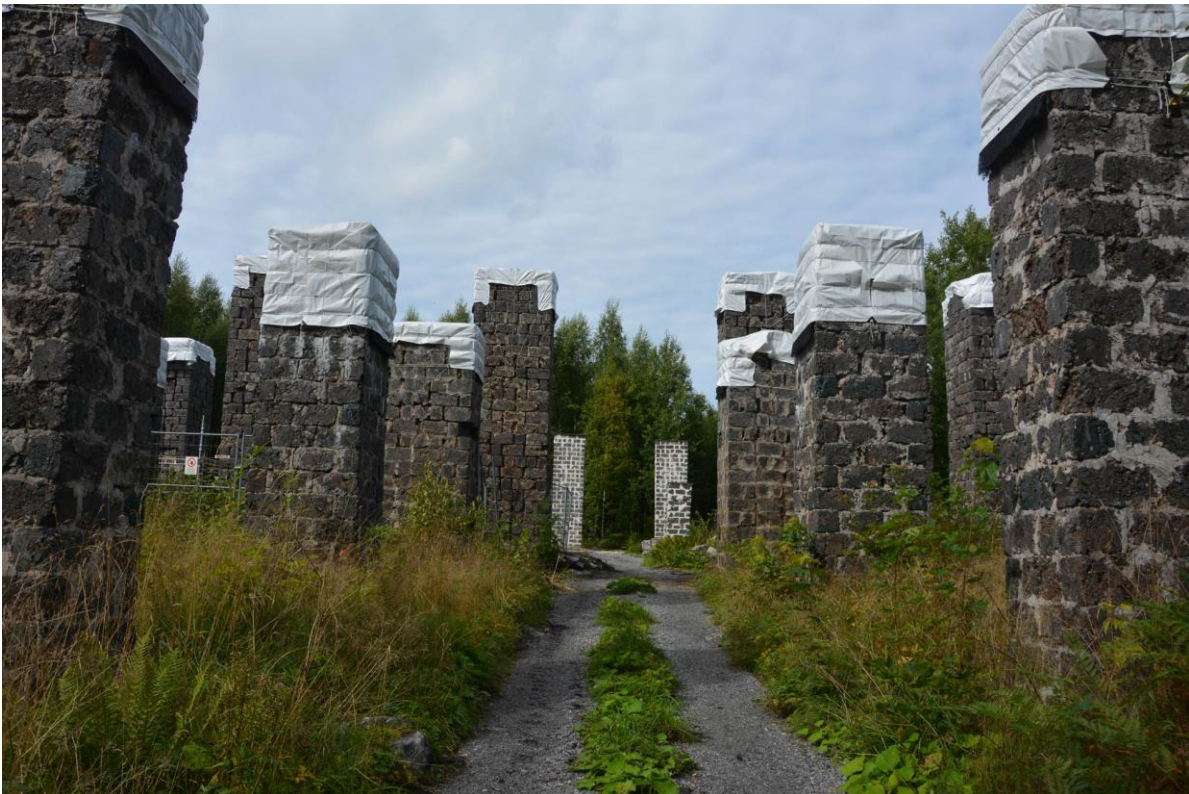
*Skyddtäckta slaggstenspelare innan restaurering i förgrunden. Notera de söndervittrade fogarna. I fonden syns restaurerade pelare. Foto taget augusti 2016. Vlm-kmvsb-5248.*

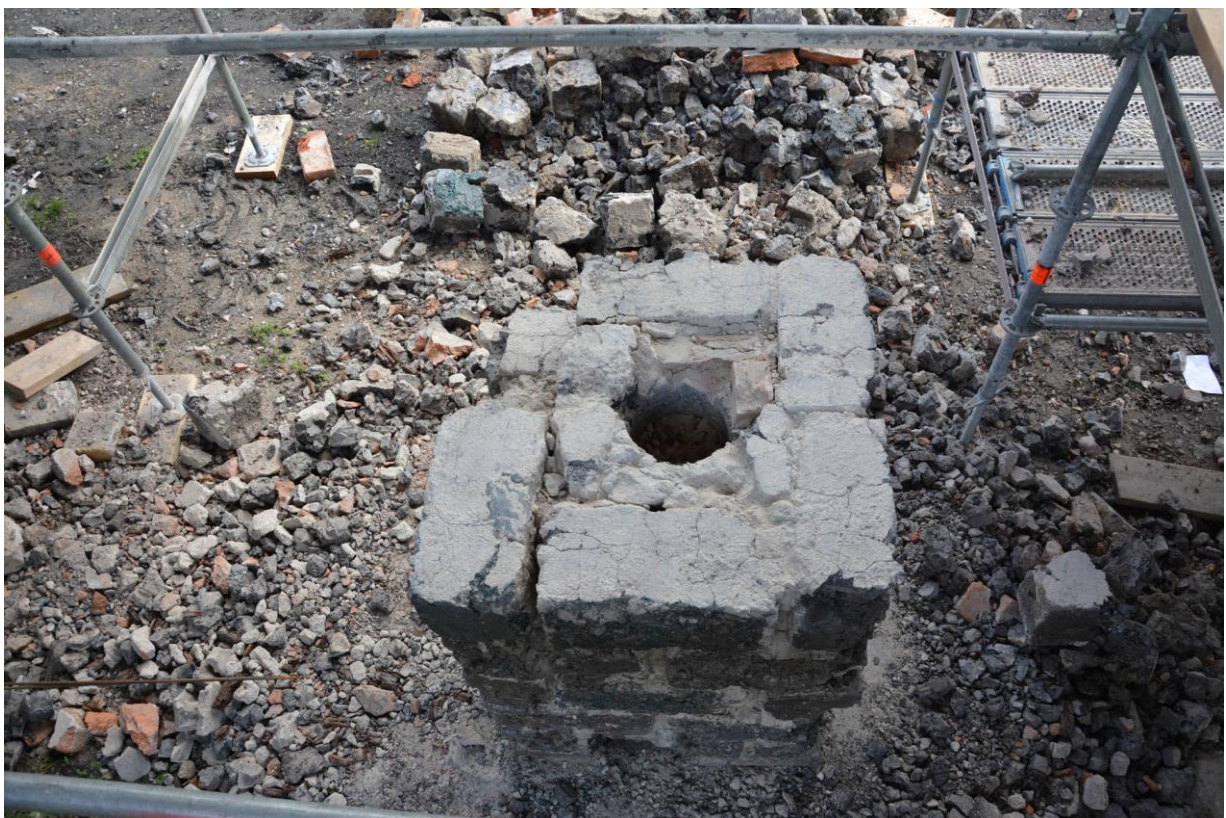
*Slaggstenspelare med hål i mitten, fotograferat juni 2019. Vlm-kmvehw-1885.*

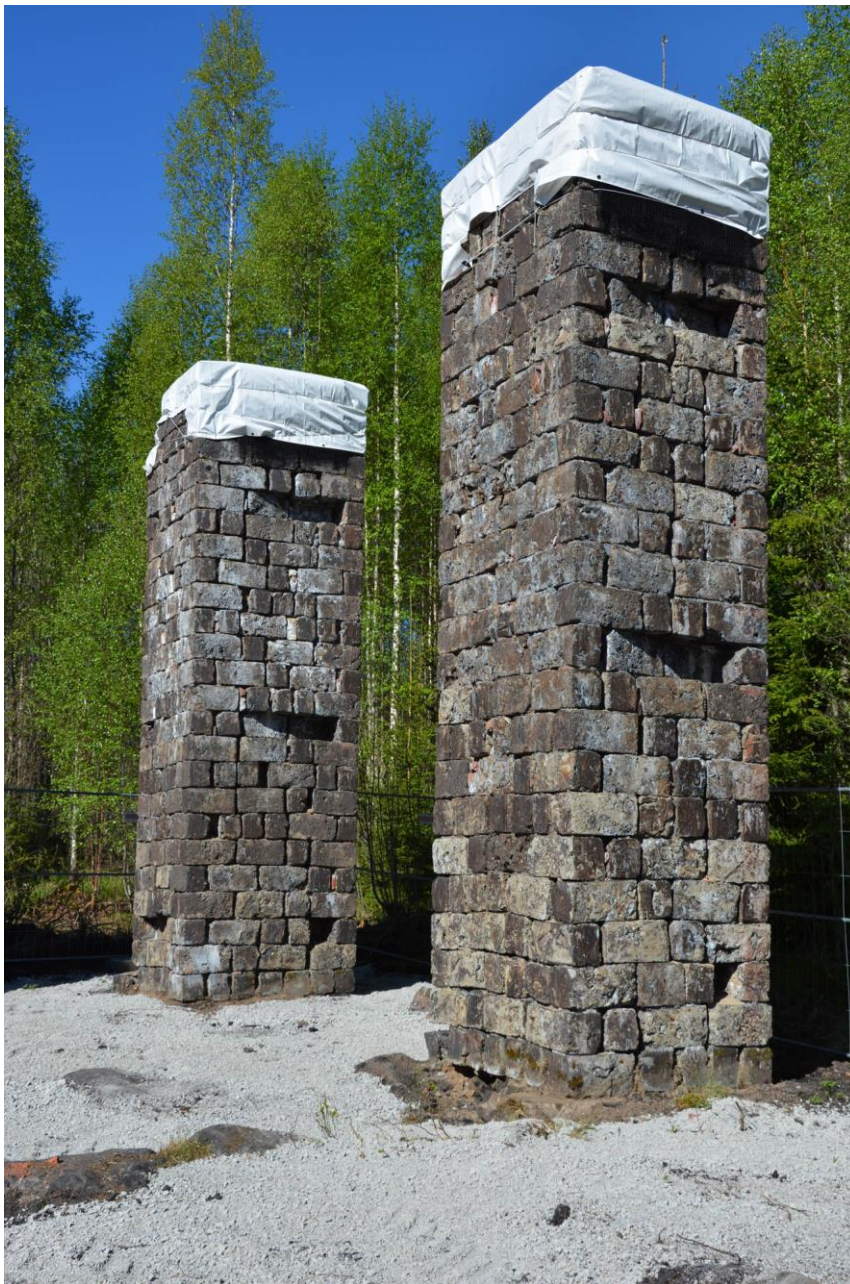
*Två pelare innan restaureringsarbetet har inletts, fotograferat i maj 2016.  
Vlm-knvsb-4948.*

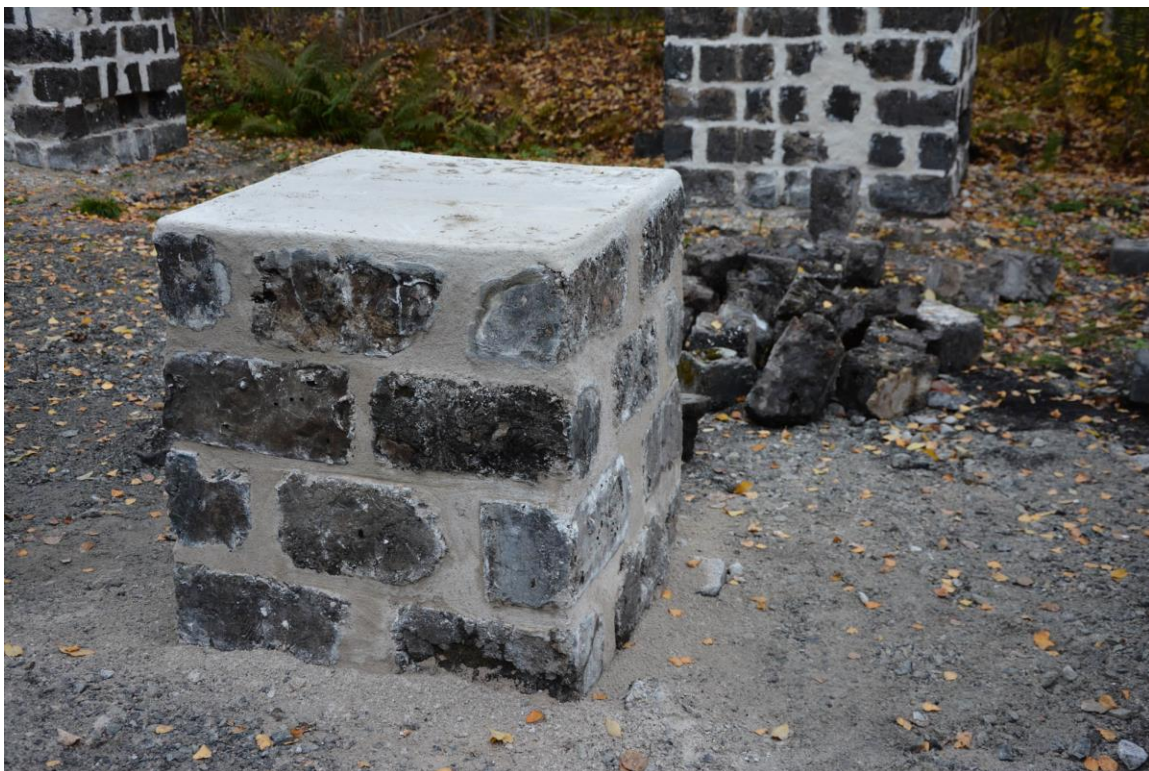
Under arbetets gång upptäcktes en del frostsador på två pelare som skulle åtgärdas när det passade tidsmässigt. Tre av säsongens pelare var i sämre skick än de andra. Dessa pelare hade stora håligheter i grunden, som fick fyllas i med betong. På pelare 6 saknades åtta slaggstenar och det fanns mycket grova rötter i pelaren samt att bruket var som sand. Grunden var mycket

*Nedrasad pelare som murades upp en meter och fick smeknamnet "Stubben". Vlm-kmvsb-5681.*

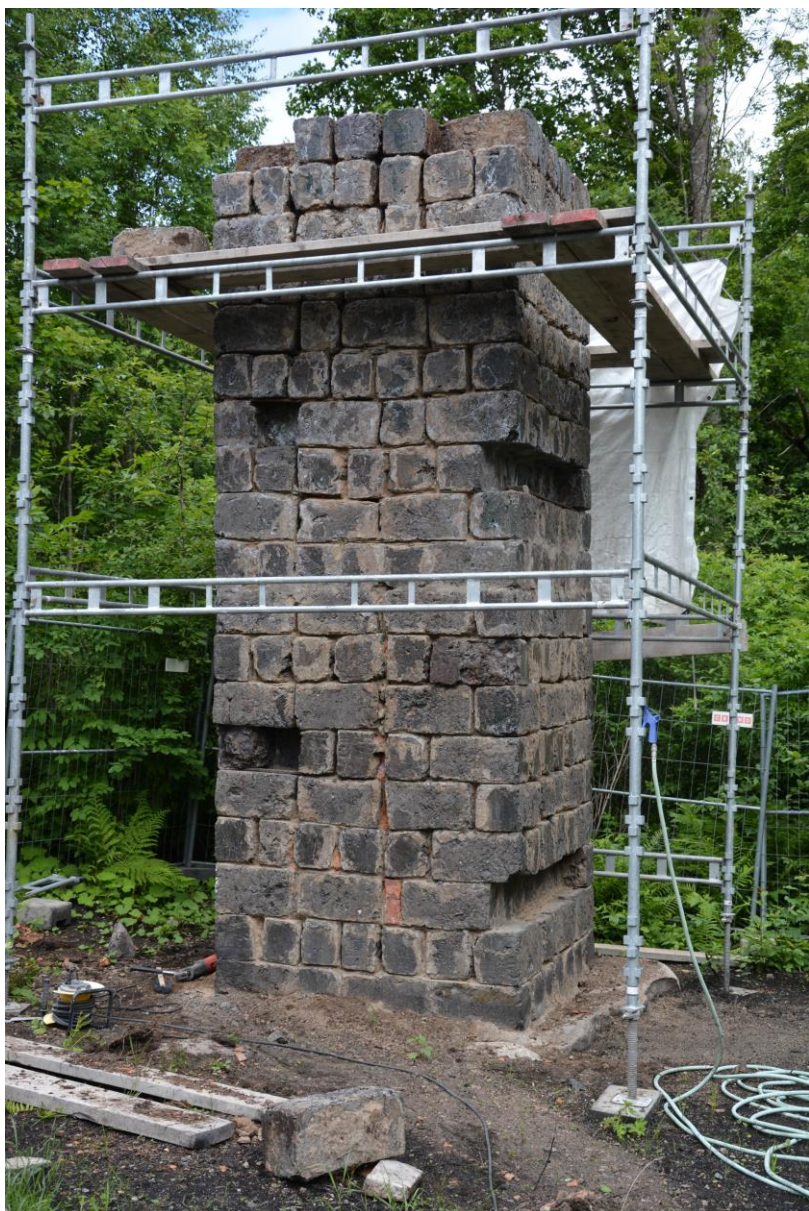
*Byggnadsställningar kring pelare vid rensning av fogar och borttagning av stenar och skift som ska muras om eller lagas i. Vlm-kmvek-1611.*

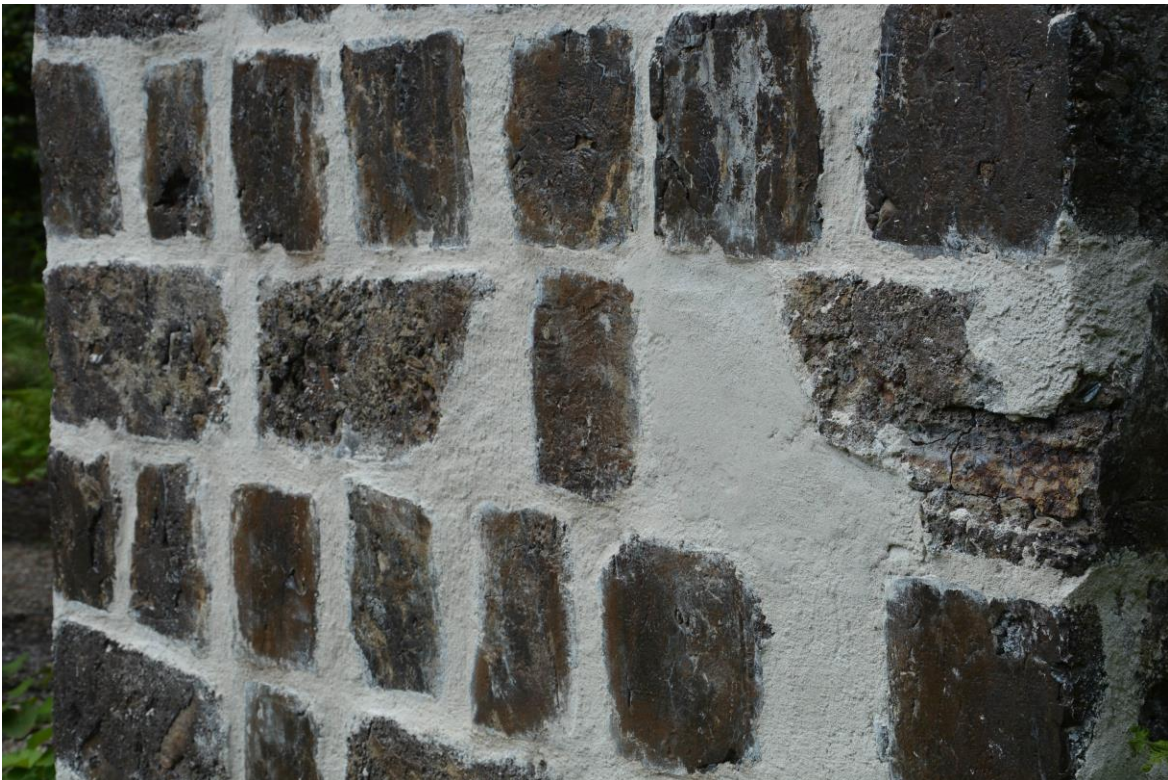
*Detaljbild på färdigmurad pelare med slät fog under 2017. Pelare utfylld med bruk vid trasiga stenar. Vlm-kmvek-1610.*

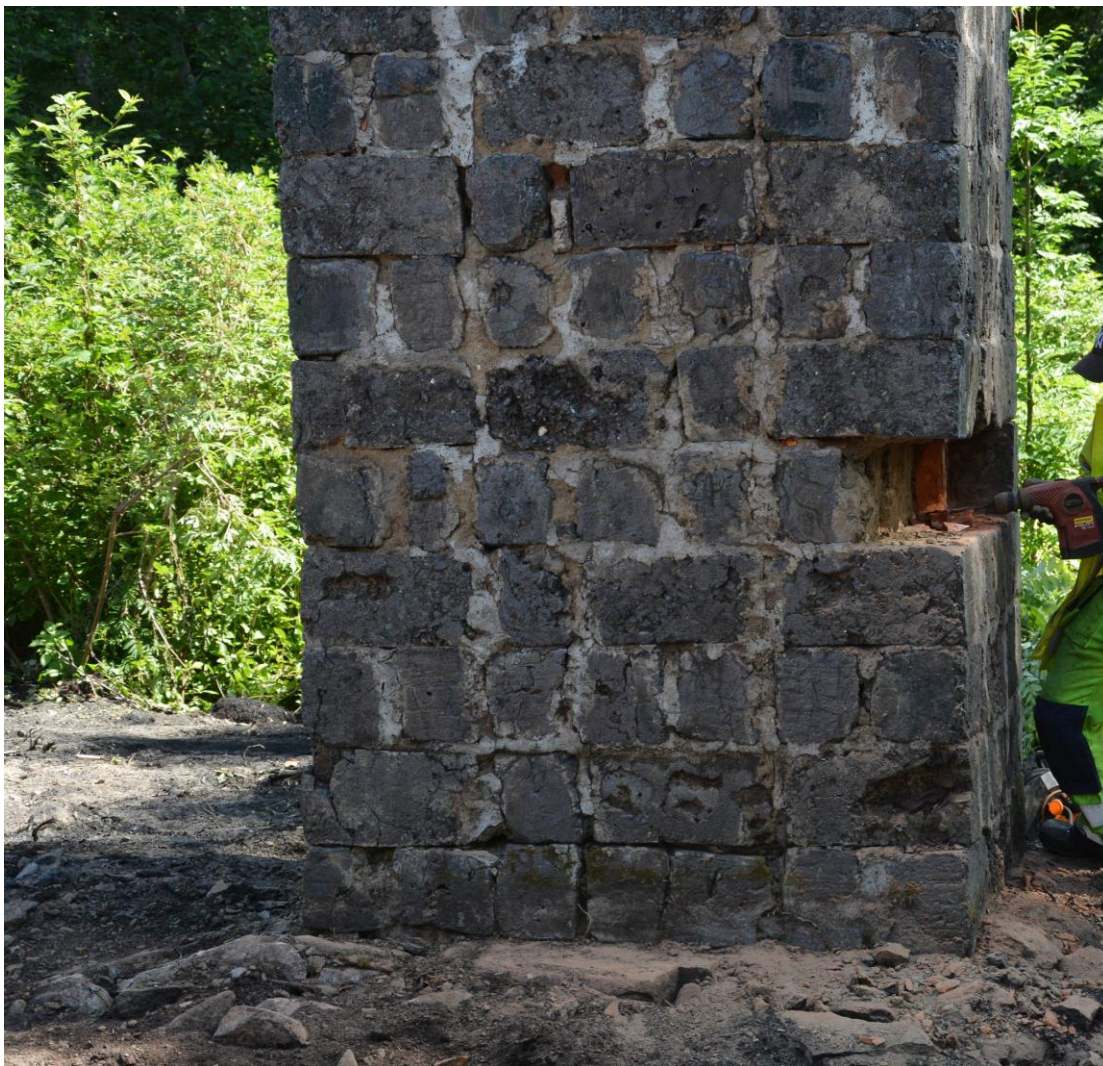
*Rensning av fogar på pelare har inletts. Tegel i fogarna syns. Foto taget i början av juni 2018. Vlm-kmvek-2016.*

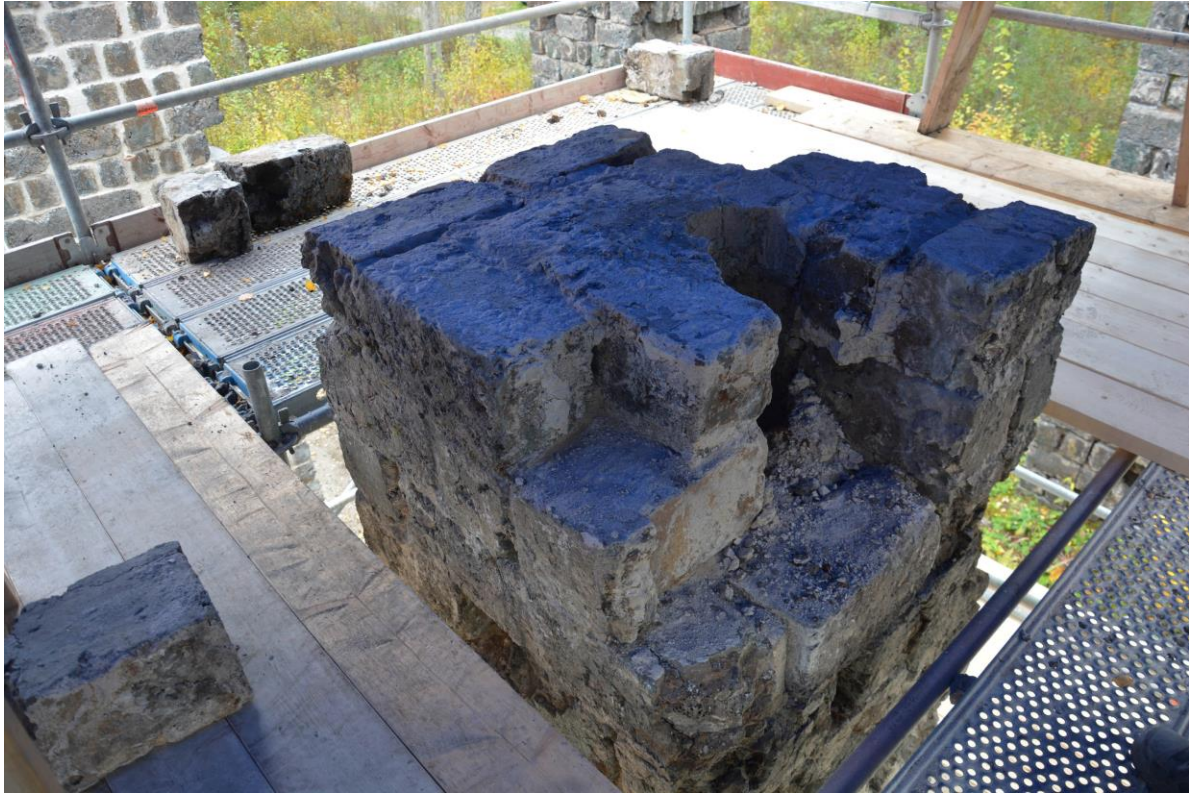
*Toppen av en pelare under restaureringsarbetet, notera hålet i mitten av pelaren. Skadade stenar plockas bort och ersätts. Foto taget i oktober 2018. Vlm-kmvek-2054.*

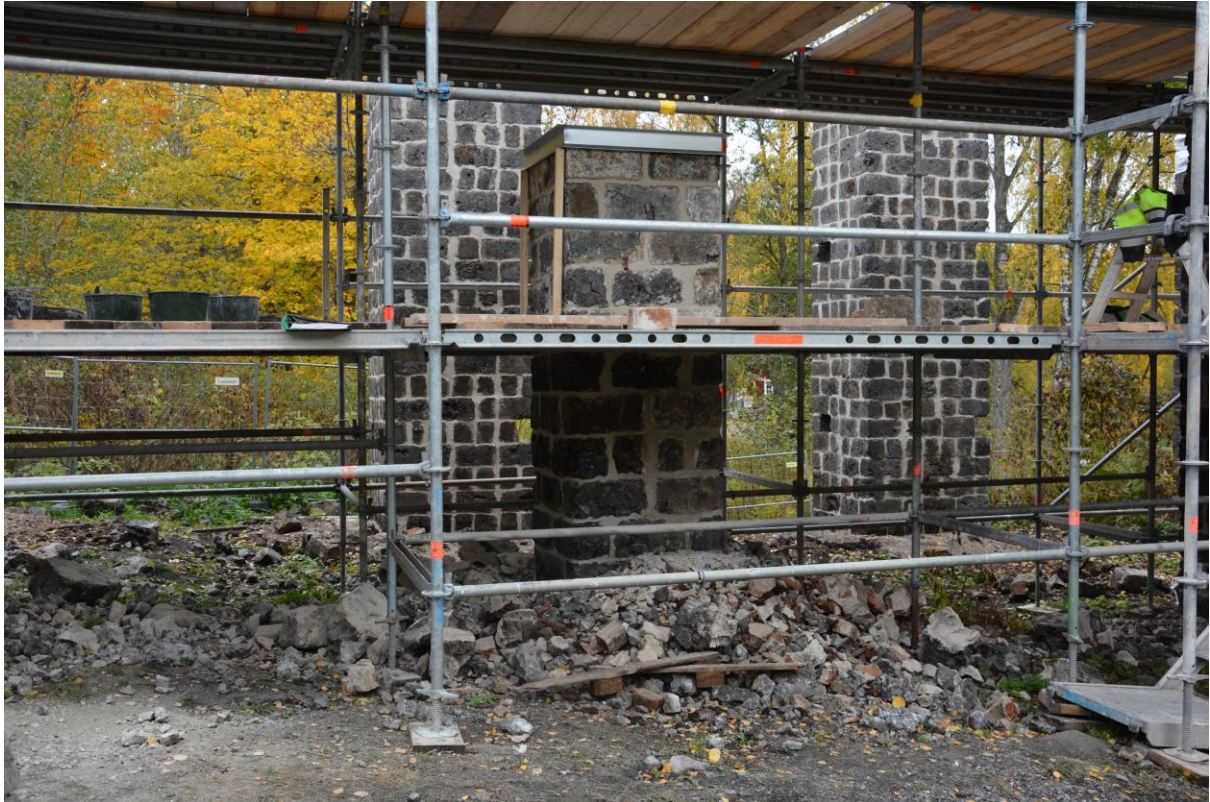
Under arbetets gång upptäcktes att det på tre pelare hade skett frostsprängning på grund av att stockar i centrum på pelarna hade lett till ansamling av vatten. Cirka åtta till tio skift på pelarna var därför tvungna att demonteras på grund av säkerheten i området och därefter muras om. Tidsplanen blev därför försenad. Pelare 28 revs ned till skift 9 och murades upp till skift 16. Även pelare 29 revs och murades upp något varv. För pelare 30 revs åtta varv och murades upp ett varv. Dessa pelare är alltså nu mycket lägre än vad de tidigare var.

*Pelare som på grund av frostsprängning har rivits ned och murats upp igen. Pelaren är alltså betydligt lägre än var den ursprungligen var. Foto taget i oktober 2018. Vlm-kmvek-2038.*

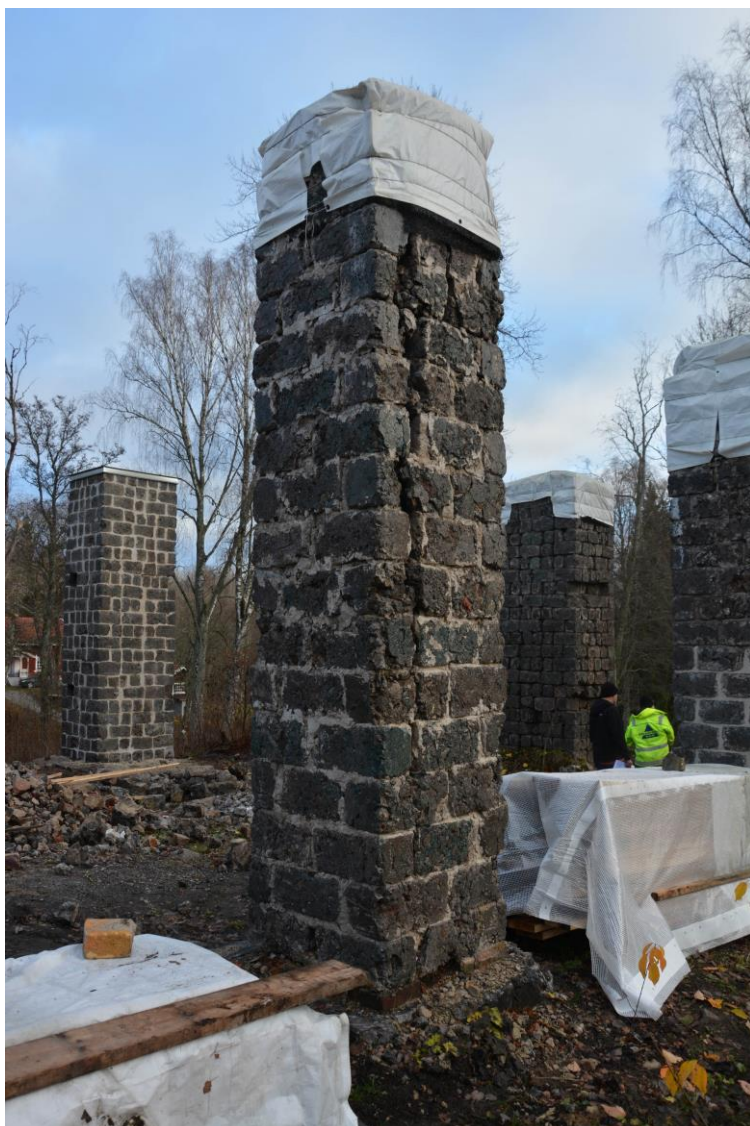
För pelare 30 byttes sex slaggstenar ut och på pelare 33 byttes tio stenar ut. En stor spricka upptäcktes i pelare 34. Pelaren var mycket instabil och beslutades att rivs ned till skift 7 och muras upp till skift 9 under nästkommande år.

*Spricka i pelare 34. Foto taget i oktober 2018. Vlm-kmvek-2071.*

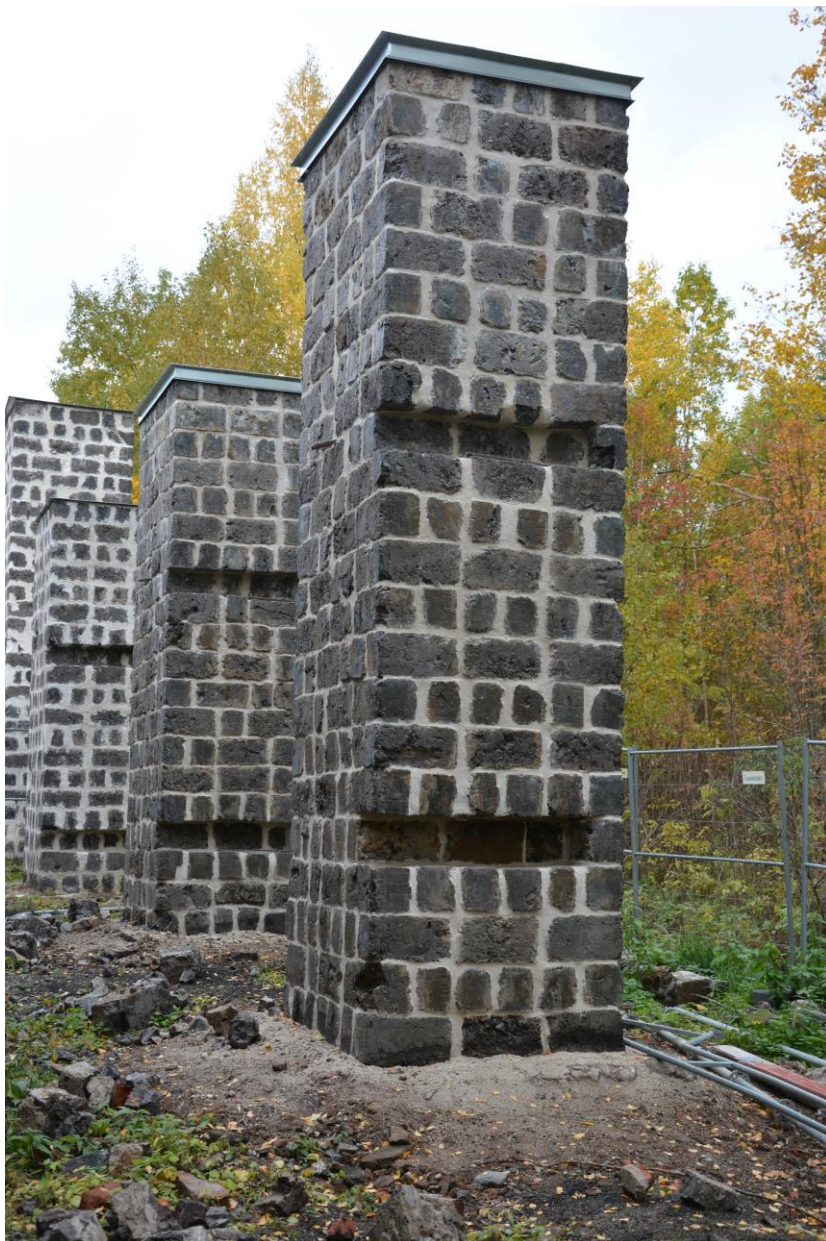
Huvar till pelarnas toppar utfördes av plåtslagare i ett utförande som något så när överensstämde med ritningen, men som dock skiljde sig mot redan gjorda huvar eftersom man tidigare hade frångått ritningen. De nya huvarna justerades något för att efterlikna de övriga. Perlefelts Plåtslageri AB, Fagersta, anlätades.

*Färdigrestaurerade pelare 23 och 24. Notera topphuvar i avvikande utformning. Vlm-kmvek-2045.*

Entreprenören lämnade prisuppgiften 10 000 kr per huv för att göra om de takhuvar som hade fått en avvikande utformning, vilket genomfördes. Hedkärra Plåtslageri, Söderbärke, anlätades. Ett räcke till parkeringsplatsen ordnades samt att grus packades en meter bakom räcket. Överst täcktes marken med stenhjöl.

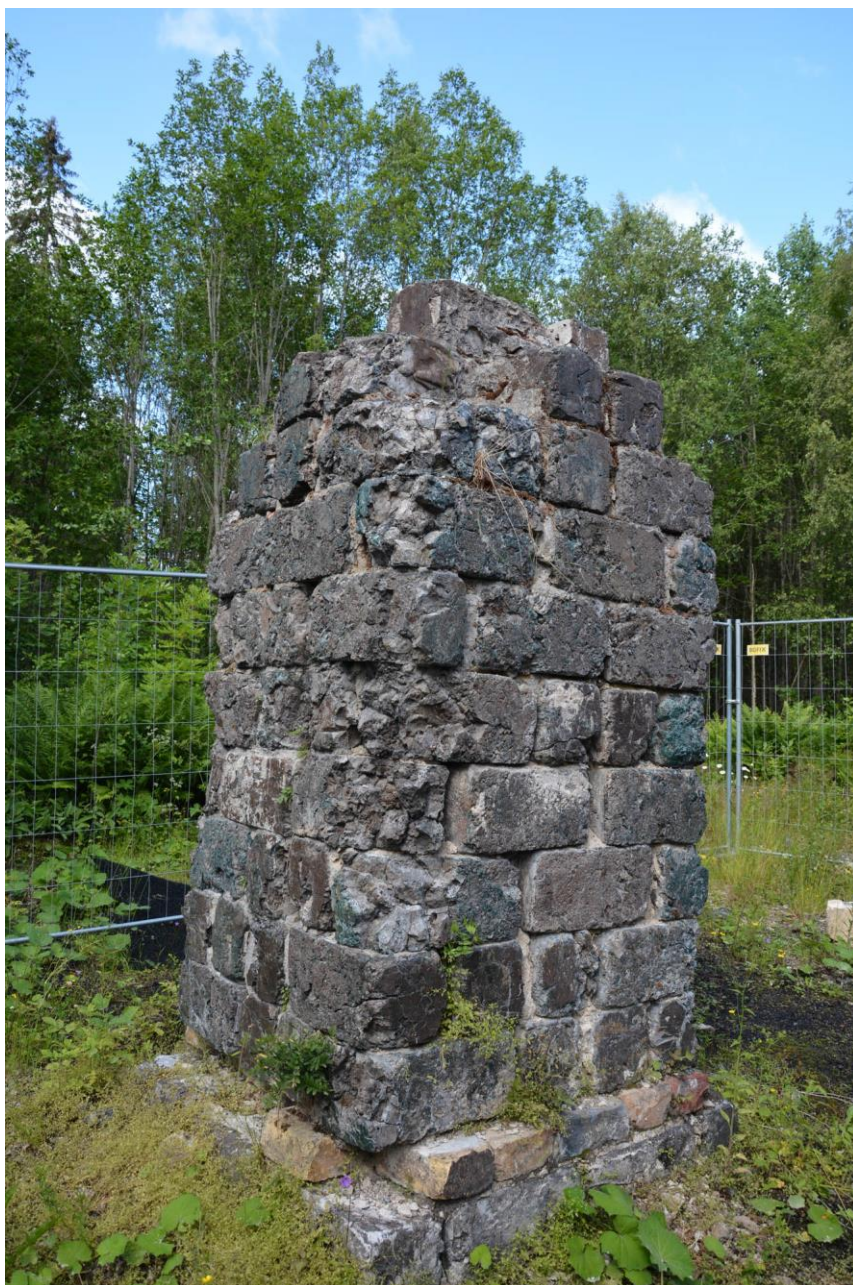
*Delvis nedrasad pelare, fotograferad i slutet av juni 2017.  
Vlm-kmvehw-1937.*

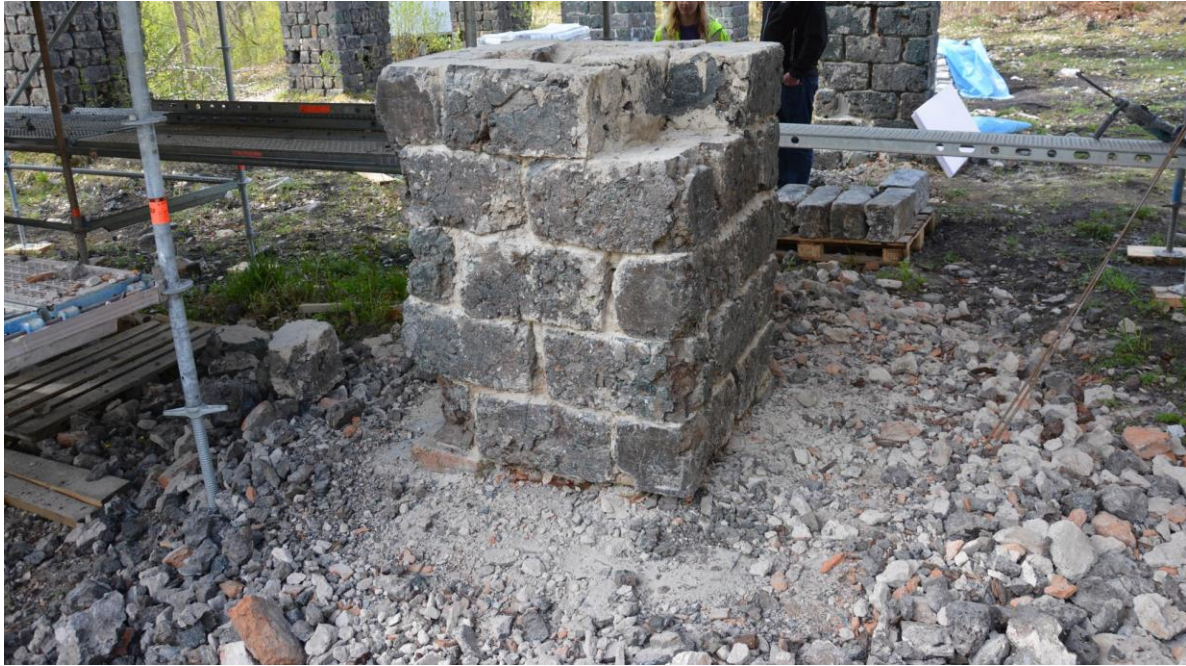
Vid årets andra byggmöte i slutet av maj arbetades det med rivning, rensning av fogar och murning. Ett hörn i pelare 35 hade vittrat sönder och tog cirka två dagar att återställa. Hörnet fanns markerat i arbetsbeskrivningen. På pelare 33 byttes en halv sten ut, vilket var utfört i slutet av juni. Pelare 46 hade ett raserat hörn som inte fanns markerat i arbetsbeskrivningen. Dock fanns ett annat hörn markerat i arbetsbeskrivningen, vilket bedömdes som en miss. Det sydöstra hörnet åtgärdades istället för det nordöstra. Vid rivning av pelaren rasade motsatta sidan och tre skift avgick. På pelare 43 och 47 hade rötter gått ned i murfogar och ett respektive tre extra skift behövdes muras om. På byggmöte den 19 september fanns en murare och två ställningsarbetare på plats och pågående arbeten var murning.

*Nedrasad pelare med söndervittrat hörn nederst, fotograferat i början av maj 2019. Vlm-kmvehw-1887.*

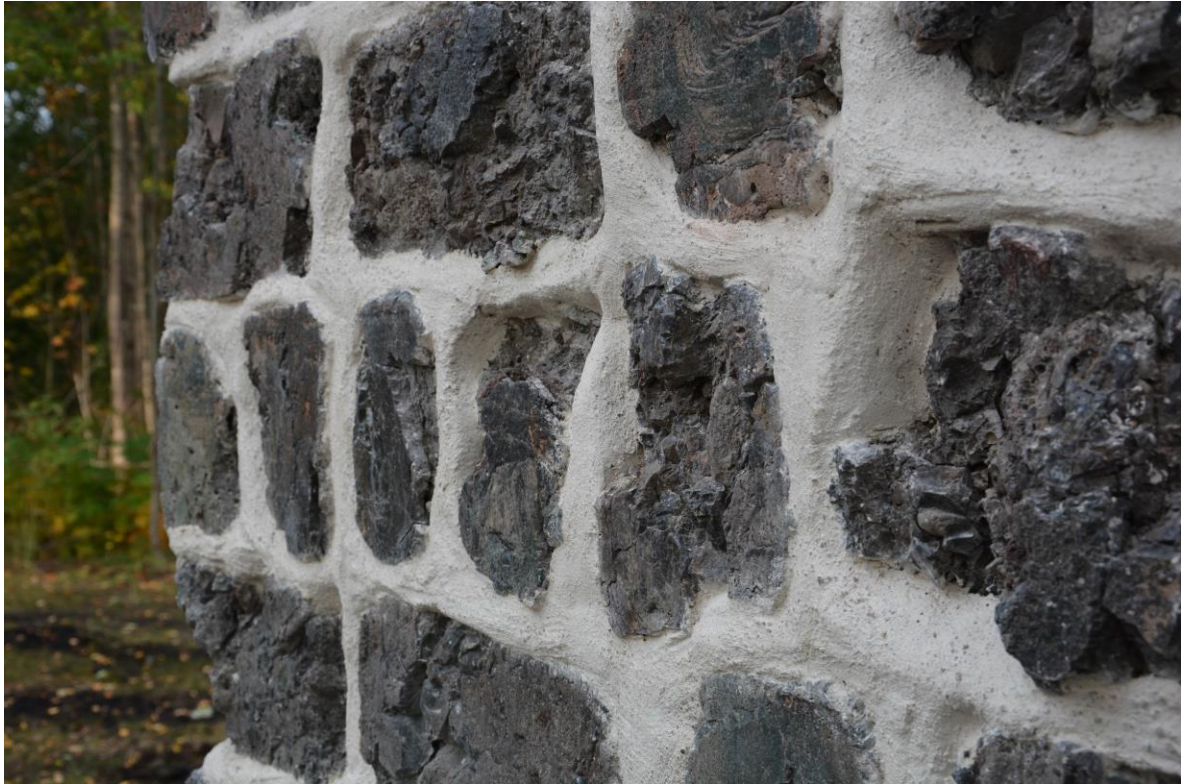
*Närbild på pelare med rundade fogar, ett utseende som skiljde sig från föregående års släta fogar. De rundade fogarna beslutades att slipas ned. Vlm-knveb-0103.*
