Västmanlands läns museum
Kulturmiljö Rapport B
2020:B1

Persboskolan

Utredning av kulturhistoriska värden

Skultunaby 1:45
Skultuna socken
Västmanlands län

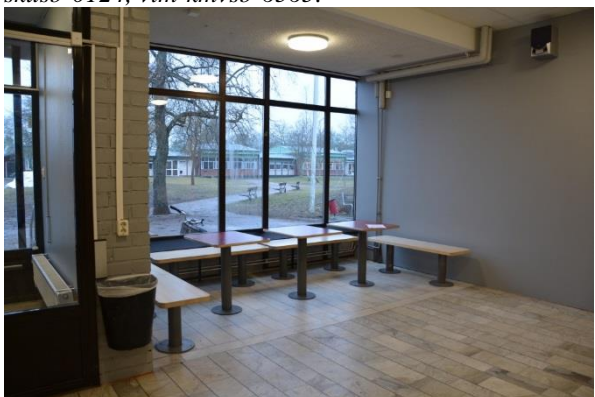
Blomsterrummet och blomsterdammen i centralhallens entré försvann troligen med denna renoveringen. Delar av de fönster som släppte in ljus till blomsterdammen hade ersatts med eternitplattor tidigare.

T.v: Plast i entréhallen för blomsterdamm. T.h: Tidigare planteringar har ersatts av grus. Bild: Vlm-kmvjg-0316, -0324

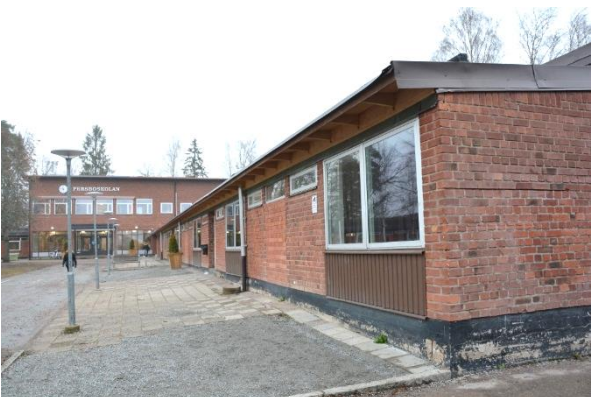
Idag består skolgårdens vegetation av några fåtal buskar, gräsbeklädda ytor med asfalterade gångvägar och flertalet barr- och lövträd. Samtliga be vuxna ytor framför klassrumslängorna har ersatts av asfalt eller grus. Skolträdgården syns idag endast genom stödmurens form och stenläggningen. Stenläggningen skymt till största del av gräs och mossa.

Den gröna skolgården och den gröna inomhusmiljön verkar ha minskat succesivt under årens lopp. Även så sent som under 2010-talet har växtlighet försvunnit från skolgården utan att ersättas av ny. Den av byggnader och av skogsparti omslutna skolgården bör inte bebyggas utan bör i framtiden verka för att bilda en öppen och en grönare yta. Byggnader bör avskilja område för barn från väg.

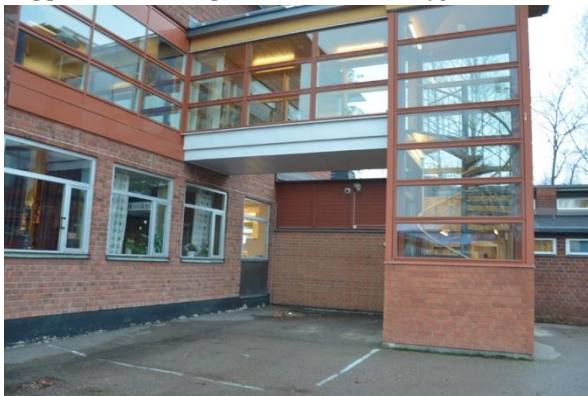
Den övre trapphallen har delats av för att skapa ett arbetsrum. Den avskiljande väggen skymmer dagsljus från att komma in och belysa trappan och hallen från väster. Hallen saknar idag naturligt ljus från fönster. Tre kupoler med ljusarmatur finns i trapphallens tak. En fjärde finns troligen i arbetsrummet. En lektionssal har delats för att skapa ett mindre grupprum för elever. Övriga lokaler (lektionssalar och lärarrum) har kvar ursprunglig funktion. Balkongen i lärarrummet är borttagen.

T.v: Den igensatta balkongen täckts at tegelfärgad plåt. T.h: En vägg skymmer naturligt ljus att komma in i trapphallen. Bild: vlm-kmvjg-6554, vlm-kmvjg-0303.

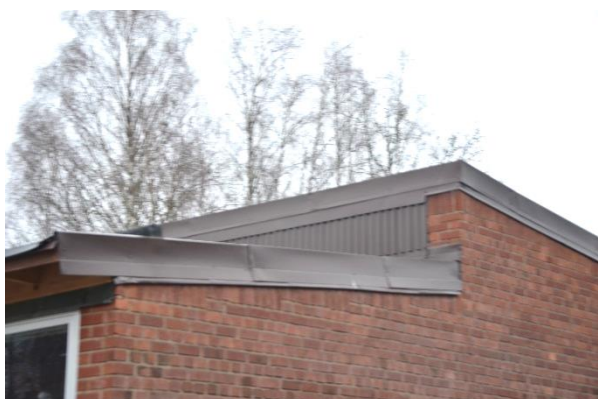
De två armarna med kapprum och klassrum är i en våning med förskjutet pulpettak. Förskjutningen innebär att klassrummet fick ett överljusinsläpp. Dessa fönster täcktes med brun trapetskorrugerad plåt i och med sentida ventilationsåtgärder. Undantaget är den västra delen där det idag är fritidsgård.

T.v: Detalj på de med plåt övertäckta överljusfönstren. T.h: Entréparti med modern entrédörr och tegellagningar i fasad. Foto: vlm-kmvsb-6607, -6753.

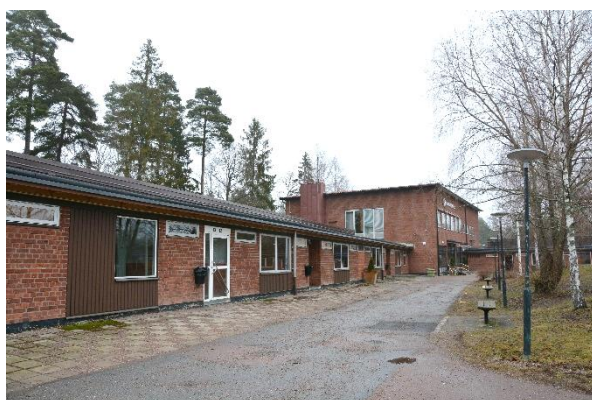
Till dörr och fönsteromfattningar valdes ursprungligen teak. Karmar och dörrblad på entrédörrar utfördes ursprungligen i teak. Yttertrappor utföres som 10 cm tjocka blocksteg av mörkgrå bohusgranit. Grövre delar av teak hade furukärna medans trösklar gjordes massiva. Fönster och övriga snickerier i fasaderna försågs med teak. Samtliga entrédörrar och fönster är utbytta till aluminium. Vissa av entrépartierna är utflyttade till fasadliv.

T.v: Verkstadsbyggnaden har kvar sina överljusfönster. T.h: Norra klassrumslängan med utflyttad entrédörr. Foto: vlm-kmvsb-6776, vlm-kmvjg-0333.

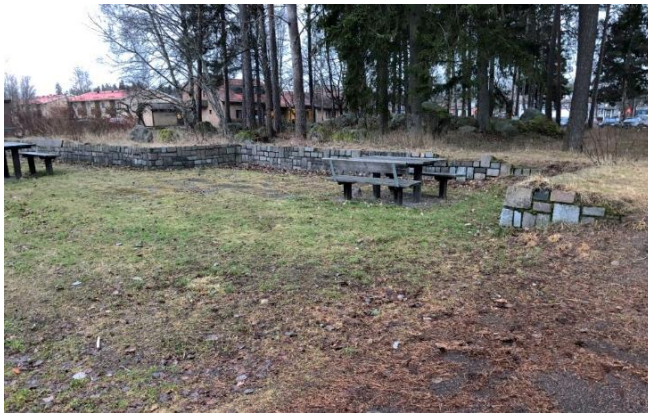
T.v. Stödmur med skiffer- och betongplattor, idag kraftigt övervuxet. T.h. Sten som avgångselever målar om och skriver sina namn. Foto: vlm-kmvsb-6820, -6605.
