Fullerö säteri, restaurering av hönshus

- länsstyrelsens projekt för restaurering av
överloppsbyggnader av enklare typ 2005

Antikvarisk kontroll

Fullerö 1:1
Västerås Barkarö socken
Västmanlands län

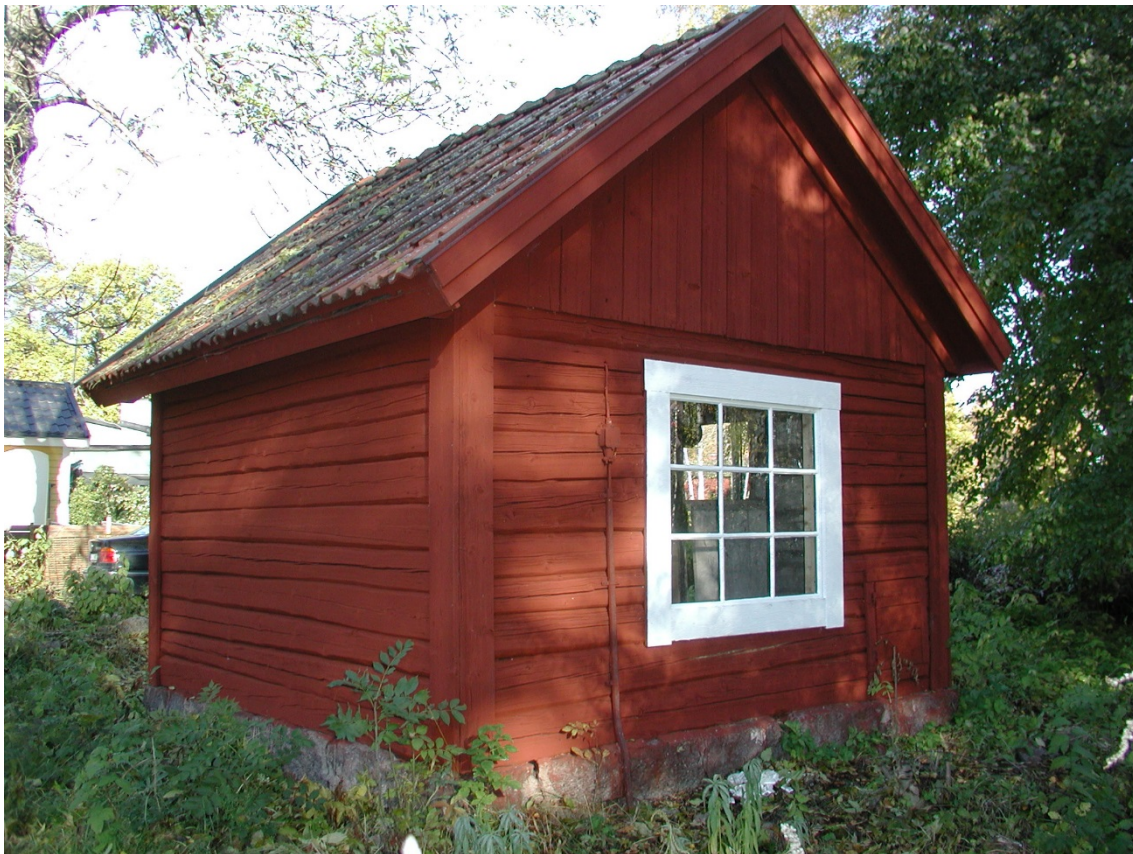
Omslagsfoto: F.d. Hönshus efter byggnadsvårdåtgärderna, 2005.
Foto: Anna Ahlberg, Västmanlands läns museum.

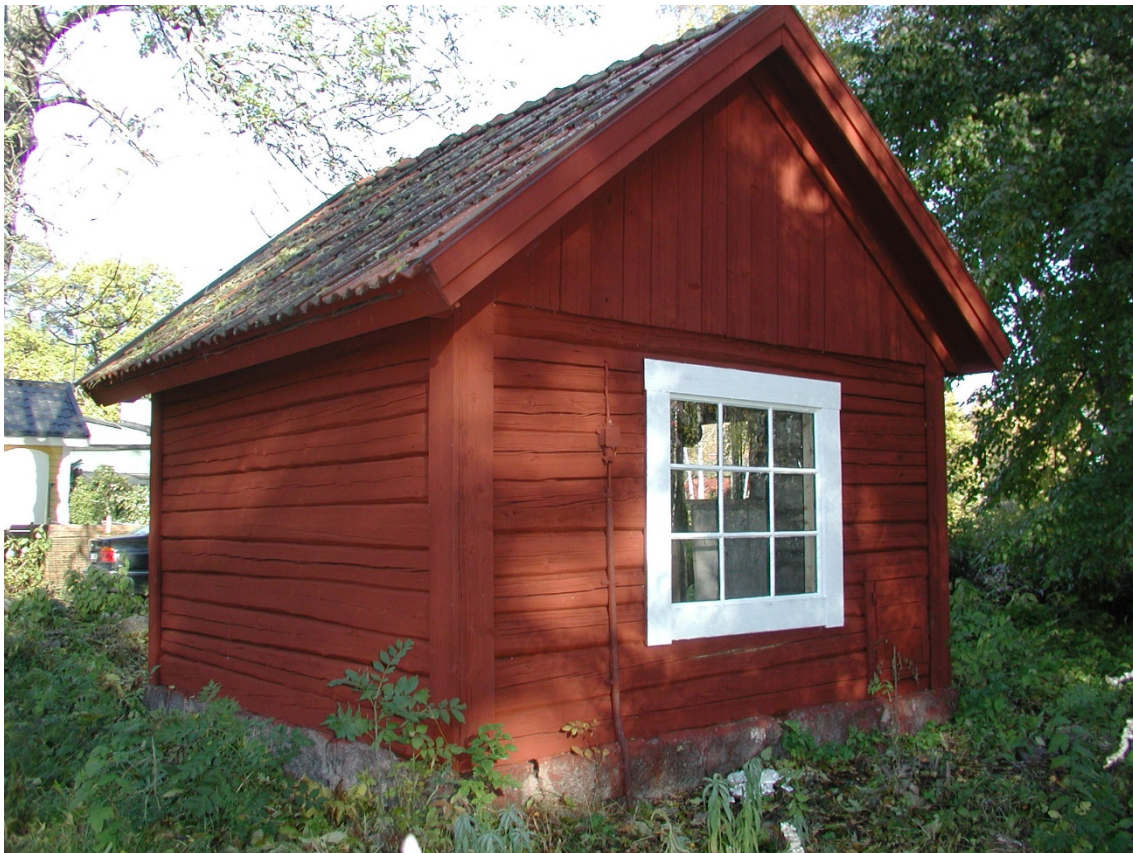
Hönshuset med nytt fönster och bytt timmerstock under fönstret.

Fastighetsägaren har beviljats bidrag för att frilägga grunden från vegetation och annat skräp. Rötskadade timmerstockar har reparerats, främst under det större fönstret. Vidare har hönsluckan och rötskadade knutbrädor lagats. Två fönster har nytillverkats efter länsstyrelsens principskiss och trasiga fönsterfoder har lagats. Trasigt taktegel byts ut lika befintligt och övrigt tegel justerats. Väggarna har målats med Falu rödfärg och fönster med vit oljefärg. Dörren har tjärats.

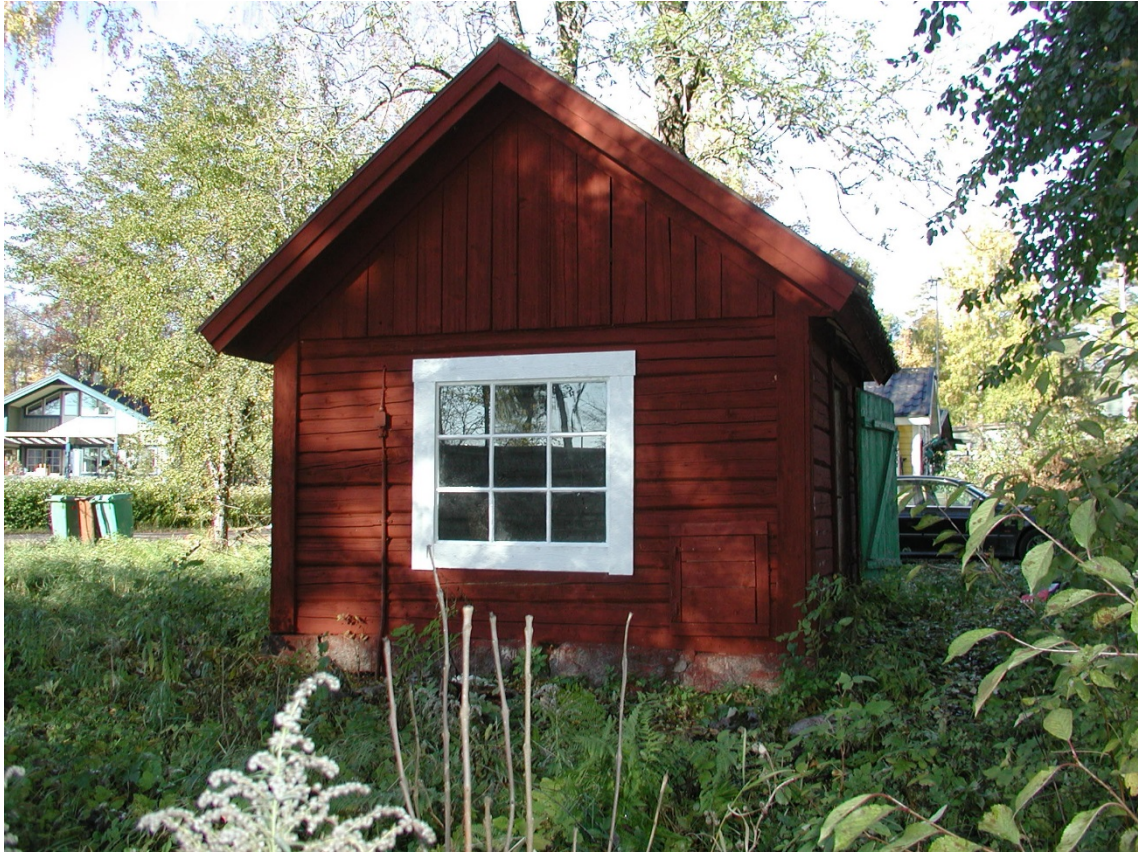
Till höger syns den lagade hönsluckan.

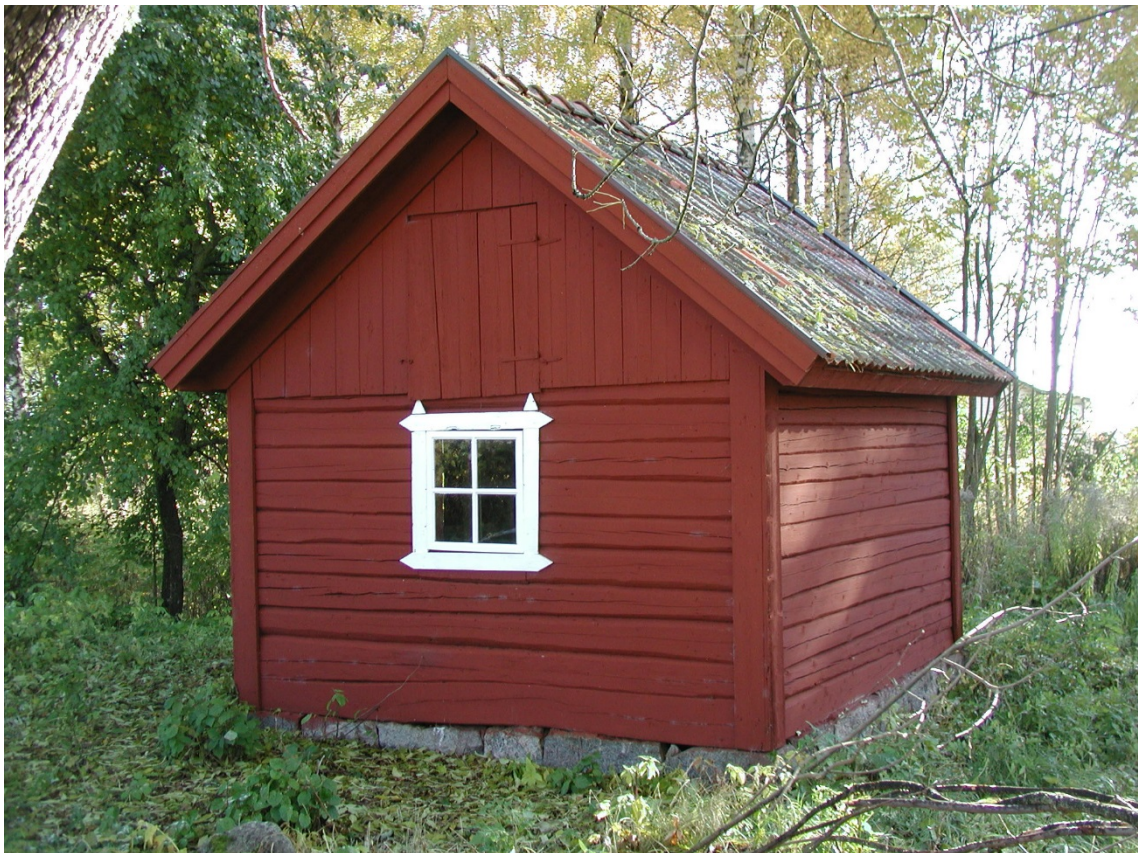
Det nytillverkade lilla fönster med foder i schweitzerstil.

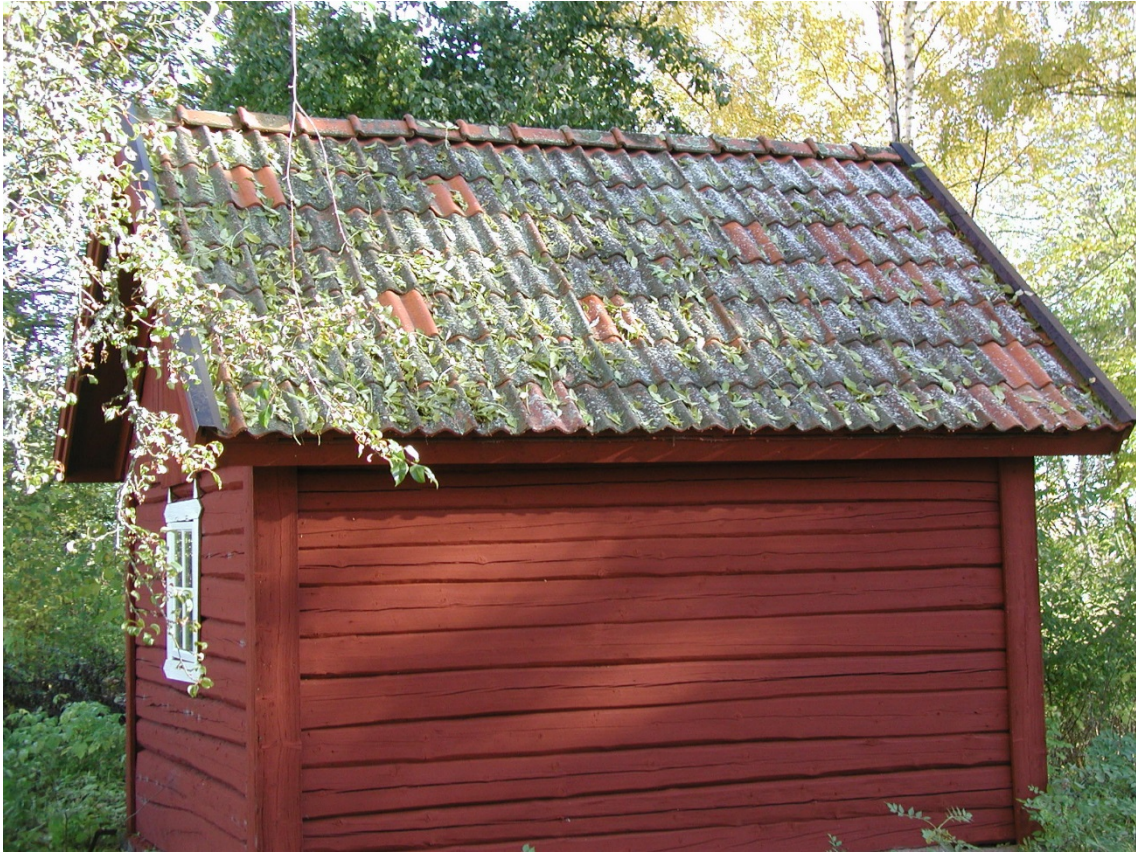
Nya takpannor har lagts där gamla varit trasiga, resten har justerats i rätt läge.

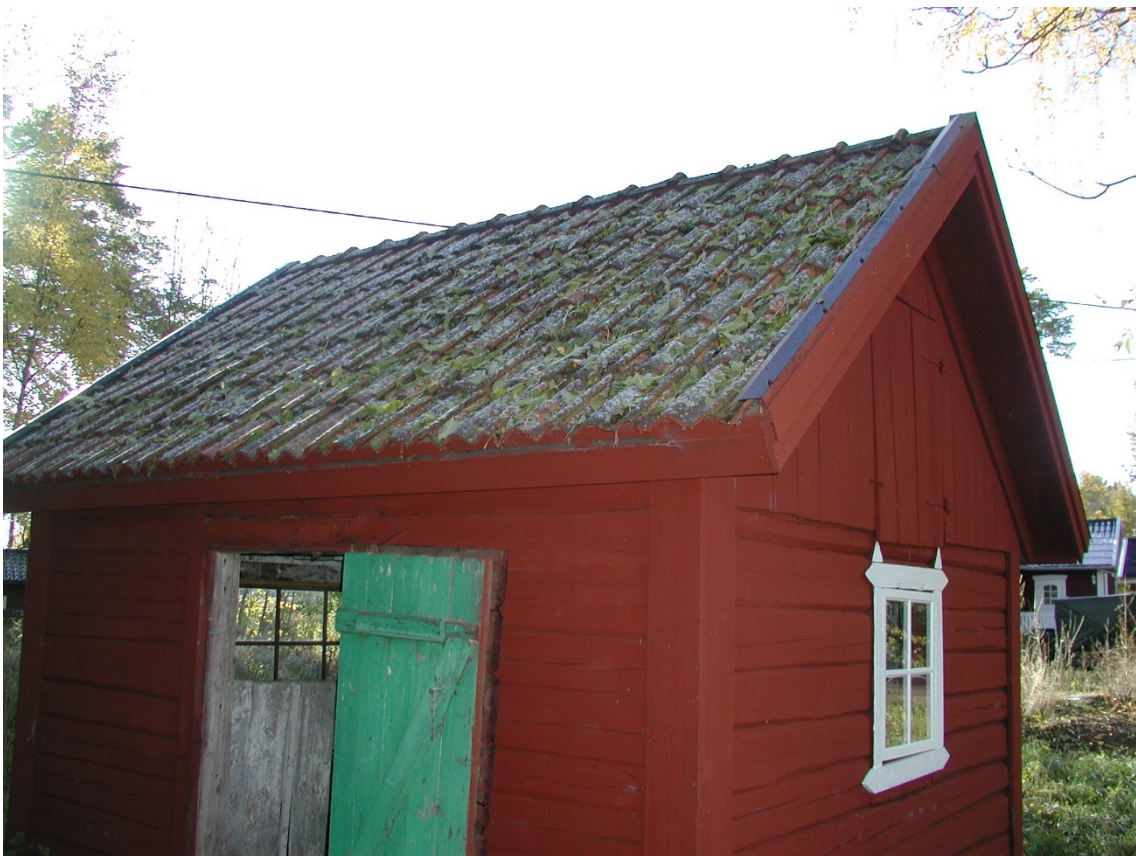
Den äldre plankdörren.

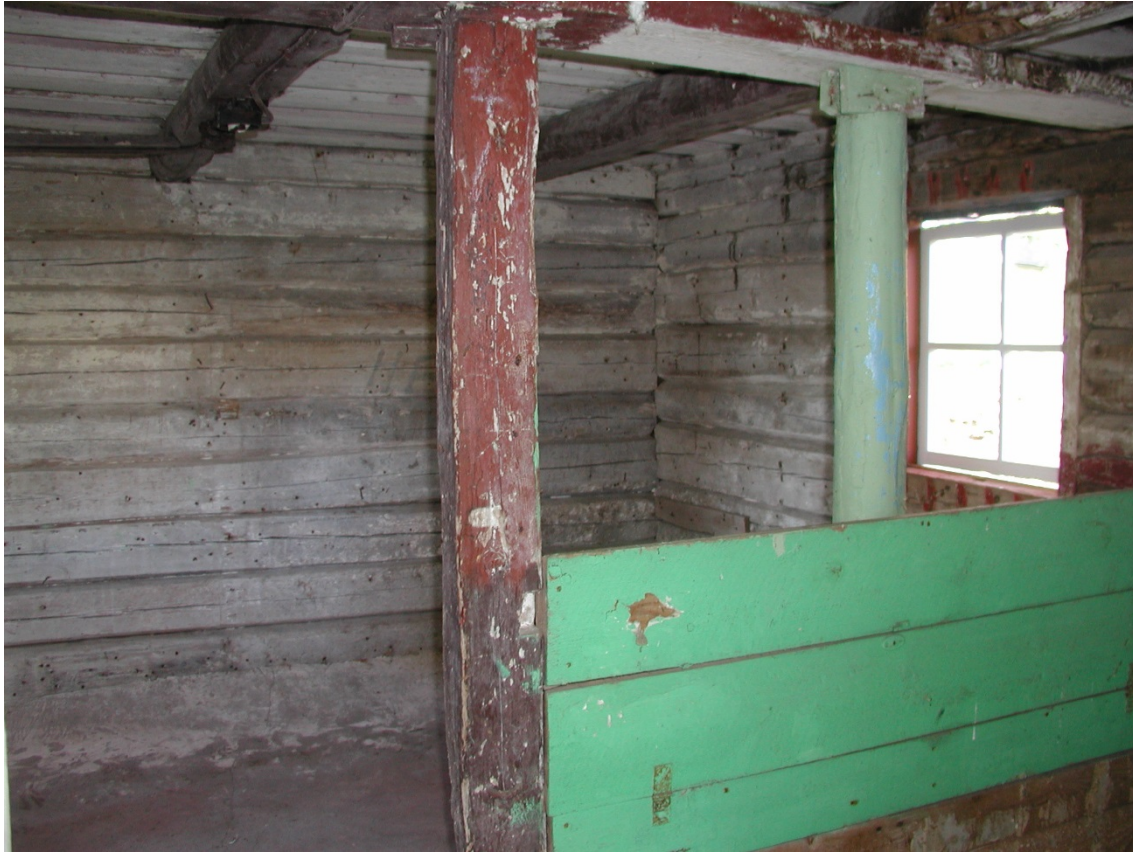
Det lilla fönstret inifrån höns huset. Delar av den äldre inredning är bevarad.

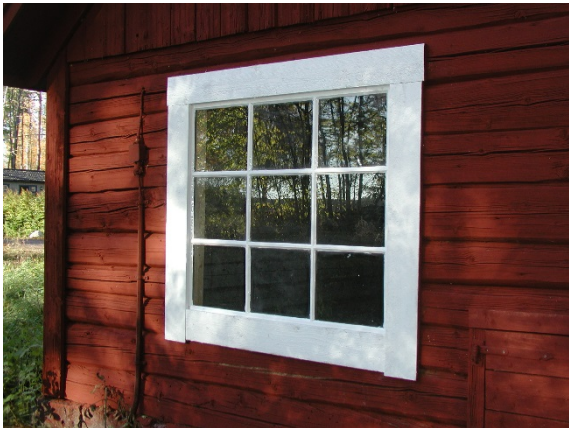
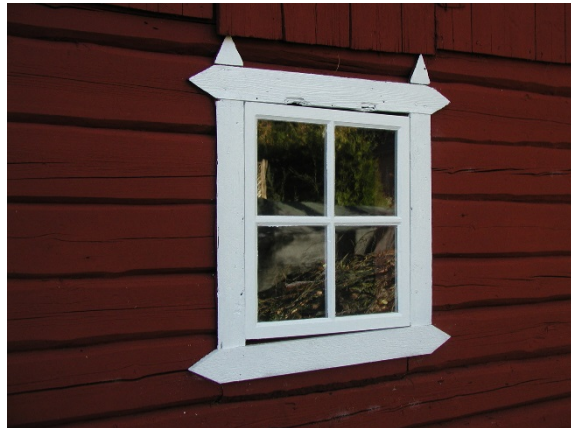
De nyttillverkade fönsterna.
