Västmanlands läns museum  
Kulturmiljö Rapport B  
2008:B14

## Skerike kyrka - Installation av larm 2008

Antikvarisk kontroll

Skerikeby 4:10  
Skerike socken  
Västmanlands län

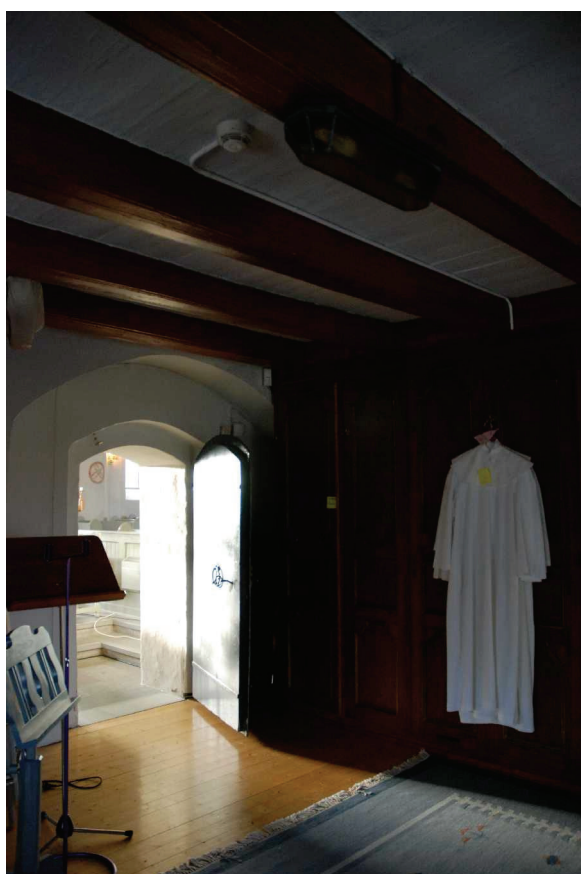
Omslagsfoto: Larm installerat i sakristian på Skerike kyrka, foto Anna Ahlberg, Västmanlands läns museum.

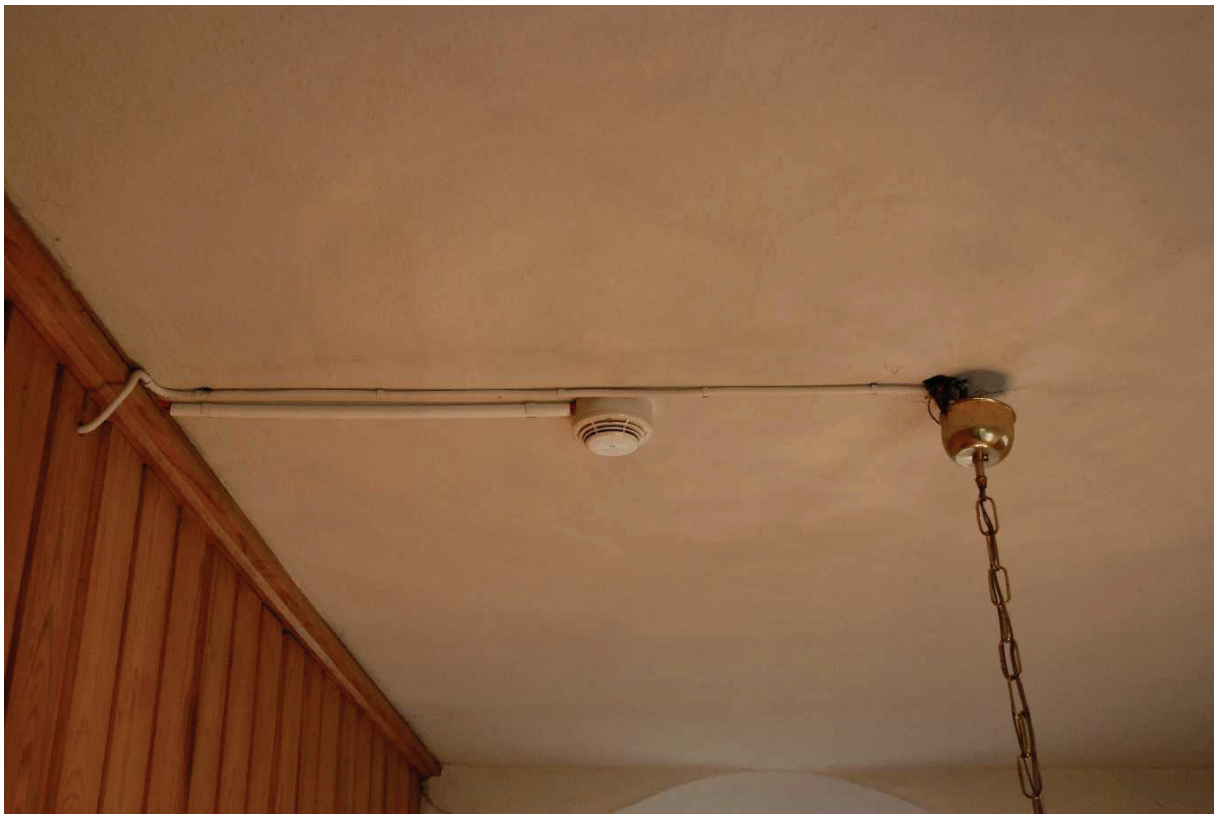
*Bild 2: Rökdetektor i vapenhuset.*

I vapenhuset har en rökdetektor placerats mellan östra väggen och fästet till lampan, kabeln löper här över takytan, parallellt med den äldre lampsladden. I nordöstra hörnet, innan valvbågen, har en infraröd sensor placerats.

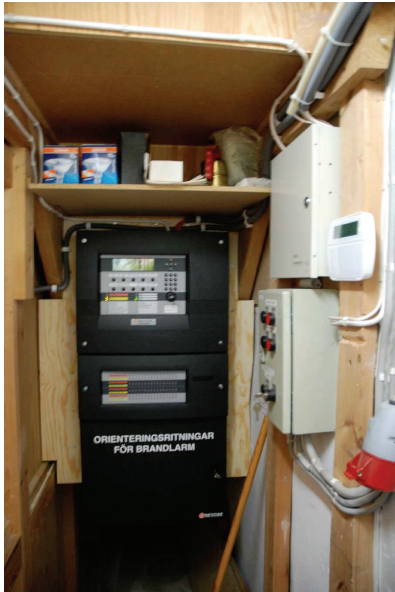
Arbetet utfördes av Jonik Säkerhetsteknik och innebar installation av inbrotts- och brandlarmskomponenter så som larmcentraler, detektorer, sirener mm samt kabeldragning och håltagning. Styrenheter, som brandlarmscentral och manöverpanel för inbrottslarm, placerades i ett teknikrum i skrubben under trappan i vapenhuset. Brandlarmscentralen monterades på en plywoodskiva som fälldes in i väggen, övrig utrustning placerades på väggen.

*Bild 4: Centraler i skrubben under trappan i vapenhuset.*

Brandcentralen skulle initialt placeras synlig i vapenhuset, efter antikvariskt utlåtande placerades centraler istället i skrubben under trappan i vapenhuset. Kabeldragningen har lokaliserats till hörn och avvaxlingar som foder och lister med varierande resultat.

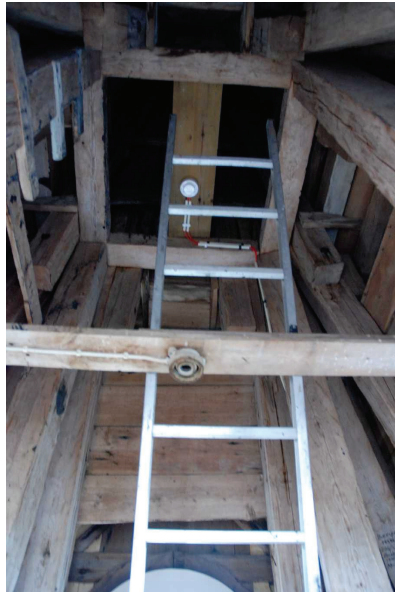
*Bild 5: Montering av rökdetektor i tornet.*

Två rökdetektorer har placerats i taket på vinden samt tre i tornet. Sirener har placerats på långhusvinden, orgelläktaren och i tornet. Vid den sista besiktningen hade inte röda kablar vid entrén, i tak mot siren, i rum under orgelläktaren och vid kronor färgats in vilket påpekades. Det återstod även att måla in montageplåtarna i långhus och kor. Detta skulle åtgärdas och antikvairsk kontrollant skulle kontaktas för godkännande av kulör till plåten, vilket inte skedde.

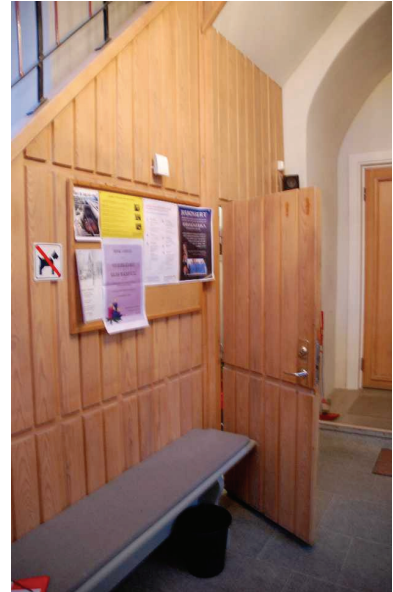
*Bild 6: Infraröd sensor på panel, trappan upp till orgelläktaren.*

Kabel till rökdetektorer i pendlarna har dragits upp på vinden och ner genom valvhjässan i första travéen samt koret. Rökdetektorerna sitter på fästplåtar högst upp på ljuskronornas pendlare. En infraröd sensor har fästs på panelen under trappan upp till orgelläktaren, i kyrkorummets nordvästra hörn.

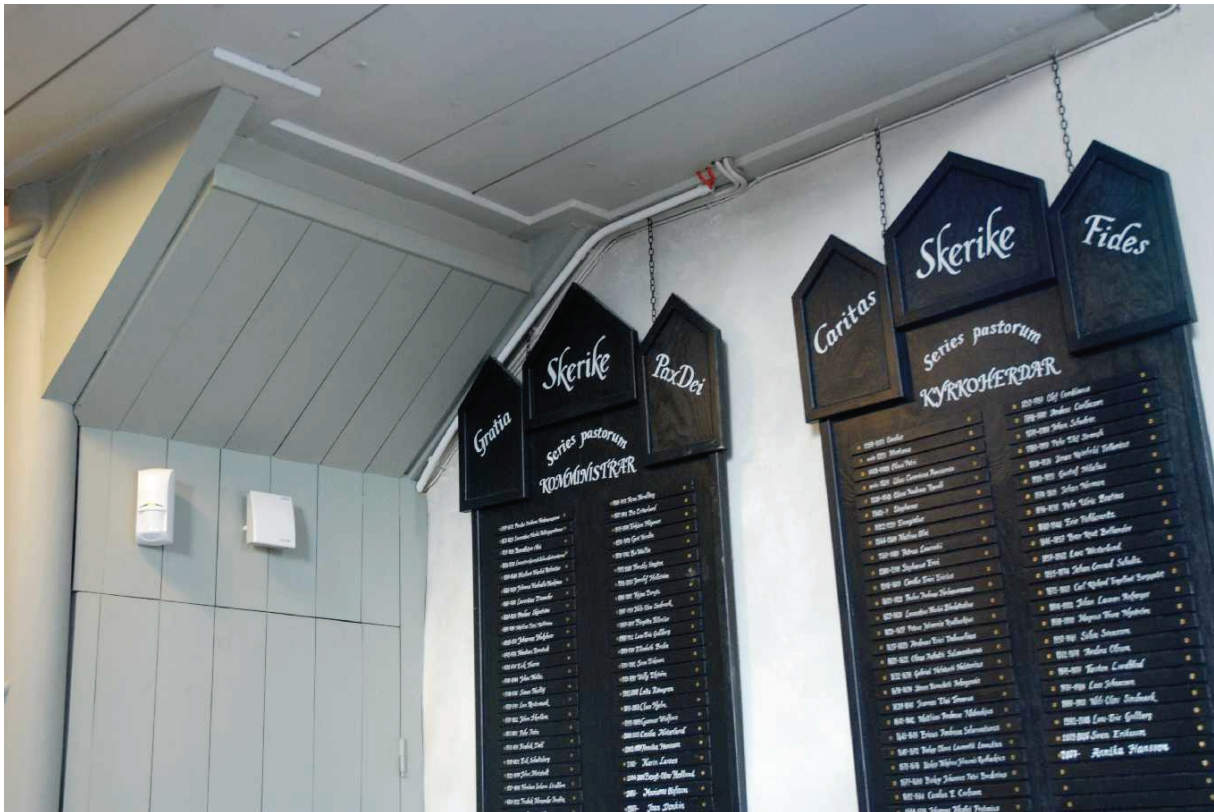
Bild 3: Ledningsdraging i hörn med ännu ej infärgade röda sladdar.

Arbetet godkänns ur antikvarisk synvinkel med förbehållet att de punkter som lyftes fram på den sista besiktningen, infärgning av sladdar och plåtar åtgärdas.

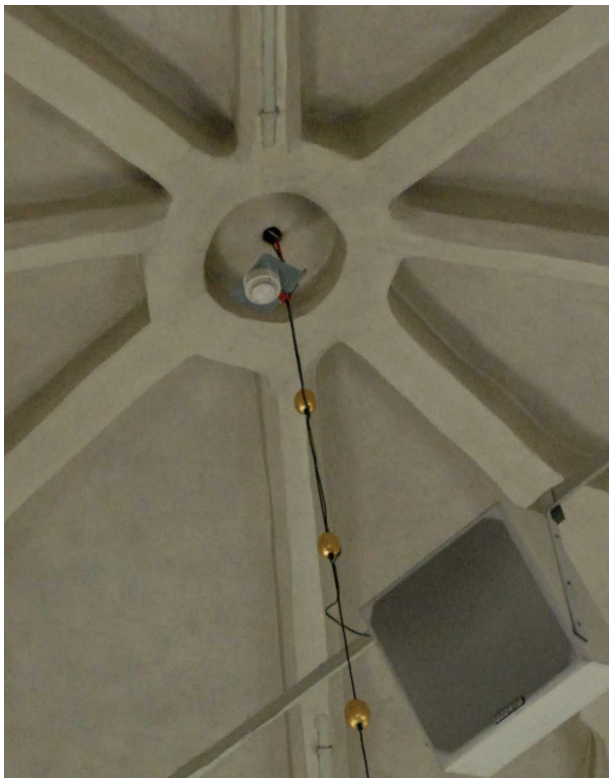
Bild 7: Monterat larm i koret, sladd och montageplåt ej inmålad.

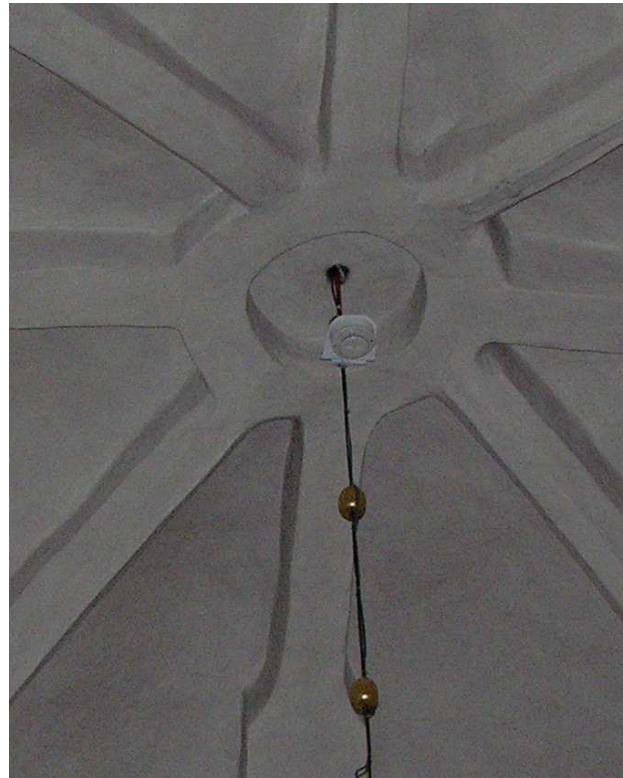
Bild 8: Inmålad montageplåt, foto tillhandahållet av Sören Andersson Svensk Klimatstyrning AB

Att monteringsplåtar senare har målats in bekräftats med fotografi, Västmanlands läns museum tillhanda 2008-03-11.<sup>1</sup> Antikvairisk kontrollant skulle ha kontaktats för godkännande av kulör, vilket inte skedde. Plåten målades vit men färgen hade kunnat brytas för att bättre smälta in med taket. Detta noteras som en mindre avvikelse.
