## Ny textilförvaring i Rytterne kyrka

Antikvarisk kontroll

Rytterne kyrka  
Rytterne socken  
Västmanlands län

Länsmuseets dnr: VLM 030082

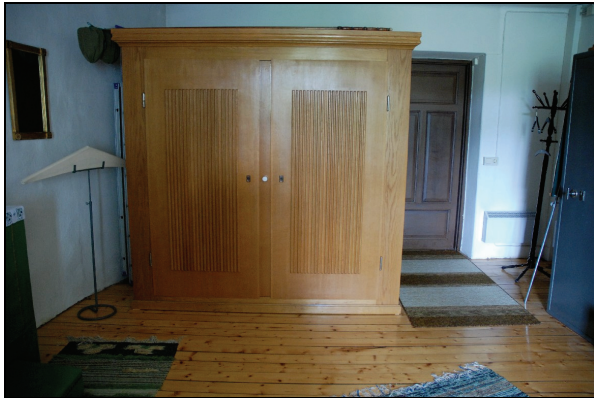
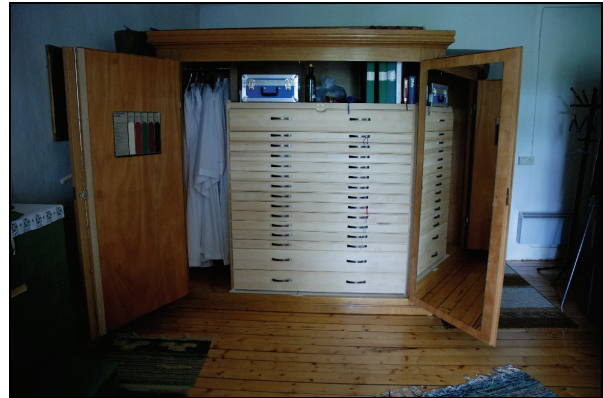
*Bild 3. Stora skåpet, exteriört syns ingen skillnad. Bild 4. Stora skåpet med ny lådsats.*

Det större skåpet byggdes om för att kunna inhysa en större lådsats. Det var tidigare tvådelat med en avskiljande mittenvägg. Skåpet förlängdes bakåt vilket lett till en ca 30 cm bred spalt mellan sakristians vägg och skåpets äldre bakre avslut då lådsatsen skjuter ut på baksidan. Lådsatsen är placerad i skåpets högra del och i vänstra delen finns en mindre klädstång för upphängning av albor mm. Lådsatsen har en luftspalt i underkant.

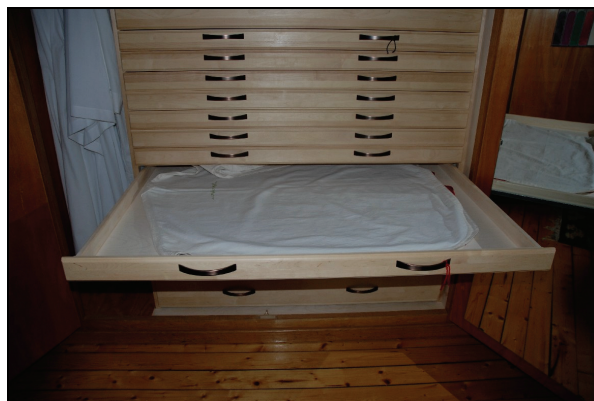
*Bild 5. Lådsats med utdragen låda.*

Till lådsatsen har använts botten av vällagrad björkplywood, limmad med WBP-lim (water boil proof) – ett plastlim som inte ger ifrån sig formaldehyd. Sidor, bak- och framstycke är av massiv björk. På sidostyckena har även en tunn, miljöklassad spånskiva använts för styvheten och för att uppnå bra fästegenskaper vid en eventuell målning. Den miljöklassade spånskivan ger inte ifrån sig någon formaldehyd. På frontens sidor har blocklamell använts. Mindre furudelar ingår som t.ex. vissa av reglarna. Krönet har en dekoration i form av ett inskuret

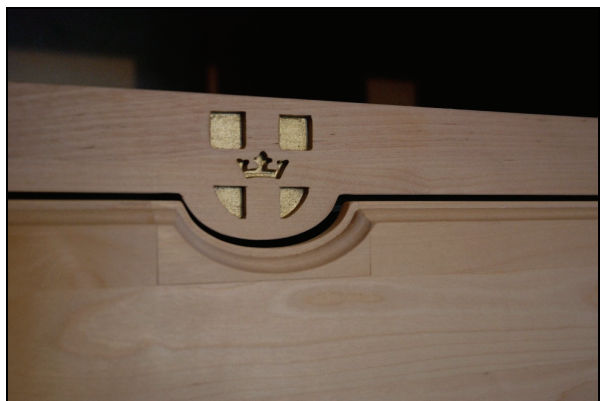
*Bild 6. Detalj av dekoren på skåpets krön. Foto: Mia Jungskär, VLM.*

kors med en krona i mitten. Dekorationerna har kolorerats i guld, i övrigt är skåpet omålat. Lådorna är hängda på stålskenor.

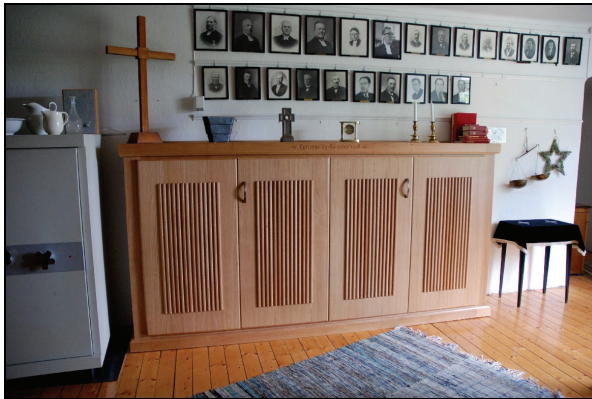
*Bild 7. Det nya antependieskåpet.*

Det nybyggda antependieskåpet är försett med viktörrar som löper på skenor. Skåpets stomme är till största delen av massiv ek. Dörrar, översida och sidopaneler är tillverkade av eklamell. Skåpets botten och baksida är av vällagrad björkplywood. Några detaljer är tillverkade av furu, t.ex. golvreglar och mittregel. En inskuren text: ”rytterne kyrka anno 2008” pryder krönet. Varje dörrsektion är dekorerad med fjorton parallella, vertikalt ställda träribbor. Hängarna är av massiv björk och björkplywood. Dessa skulle från början vara av metall men ändrades i samförstånd med beställaren. Antependierna ska förses med en fäll innehållande en förstärkningsskena för bättre upphängning, istället för dagens påsydda upphängningsringar vilka sliter på textilierna. Hängarna kommer att anpassas efter antependiernas nya upphängningssystem.

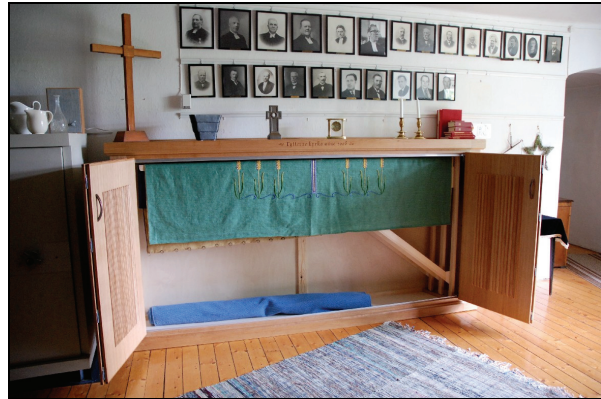
*Bild 8. Skåpet är försett med viktörrar och trähängare för antependierna.*

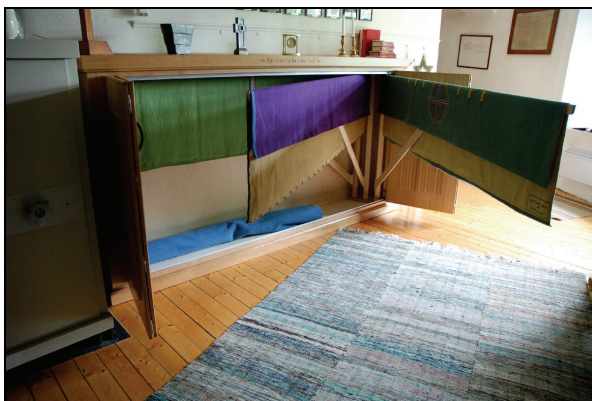
*Bild 9. Upphängningen av antependierna är planerad att förbättras.*

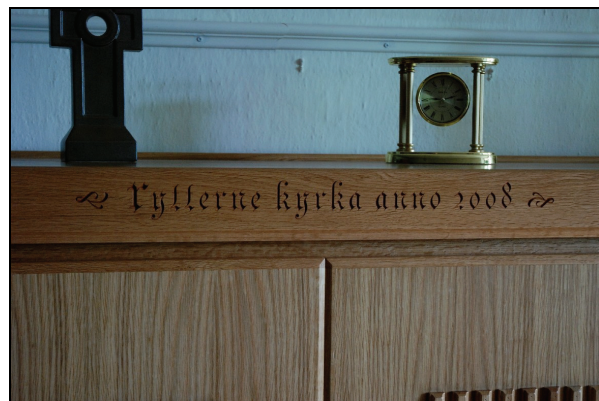
*Bild 10. Inskuren text på antependieskåpets krön.*

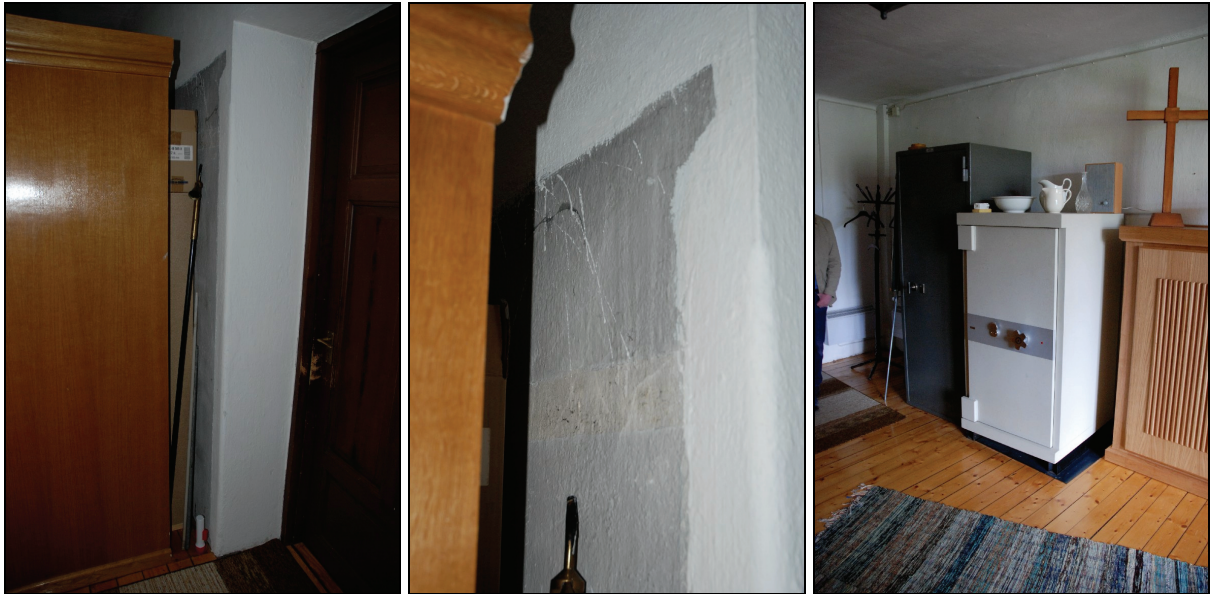
Ett utrymme har bildats mellan det större skåpet och sakristians södra vägg i och med att lådsatsen skjuter ut ca 30 cm på baksidan av skåpet. Det ingår inte i åtagandet för möbelsnickarna att åtgärda detta. Glipan är tämligen misspyrdande och man borde överväga att åtgärda detta t.ex. i samband med verkställandet av de planer som finns på att bygga in värdeskåpen, likt textilskåpen, för att få en mer harmonisk miljö.

*Bild 11, 12 & 13. Bakom det stora skåpet har uppstått en misspyrdande glipa mellan skåp och vägg, (vänster). Vid ommålning av väggen har skåpet stått kvar vilket ger ytterligare en anledning till att åtgärda glipan (mitten). Planer finns på att kläin värdeskåpen i sakristian för en mer enhetlig miljö (höger).*

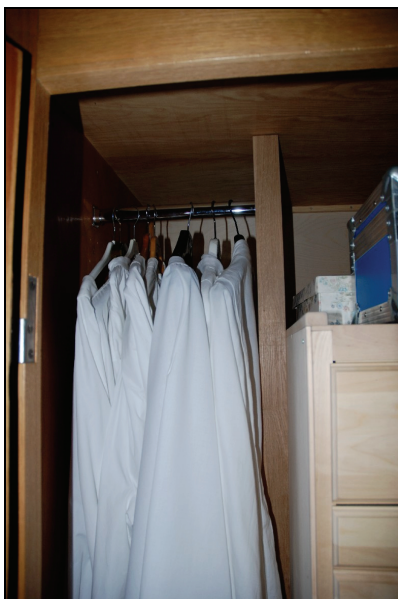
*Bild 14. En klädstång för upphängning av albor m.m. sattes in i det stora skåpets vänstra del*

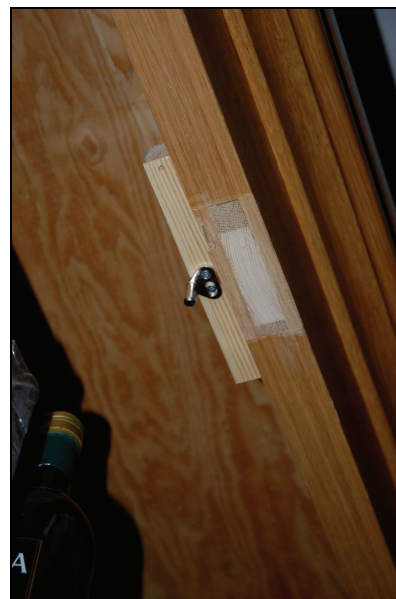
*Bild 15. Indelningen av det stora skåpet förändrades vilket medförde att dörren fick byggas om och mittstolpen kapas.*
