Västerkvarns kraftstation

- Takomläggning

Antikvarisk kontroll

Västerkvarn 2:1
Kolbäcks socken
Västmanlands län

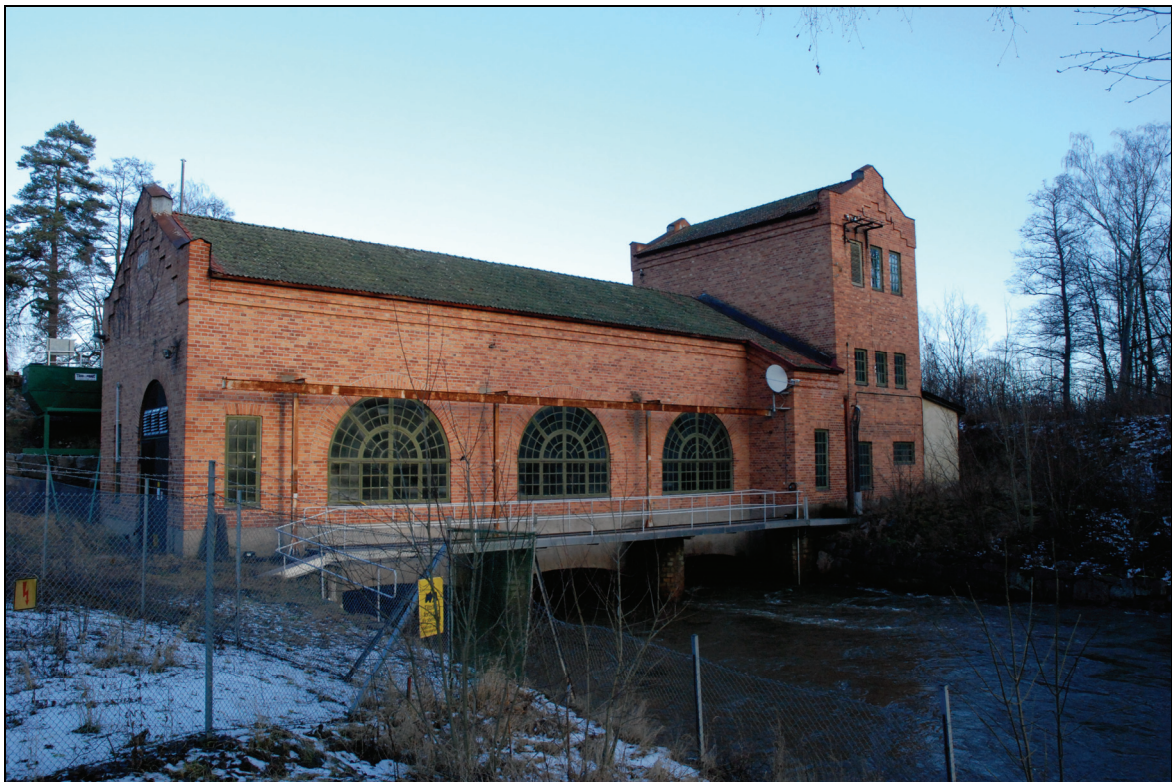
Västerkvarns kraftstation innan takrestaurering. Foto: Tobias Mårud, VLM.

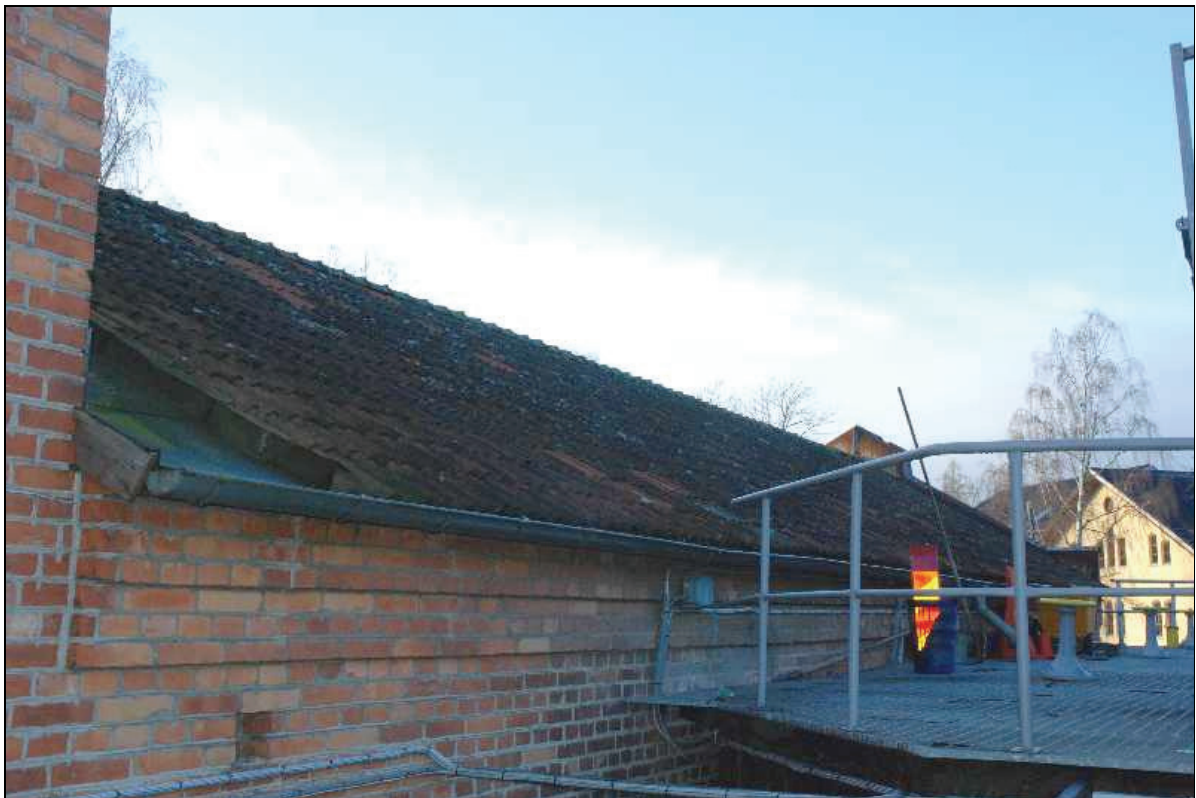
Det bakre norra takfallet innan restaurering. Foto: Tobias Mårud, VLM.

Teglet plockades ned med kran, och lades på sj-pall med pallkragar. Efter en viss tids uppskjutning av arbetet började ny papp läggas den 1 augusti 2008. Den nya pappen läggs över den äldre. Ny ströläkt lades på pappen varpå takteglet lades. Det södra takfallet mot vattnet belades med tvåkupigt nytillverkat lertegel från Vittinge tegelbruk. Det norra takfallet täcktes med det äldre högtryckstvättade teglet. De gamla nockpannorna återanvändes efter tvättning. Cirka 125 kvm av det gamla takteglet återanvändes. Plåten på murkrönen och tegelrännor byttes ut mot nytillverkad galvaniserad stålplåt. Hängränorna nytillverkades av galvaniserad stålplåt. Stuprören bevarades utan åtgärder.

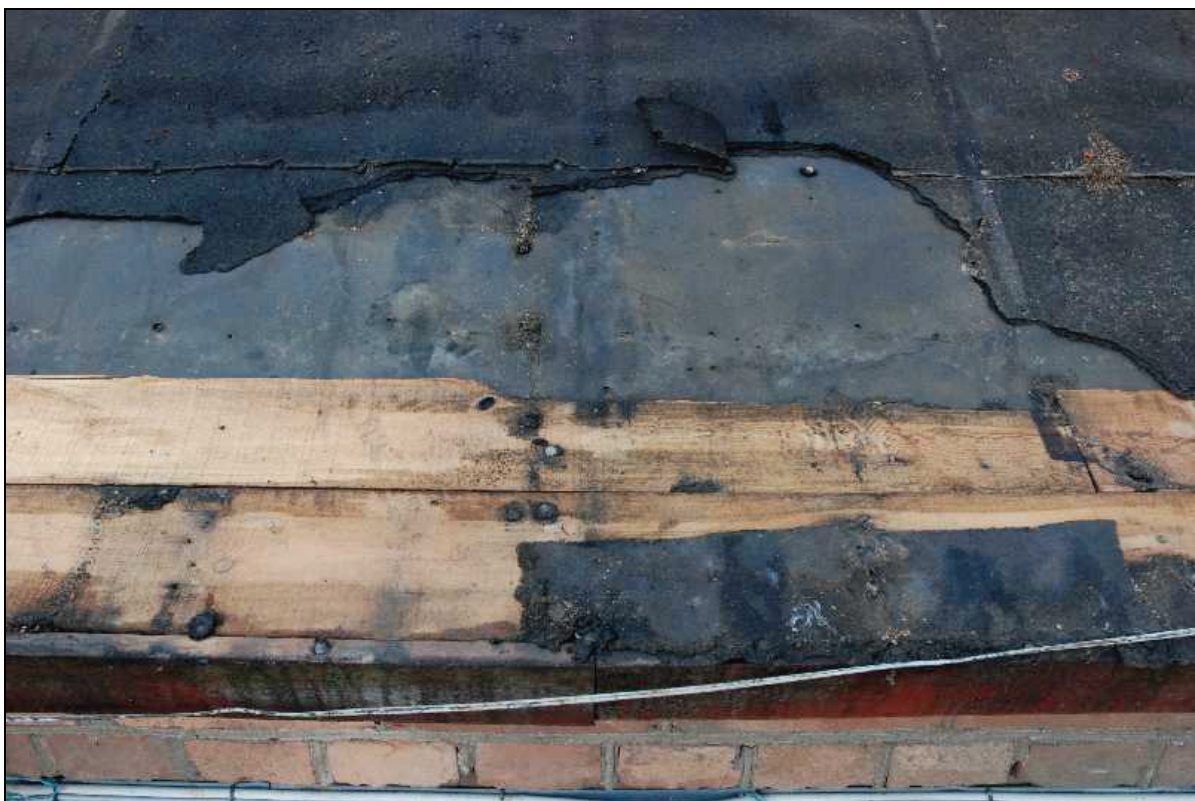
Teglet plockades ned och man kunde därmed undersöka skador i underbrädningen. Skadorna var väldigt få utom på ett ställe mitt på det västra takfallet. Över brädningen låg två eller tre lager takpapp där den understa troligen är från 1915 och det övre från 1940-talet. Papp från 1925 innehåller mer olja än de andra lagren, medan det andra lagret är mer lik lumpapp och är av betydligt sämre kvalitet. Det andra lagret är möjligen lagd i två lager. Innan det tredje lagret takpapp finns ett tillägg i takfoten som består av två bräder, varav en är fasad samt den andra en fotbräda och är möjligen ditsatta för att snygga till eller/och minska på skador från fåglar m.m. det finns även äldre ilagningar genom iläggningar av papp på södra takfallet. Takfoten är lyft så att sista teglet kom att ligga dikt an istället för på läkt vilket skapar en glipa. Läkten visade sig vara gammal men taket har underhållits minst en gång sedan 1940-talet.

Bilden visar olika lager av takpapp samt tillägget vid takfoten. Foto: Tobias Mårud, VLM.

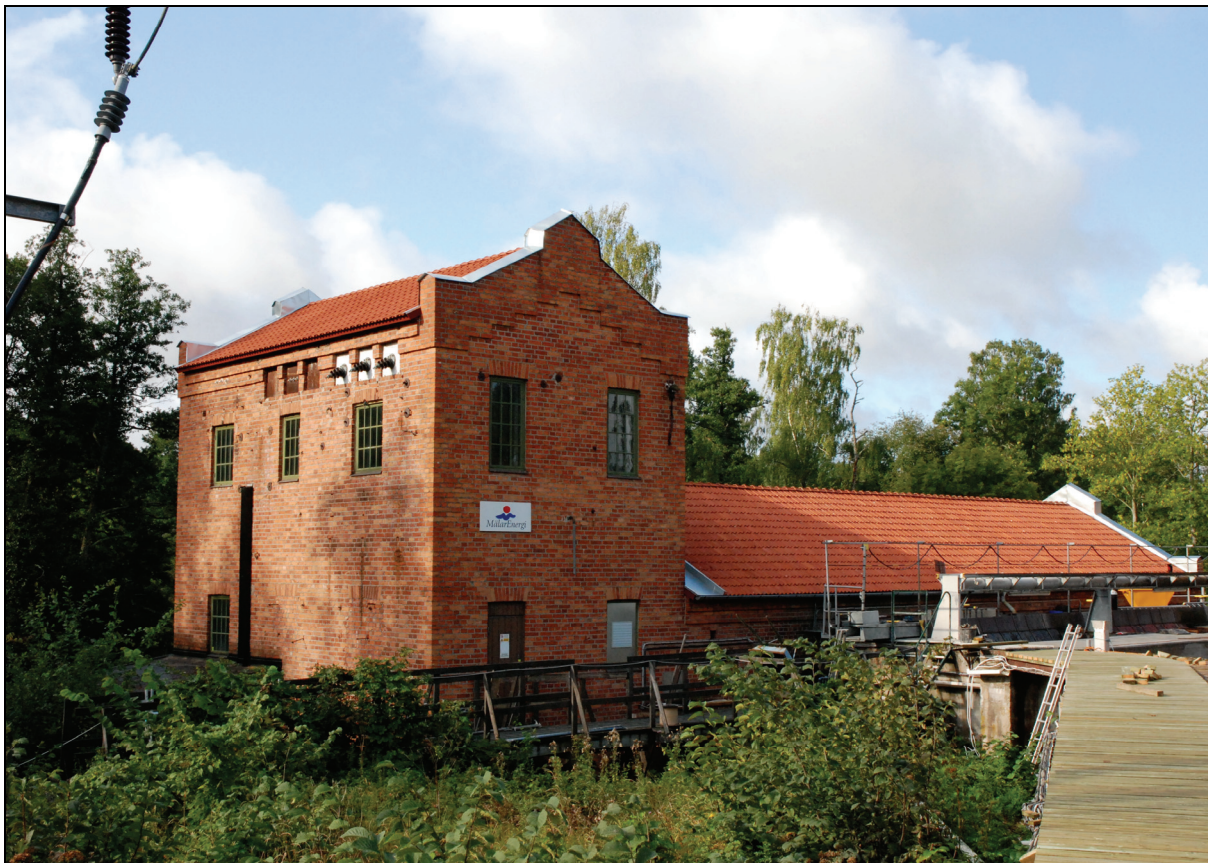
Västerkvarns kraftstation efter restaurering. Foto: Tobias Mårud, VLM.

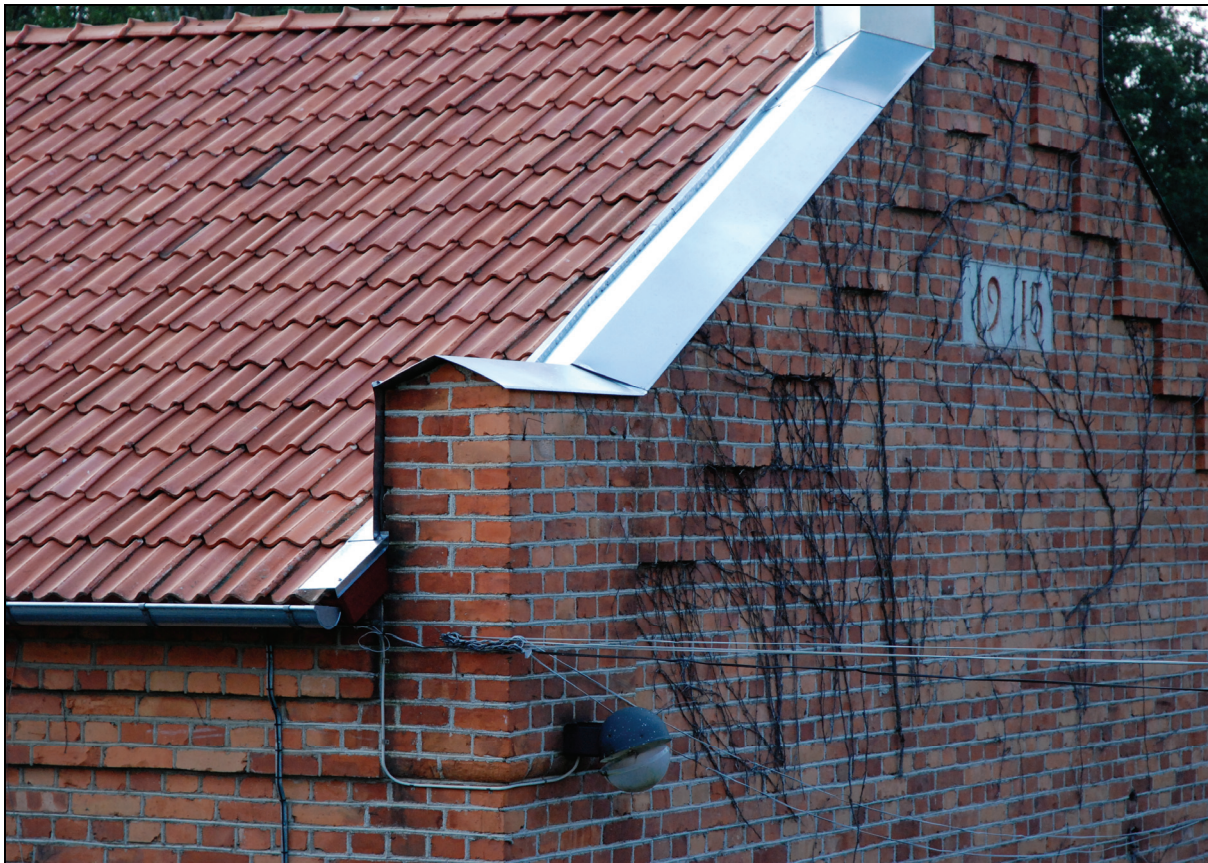
Detaljbild, västra gaveln. Foto: Tobias Mårud VLM
