Munktorps prästgård

- lagning och omputsning av grund

Antikvarisk kontroll

Munktorps prästgård 1:72
Munktorps socken
Västmanlands län

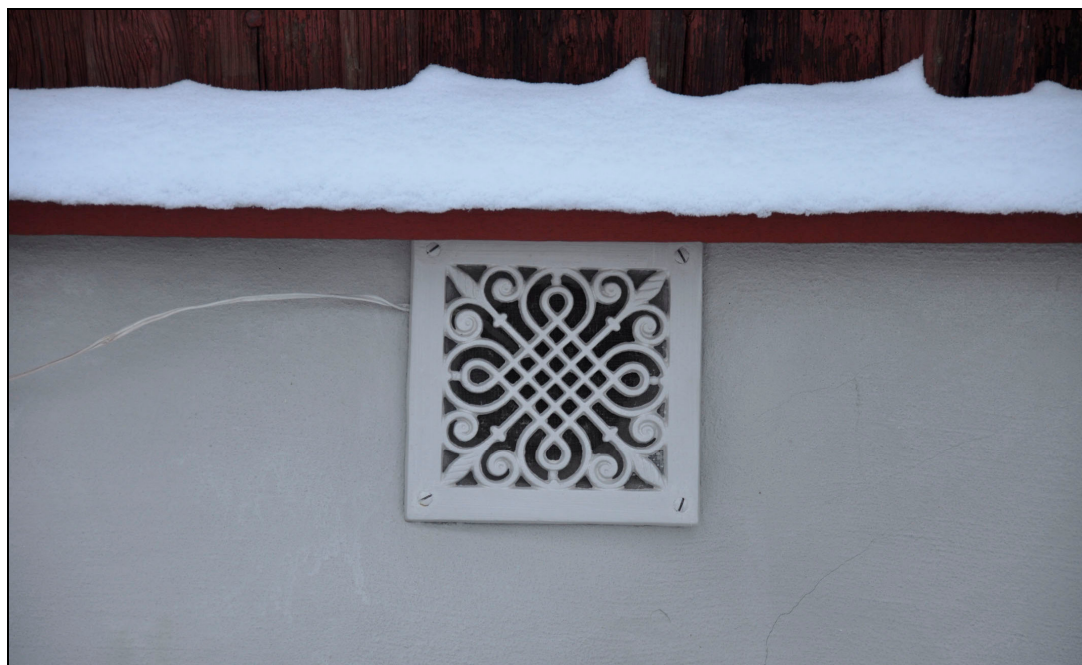
Omslagsfoto: En av de nya ventilerna i grunden. Foto: Ia Manbo, Västmanlands läns museum

Utifrån en bit av den gamla grundputsen skulle en kulör tas fram. Detta drog ut på tiden varför grunden inte kunde avfärgas under 2009. Vintern 2009–2010 frös grunden sönder varför den måste lagas under sommar/höst 2010. Avfärgning av grunden blev klar i oktober 2010. Grunden avfärgades med traditionell luftkalkfärg. Ett antal färgprov togs fram utifrån en bit puts med en grå kulör på. Prov nummer 9 med 25 kilo kalkpasta 90, 3 kilo grön umbra och 0,4 kilo 98 bensvart överensstämde bäst med originalkulören varför denna användes vid avfärgning av grunden. De nya ventilerna har målats med traditionell linoljefärg i kulör samstämmig med kalkfärgen.

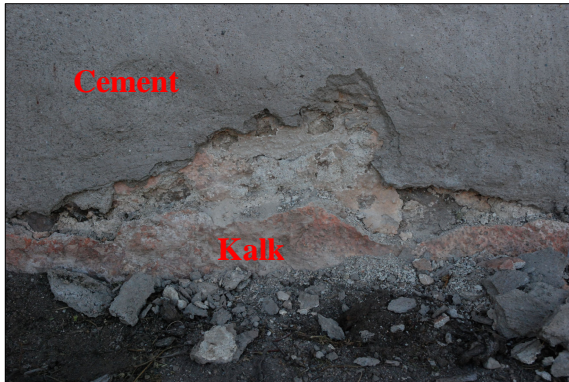
*Under lagningarna av cement fanns äldre kalkputs.
Foto: Tobias Mårud, VLM*

egenskaper fick, enligt länsstyrelsen beslut, all sådan avlägsnas medan lagningar av cement och tegel skulle sparas.

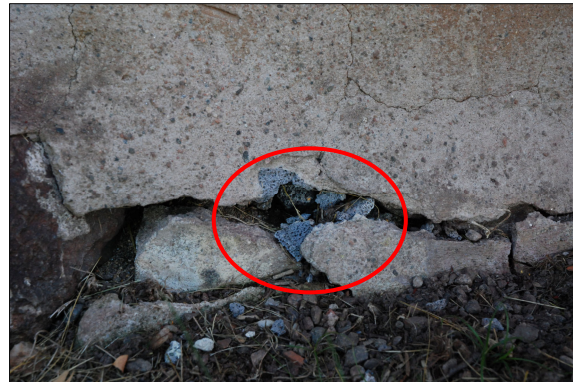
*Det fanns vissa små lagningar med blå Ytong. Foto:
Tobias Mårud, VLM*

Grunden var i behov av lagning och omputsning. Den hade genom åren lagats och putsas med flera olika material, till exempel cement, tegel och blå Ytong. På grund av Ytongens negativa

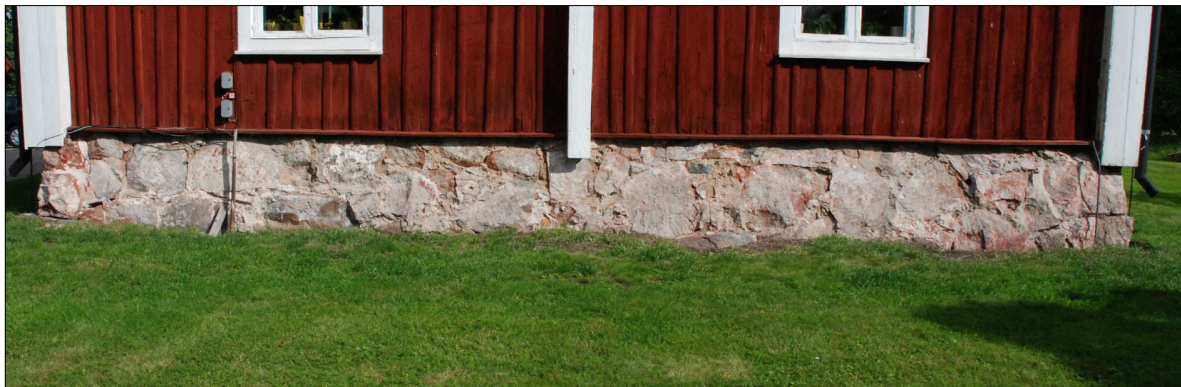
När i princip all puts var avlägsnad visade det sig att det inte fanns så mycket Ytong som befarat, däremot fanns ett större behov av lagning än tänkt. Östra fasadens sockel var i mittsektionen i sämre skick än man trott med stora håligheter i överkant vilket lett till att huset satt sig något. Håligheterna fylldes med sten och tätades med kalkbruk. De befintliga och trasiga ventilerna var av varierande sort och tillkom vid 1978 års restaurering på uppmaning av länsstyrelsen. De ersattes med enhetliga nytillverkade med likvärdigt utseende. Grunden frilades genom att ett schakt har grävdes runt om huset, cirka 20–30 centimeter ut från fasaden. Grunden putsades med rent luftkalkbruk.

Grunden efter att putsen tagits bort. Foto: Tobias Mårud, VLM.

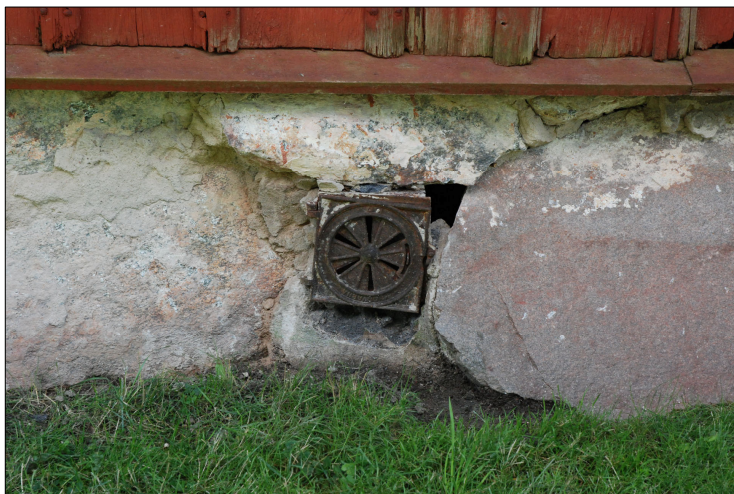
En av ventilerna från 1978. Foto: Tobias Mårud, VLM.

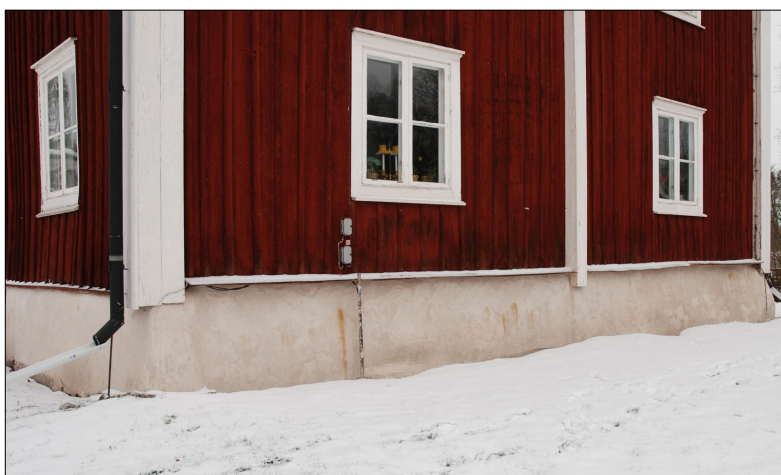
Grunden efter putsning med luftkalkbruk. Foto: Anna Ahlberg, VLM.

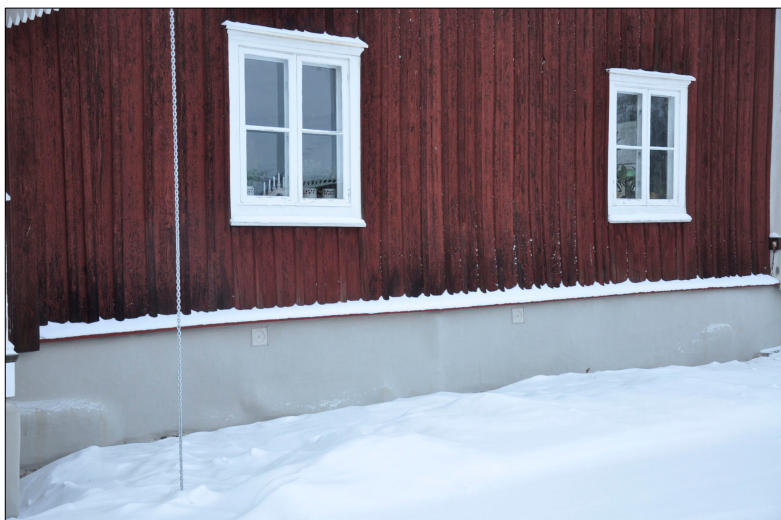
Grunden efter målning.

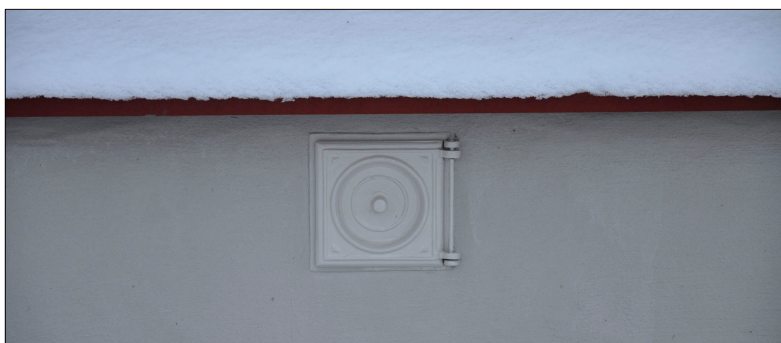
En av de nya ventilerna efter målning med linoljefärg.

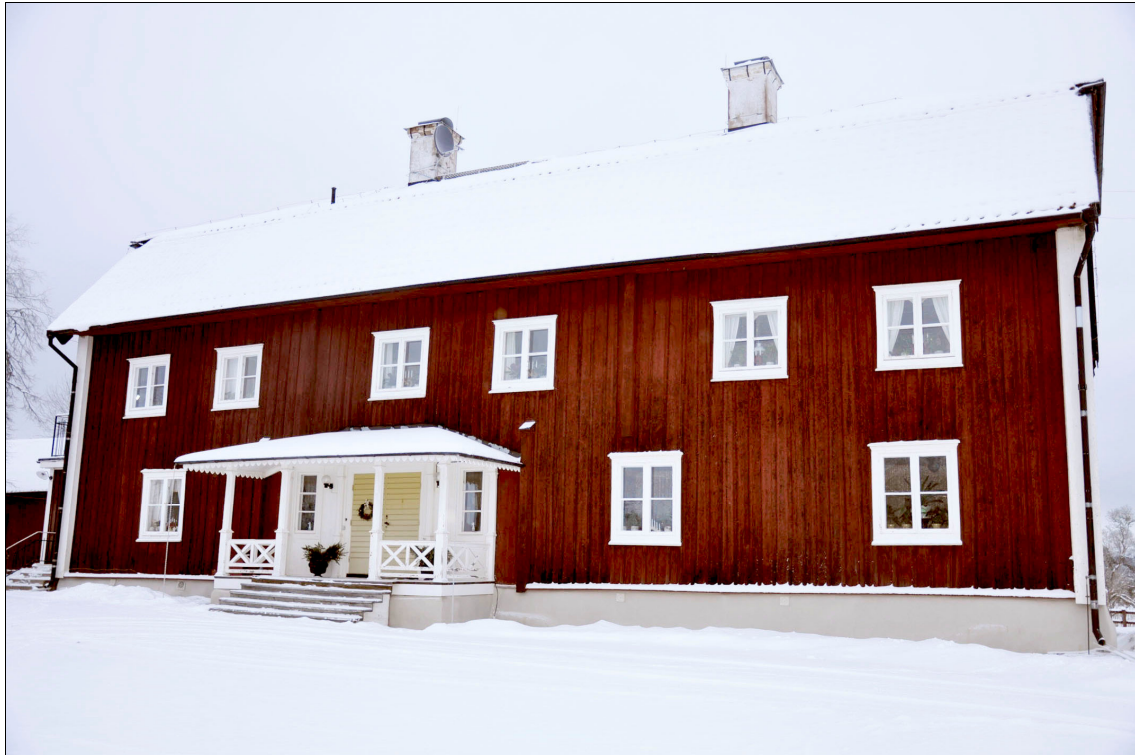
Munktorps prästgård efter restaurering av grunden.

Åtgärder på grunden har skett enligt länsstyrelsen beslut och godkänns antikvariskt.
