## Bråfors kulturreservat - Säkring av Petterssons loge

Antikvarisk kontroll

Glimbo 1:5  
Norbergs socken  
Västmanlands län

VÄSTMANLANDS LÄNS MUSEUM  
Kulturmiljö rapport B  
2009:B4

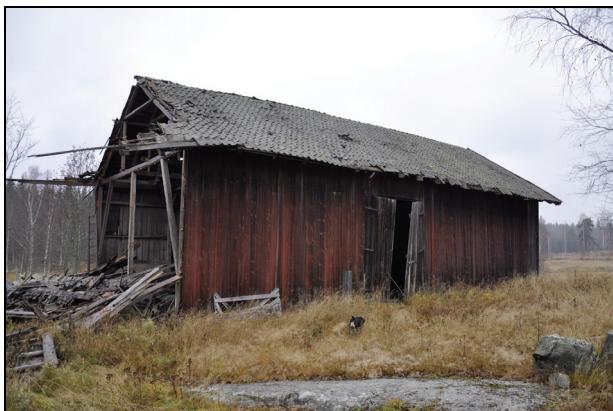
Två tredjedelar av byggnaden står fortfarande.

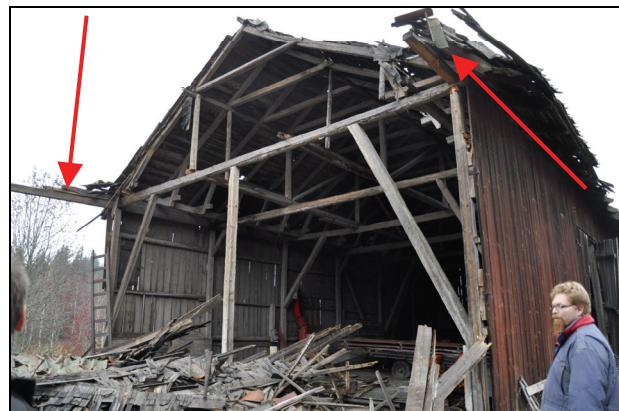
Utstickande delar av hammarband sågades av och några tegelpannor togs ned.

Den stående delen av logen och säkrats genom att snedsträvor har satts upp på de värsta ställena, framförallt på takstolen längst i söder. Rötskador på takstolar längre in i byggnaden har för säkerhetsskull stöttats upp så att byggnaden ska klara vintern och ett eventuellt snötäcke. För säkerhetens skull har hammarbanden som knäckts sågats av och några tegelpannor tagits ned.

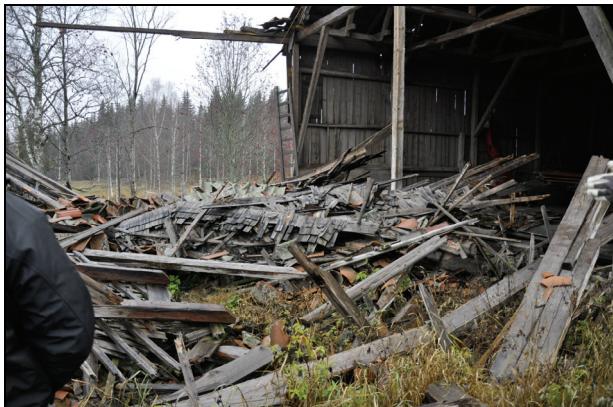
Den ihoprasade byggnadsdelen.

Tyvärr var en stor del av den nedfallna byggnaden i alltför dåligt skick för att kunna sparas. Dels var träet rötskadat, sen tidigare på grund av den bristfälliga taktäckningen eller på grund av att det legat mot marken under en längre tid, dels hade delar av det knäckts när byggnaden rasade ihop. Fasadpanelen kunde räddas på den östra sidan, förmodligen har den legat torrare på grund av markens sluttande läge. Hög- och stödben sparades i stor utsträckning som möjligt. Material som höll tillräckligt hög kvalitet har märkts upp och lagts öster om byggnaden täckt med presenning. Trämaterial som var förbrukat har eldats upp och obrännbart material har fraktats bort.

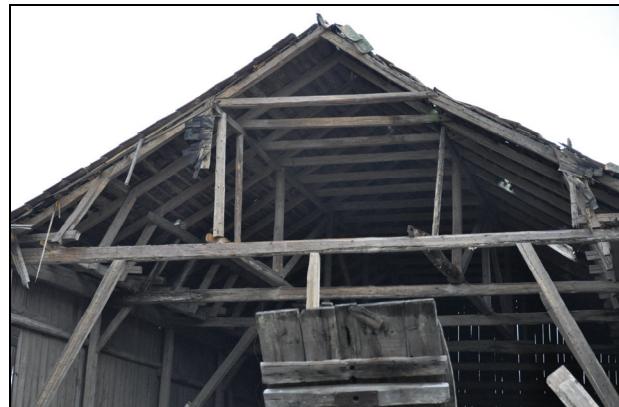
Den oskyddade takstolen var i dåligt skick.

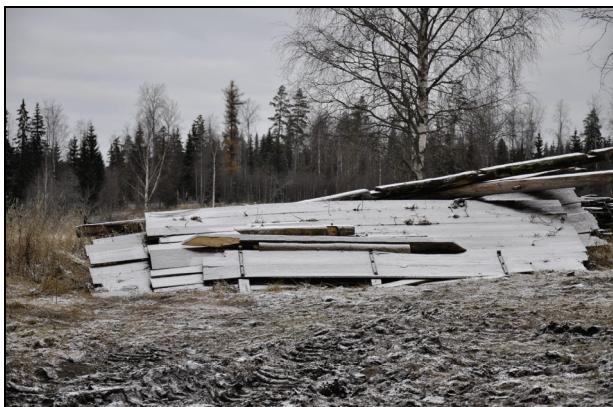
Det material som var i bäst skick samlades på hög.

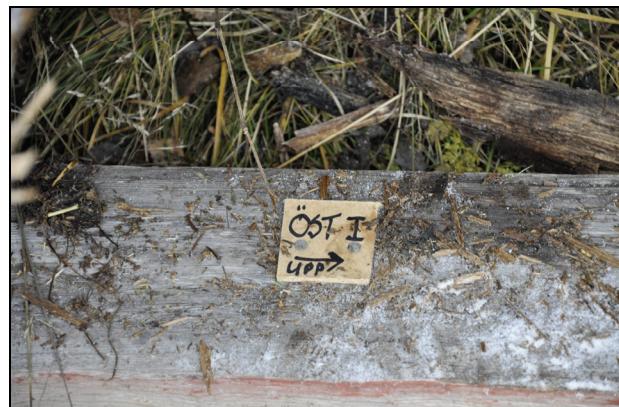
För att materialet ska gå att återanvända märktes alla delar upp.

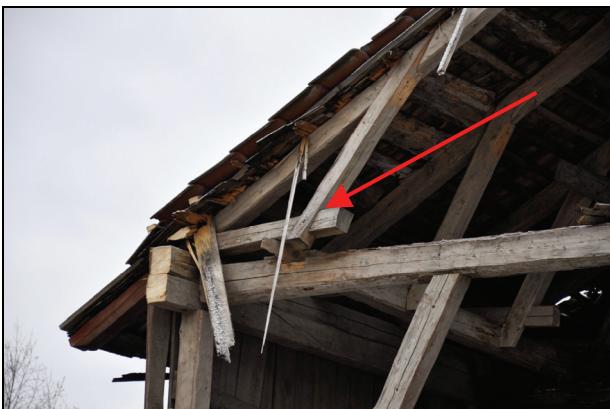
Takstolens västra stödben hade glidit ur sitt läge.

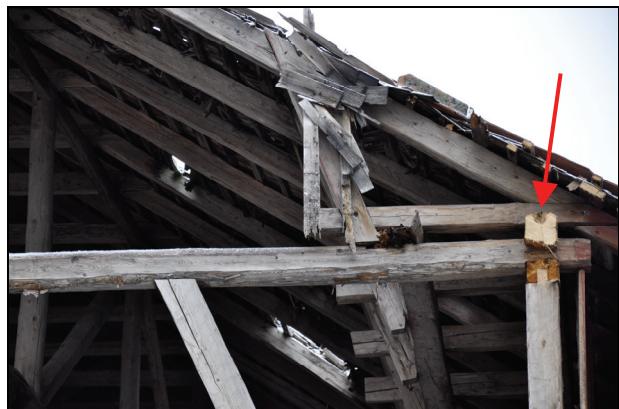
Takstolens östra stödben med det avsågade hammarbandet.

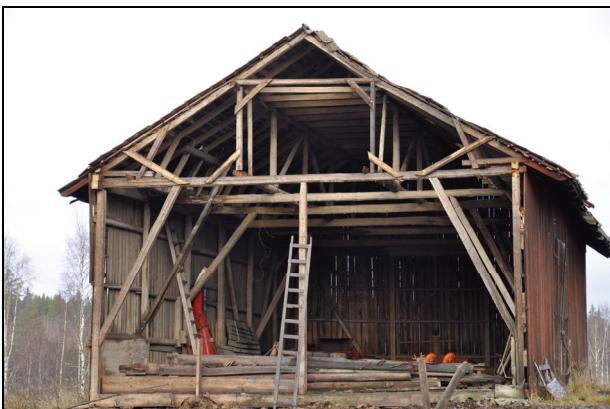
Takstolen säkrades med tvärställda ribbor och följare.

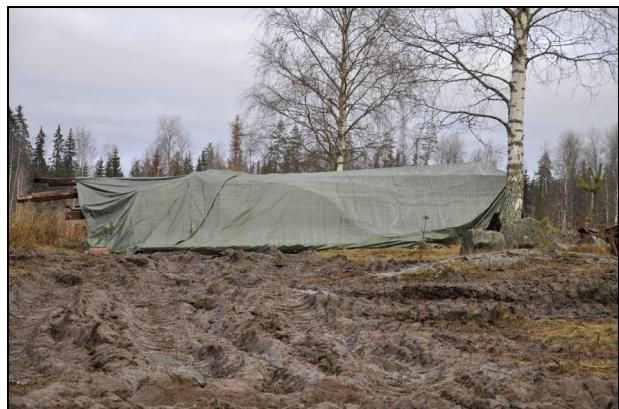
När arbetet avslutats täcktes det ihopsamlade materialet med en presenning.

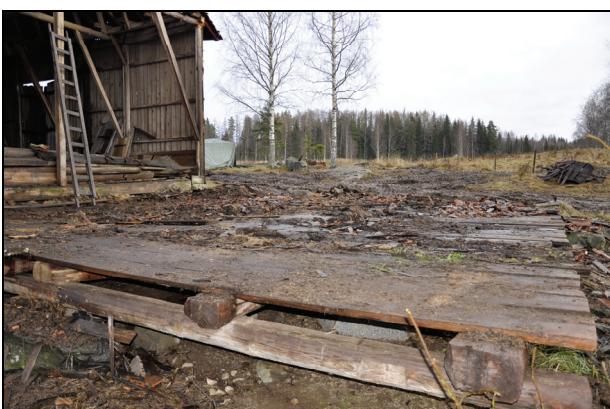
Golvet lämnades som klimatskydd för golvbjälklaget.

Det som återstod av golvet har fått ligga kvar på plats. Det är i dåligt skick och kommer inte att kunna återanvändas. Istället togs beslutet att det får fungera som klimatskydd för den underliggande bjälkkonstruktionen som verkar vara i bra skick.

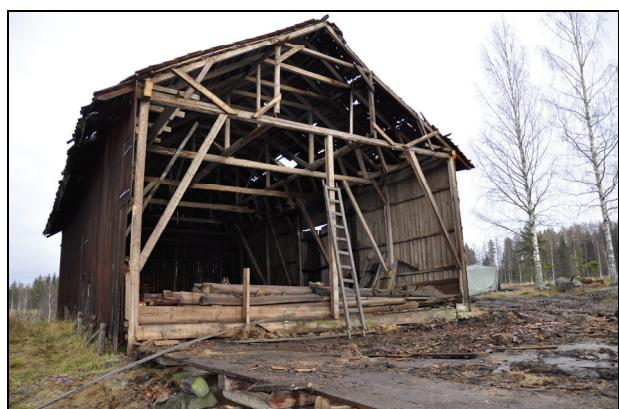
Byggnaden efter röjning och säkring.
