Stenköket vid Strömsholms slott

- ombyggnation etapp 1

Antikvarisk kontroll

Strömsholm 8:52
Kolbäcks socken
Västmanlands län

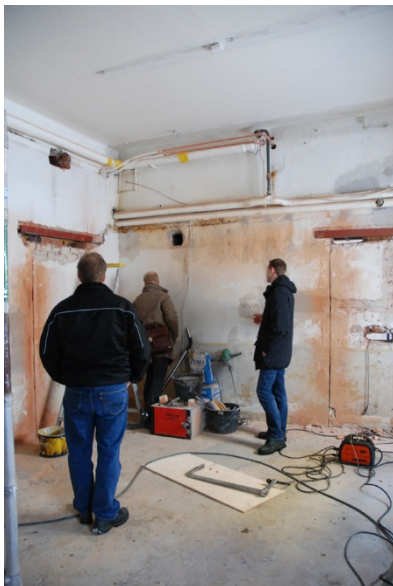
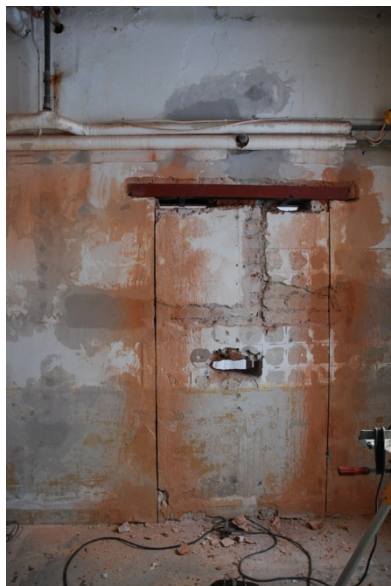
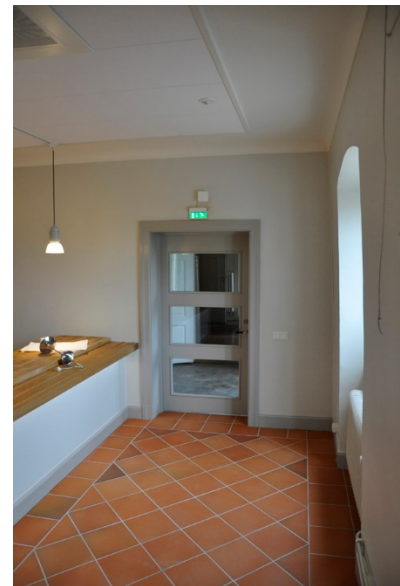
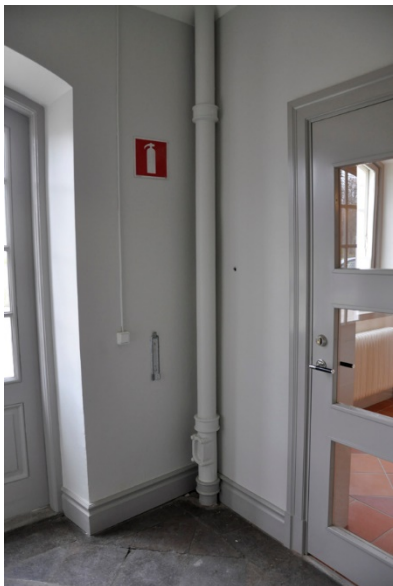
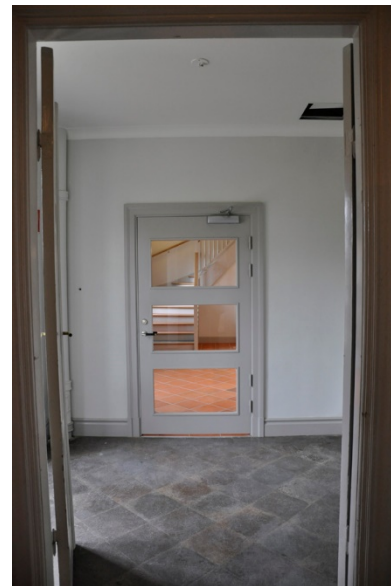
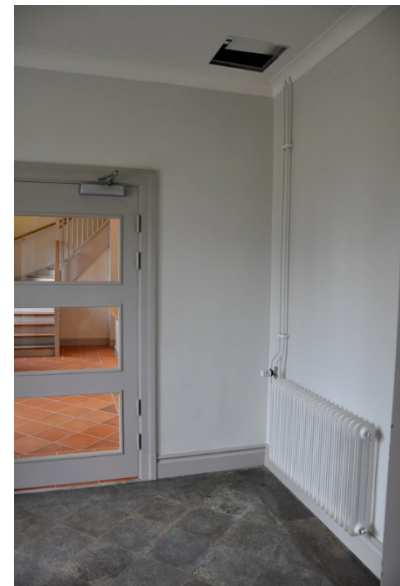
11-16. Håltagning för dörr mellan rum 210 och 201. Ny dörr och ytskiktsrenovering samt inspektionslucka i rum 201.

- En äldre dörröppning, igensatt vid ombyggnationen 1908, har tagits upp.
- Ny dörr har monterats.
- Socklar, vägg och tak, dörrar och snickerier har målats.
- En inspektionslucka har tagits upp i taket.

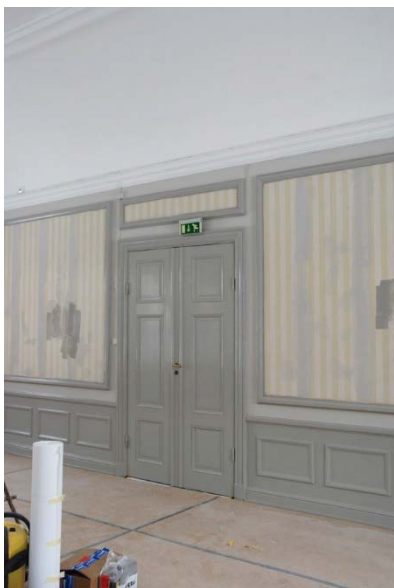
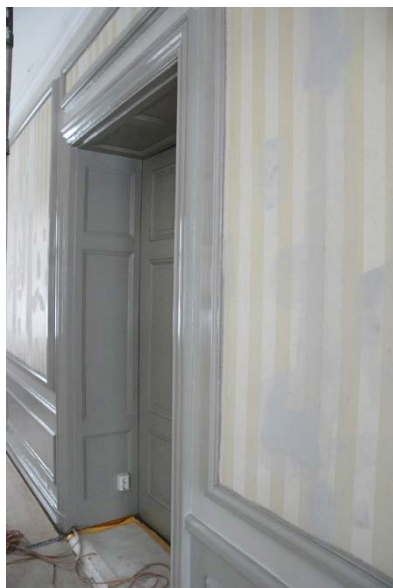
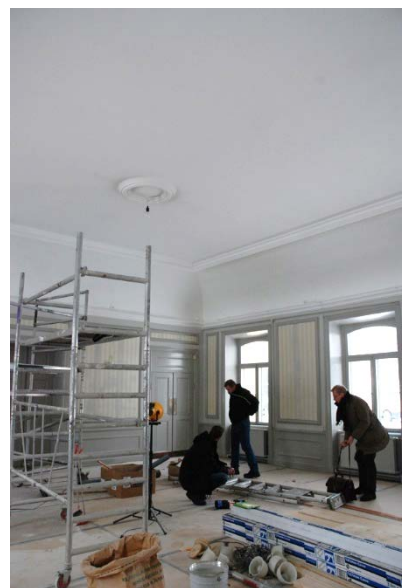
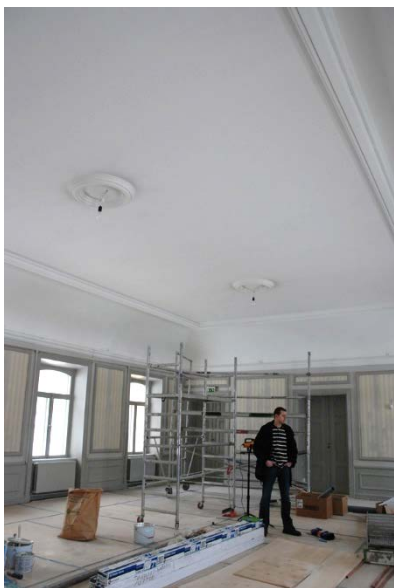
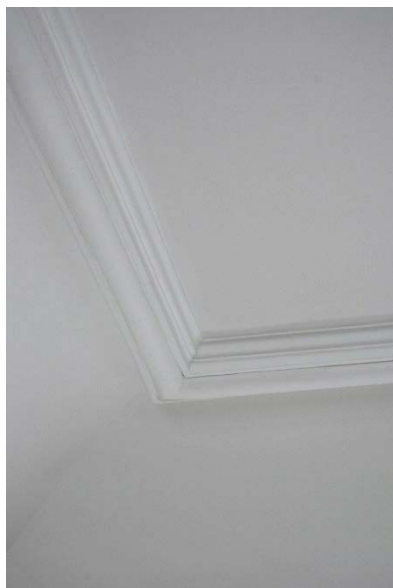
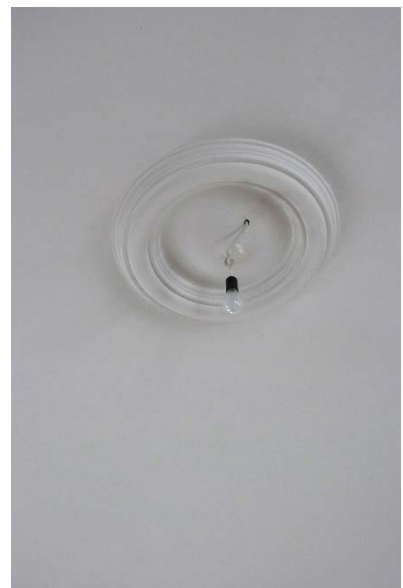
17-22. Snickerier målade med linoljefärg. Lagningar i vägg samt dokumentation av listverk och takrosett innan takrenovering.

- Sprickor i vägg och tak har huggits upp och packats med kalkbruk.
- Befintlig microlithväv har rivits och nytt akustiktak med akustikskiva och infärgad akustikputs har monterats.
- Befintliga väggfält med microlithväv har omtapetsrats med tapeten Mölletorp från Lim och Handtryck.
- Bröstpaneler, snickerier, fönsterbänkar, bågar, karm har målats.

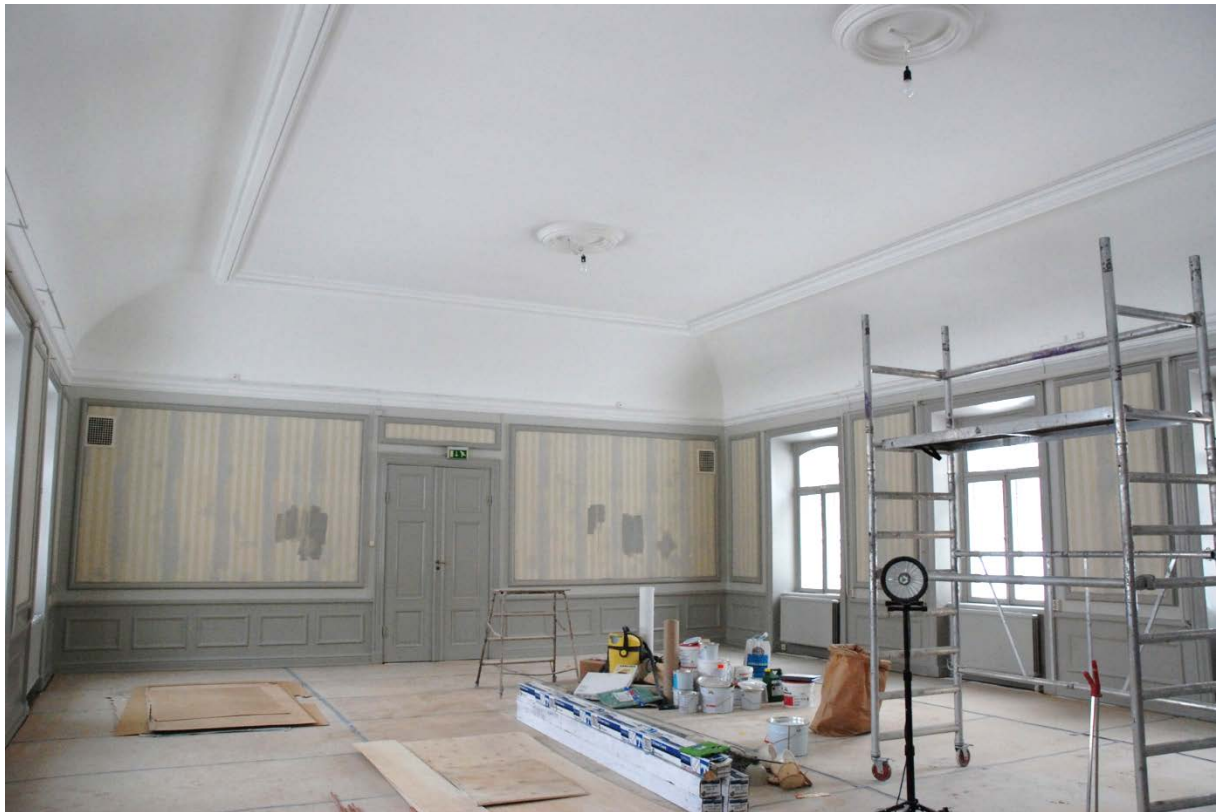
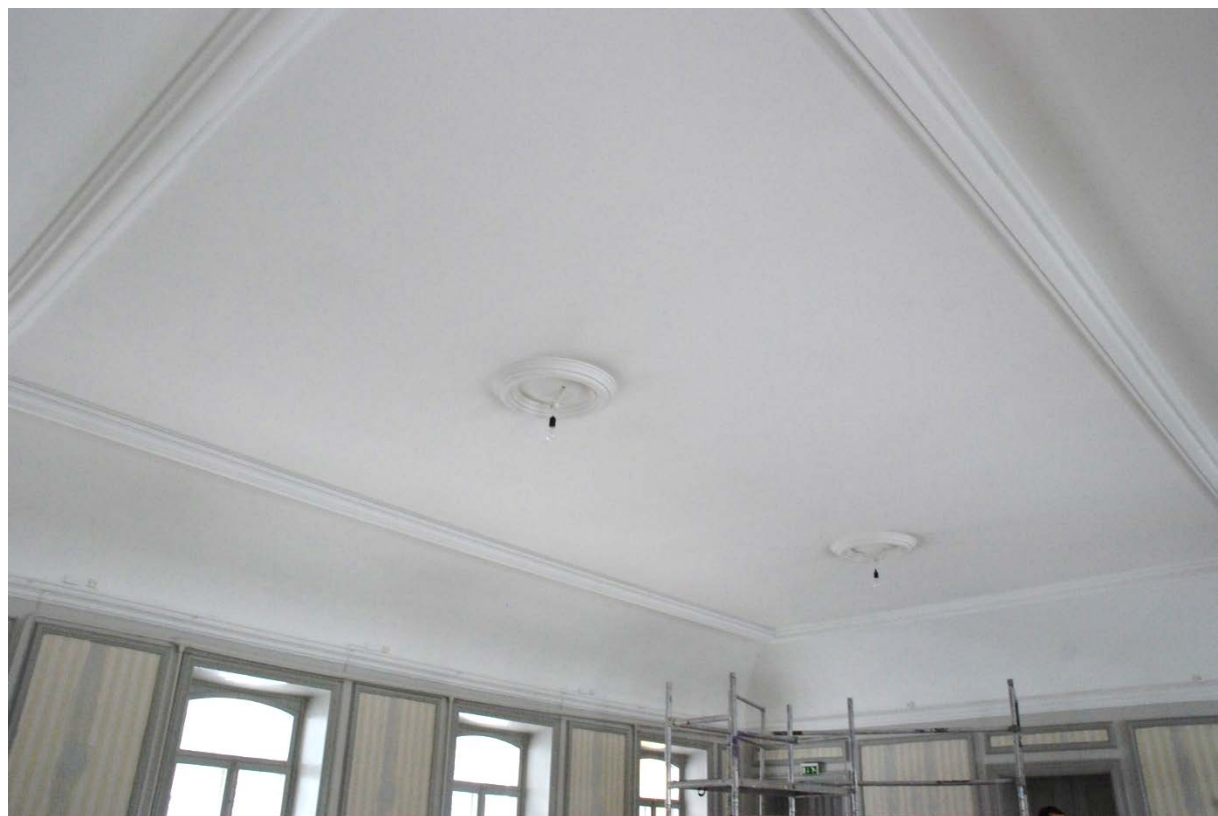
23-24. Lagningar i tak.

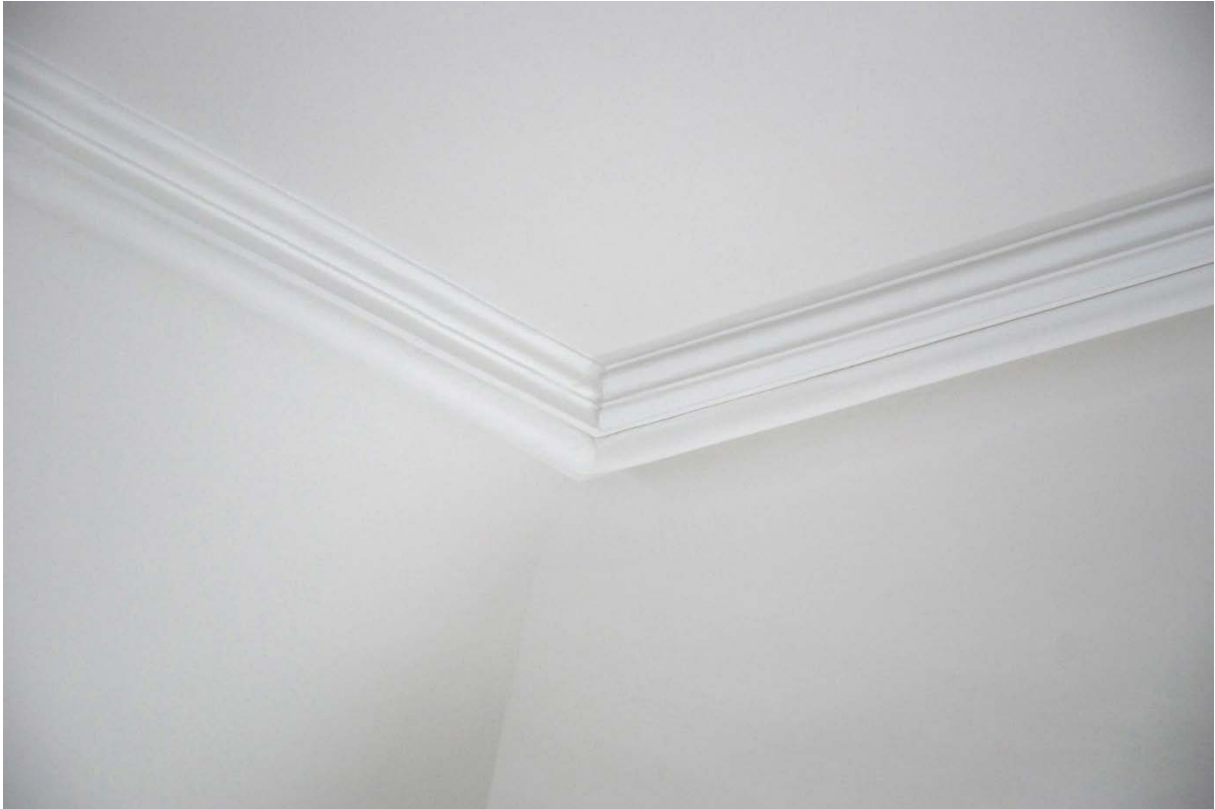
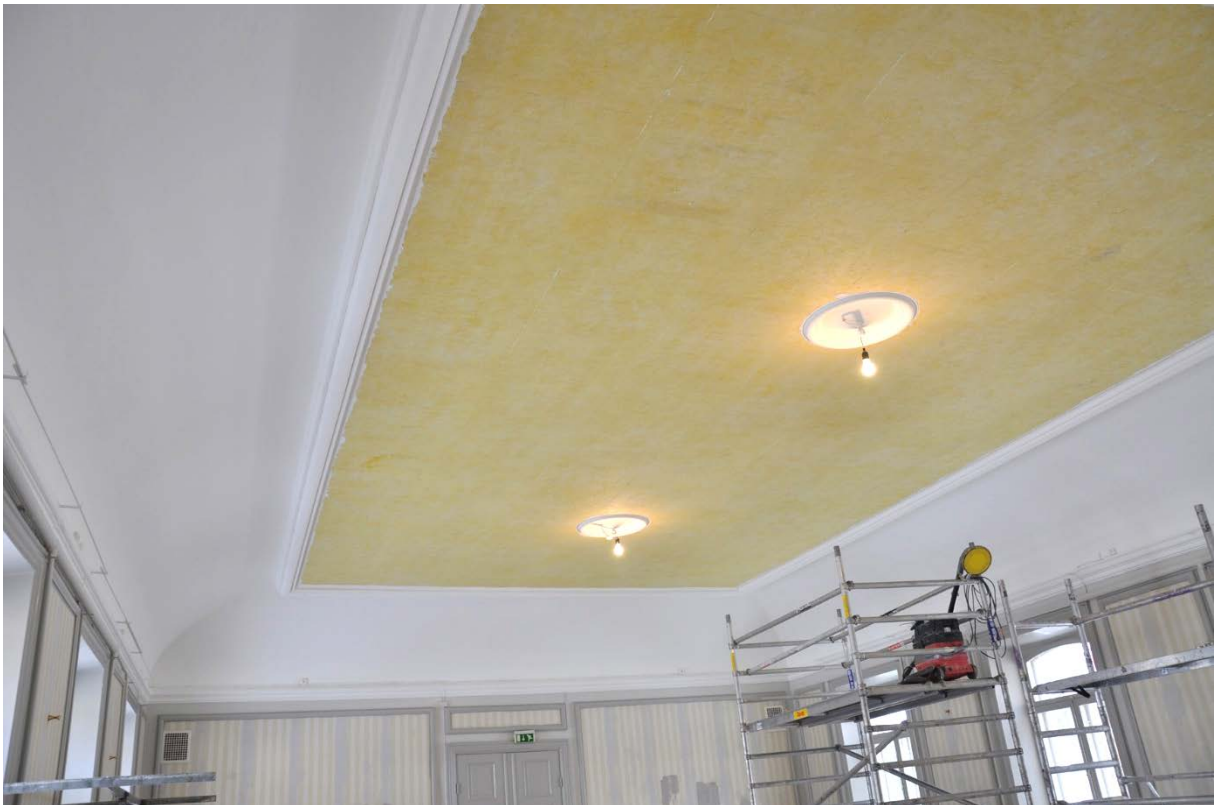
25–26. Nytt akustikskiva monterad.

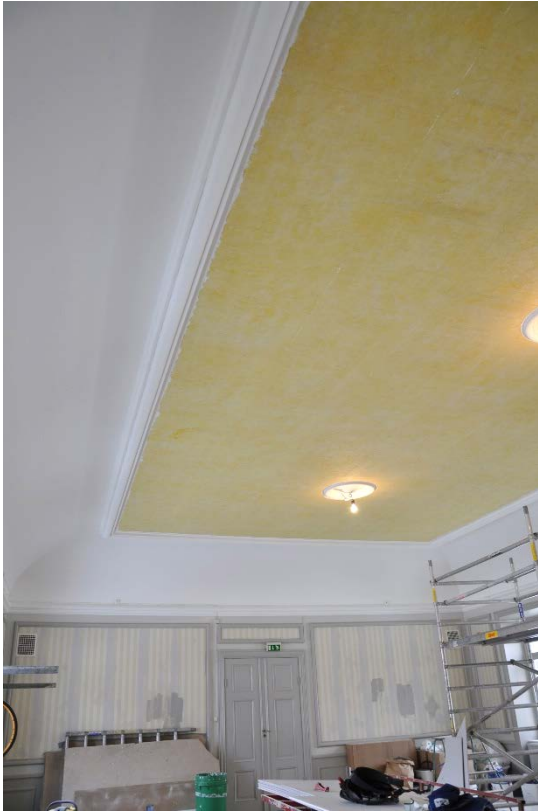
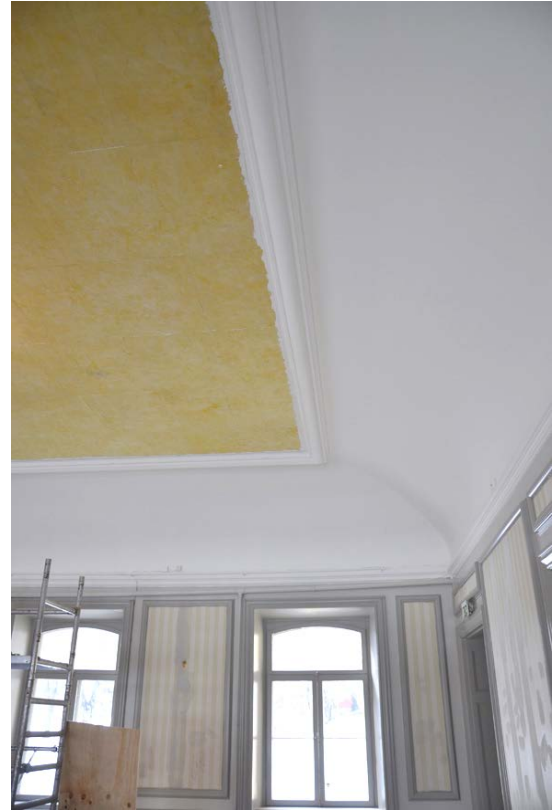
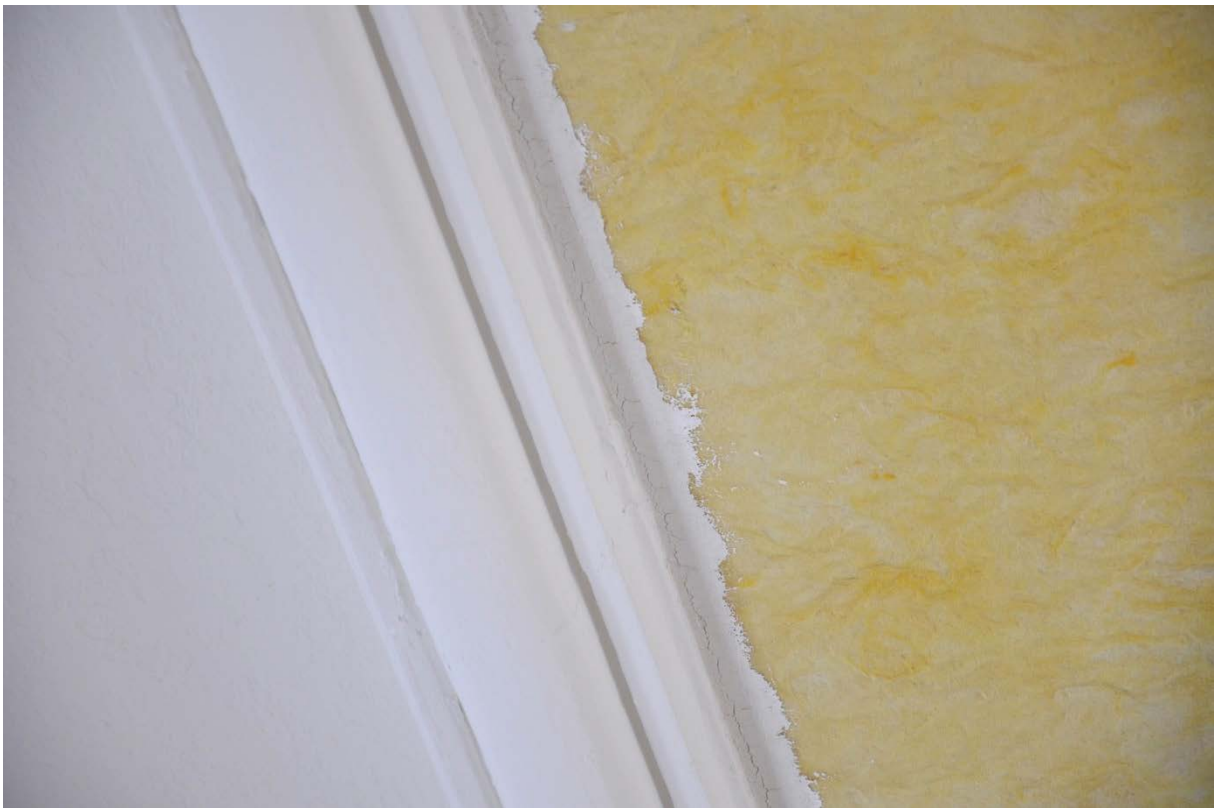
27-29. Ny akustikskiva med infästning mot listoerket.

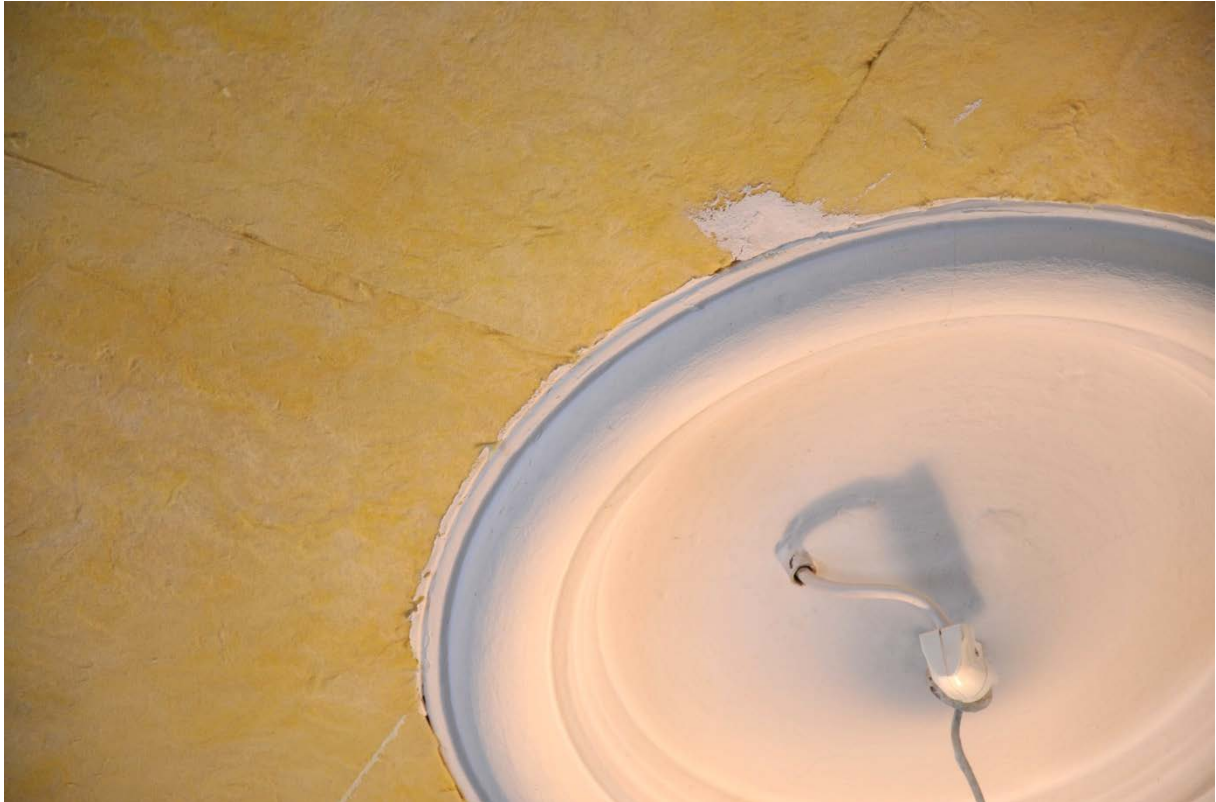
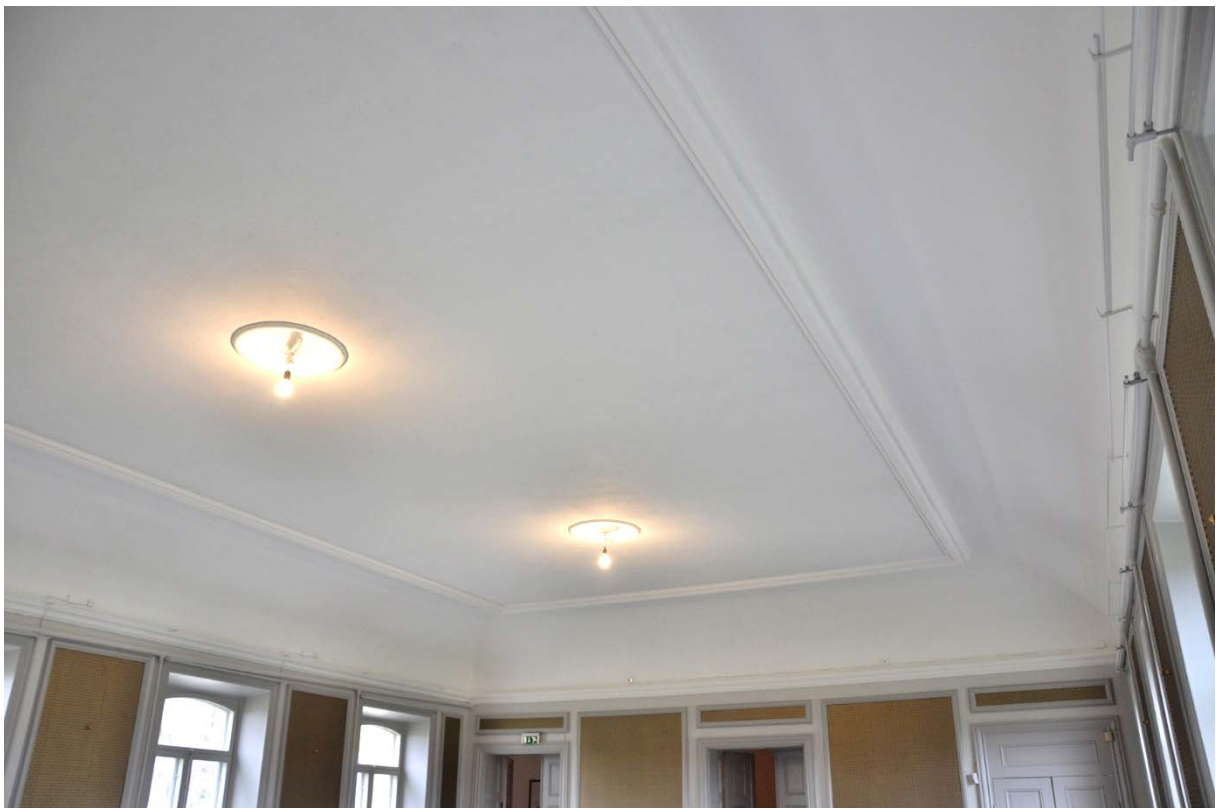
30-31. Ny akustikskiva med infästning mot listverk. Taket med infärgad akustikputs, vid slutbesiktning.

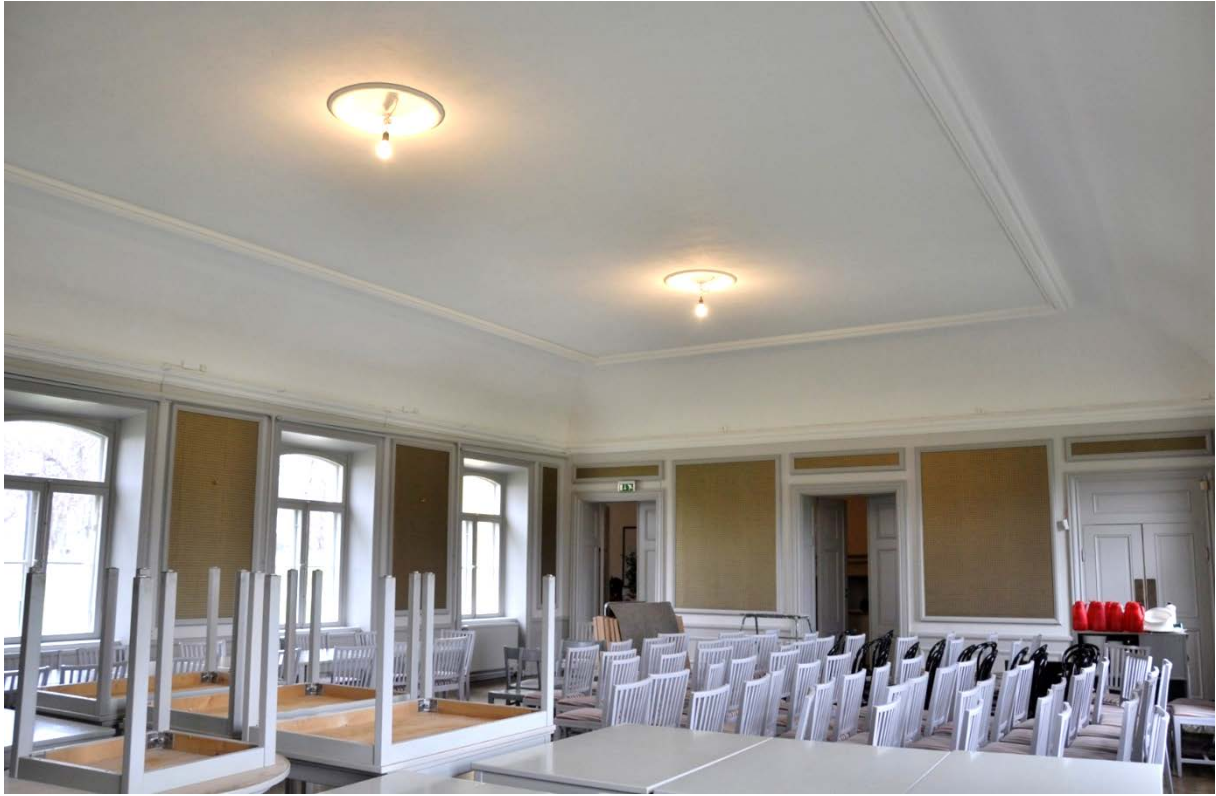
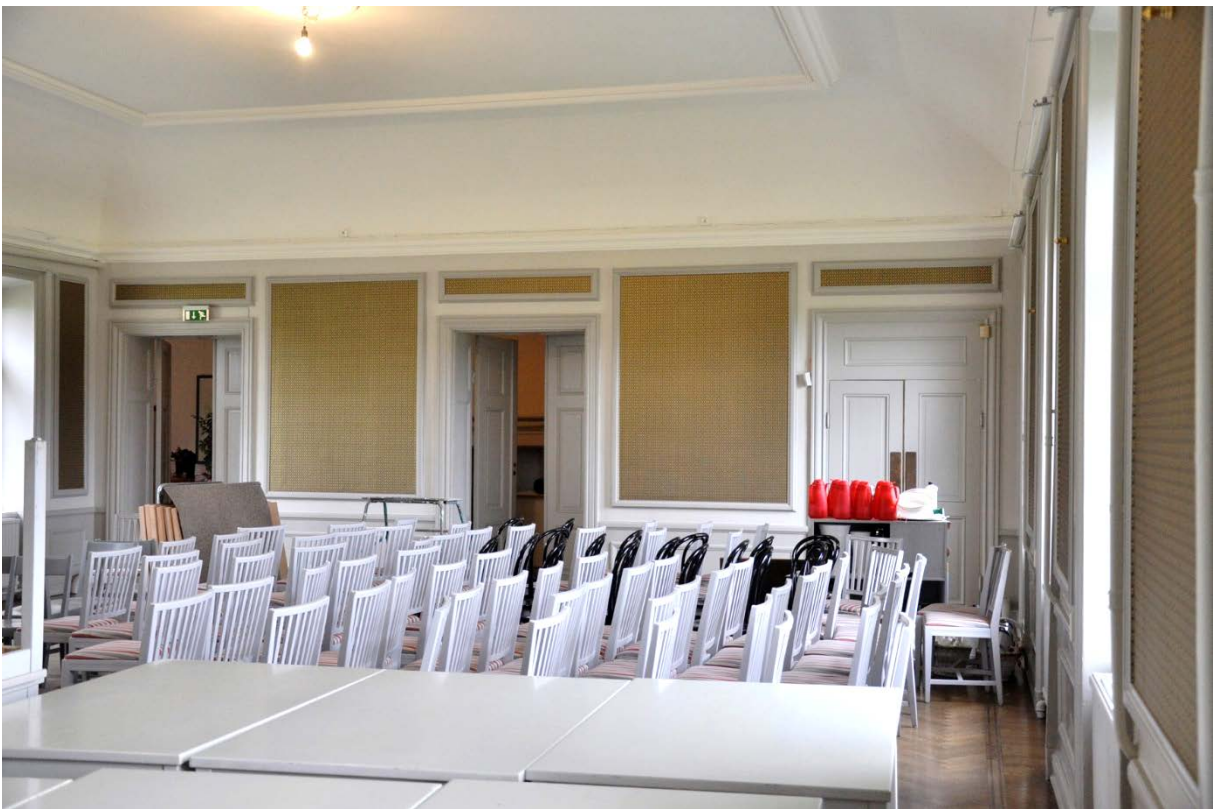
32–33. Taket med infärgad akustikputs och de nya tapeterna, vid slutbesiktning.

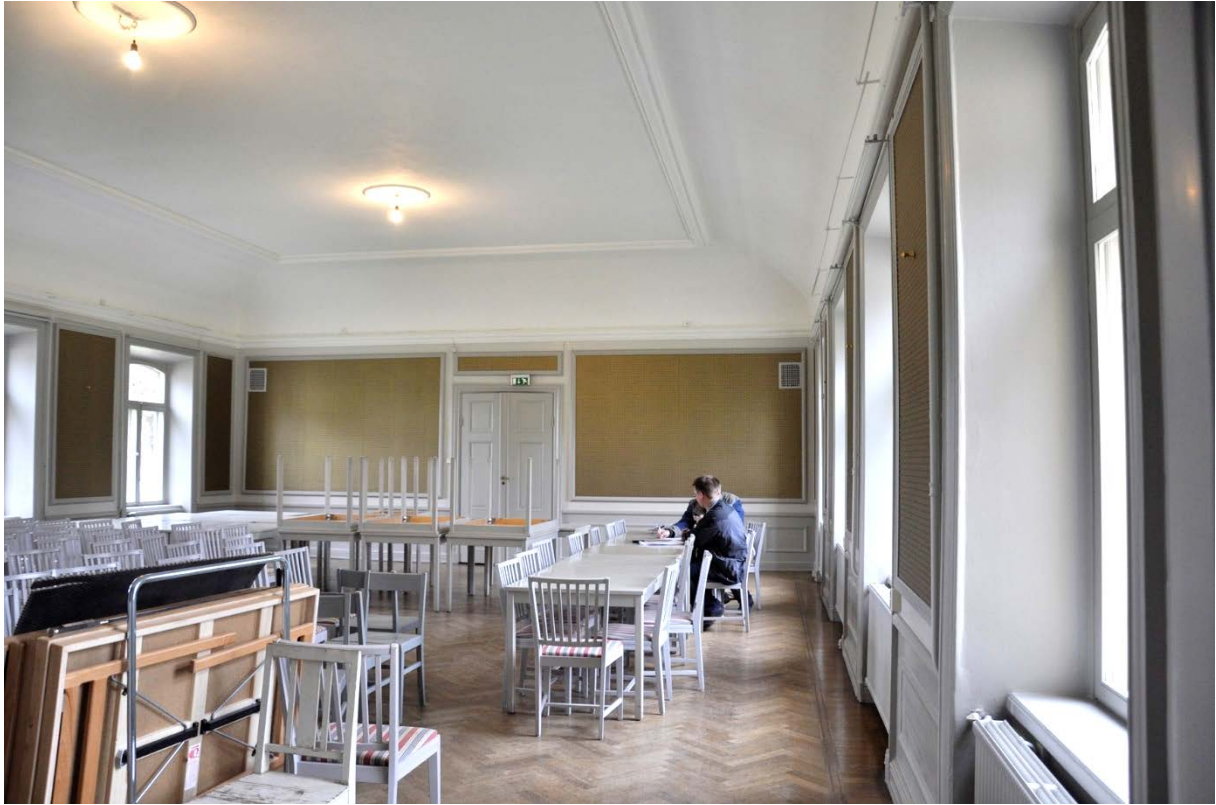
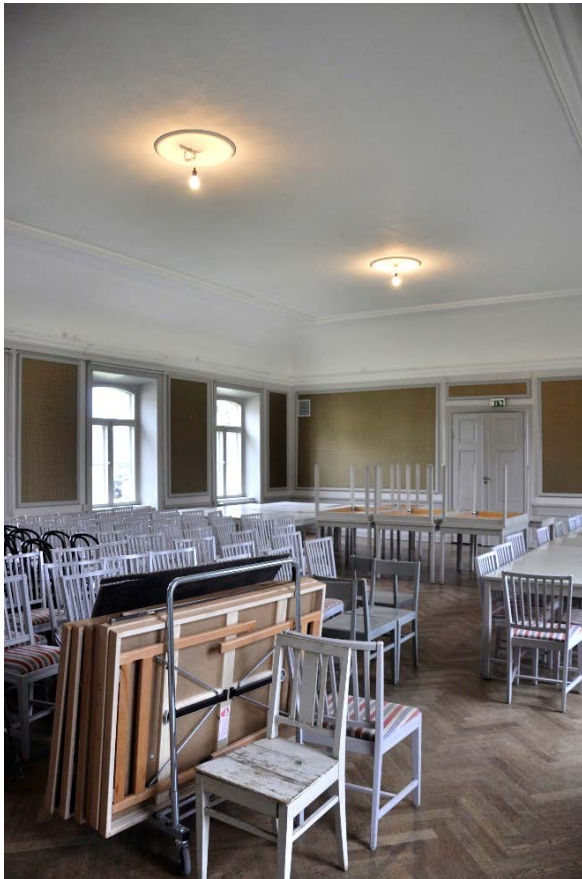
34-36. Taket med infärgad akustikputs och de nya tapeterna, vid slutbesiktning.

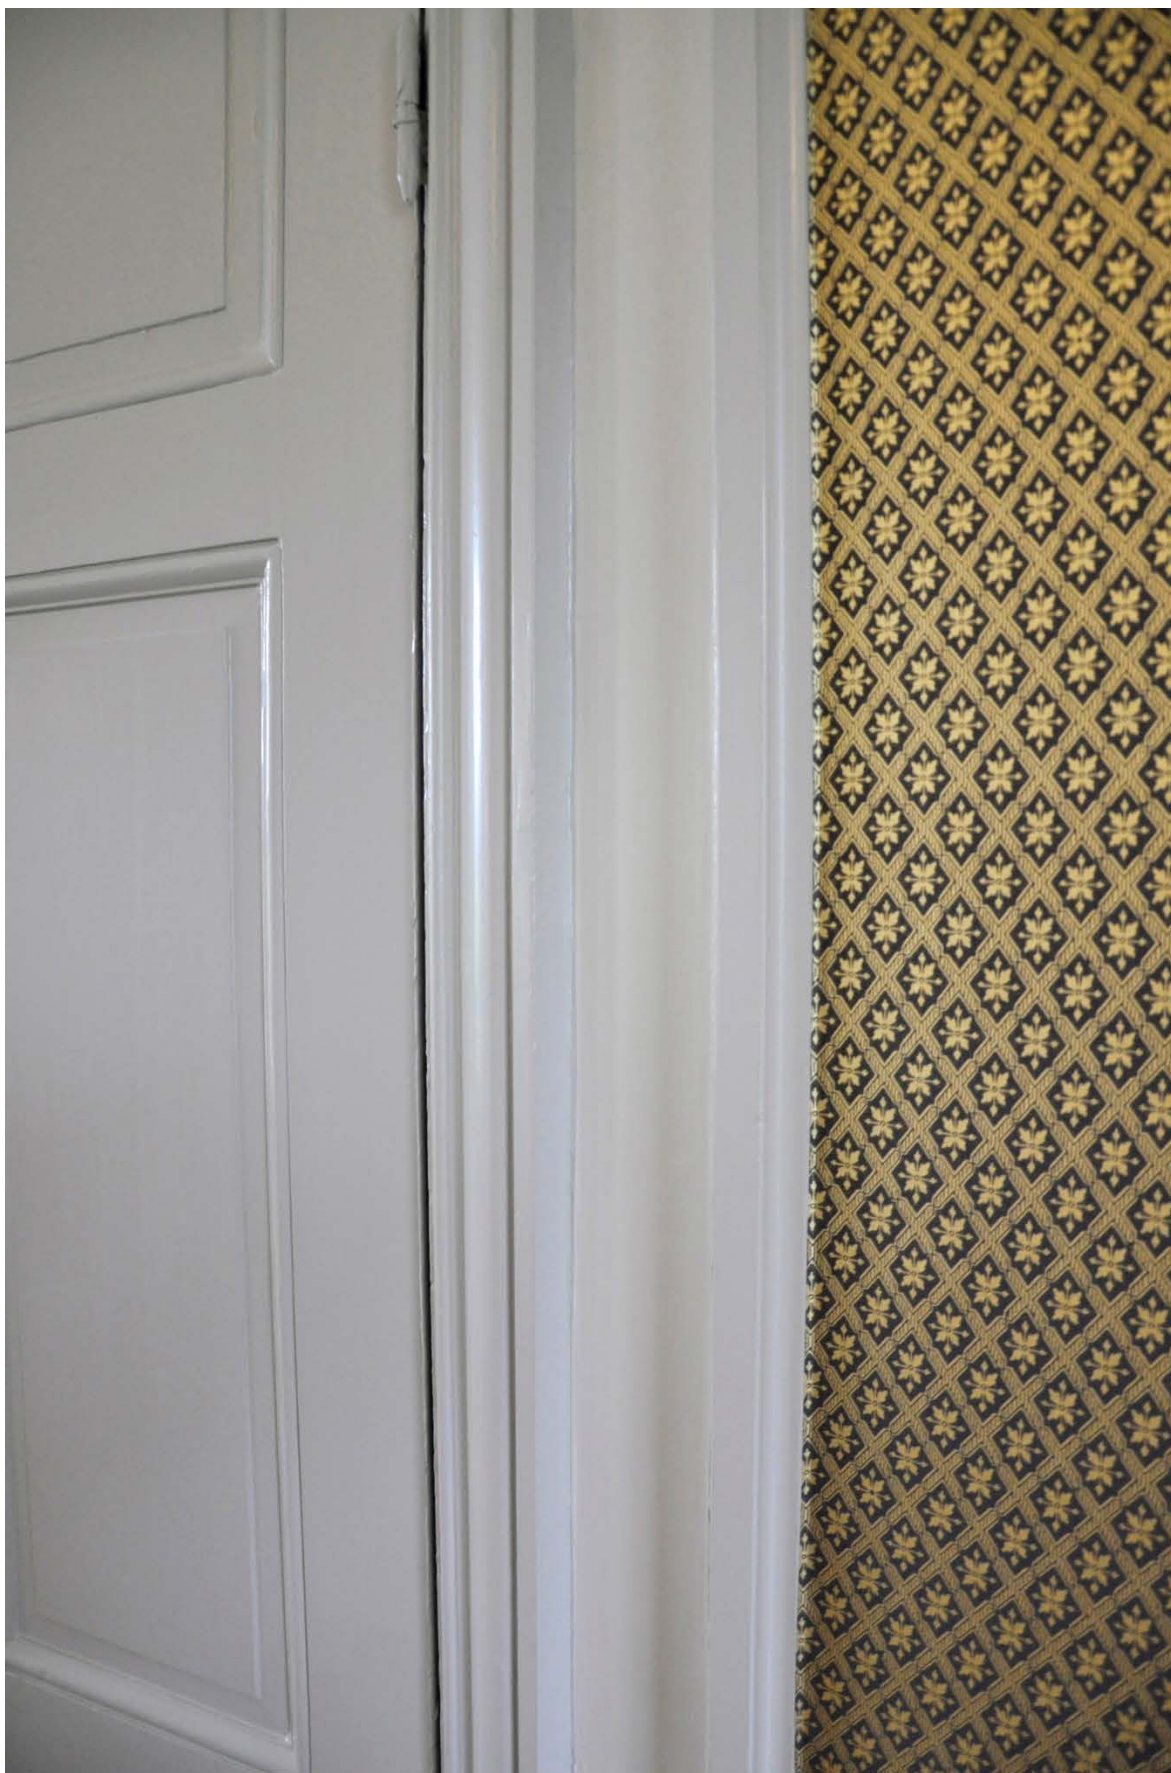
37. Snickerier målades med linolja.

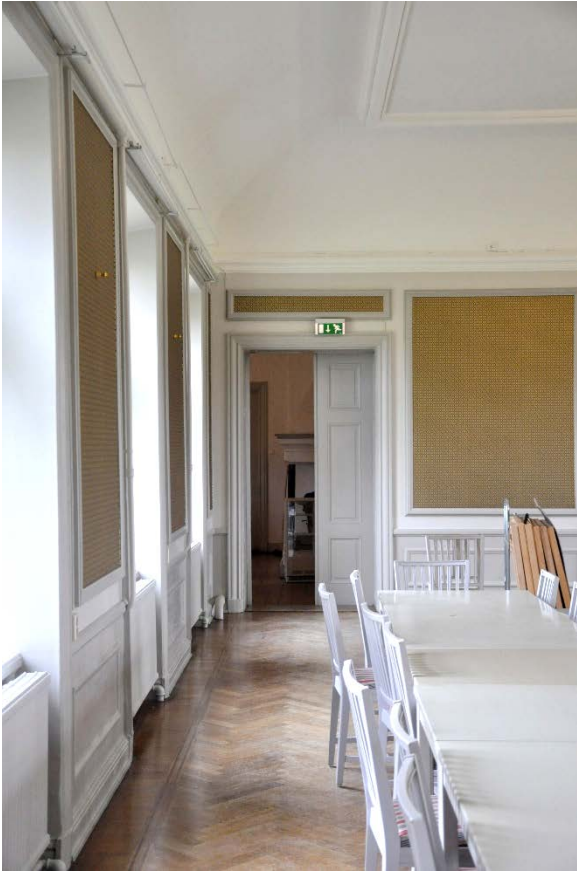
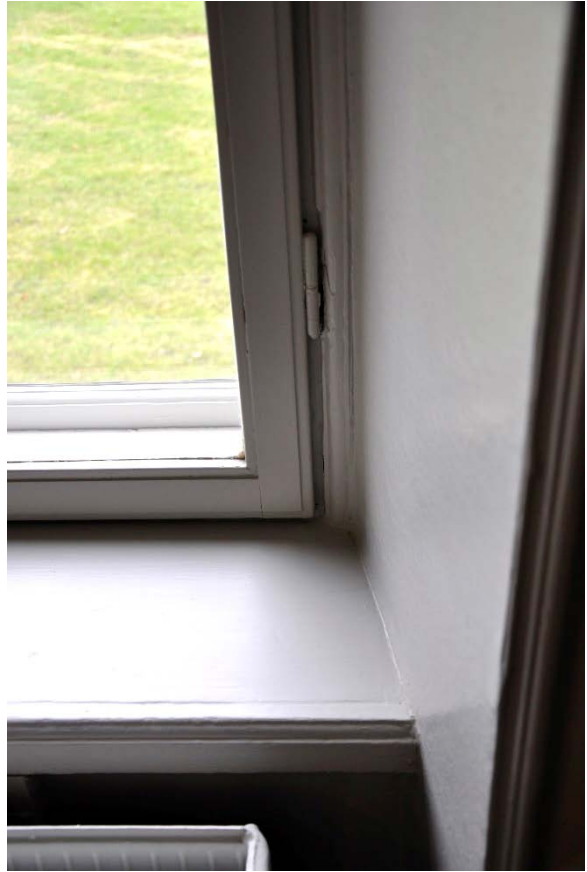
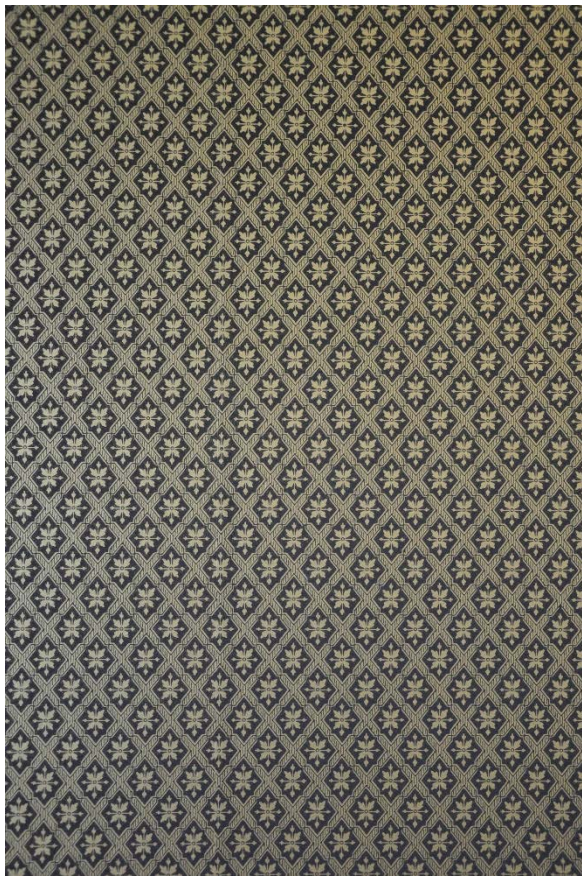
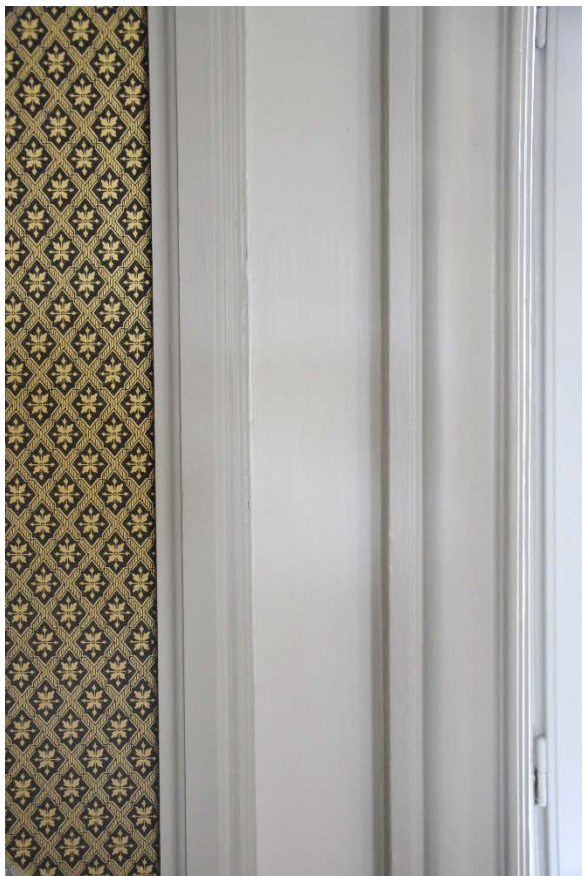
38-41. Detaljer av målde snickerier og tapet i matsalen.

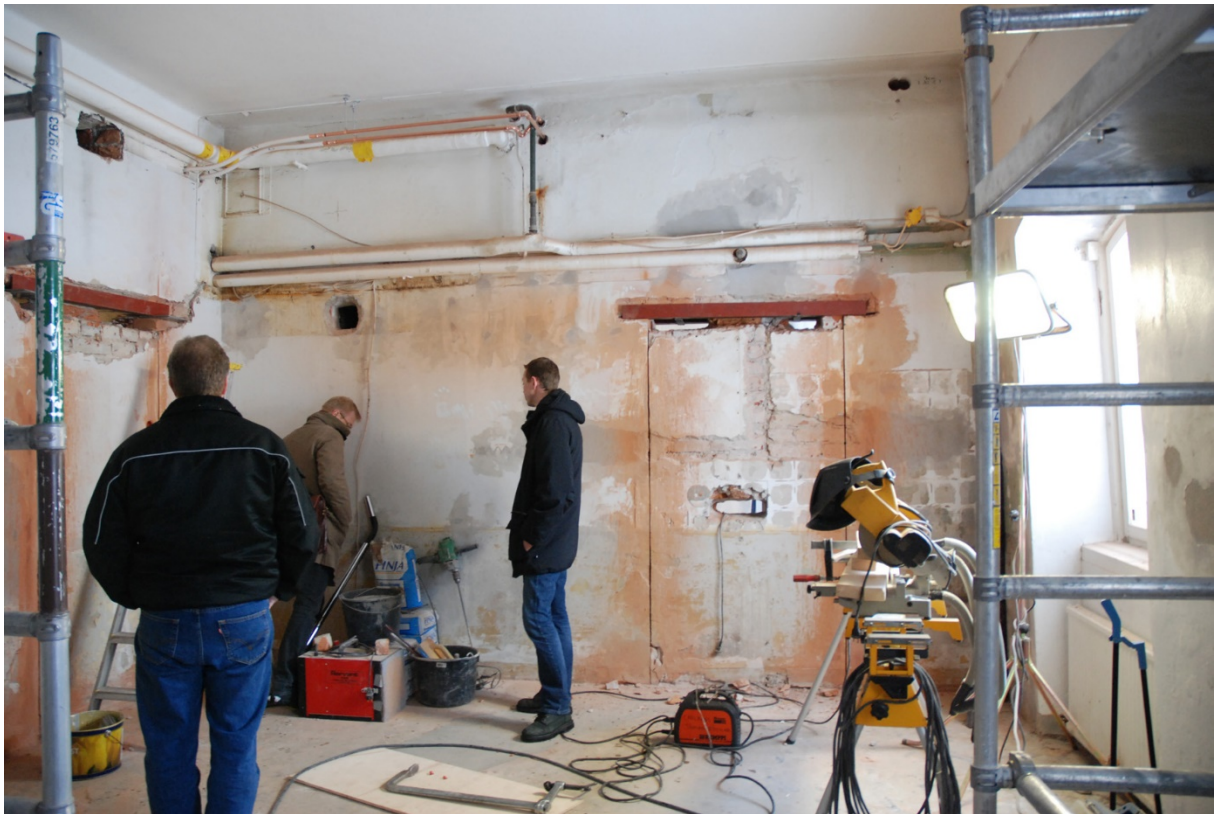
42. Håltagning för dörr mot rum 201, i rum 210.

- Golv, kakel, väggar och tak har rivits.
- Håltagning och avvaxling för den nya trappan har genomförts. Ny trappa har byggts.
- Ett städutrymme byggs under trappan.
- Dörr mot rum 219 har satts igen.
- Dörr mellan rum 213 och 210 har satts igen.
- Vägg mellan rum 211 och 210 har flyttats och en ny dörr monterats.
- Ett dörrhål mot rum 201 har tagits upp och en ny dörr har monterats och målats med linoljefärg.
- Klinker har lagts på golv i butiksdelen och plastmatta i serveringsdelen. Kakel har satts på vägg mot 210. På väggarna har ny gips och befintlig puts målats. I undertaket har akustikskivor monterats.
- Fönstersmyggar och snickerier har målats med linoljefärg.

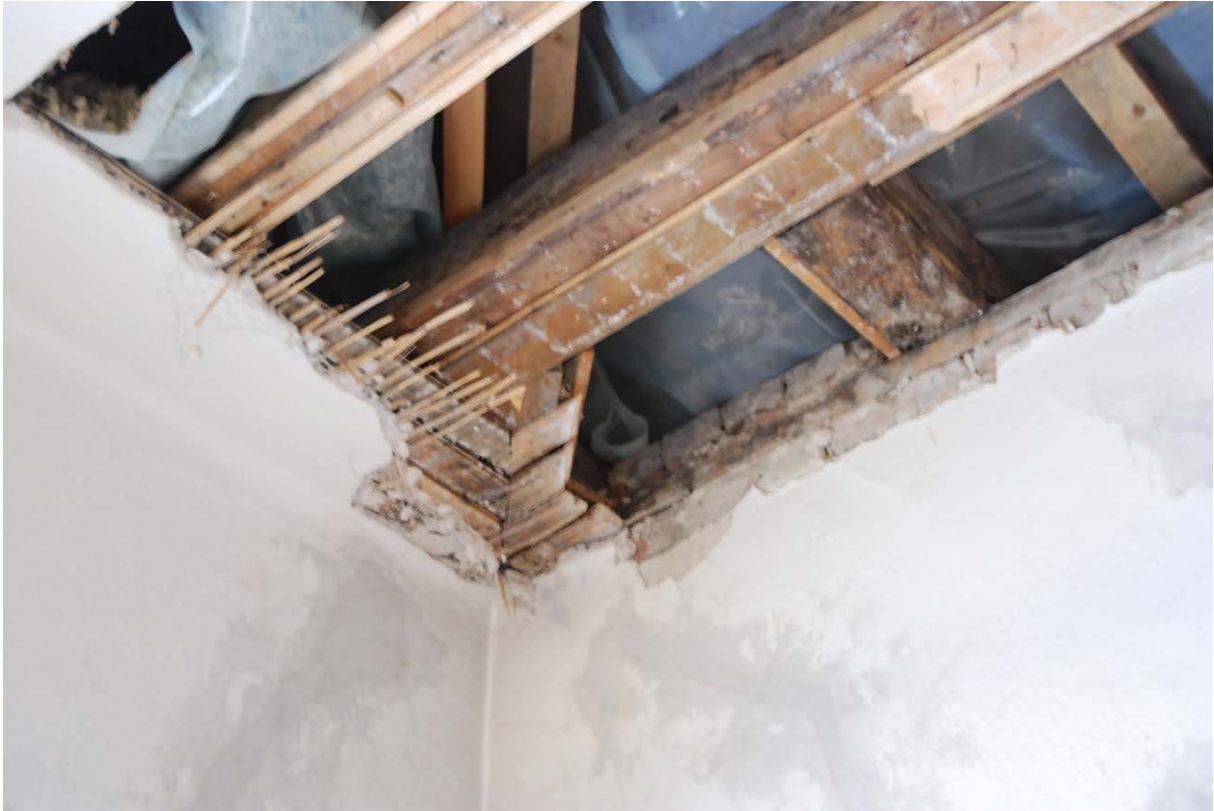
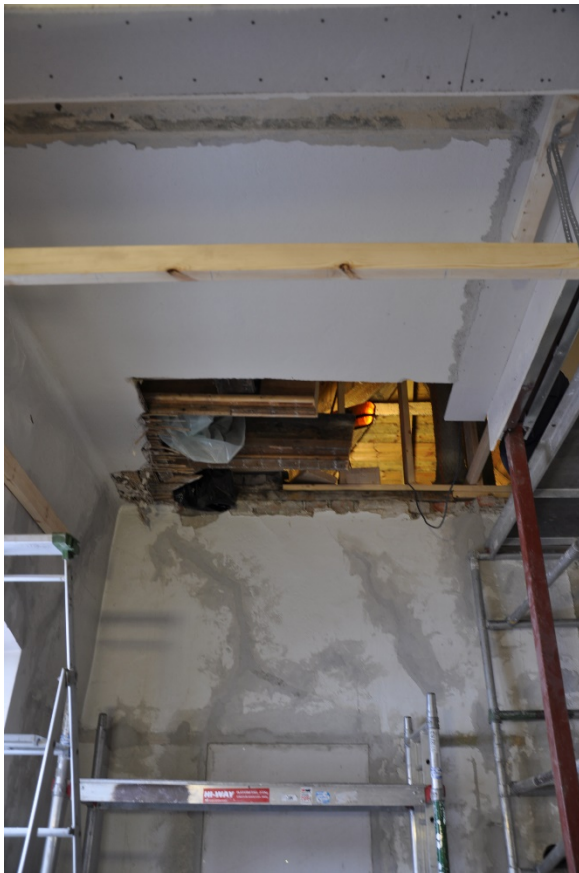
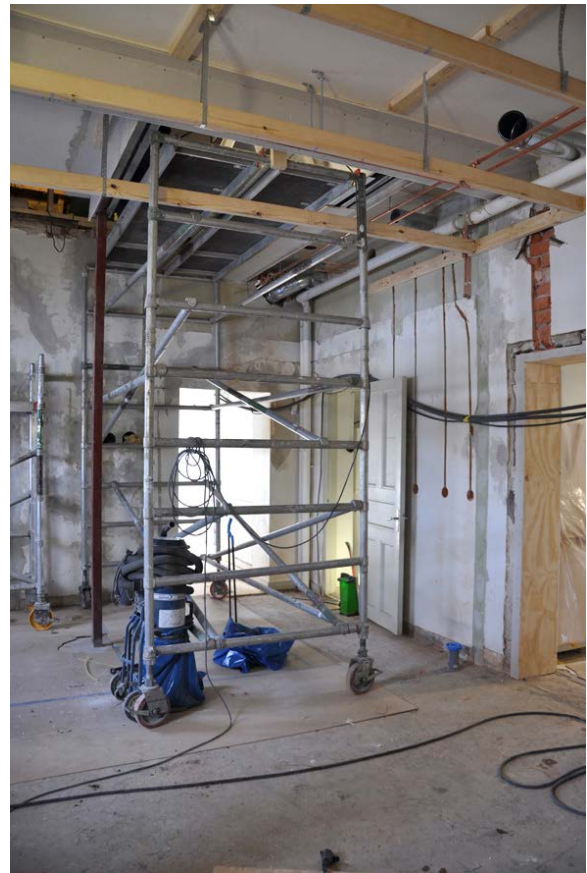
43-45. Håltagning i tak för ny trappa.
