Stenköket vid Strömsholms slott

- ombyggnation etapp 1

Antikvarisk kontroll

Strömsholm 8:52
Kolbäcks socken
Västmanlands län

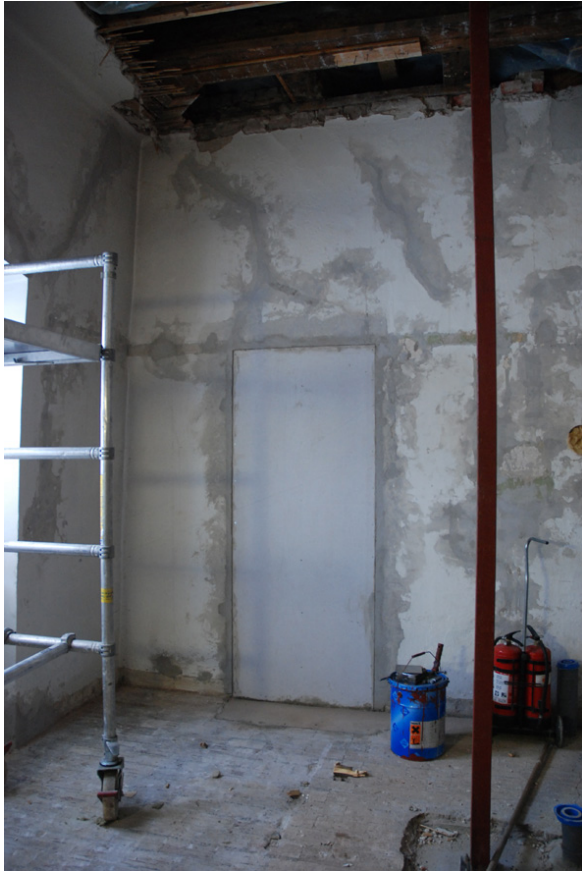
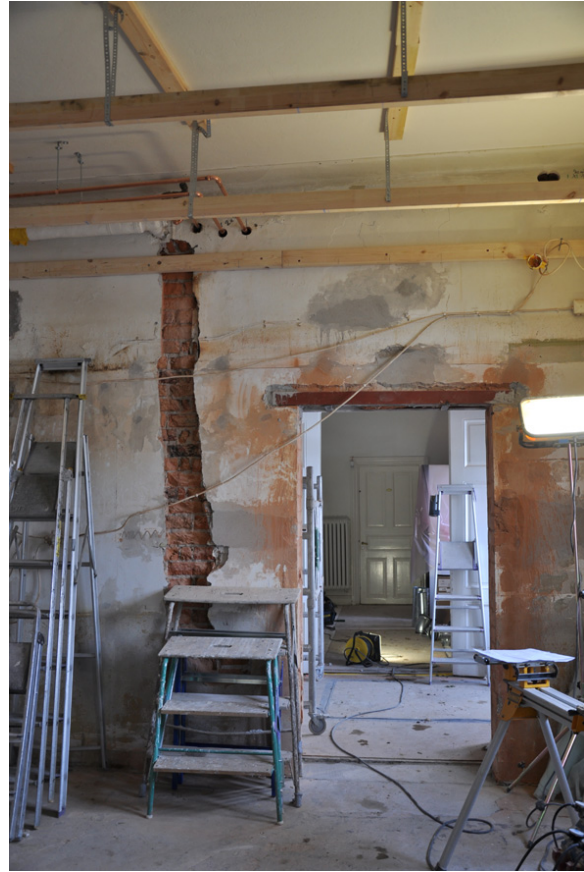
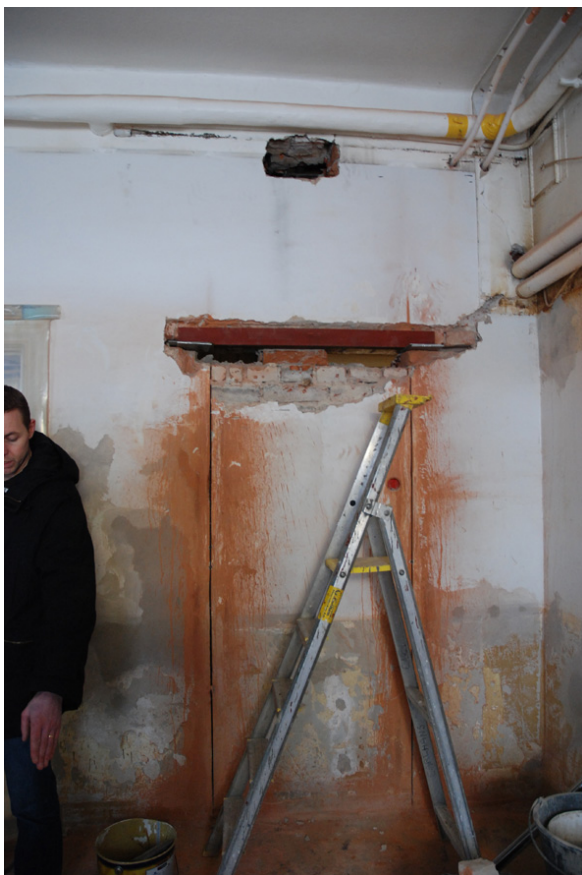
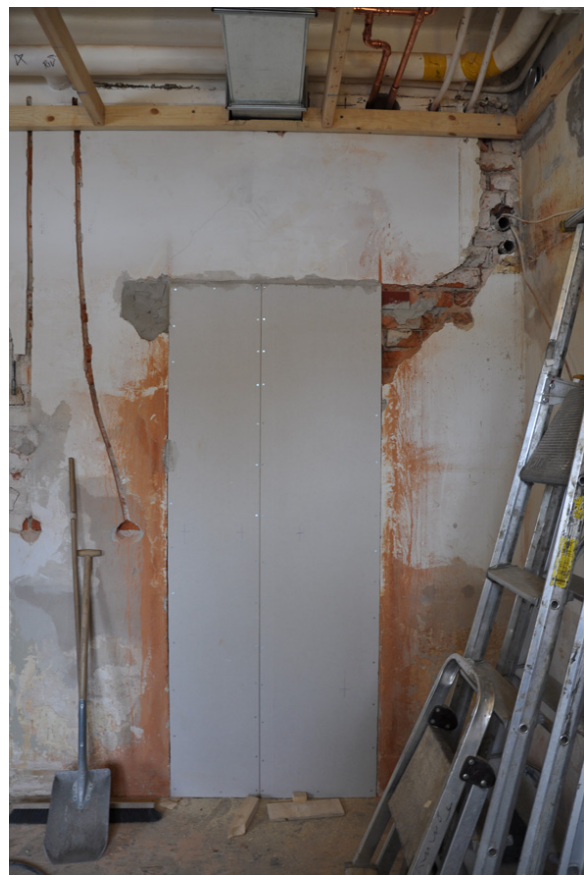
46-49. Dörr mot rum 214 sattes igen. Öppning mot 201 och håltagning och igensättning för ventilation.

- Golv, kakel, väggar och tak har rivits.
- Håltagning och avvaxling för den nya trappan har genomförts. Ny trappa har byggts.
- Ett städutrymme byggs under trappan.
- Dörr mot rum 219 har satts igen.
- Dörr mellan rum 213 och 210 har satts igen.
- Vägg mellan rum 211 och 210 har flyttats och en ny dörr monterats.
- Ett dörrhål mot rum 201 har tagits upp och en ny dörr har monterats och målats med linoljefärg.
- Klinker har lagts på golv i butiksdelen och plastmatta i serveringsdelen. Kakel har satts på vägg mot 210. På väggarna har ny gips och befintlig puts målats. I undertaket har akustikskivor monterats.
- Fönstersmyggar och snickerier har målats med linoljefärg.

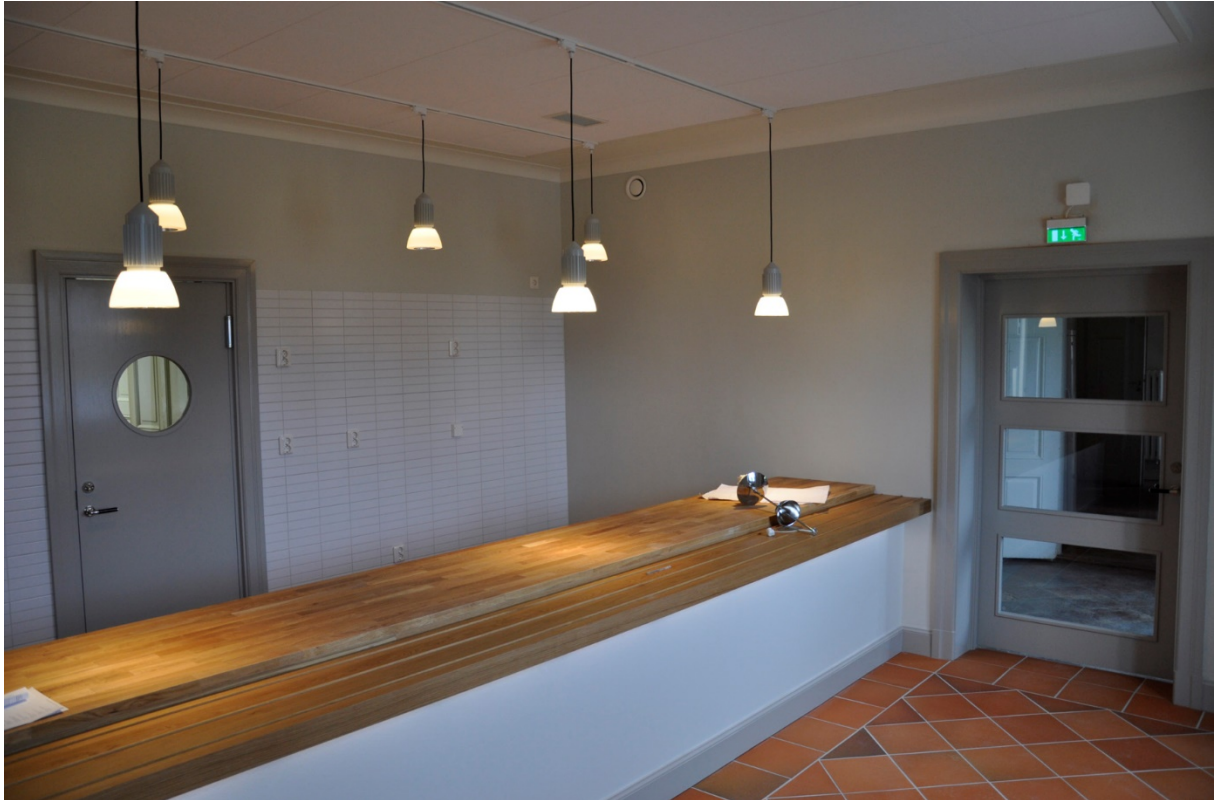
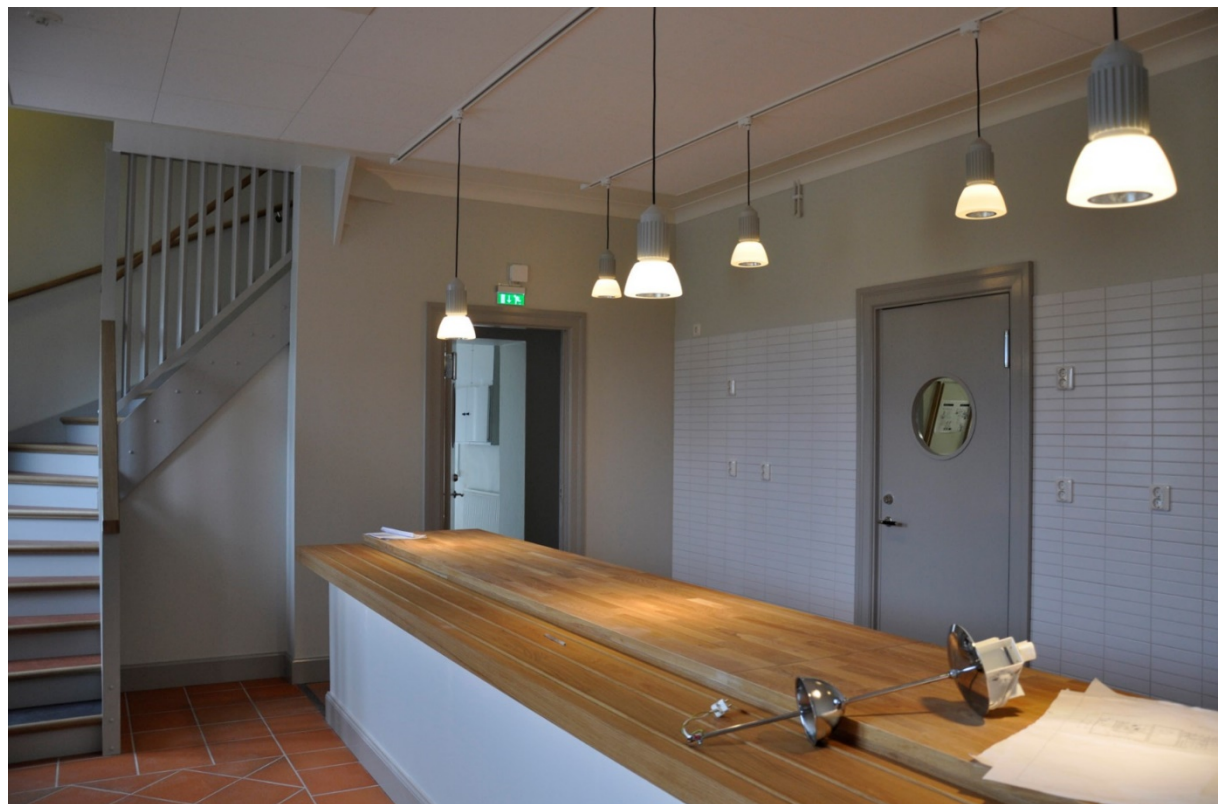
50-51. Rum 210 med den nya trappan, vid slutbesiktningen. På golv lades klinker och på väggarna sattes kakel.

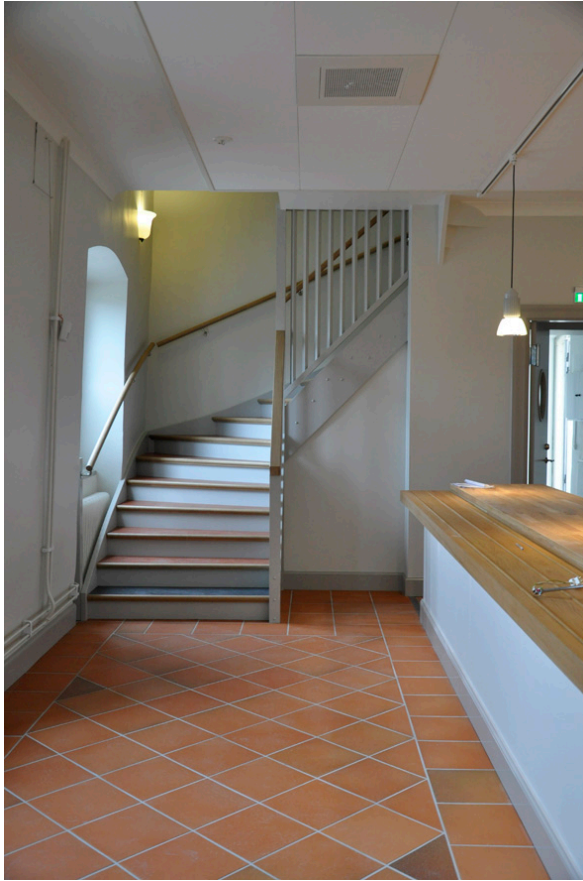
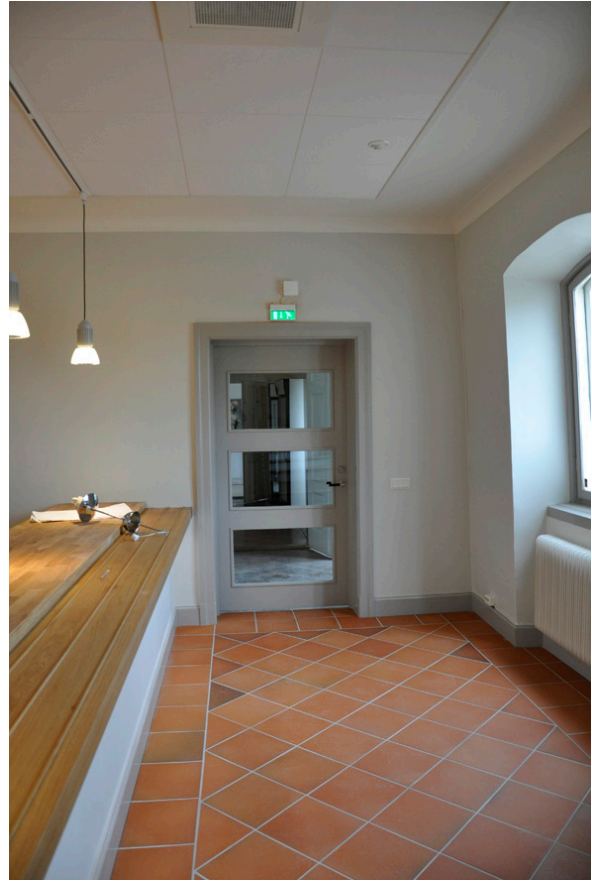
52-55. Rum 210 och trappan upp mot plan 3, vid slutbesiktningen.

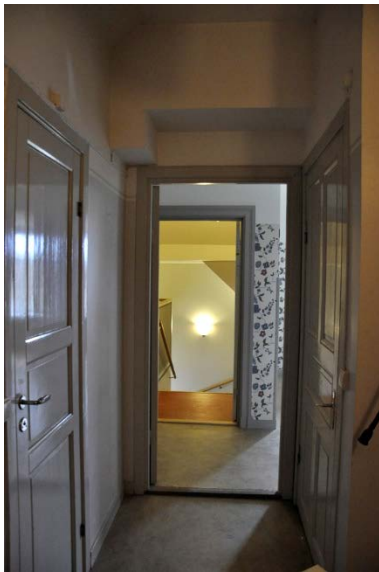
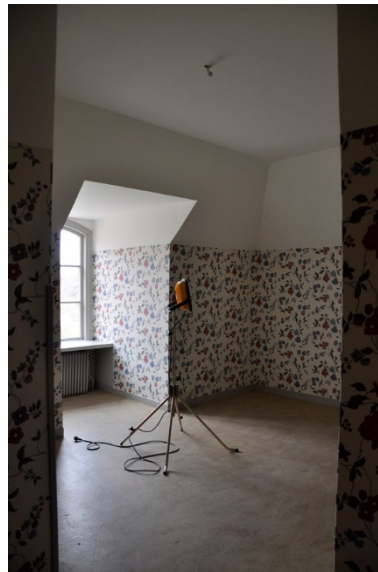
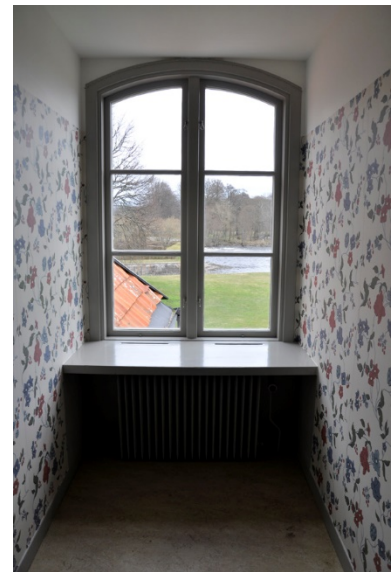
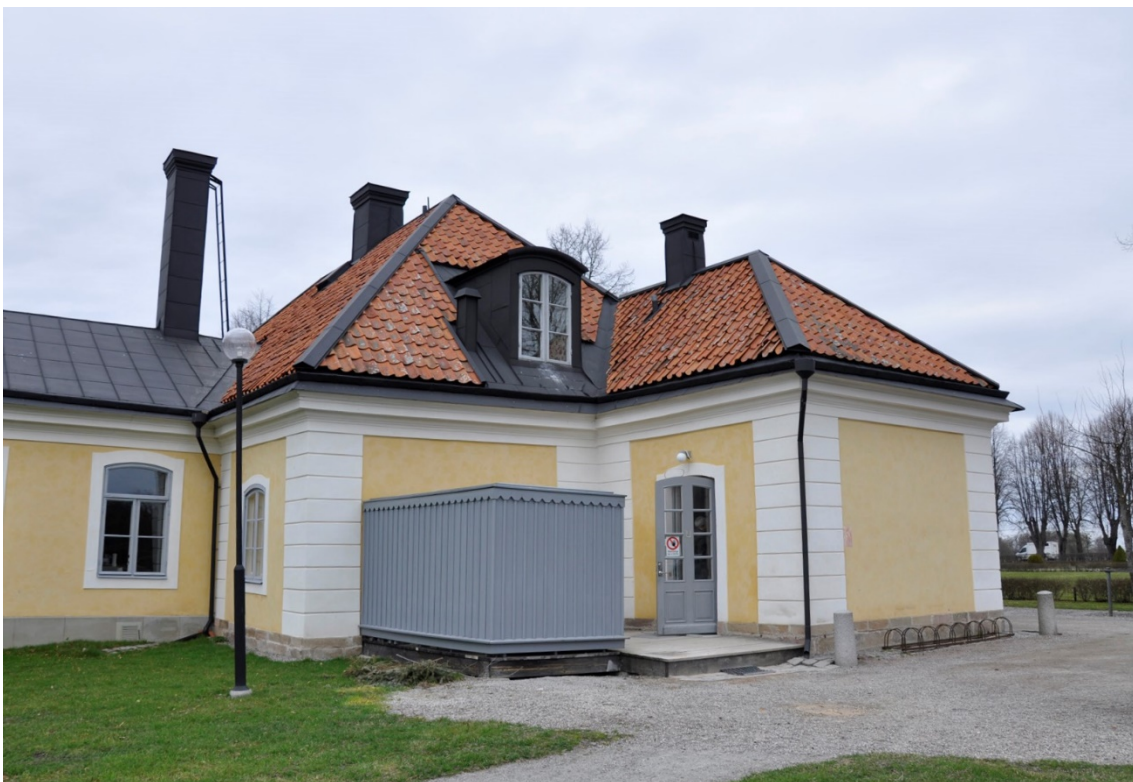
62–65. Överst: Plan 3 mot trappan och sällskapsrum. Nederst: Takkupan före utrymningstrappan.

- Vid uppförandet av den nya trappan har ytskikt målningsbehandlats och nytt golv lagts.
- I pausrummet har väggar tapetserats och ytskikt målningsbehandlats med linoljefärg.
- Utanför den befintliga takkupan har en takbrygga samt väggstege monterats för utrymning.

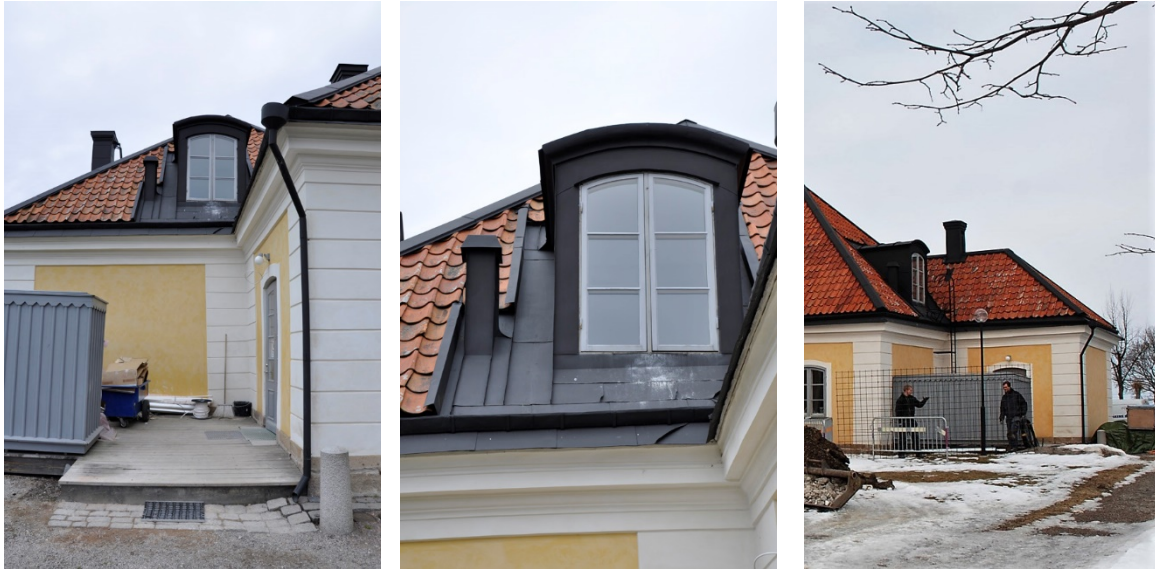
66-68. Innan utrymningstrappan monterats. T.h. Trappan monterad 2010.

Västmanlands läns museum har anlitats som antikvarisk kontrollant vid ombyggnad av kök i Stenköket vid Strömsholms slott. Kontrollanten har dokumenterat och följt arbetets gång. Västmanlands läns museum har besiktat de genomförda byggnadsåtgärderna och de har genomförts utifrån ställda villkor i Riksantikvarieämbetes beslut (dnr 311-4181-2008). Under arbetets gång har det förts diskussioner om utrymningstrappan och takbryggan som placerats utanför takkupan vid rum 303, då den behövt byta läge. Utrymningstrappan och takbryggan var inte monterade vid slutbesiktningen för etapp 1. Den monterades istället senare under etapp 2.
