Bod på Ytterskälby 3:1

Timmerlagningar och takarbete inom ramen för Länsstyrelsens stöd till restaurering av överloppsbyggnader

Anitkvarisk medverkan

Ytterskälby 3:1
Munktorps socken
Västmanlands län

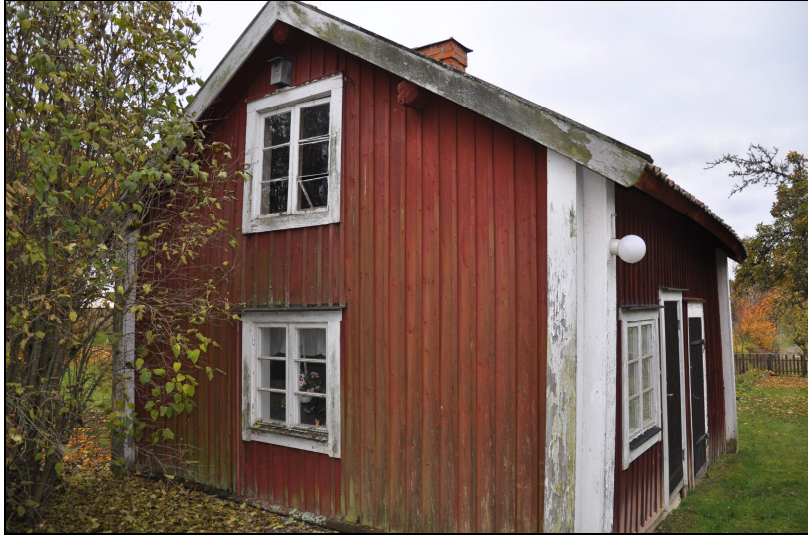
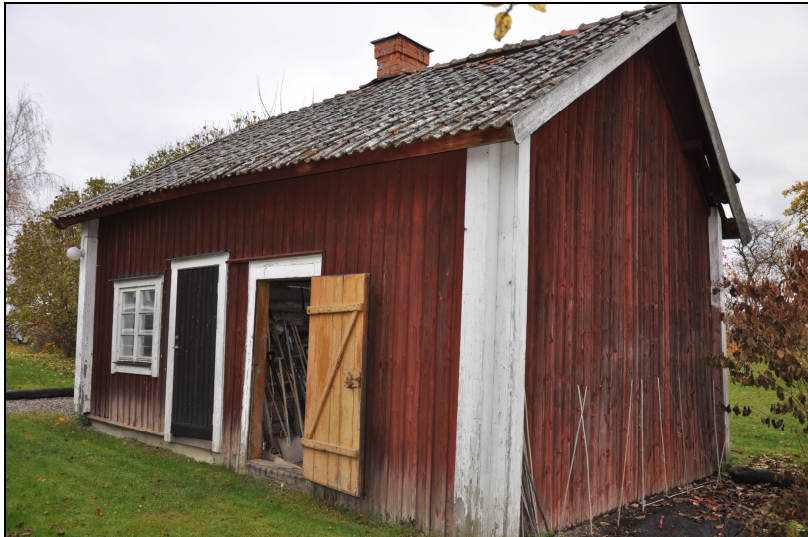
Byggnaden innan renovering, oktober 2009. Foto: Ia Manbo.

Renoveringsarbetena påbörjades 2010-07-21 och pågick under sommaren och hösten. Marknivån runt byggnaden sänktes. Rötskadad syll på södra gaveln böts ut. Rötskador nedtill på panelen åtgärdades genom att panelen sågades av nedtill och nya brädor fästes horisontellt längs med fasadens nederkant. Ovanför fästes en vattbräda. Nya brädor till knutlådor monterades på södra delen. Byggnaden rätades upp i samband med timmerlagningarna.

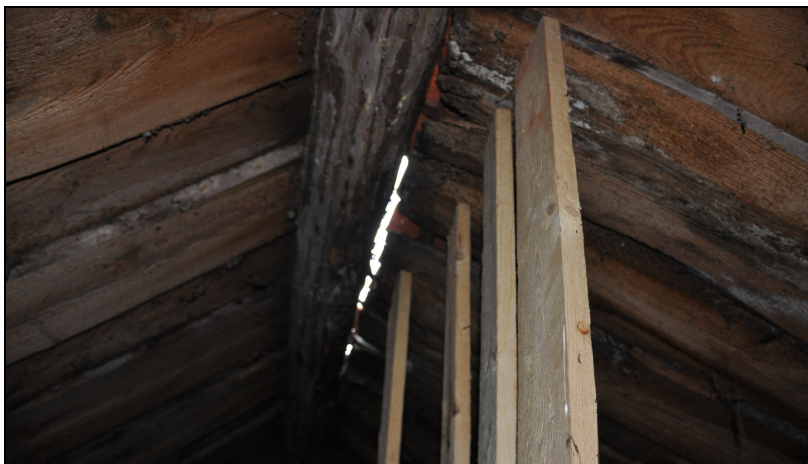
- Marknivån runt byggnaden låg högt och rötskador hade uppstått på syll och nedtill på panelen.
- Nocktäckningen var otillräcklig och undertaket på det västra takfallet hade kalvat iväg vilket resulterat i läckage.
- I byggnadens nordöstra hörn fanns ett pågående angrepp av hästmyror.

Glipa mellan undertak ochnockås, oktober 2009. Foto: Ia Manbo.

Takteglet plockades ned och omfattningen av läckaget undersöktes. Undertaksbrädor som glitit ur läge lossades och fästes på nytt. Tegeltaket lades om och nya fotbrädor monterades med distans mellan undertakets ändträ och fotbrädan. Nya vind- och vattbrädor monterades.

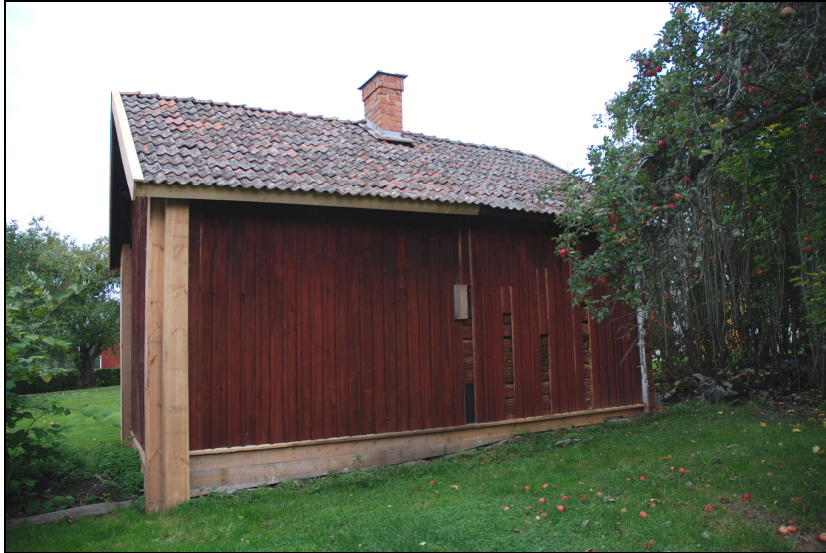
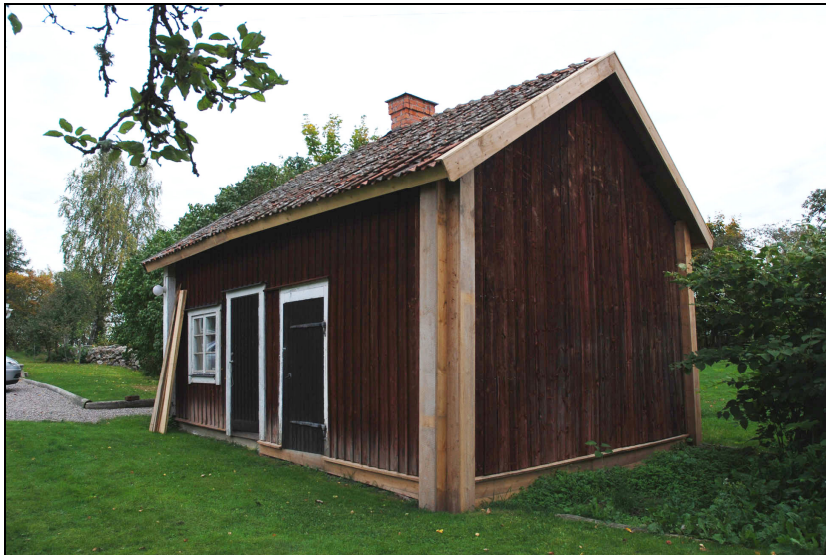
Byggnaden efter renovering, september 2010.
