## Muren 2:1

Restaurering av magasin inom ramen för Länsstyrelsens stöd till ekonomibygnader av enklare typ

Antikvarisk medverkan

Muren 2:1  
Ramnäs socken  
Västmanlands län

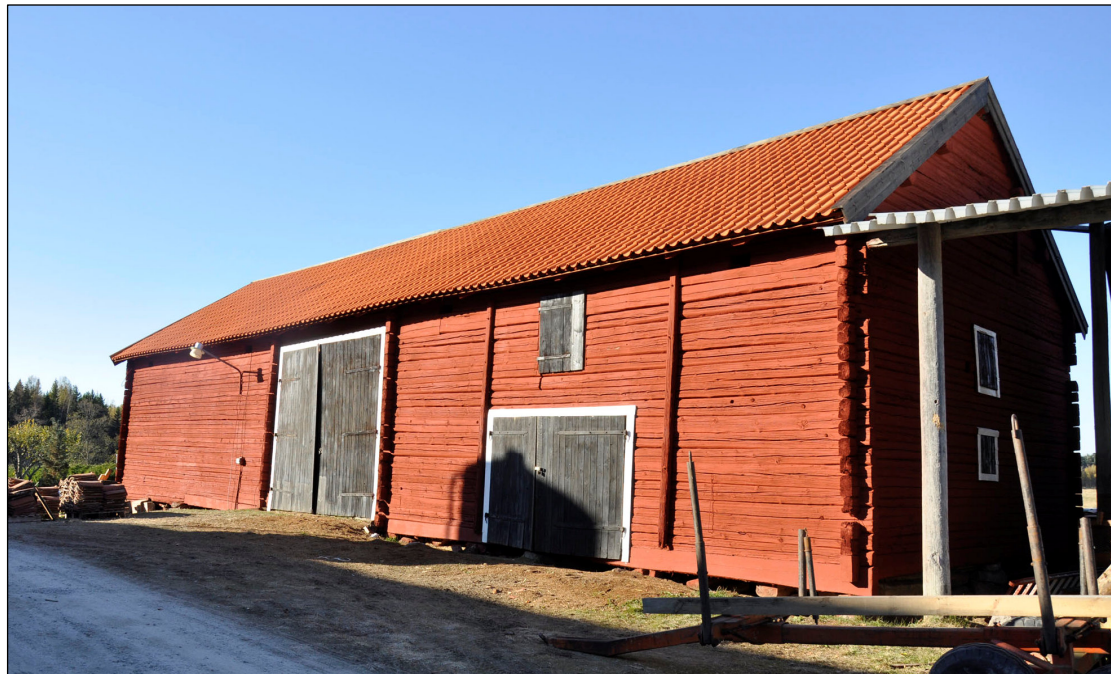
Omslagsfoto: Byggnaden efter restaurering.

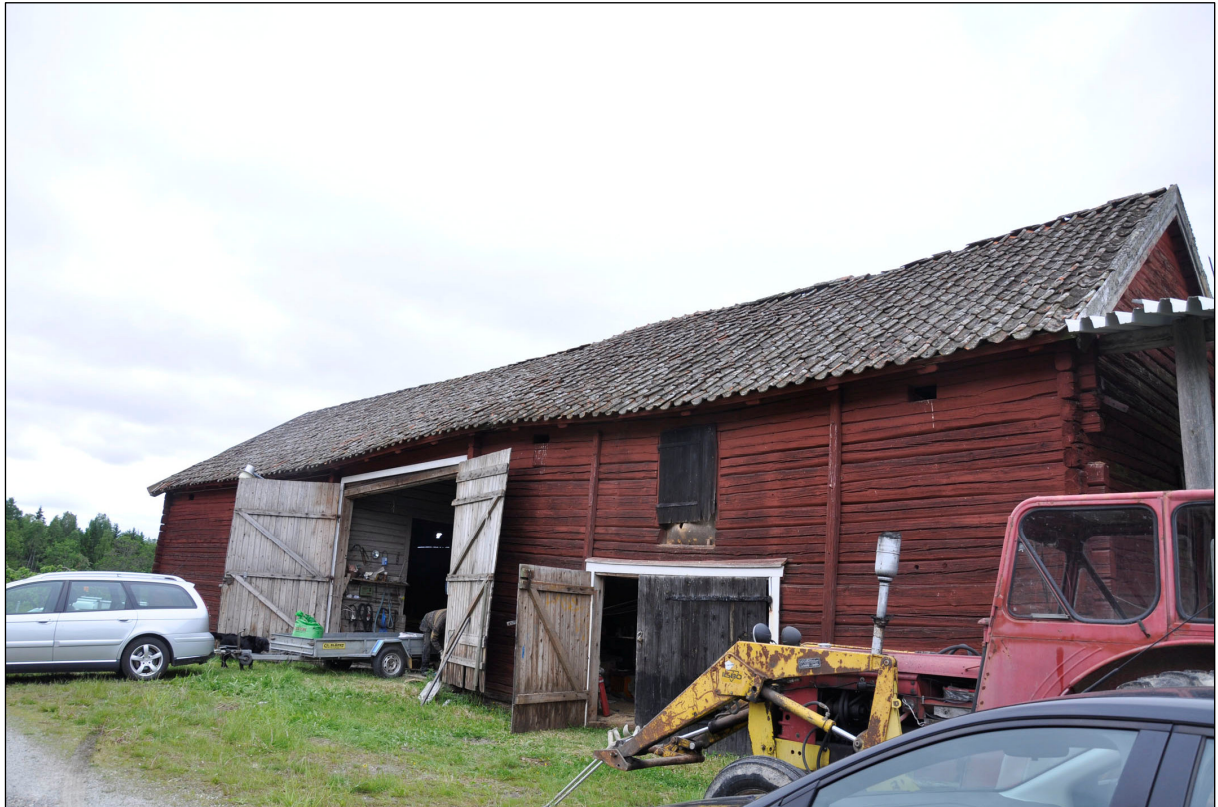
Byggnaden är uppförd i liggtimmer i en och en halv våning med utknutar. Den bara stommen är rödslammad. Sadeltaket vilar på åsar, en kroppås och två sidoåsar på vardera takfall. Längs med takfallen finns glest lagda bakar under ett liggande undertak av sågade brädor. Ovanpå undertaket ligger enkupigt lertegel. Byggnaden har tre ingångar, två större dubbelportar på långsidorna samt en mindre port på den sydöstra fasaden. Ovanför den mindre porten finns en lucka till andra våningen. Under sent 1900-tal har tillkommit två lider i korrugerad plåt, ett mot den nordöstra gavel samt ett mot den nordvästra långsidan.

*Byggnaden före restaurering.*

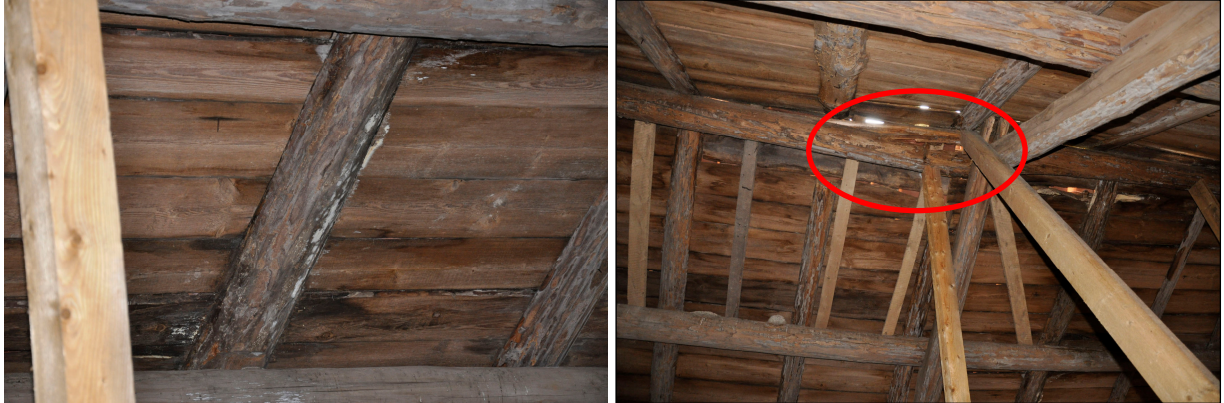
Teglet på taket var i många fall sprucket och pannorna hade halkat ur läge eller fallit ned vilket lett till läckage. På kroppåsen fanns så omfattande rötskador att den hade gått av, även undertaksbrädorna var på vissa ställen rötskadade.

Ovan t v: Underlagsbrädorna var på flera ställen rötskadade.  
Ovan t h: Kroppåsen hade gått av på grund av vattenläckage.

Kroppåsen har bytts i sin helhet och undertaket har lagats på flera ställen. På undertaket lades en oljehärdad board samt ny läkt. Tegeltaket var i så dåligt skick att det mesta inte gick att återanvända varför det lades om med nytt enkupigt lertegel.

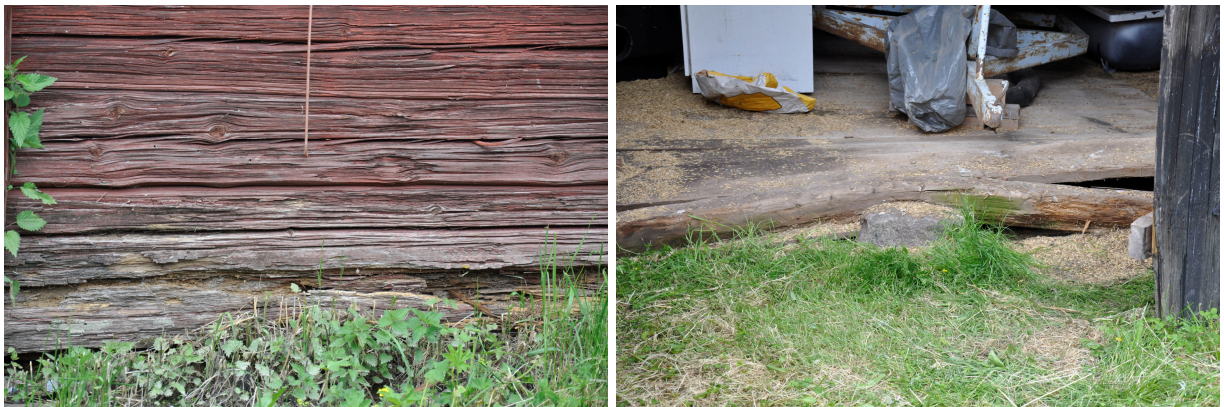
På grund av förhöjd marknivå hade syllen flera rötskador. På byggnadens framsida, vid den mindre porten, hade byggnaden satt sig så att syllen i det närmaste var av.

Ovan t v: Syllen var kraftigt rötskadad på grund av förhöjd marknivå.  
Ovan t h: På ett ställe hade syllen gått av.

Trasiga delar av syllen byttes och byggnadens nordöstra hörn har lyfts cirka 20 centimeter. Byggnaden har till största delen rödfärgats, vid slutbesiktningen återstod en del av den sydvästra gaveln.

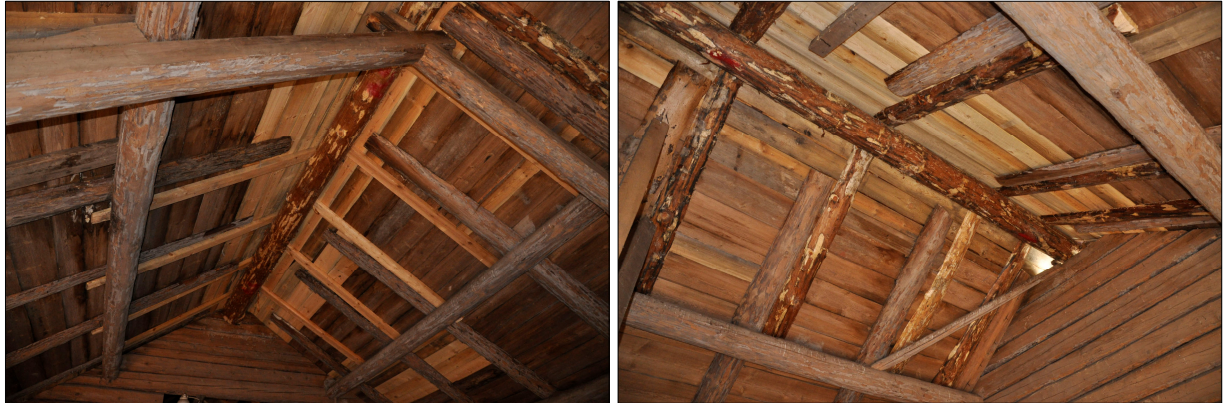
*Kroppåsen byttes samt delar av undertaket.*

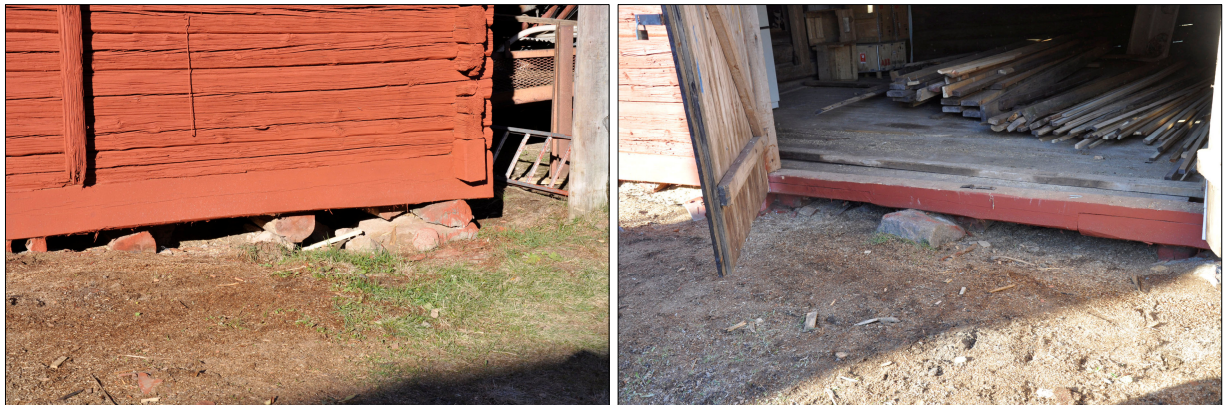
*Ovan t v: Byggnadens ena hörn lyftes cirka 20 centimeter.*

*Ovan t h: Syllen byttes på flera ställen.*
