## Muren 2:1

Restaurering av smedja inom ramen för Länsstyrelsens stöd till ekonomibyggnader av enklare typ

Antikvarisk medverkan

Muren 2:1  
Ramnäs socken  
Västmanlands län

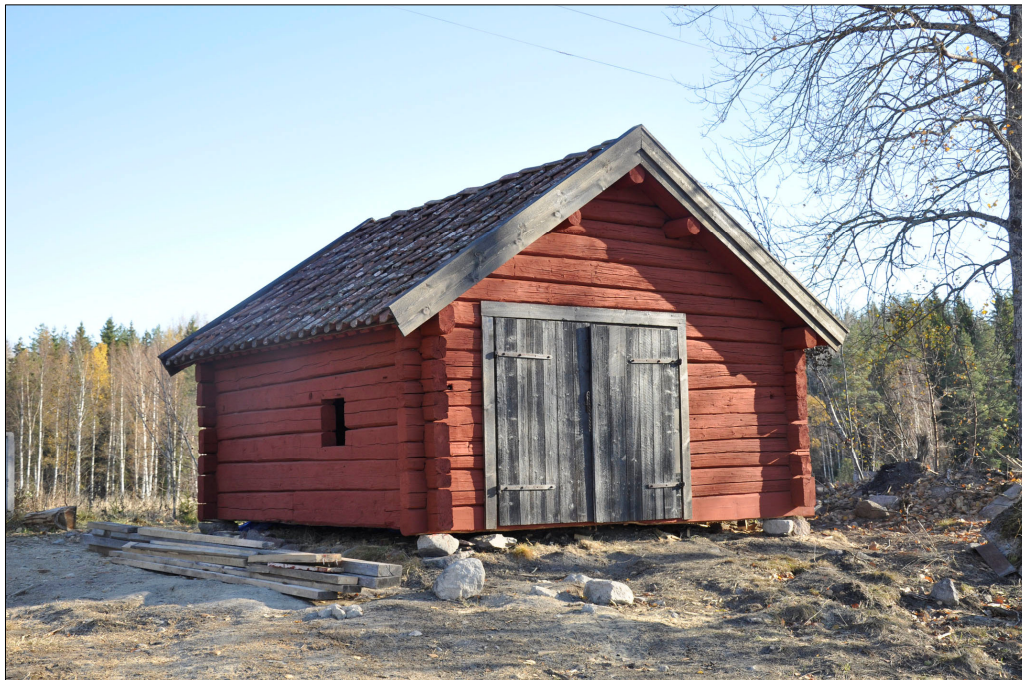
Omslagsfoto: Smedjan efter restaurering.

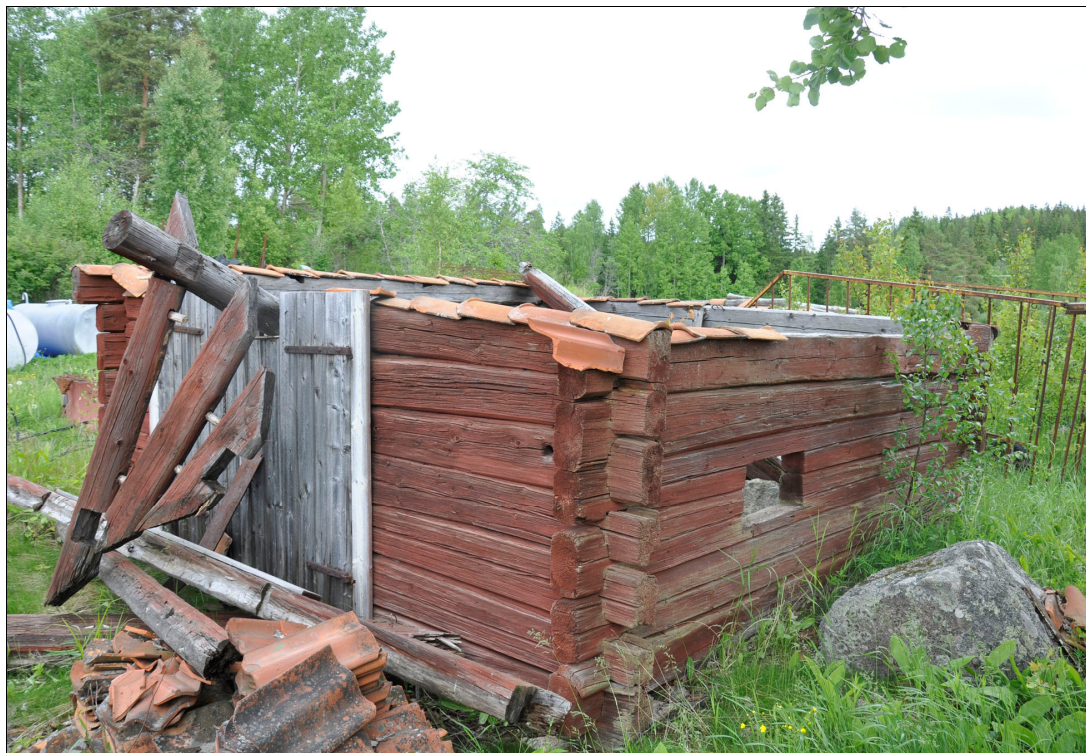
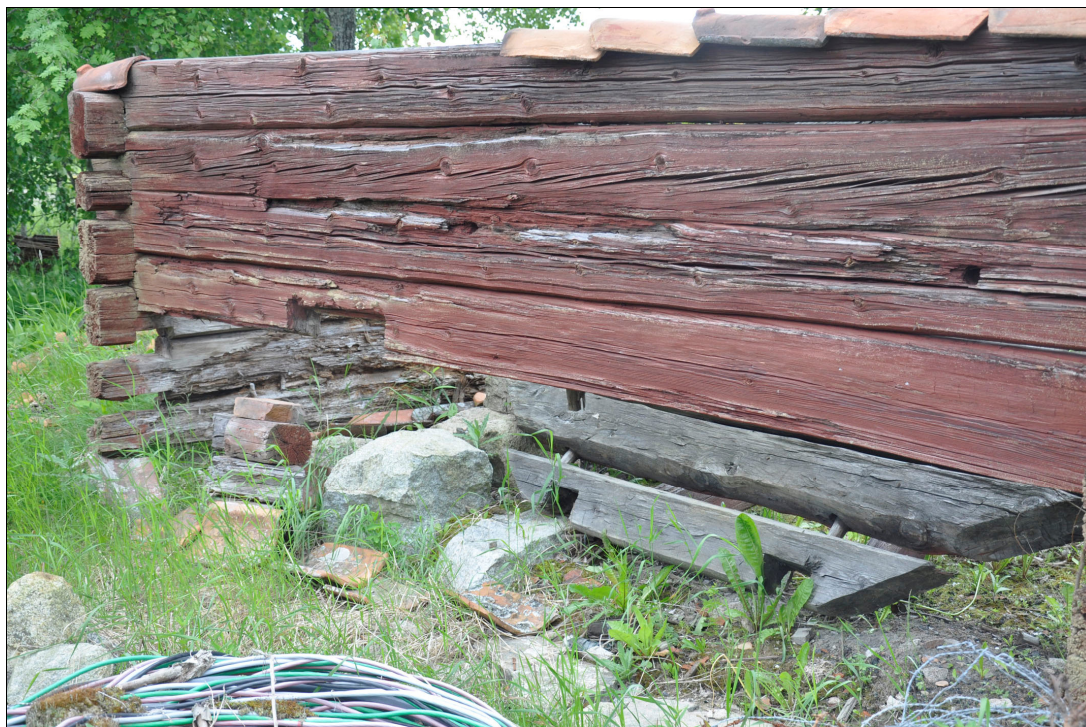
Byggnadens takkonstruktion hade ramlat in liksom gavelrösten. Vissa timmerstockar hade rötskador, främst där ässjan ursprungligen varit.

*Bilder ovan: Flera av byggnadens timmerstockar hade rötskador. Takkonstruktionen hade helt rasat in.*

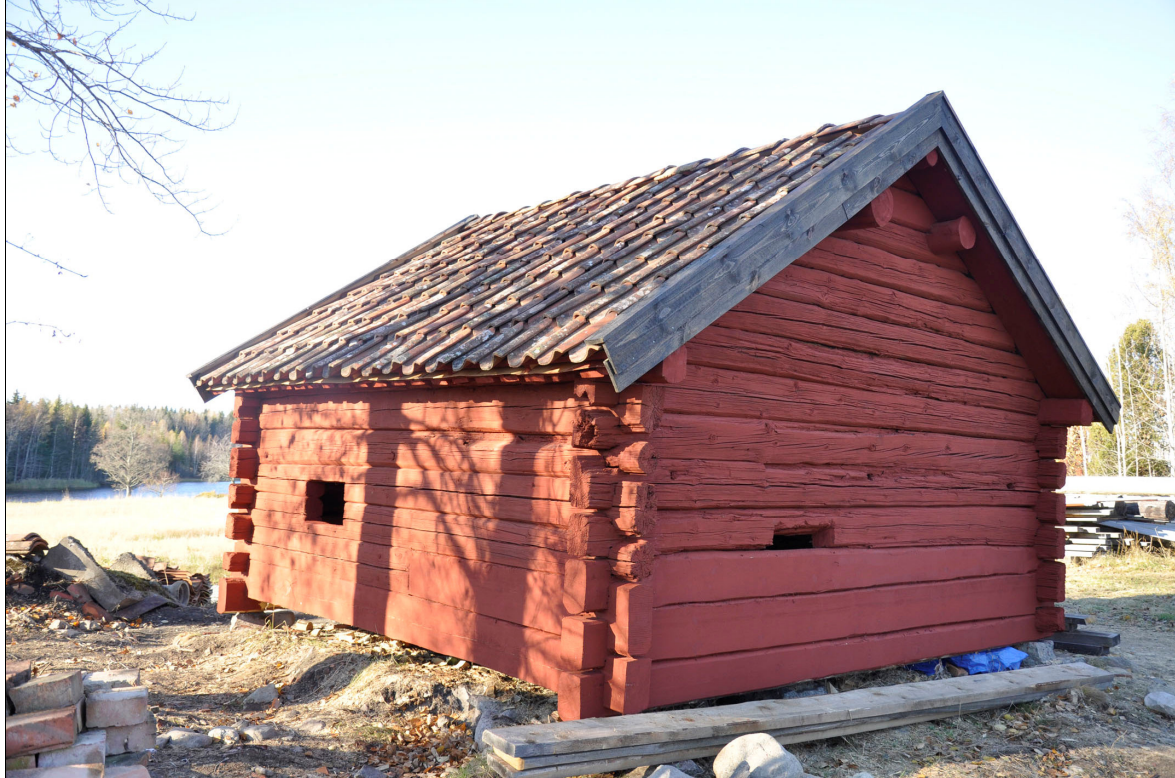
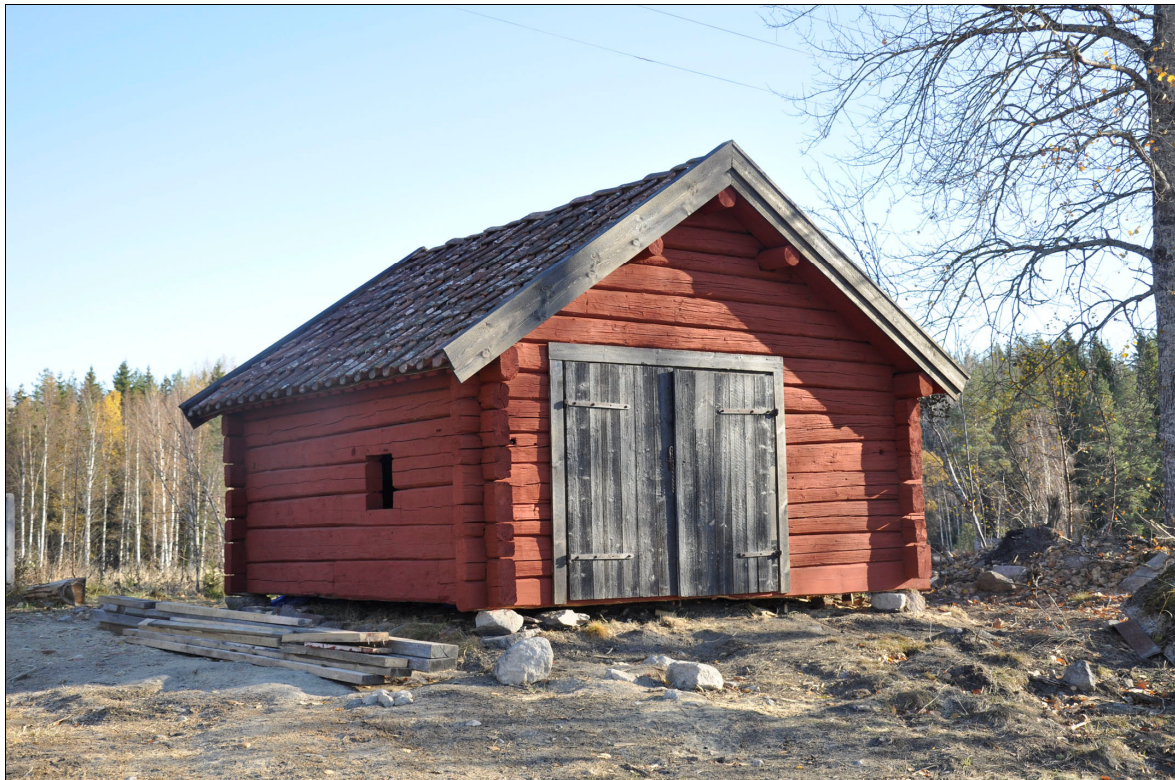
*Bilder ovan: Byggnadens tak har rekonstruerats. Några av byggnadens stockar har bytts.*

Taket har rekonstruerats med nya åsar och nytt undertak av stående locklagda brädor. På undertaket lades en oljehärdad board och därpå ny läkt. Det enkupiga lerteglet är återanvänt från magasinet på samma fastighet.

Flera av stockarna i stommen har bytts. Vid slutbesiktningen återstod att mura upp ässjan och skorstenen.

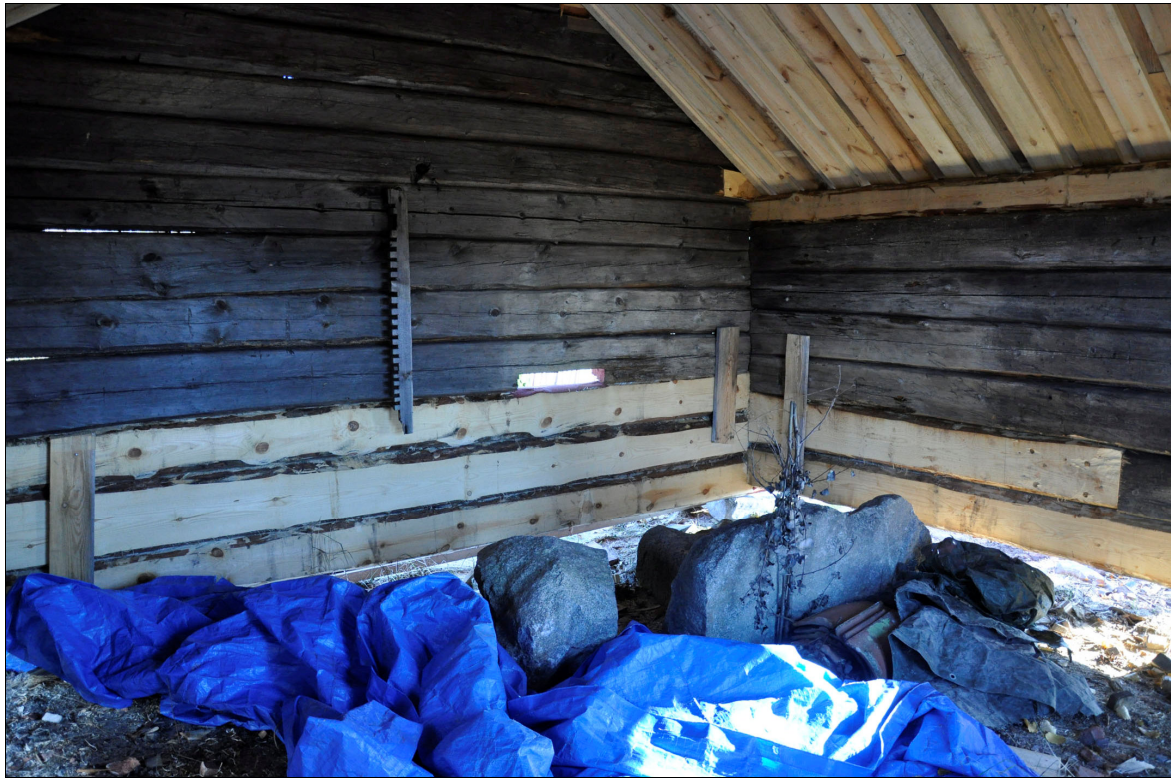
*Byggnaden invändigt. Den blivande ässjan är markerad med stenar.*
