Västmanlands läns museum
Kulturmiljö Rapport B
2010:B14

Upprustning av ladugård på Tulinge 2:1

Fasadrenovering inom ramen för Länsstyrelsens stöd till ekonomibyggnader av enklare typ

Tulinge 2:1
Hed socken
Västmanlands län

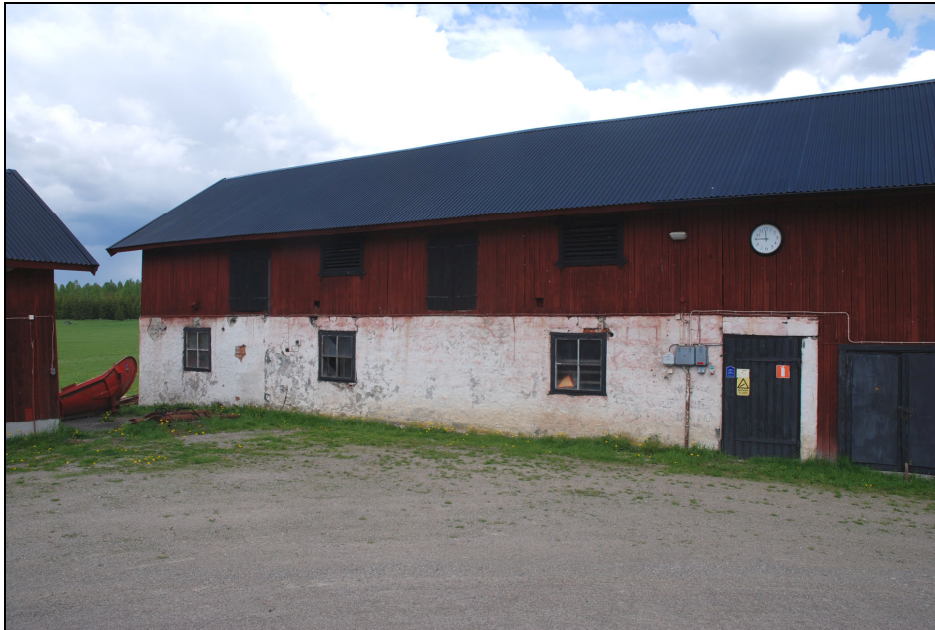
*Ladugårdens
framsida innan
upprustning.*

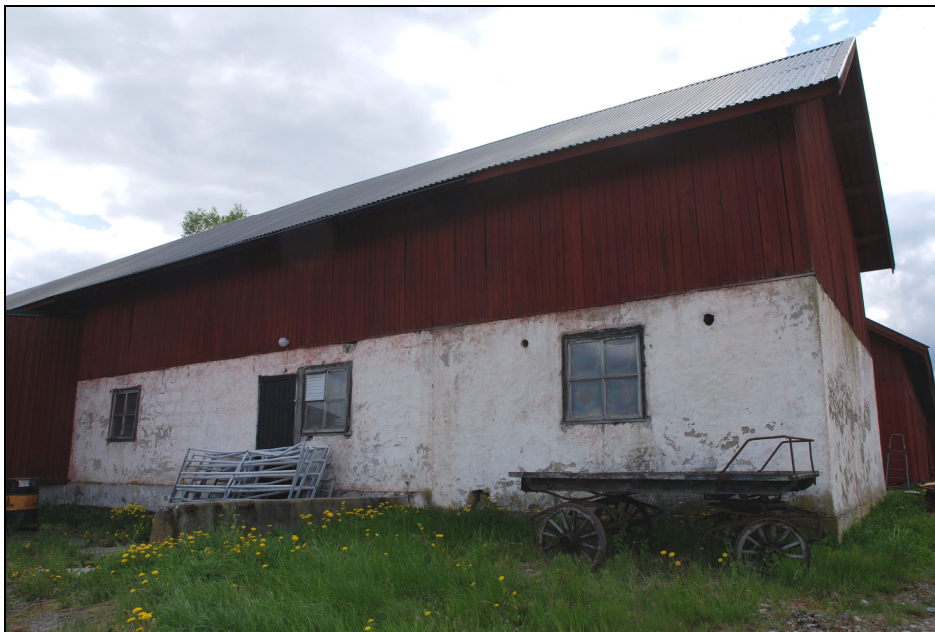
*Ladugårdens
baksida innan
upprustning.*

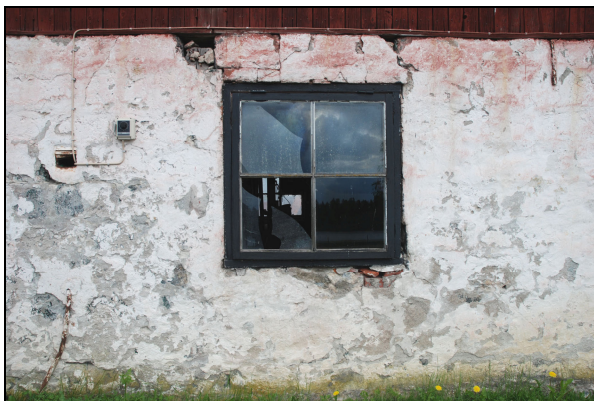
I den gjutna/murade stommen fanns några mindre håltagningar efter en tidigare utbyggnad av enkelt slag. Putsen uppvisade putsbortfall och bom. Cementputsen är starkare än underlaget av kalkputs vilket resulterat i att delar av underlaget dragits loss så att bom bildats (putsen har släppt från stommen och ett hålrum har bildats mellan den och putsen). Över ett fönster var avvaxlingen bristfällig och det fanns behov av en förstärkning i stommen. Då fasaderna senast putsades om ökades väggens tjocklek och därmed fick vattlisten av trä, mellan panelad och putsad fasad, inte ett fullgott utsprång. Listen var också rötskadad och uttjänt. Fönster var i behov av renovering, dels saknades rutor och dels var kitt bortfallet.

Fönster och delar av fasad innan upprustning.

Byggarbetena påbörjades i maj 2010 med att löst sittande puts knackades ned och färgskikt togs bort inför omputsning. Under sommaren och hösten utfördes lagningar av hål i den gjutna och murade stommen. Förstärkning infördes över ett av fönstren i form av en järnbalk. Fasaderna putsades om med Finjas Puts- och Murbruk C vilket är en kalkcement blandning, s.k. KC-bruk, innehållande kalk, cement och natursand 0-3 mm. En ny vattlist av trä monterades mellan panel och putsad fasad. Slutligen renoverades fönster.

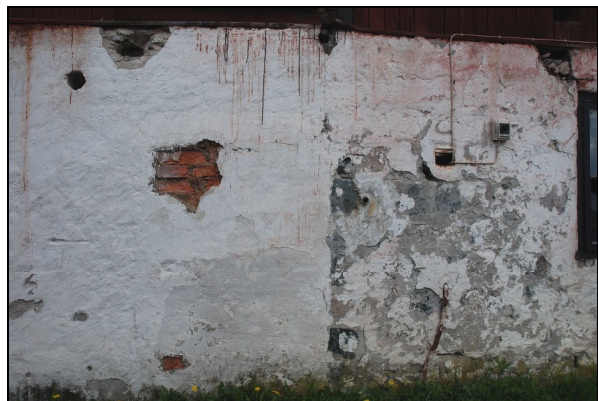
Skador och håltagningar i fasad innan upprustning.

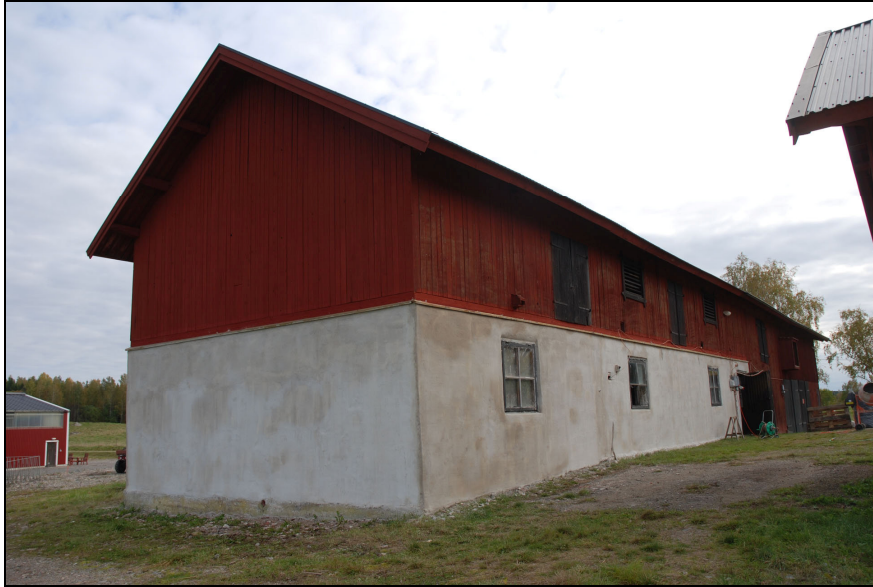
*Ladugården efter
upprustning.*

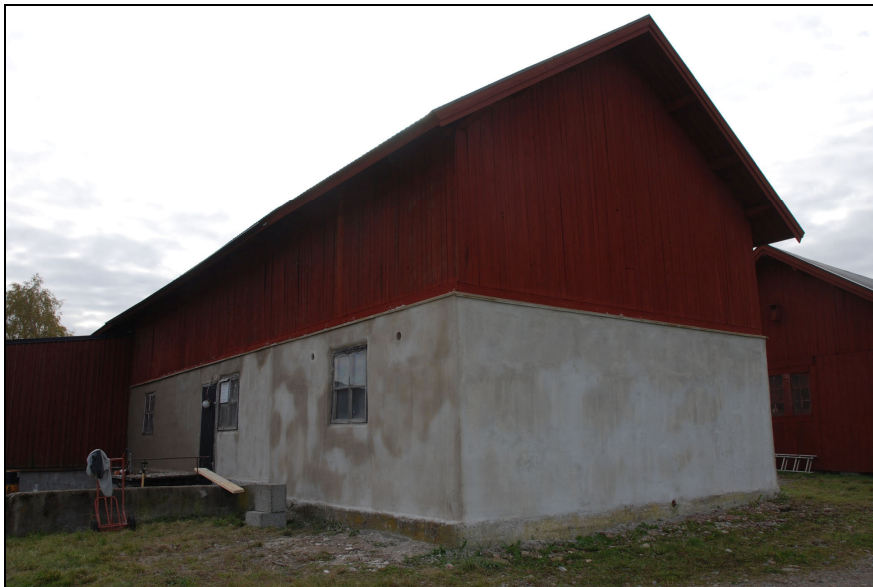
*Ladugården efter
upprustning.*

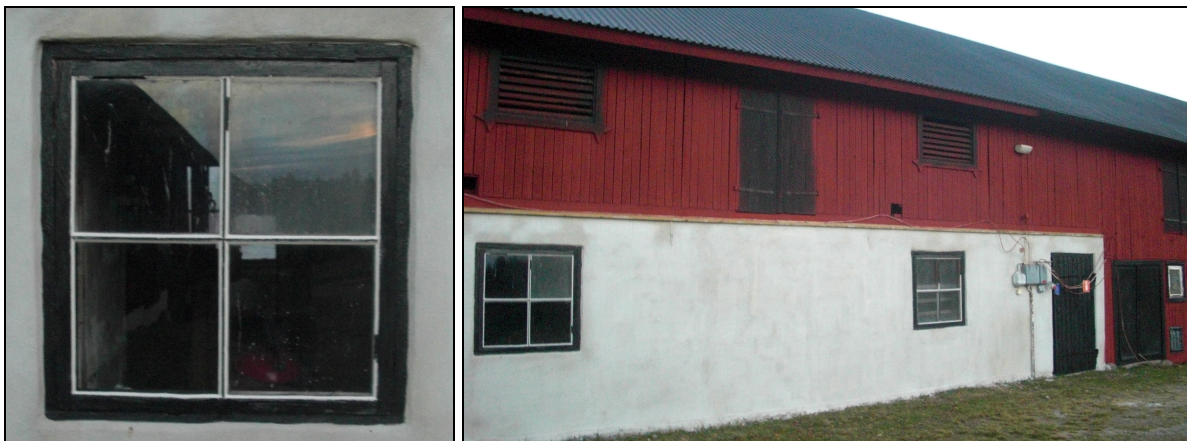
Fönster och fasad efter reovering. Foto: Mattias Persson.
