Västmanlands läns museum
Kulturmiljö Rapport B
2010:B15

Smedja på Grömsta 1:9

Fönsterrenovering inom ramen för Länsstyrelsens stöd till ekonomibyggnader av enklare typ

Grömsta 1:9
Munktorp socken
Västmanlands län

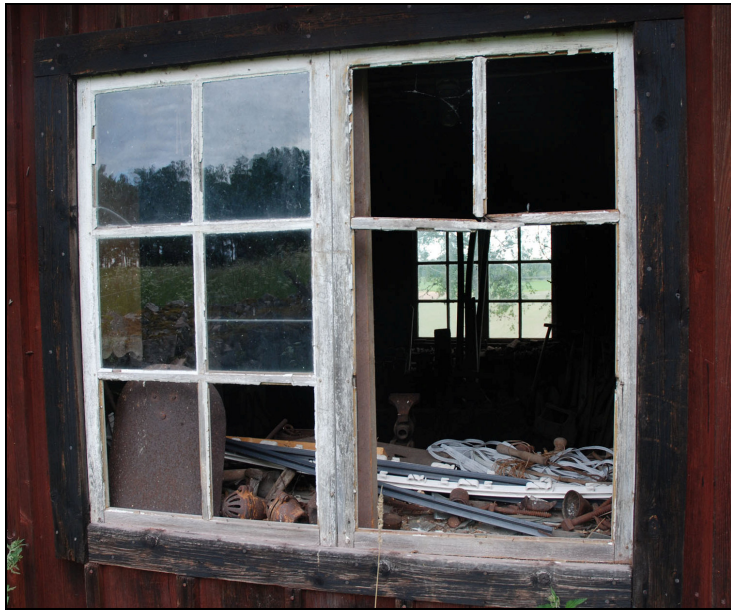
Smedjans fönster uppvisade färg- och kittbortfall. På västra långväggen hade delar av högra bågens spröjs och glas fallit bort.

Västra fasadens fönster före renovering, höger båge i behov av nya delar och glas.

Fönsterbågar lagades, några understycken och spröjs fick nytillverkas, i samma dimensioner och utförande som befintliga. Kärnvirke av god kvalitet användes till lagningar och där nya rutor behövdes återanvändes munblåst glas. De tidigare traditionella skarvningarna av glasremsor behölls. Den lösa färgen på bågarna skrapades bort och träet i bågarna mättades med linolja. Bågarna målades sedan i flera tunna lager av Kulturhantverkarnas linoljefärg, bruten vit 0502Y, med torktid emellan strykningarna.

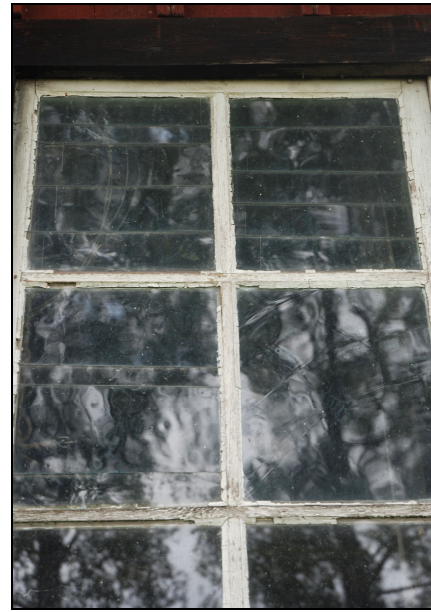
Glas skarvade med remsor av skuret glas, vänster båge på östra fasaden.

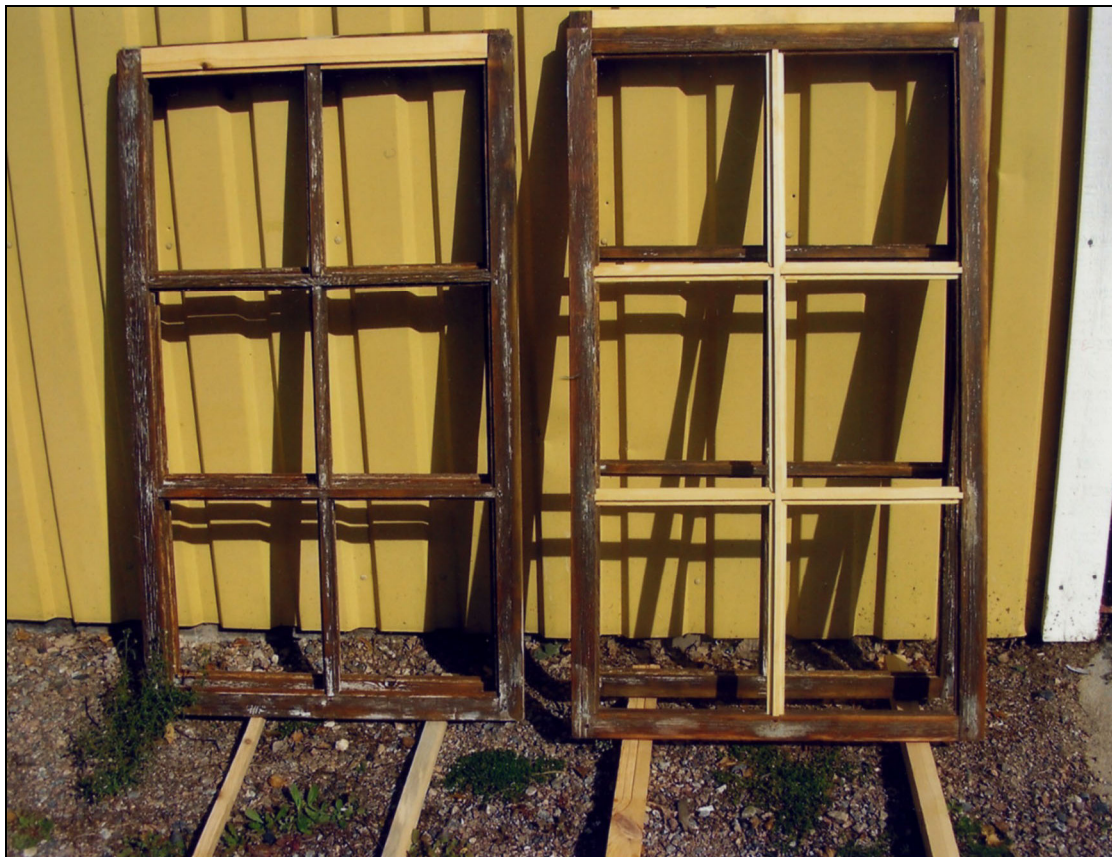
Bågar under renovering. Lagade under/överstycken och spröjs. Foto:Ove Eriksson.

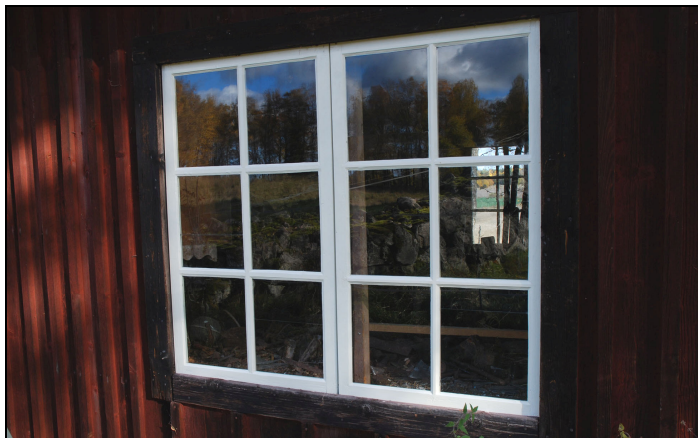
Västra fasadens fönster efter renovering.

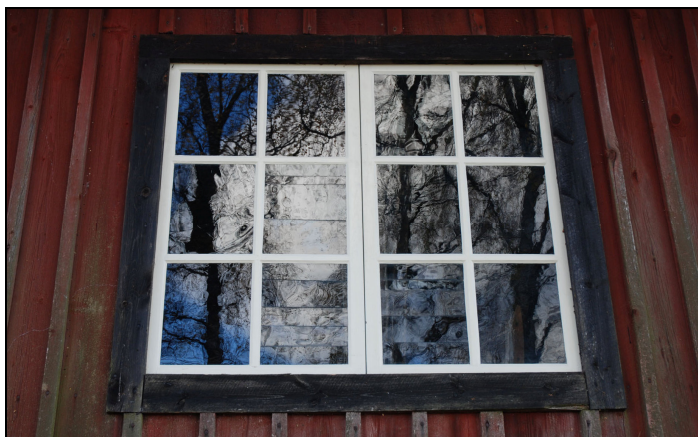
Östra fasadens fönster efter renovering. Rensor av skuret glas har återmonterats.

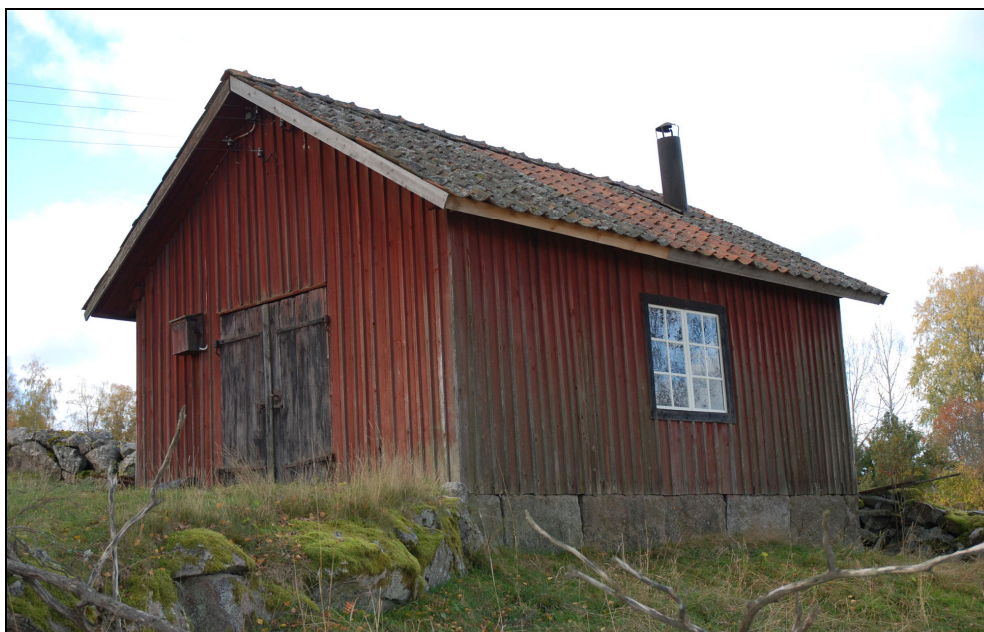
Smedjan efter renovering oktober 2010.
