Renovering av ved- och snickarbod, Skogsta 3:9

Byte av rötskadat timmer inom ramen för Länsstyrelsens stöd till restaurering av överloppsbyggnader

Anitkvarisk medverkan

Skogsta 3:9
Dingtuna
Västmanlands län

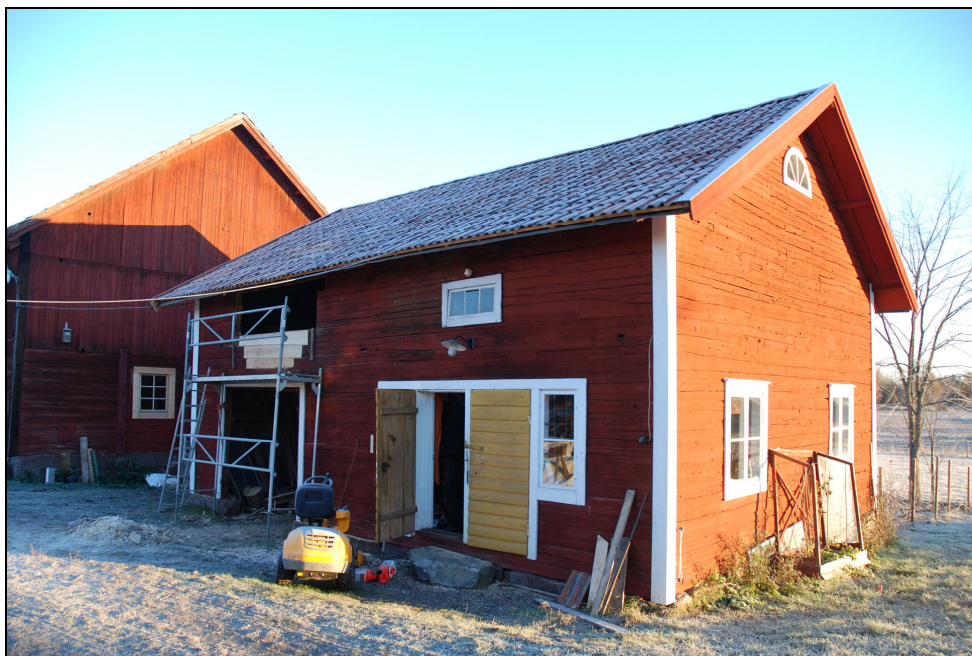
Omslagsfoto: Ved- och snickarbod under renovering, hösten 2010.

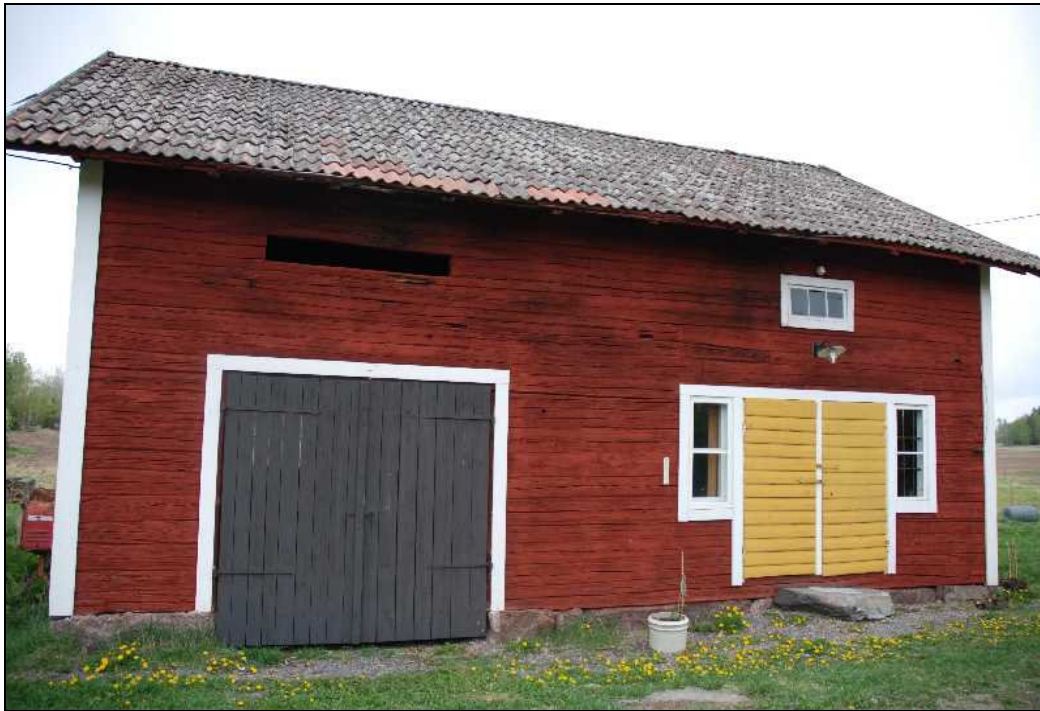
Takläckage hade lett till rötskador i timret, framförallt i stockarna över porten till vedboden. Rötskador fanns även på insidan av väggen över snickarboden/förrådet.

Vedboden innan renovering. Mörka skiftningar syns i de övre timmervarven.

Rötskadat timmer böts ut eller skarvades. Nytt virke av kärnfura blockades och bilades på plats i rätt dimension och passades in enligt samma utförande som tidigare. Skarvar utfördes genom tapp och tappspår samt halvsulning. Innan timmerlagningarna utfördes hade takläckaget åtgärdats.

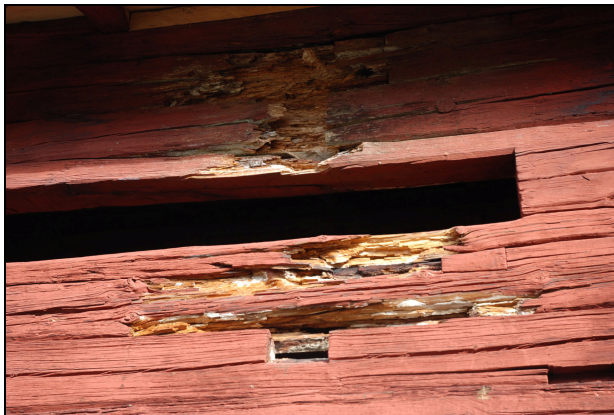
Rötskadade stockar under takutsprånget, västra fasaden.

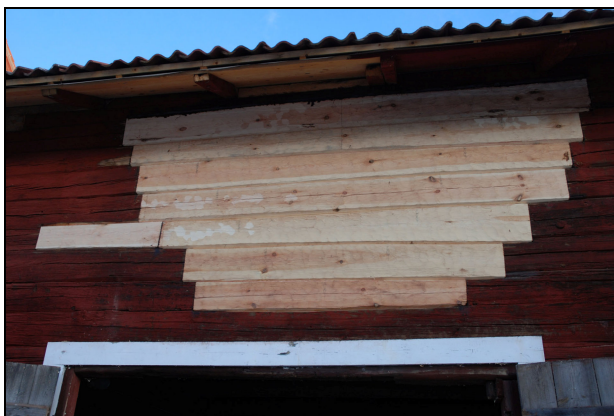
Nytt bilat timmer under takutsprånget, västra fasadens utsida.

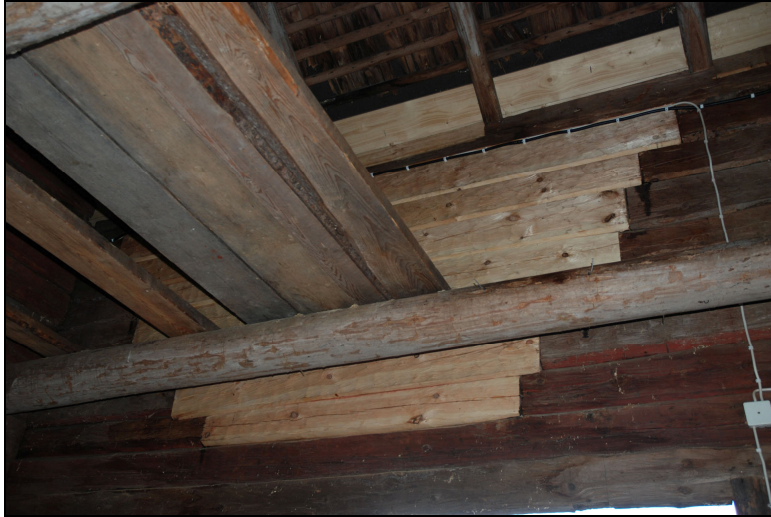
Nytt bilat timmer under takutsprånget, västra fasadens insida.

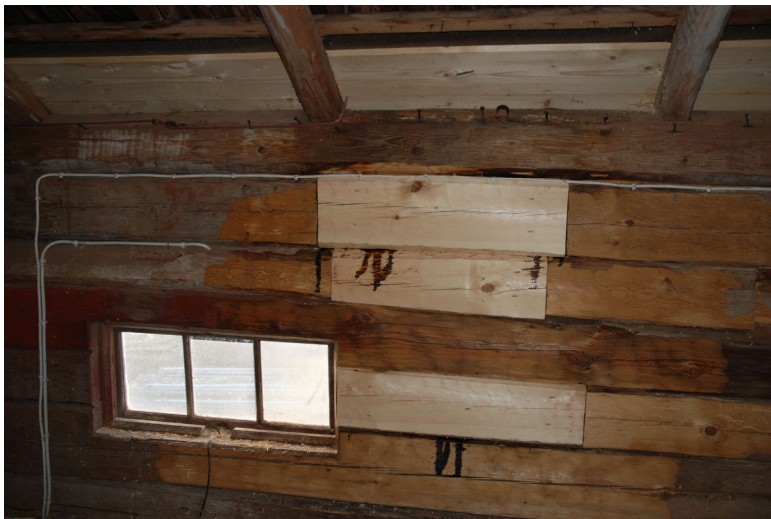
Rötskadat timmer lagat genom halvsulning, insidan av väggen över snickarboden/förrådet.
