# Tärna kyrka

## Upphängning av krucifix

Antikvarisk kontroll

Tärna prästgård 1:20  
Tärna socken  
Västmanlands län

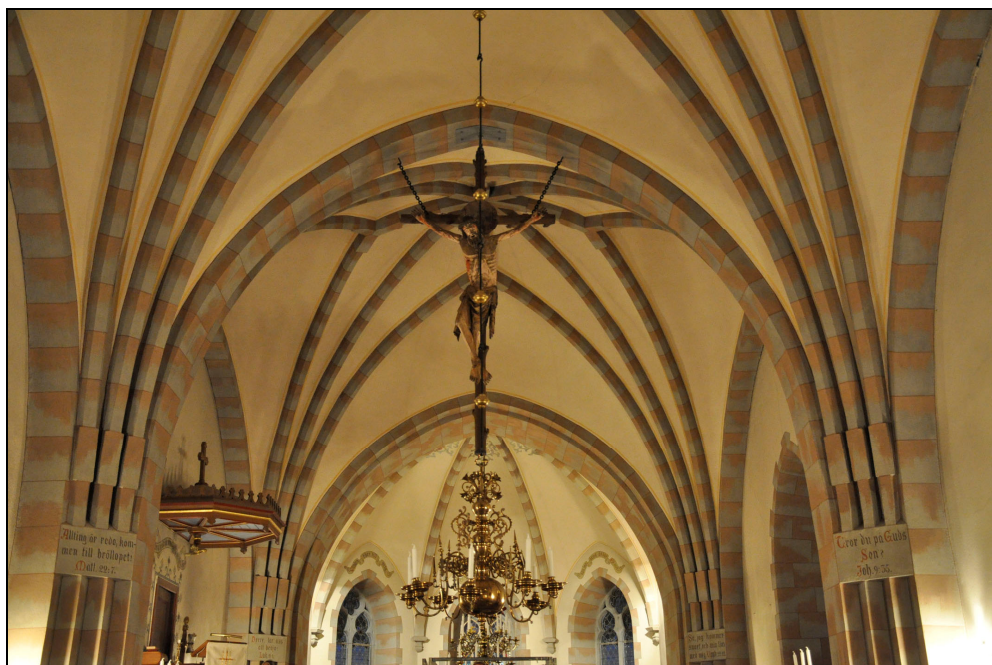
Omslagsfoto: Triumfkrcifixet på plats i den andra valvbågen. Foto: Ia Manbo VLM. Bildnr Vlm\_kmvIM-411,  
VLMs arkiv

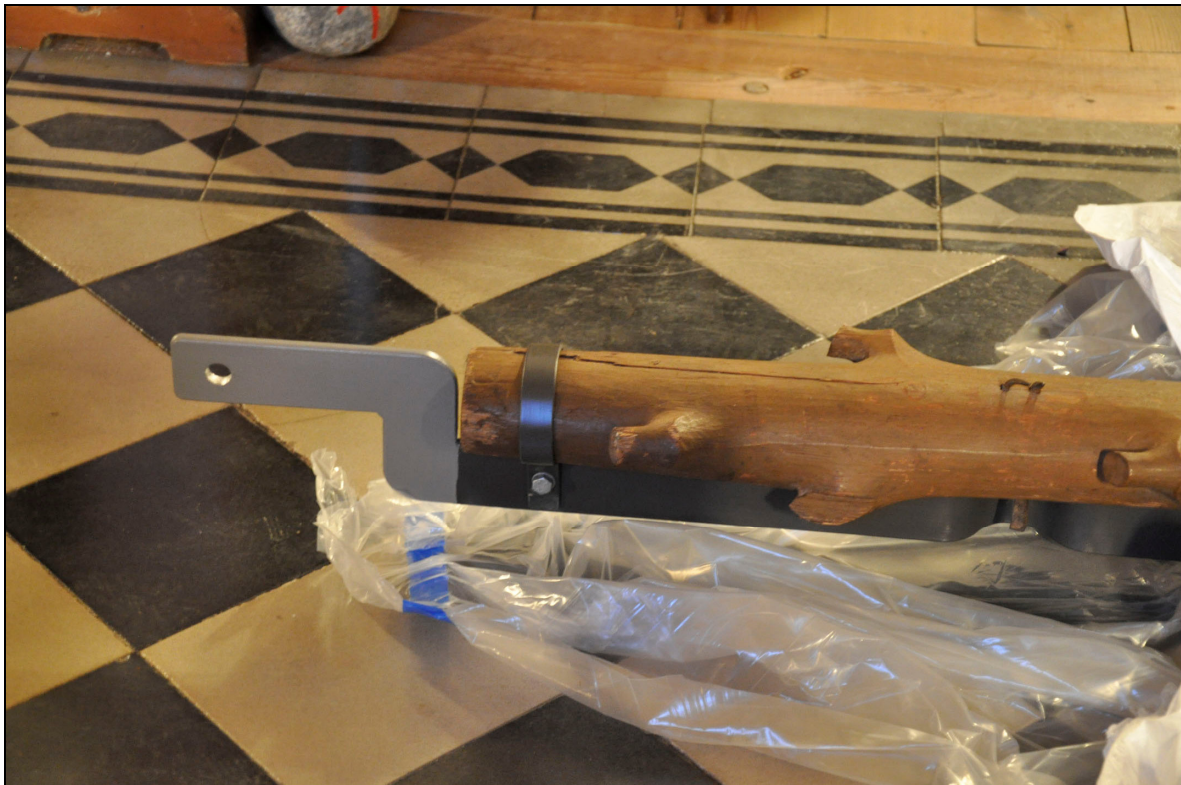
*Upptill späandes smidesbeslaget fast runt korset. Bildnr Vlm\_kmvIM-427, VLMs arkiv*

För att kunna hänga upp krucifixet i valvbågen måste det fästas på ett beslag. Utförandet av denna togs fram av Jan Stridh på Aros Byggsnide i samråd med konservator John Rothlind, med utgångspunkt att så lite inverkan som möjligt skulle göras på själva krucifixet. Smidesbeslaget målades i en mörkt grå kulör, för ett så diskret intryck som möjligt.

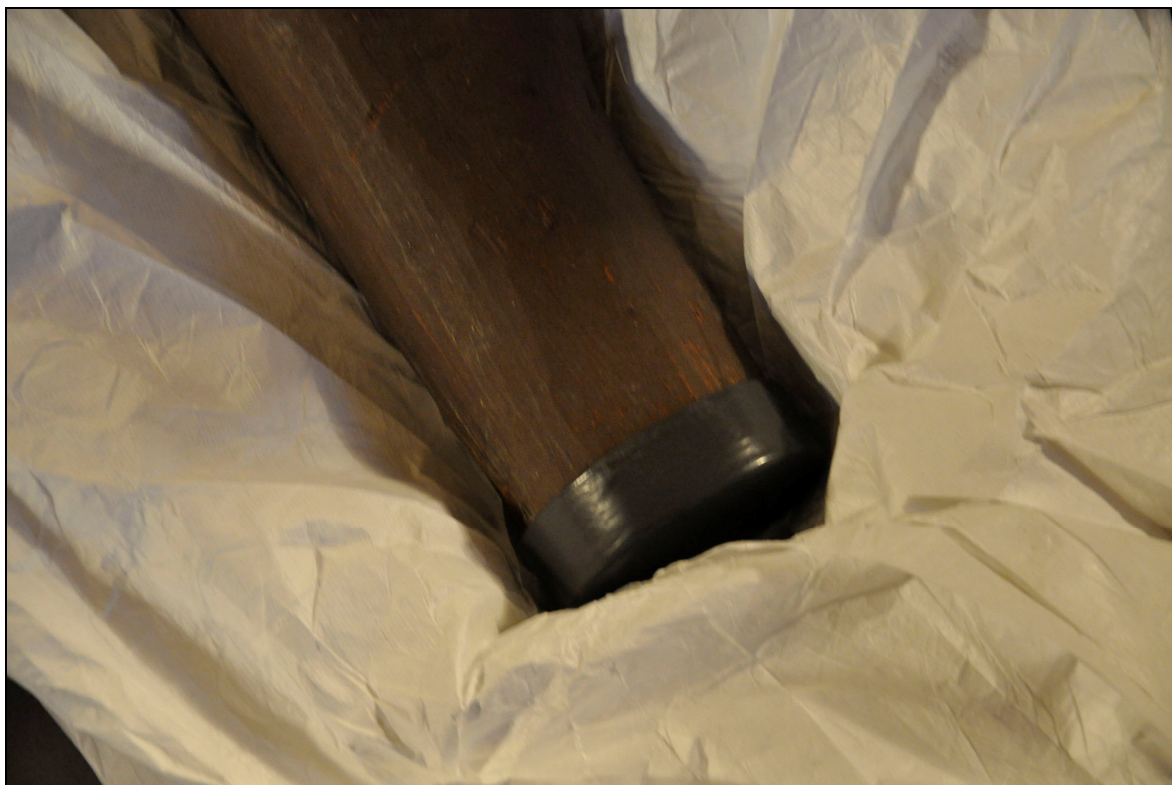
*Ned till ställdes korset på en platta. Bildnr Vlm\_kmoIM-432, VLMs arkiv.*

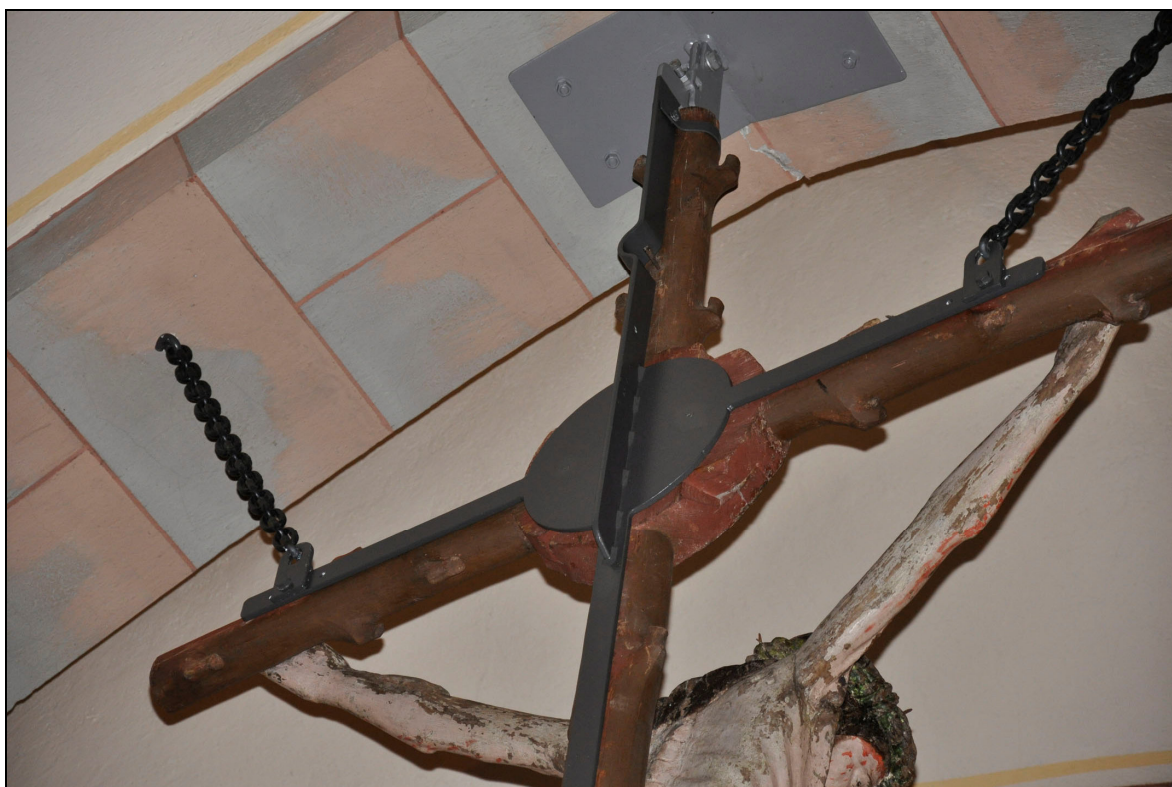
*På baksidan av krucifixet är smidesbeslaget utformat som korset. Beslaget är fäst med skruvar i korsarmarna, i övrigt har ingen åverkan gjorts på krucifixet. Bildnr VLM\_kmoIM-404, VLMs arkiv.*

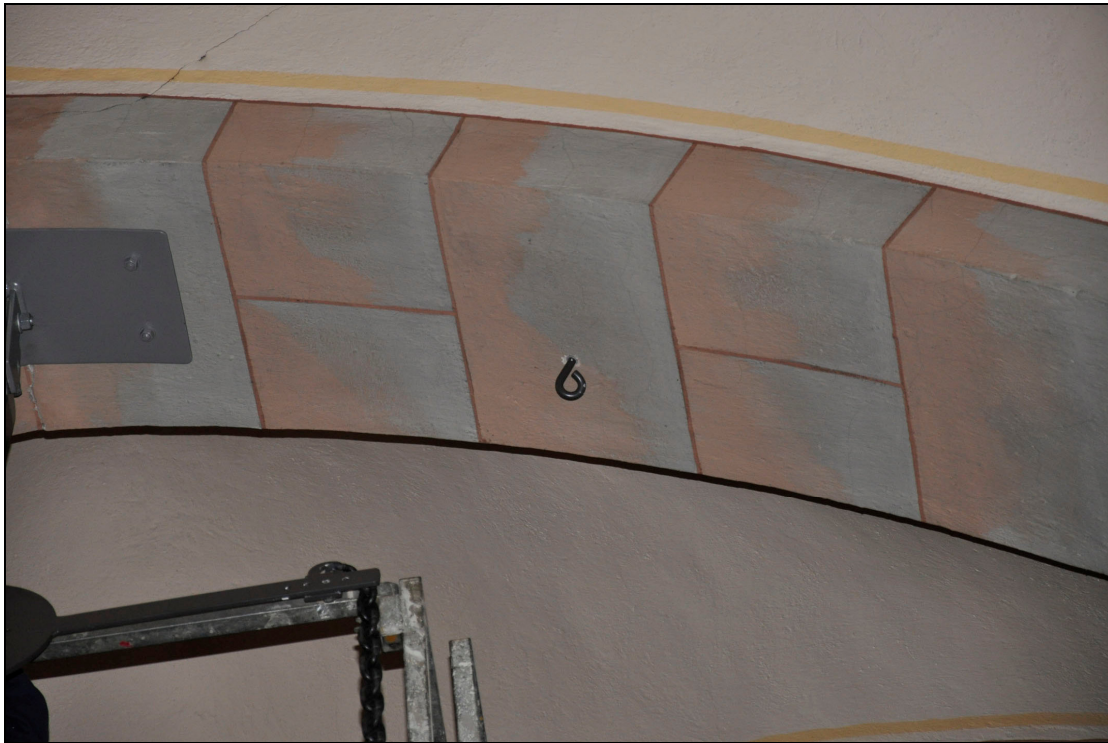
*På vardera sidan om metallplattan sattes smidesöglor. Bildnr Vlm\_km01M-465, VLMS arkiv.*

För upphängningen fästes en metallplatta med fyra skruvar centralt i den andra valvbågen. Plattan hade i förväg målats i en grå kulör för att smälta in i bakgrunden. En bit ned i valvbågen på vardera sidan om plattan fästes två smidesöglor. Smidesbeslaget på krucifixet fästes i metallplattan och från korsets armar sitter kättingar som fästes i smidesöglorna. Kättingarna behövdes för att stabilisera krucifixet i sidled.

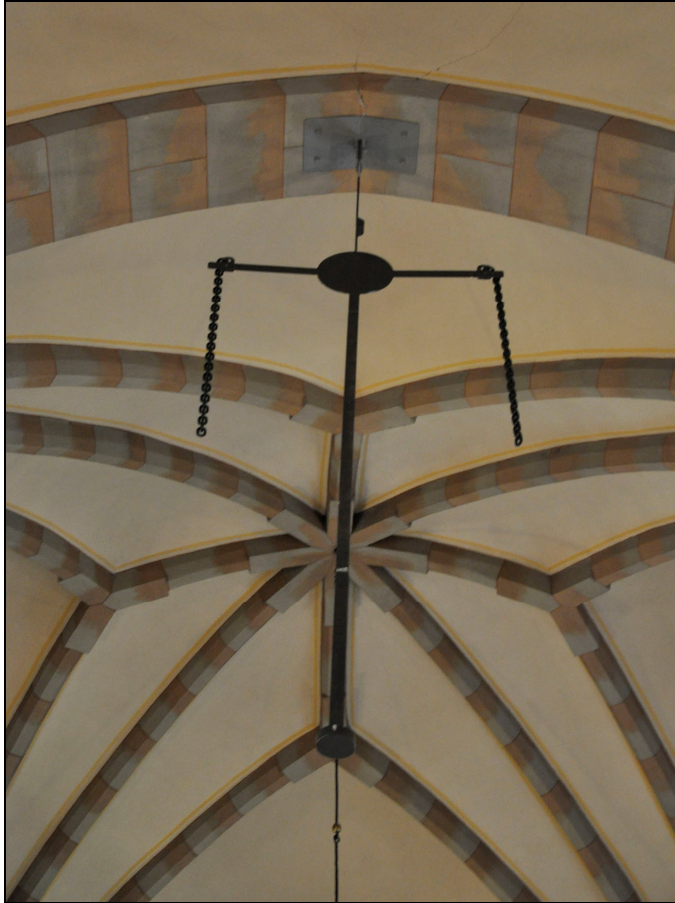
*Provpupphängning av smidesbeslaget. Bildnr Vlm\_kmoIM-444, VLMS arkiv.*

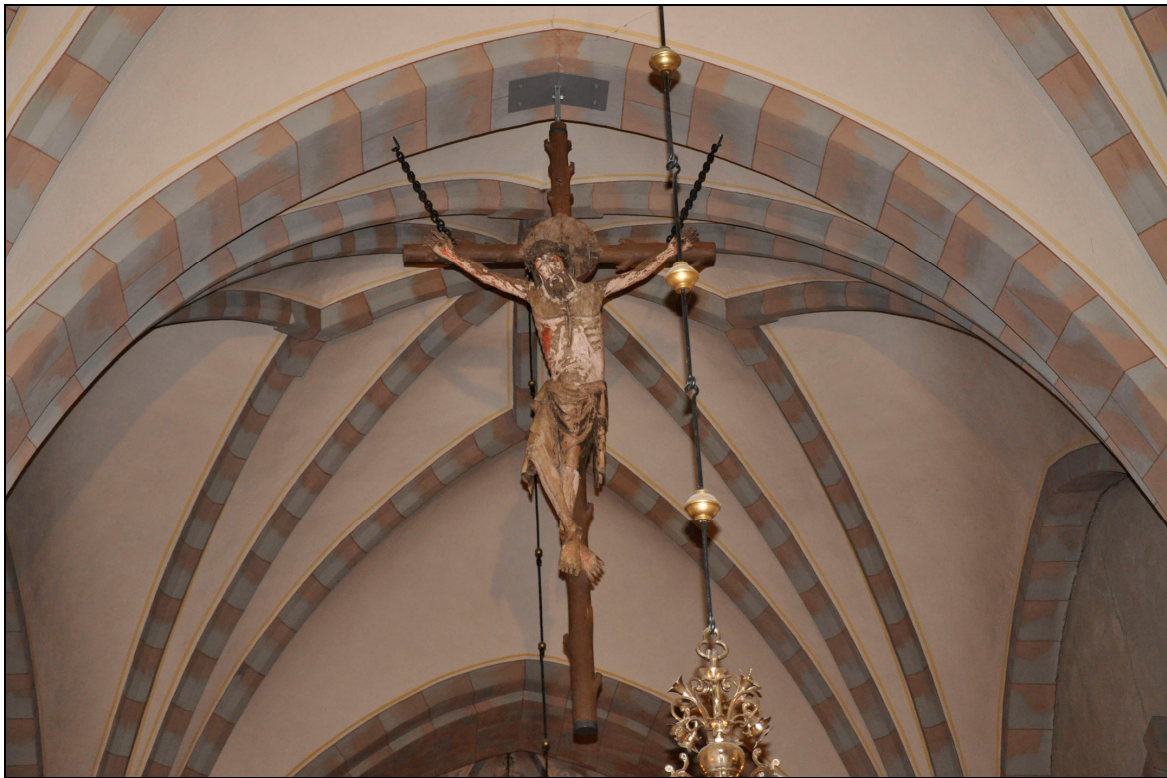
*Krucifixet på plats i den andra valvbågen. Bildnr Vlm\_kmoIM-402*

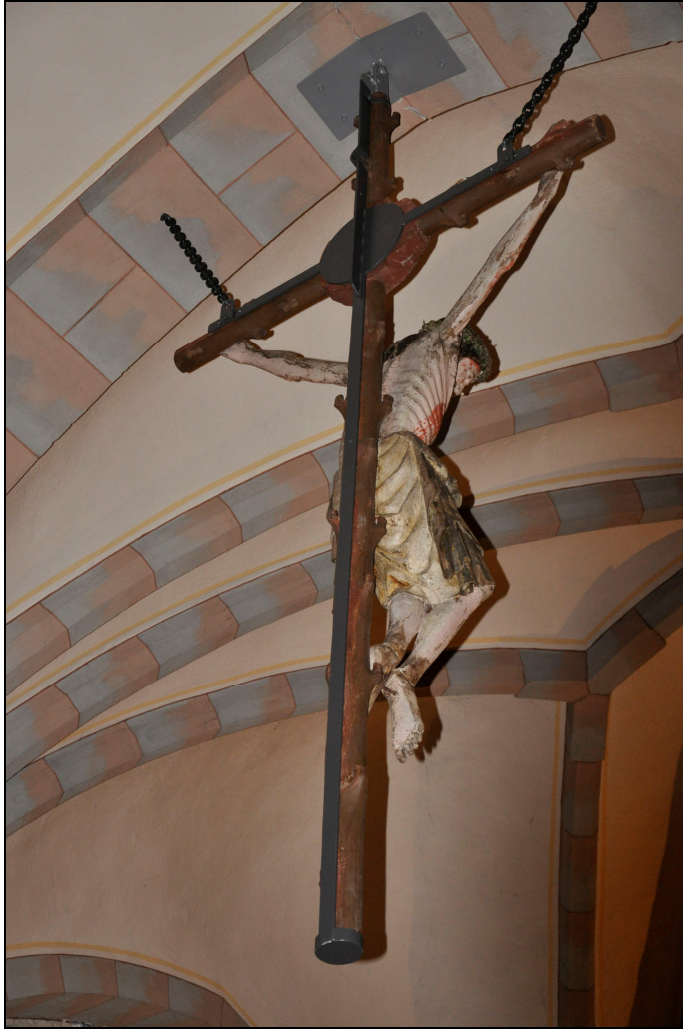
*Krucifixet på plats i den andra valvbågen.  
Vlm\_knoIM-403 till vänster, VLMS arkiv.*
