Uthuslängan på Kungsgården

- Restaureringsåtgärder i sadelkammaren

Antikvarisk medverkan

Kungsgården 3
Arboga stadsförsamling
Västmanlands län

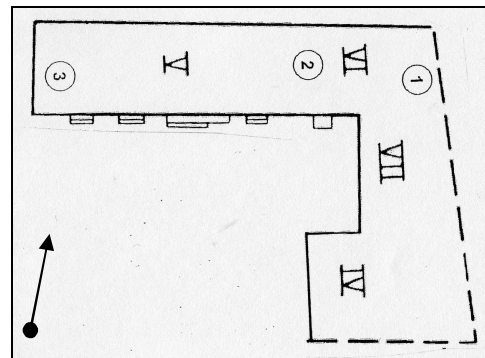
Uthuslängan består av fyra sammanbyggda huskroppar, IV–VII enligt skissen till höger. Nummer IV, VI och VII är timmerstommar där hela VI är klädd med en äldre stående locklistpanel liksom mindre partier av övriga byggnader. Byggnad V är en stolpverkskonstruktion klädd med locklistpanel. Hela byggnaden har ett sadeltak som går i de olika byggnadernas längdriktning. Över byggnad V ligger ett äldre enkupigt lertegel på öppen läkt medan övriga byggnader främst har Vittinge lertegel som tillkom i samband med renoveringen inför byggnadsminnesförklaringen 1988. Nockarna är täckta med plåt liksom ränndalar. Vattbrädorna är av trä omväxlande med plåt. De av trä är tjärade liksom vindskivorna. Under takfoten finns inbrädning av rödfärgat virke. Fönster finns längs byggnadens norra fasad samt på gavelröstet på byggnad V på Byggnad VI:s södra fasad. De är äldre ytterbågar med krysspröjs och munblåst glas. Totalt finns ett femtontal dörrar och dörrpartier. De flesta är tjärade, tre stycken är rödslammade och tre stycken är målade i svart kulör.³

Schematisk skiss över den aktuella byggnaden.
Från Jan Jonson.

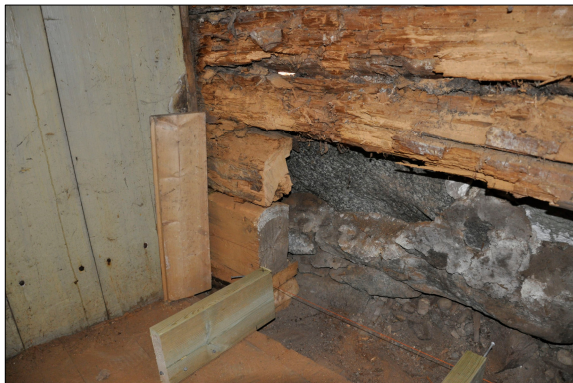
Upprustningen av uthuslängan påbörjades under 2009 och i samband med dessa upptäcktes att den höga marknivån på grannfastigheten hade orsakat omfattande rötskador på väggen till sadelkammaren.

När de rötskadade stockarna tagits bort syntes den murade delen av den nya marknivån på grannfastigheten.

Eftersom problemet med marknivån inte har kunnat lösas beslutades att låta gjuta en betongmur upp till befintlig marknivå och där ovanför laga eventuellt rötskadat timmer. Beslutet motiverades med att nytt timmer skulle komma att ruttna på samma sätt som det gamla på grund av kontakten med marken.

En betongbalk har formgjutits mot den befintliga stenvallen. Balken göts in mot muren och mindre lösa stenar togs bort för att betongen skulle fästa mot de större stenarna. Ovanpå betongsockeln murades med cementslätsten upp till timmernivån, fortfarande under marknivå. Rötskadat timmer ovan mark ersattes med nytt. Mellan cementslätstenen och timret lades näver och mellan timmervarven lades mossor.

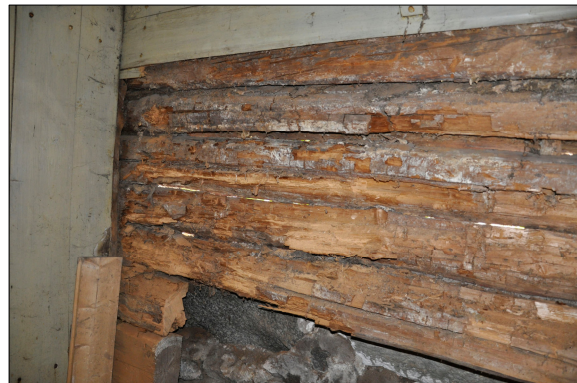
Stockarna var kraftigt rötskadade flera timmervarv upp på fasaden.

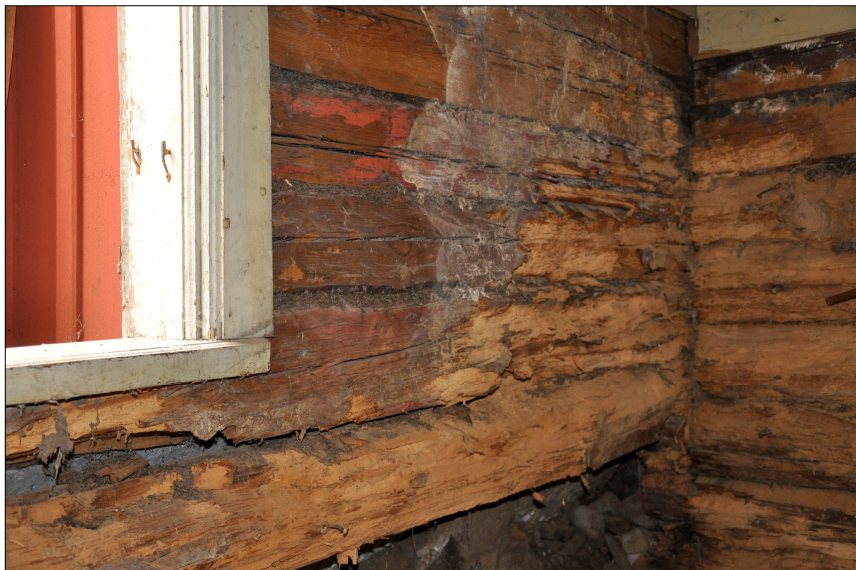
Stockarna var även beväxta med någon typ av mycel.

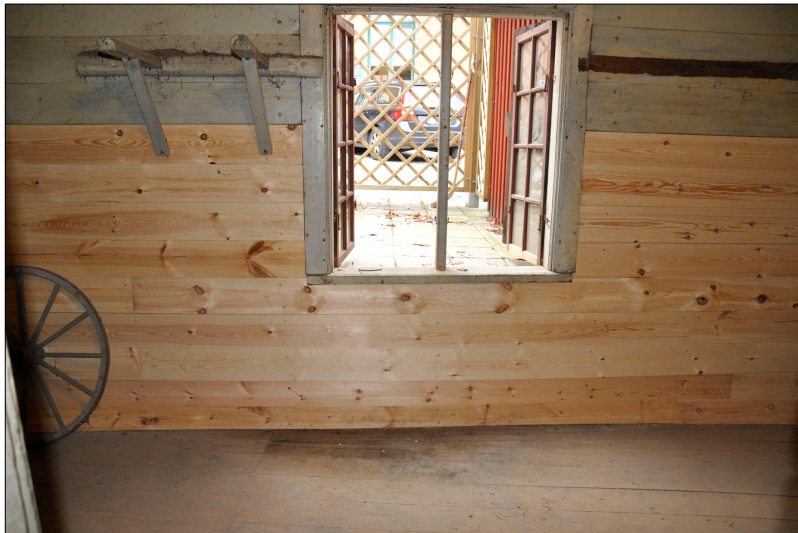
Väggen kläddes invändigt med ny panel.

På insidan i sadelkammare ersattes den äldre skadade panelen dels med begagnad panel från uthuslängan, dels med nyinköpt panel i ungefär samma dimensioner. Panelen sattes ända ned till golvet och täcker på så sätt den nya lösningen med stödmuren. Längs ned på väggen är en bräda vinklad samt försedd med lufthål för att minska risken för nya rötskador. Under marknivån på fasaden fanns en vattbräda med ett plåtbleck. En ny vattbräda lika befintlig lades vid det åtgärdade timret och plåtblecket återanvändes.

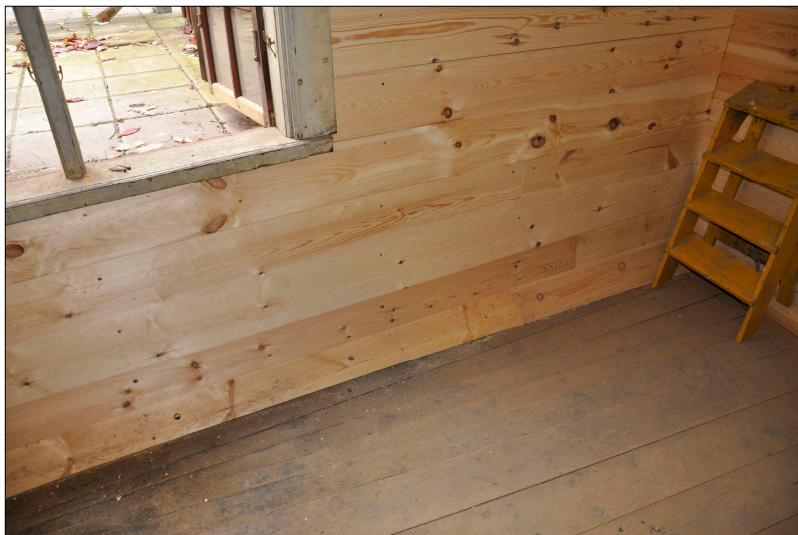
Den nedersta panelbrädan vinklades utåt samt förseddes med hål för att främja luftväxling och minska risken för nya rötskador.

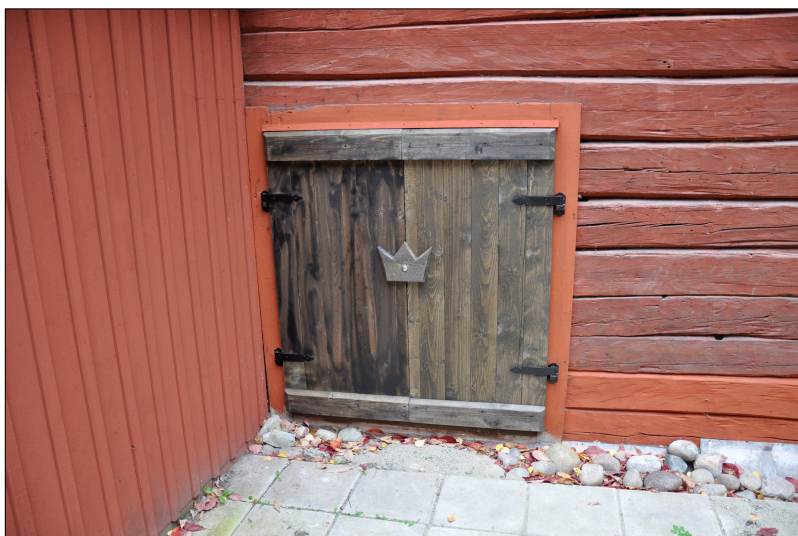
En nya fönsterlucka tillverkades.
