Munktorps prästgård

- åtgärder stuprör samt byte av vattbräda

Antikvarisk kontroll

Munktorps prästgård 1:72
Munktorps socken
Västmanlands län

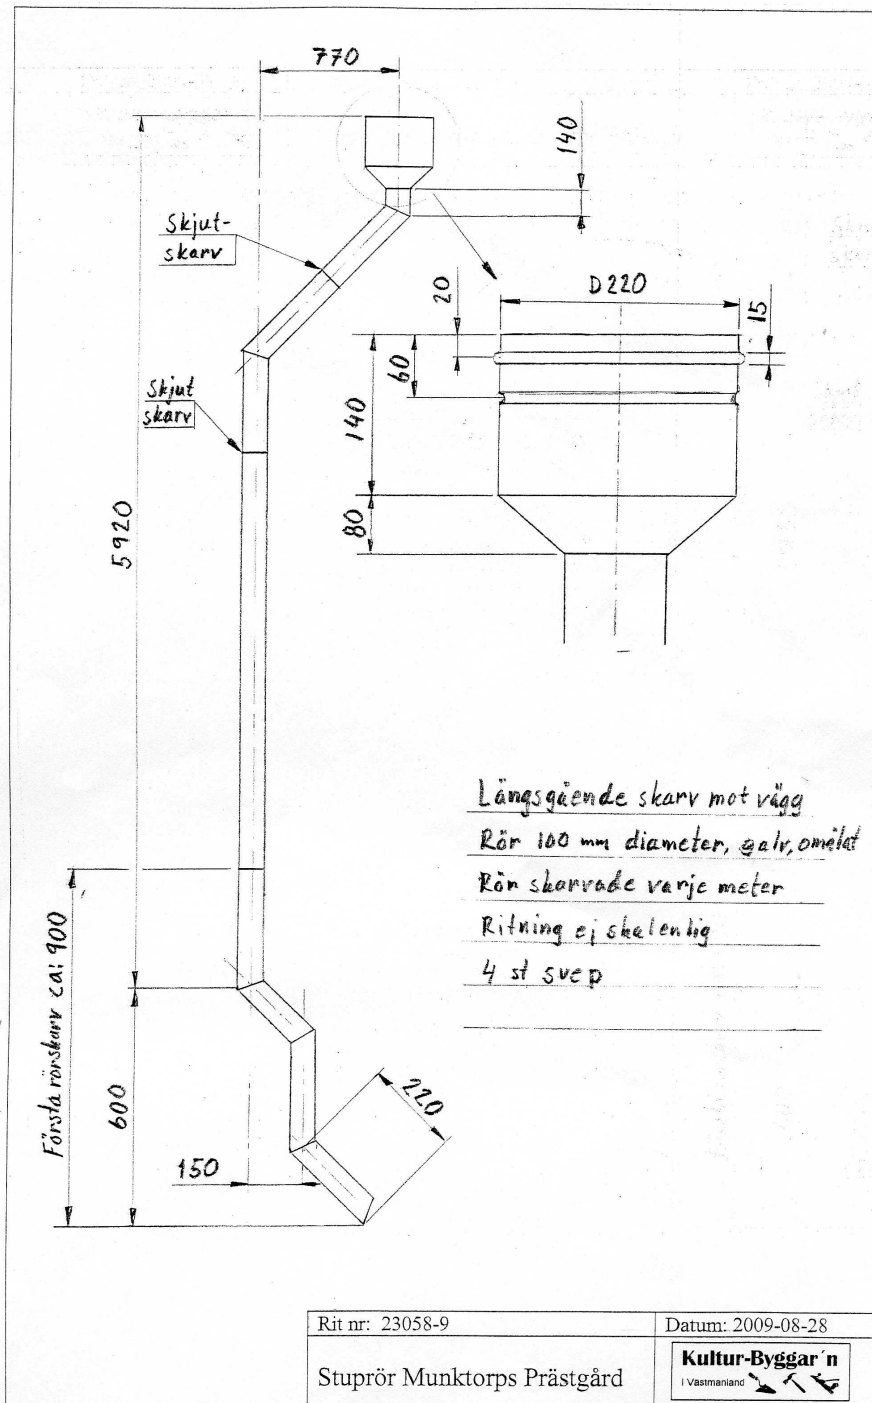
Skiss på den nya utformningen av stupröret. VLM arkiv.

Under 2008 restaurerades grunden på prästgården. För att skydda grunden fanns behov av att åtgärda ett modernt stuprör på den östra fasaden samt att byta den uttjänta vattbrädan. Det moderna stupröret byttes mot ett nytillverkat stuprör med skarpa vinklar och vattkupa utformad lika de övriga äldre vattkuporna på byggnaden. Även de övriga befintliga stuprören kompletterades genom förlängning av själva röret. Allt nytt plåtmaterial var omålad galvaniserad stålplåt.

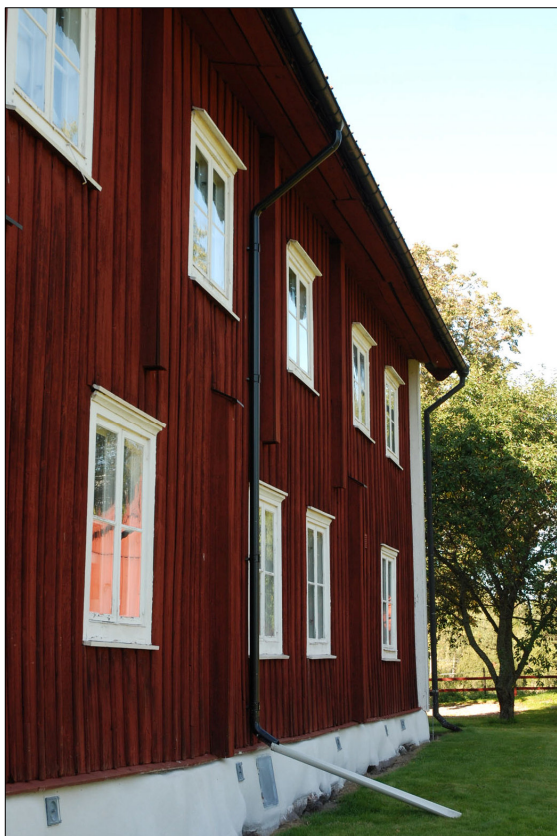
Det moderna stupröret var placerat centralt på den östra fasaden. Foto: Anna Ahlberg, VLM

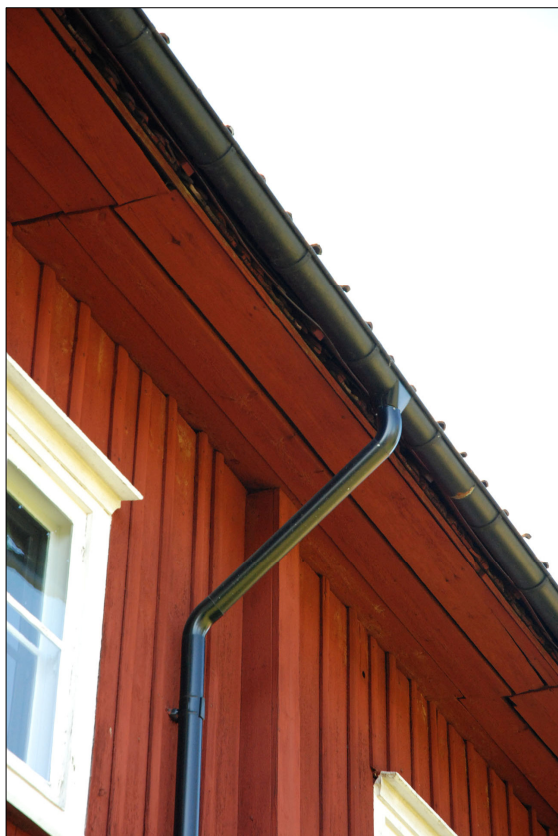
Den övre delen av stupröret. Foto: Anna Ahlberg, VLM

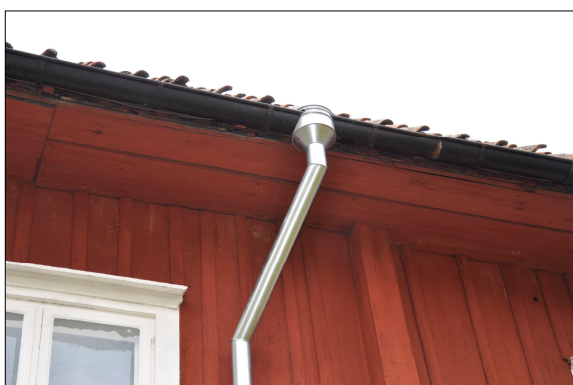
Den övre delen av det nya stupröret.

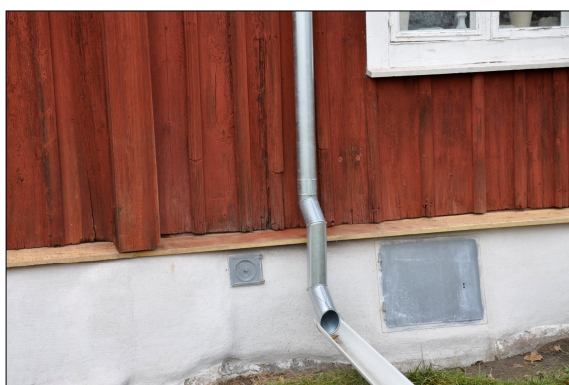
Den nedre delen av det nya stupröret.

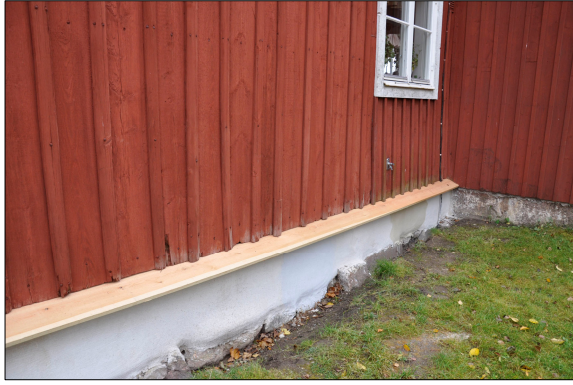
Vattbrädan tillverkades i högkvalitativ furu.

Den nya vattbrädan tillverkades i högkvalitativ furu. Den är sex tum bred på alla fasader utom den södra där den gjordes bredare, åtta tum, eftersom grunden skjuter ut något mer än på övriga fasader. Ändringen gjordes i samråd med antikvarisk kontrollant. Bytet av vattbräda skedde hösten 2009 men eftersom målaren ansåg att fukthalten i träet var alltför hög skedde målningen först 2010.

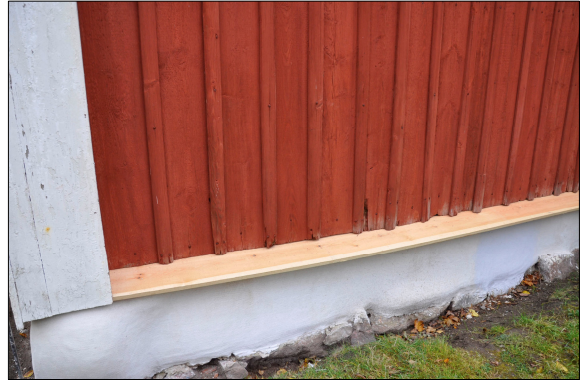
Den nya vattbrädan lämnades omålad 2009 på grund av hög fukthalt i träet.

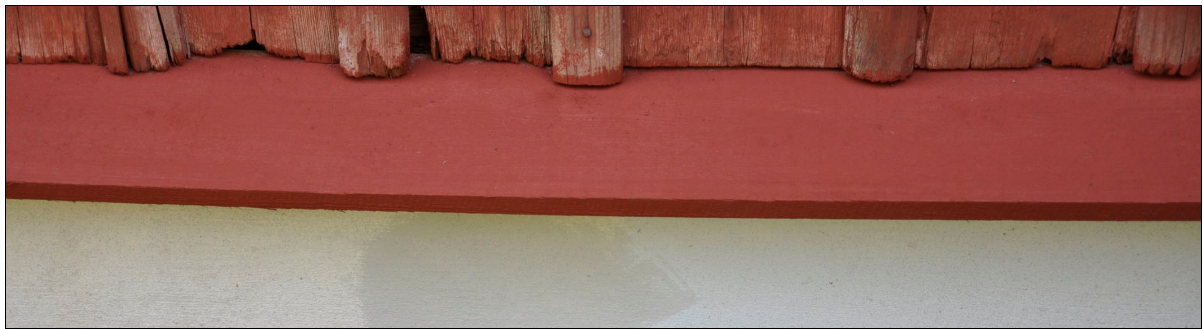
Vattbrädan målades med Falu rödfärg 2010.
