Västmanlands läns museum
Kulturmiljö Rapport B
2012:B19

Spaboda 1:19

Restaurering av loge inom ramen för Länsstyrelsens stöd till ekonomibyggnader av enklare typ

Antikvarisk medverkan

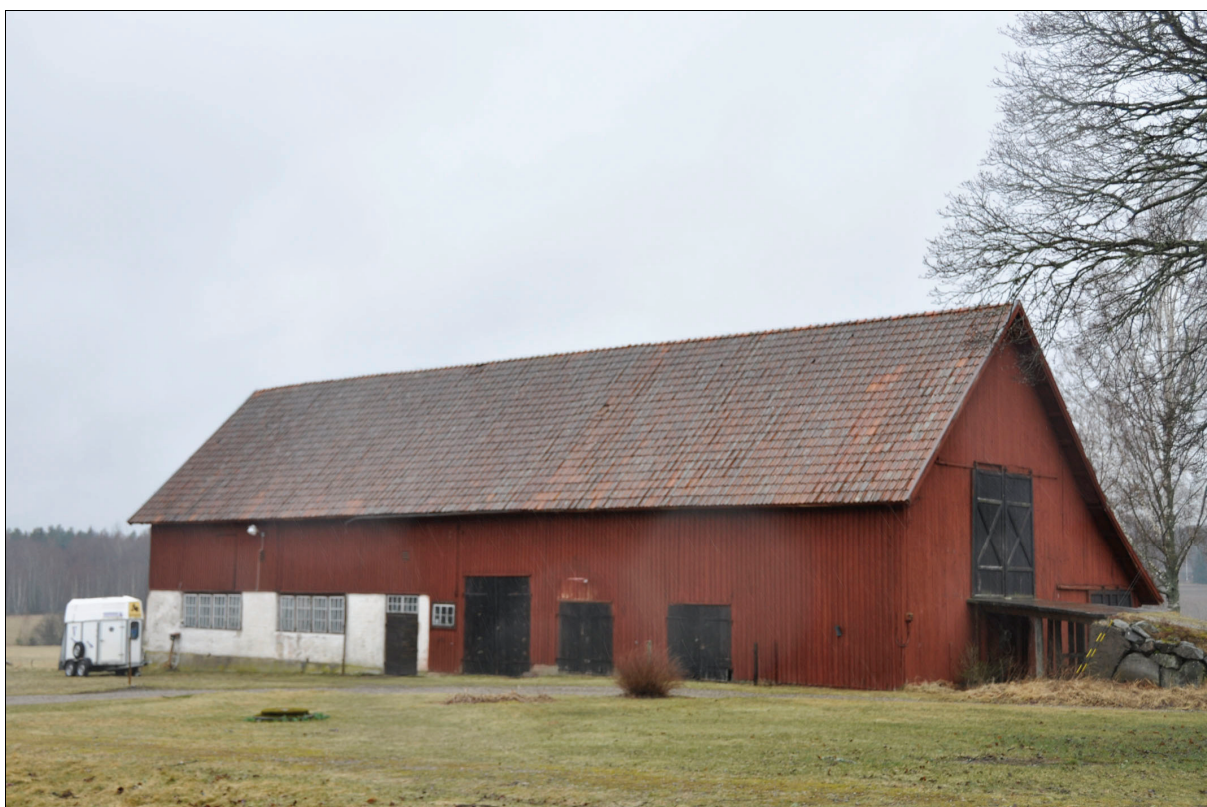
Byggnadens tegeltak är i dåligt skick på grund av ålder. Pannorna har glidit ur läge, vissa har ramlat ned och flertalet pannor spjälkar. På undertaket finns rötskador på grund av långvarigt vattenläckage.

Byggnaden från nordost före restaurering. Bildnr Vlm_kmvIM-1228.

Det befintliga teglet plockades ned. Undertaket lagades med material lika befintligt. På undertaket lades ny läkt och därefter nytt Vittinge tvåkupigt lertegel. Nya vindskivor monterades och målades med röd slamfärg. Vattbrädor av svartlackerad plåt.

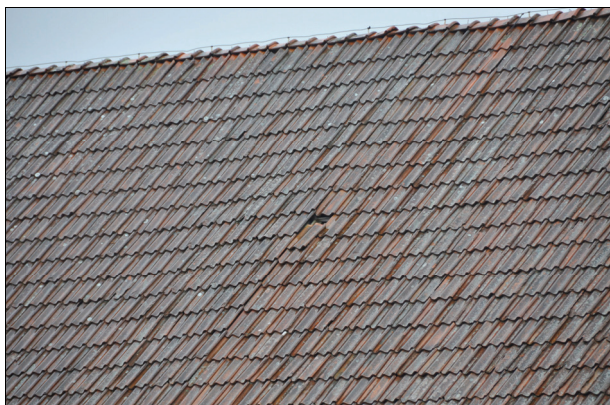
Flertalet tegelpannor hade glidit ur läge. Bildnr Vlm_kmvIM-1229.

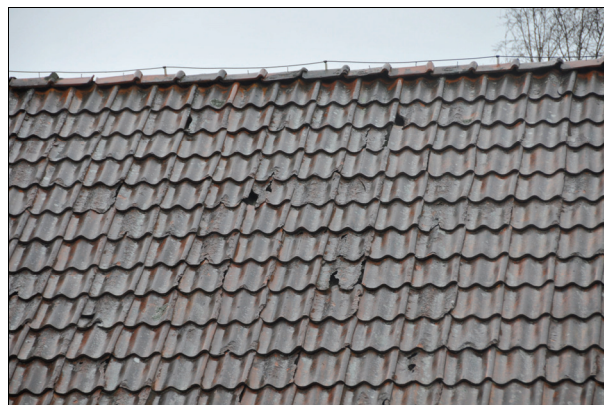
På stora delar av taket hade pannorna börjat spjälka. Bildnr Vlm_kmvIm-1232.

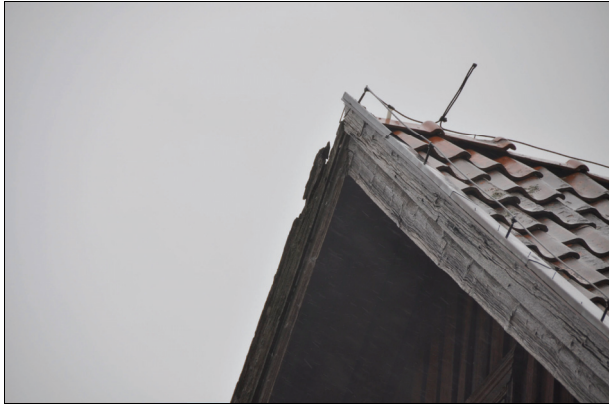
Vindskivorna var slitna och rötskadade. Bildnr Vlm_kmvIm-1234.

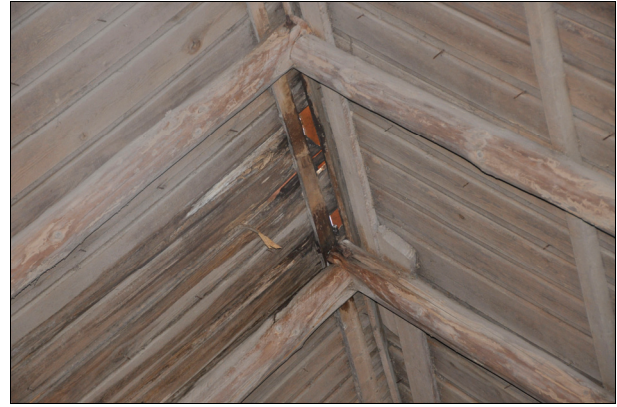
På undertaket fanns rötskador på grund av långvarigt vattenläckage. Bildnr Vlm_kmvIM-1243.

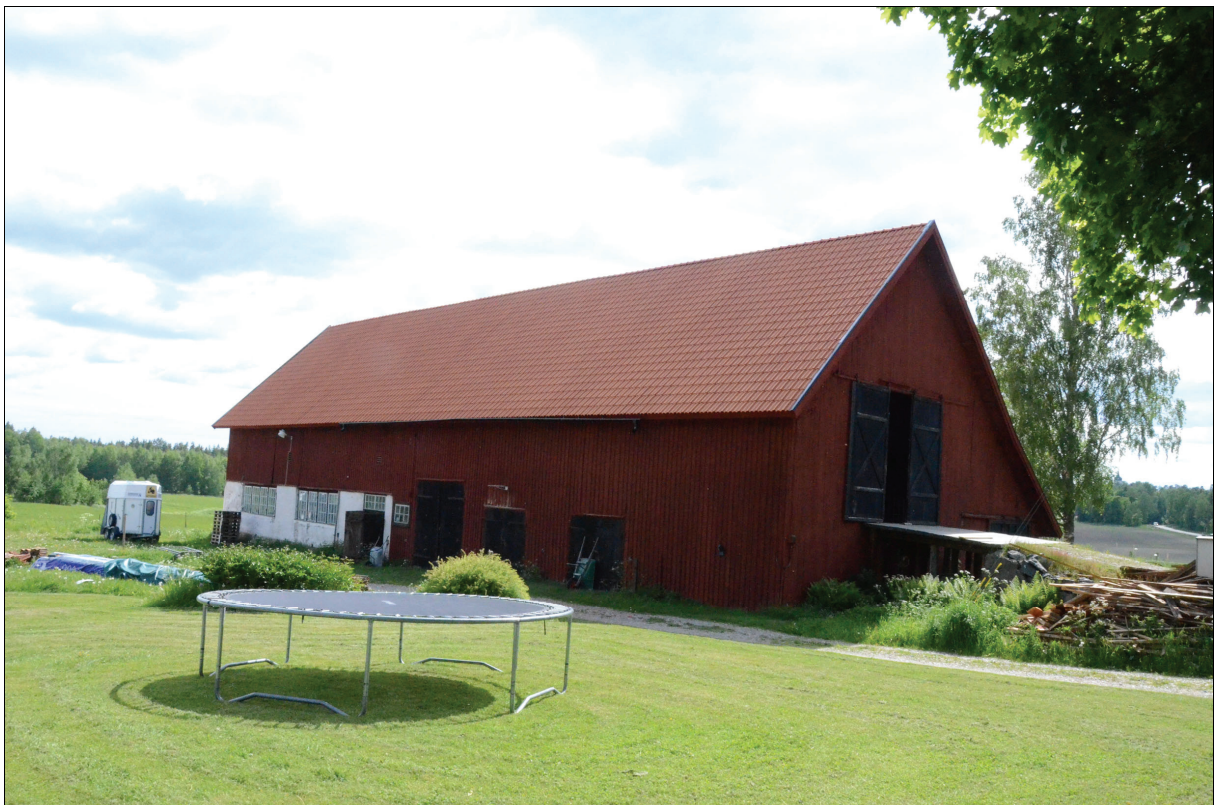
Byggnaden från nordost efter restaurering. Bildnr Vlm_kmvIM-1420.

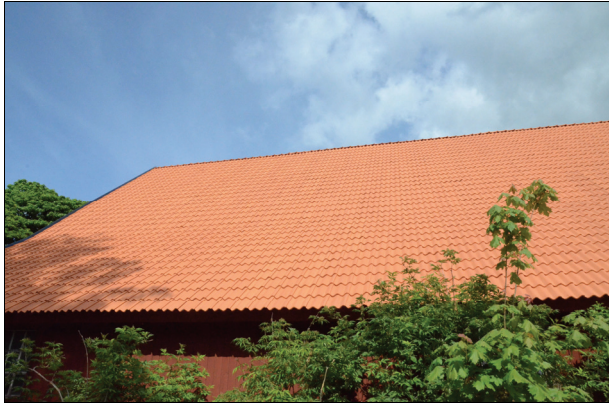
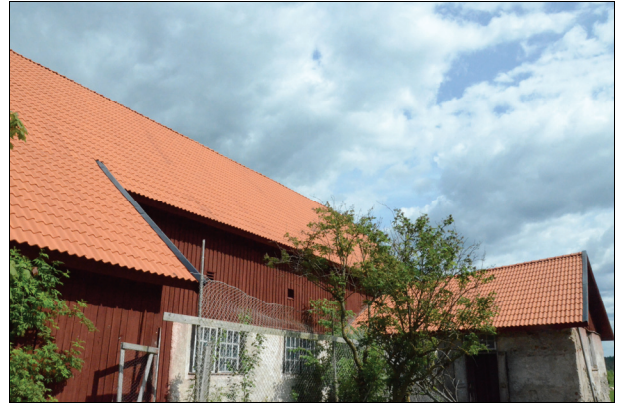
Byggnadens västra takfall efter takläggning. Bildnr Vlm kmvIM-1424 och 1425.

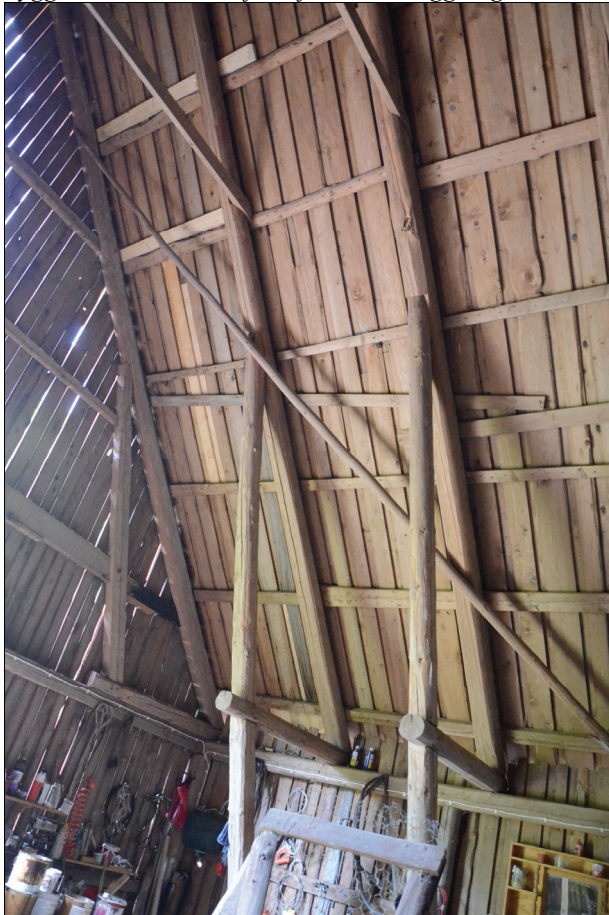
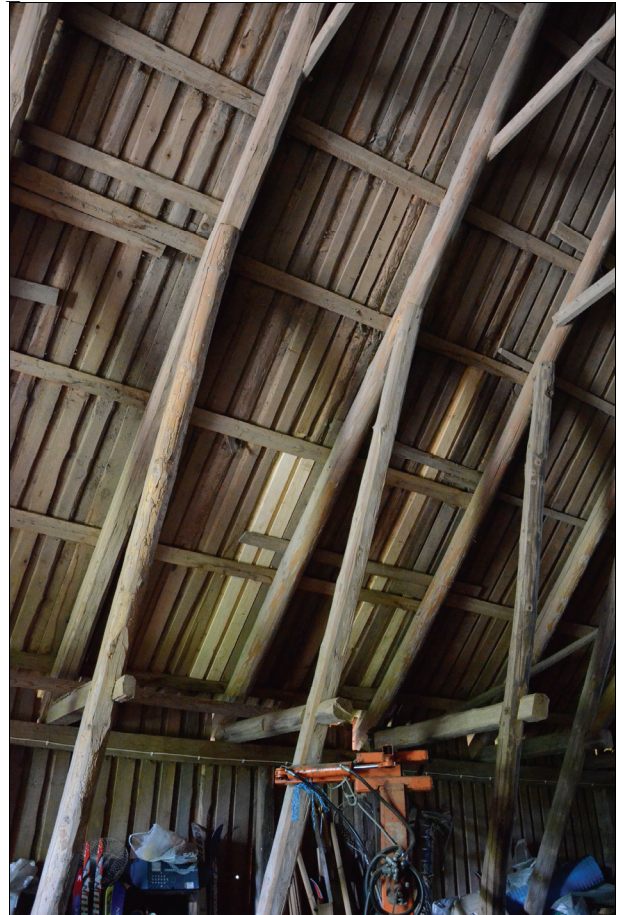
På undertaket gjordes mindre lagningar på de ställen som var rötskadade. Bildnr Vlm kmvIM-1430 och 1431.
