## Hogsta 1:1

### Restaurering av loge inom ramen för Länsstyrelsens stöd till ekonomibygnader av enklare typ

Hogsta 1:1  
Kung Karls socken  
Västmanlands län

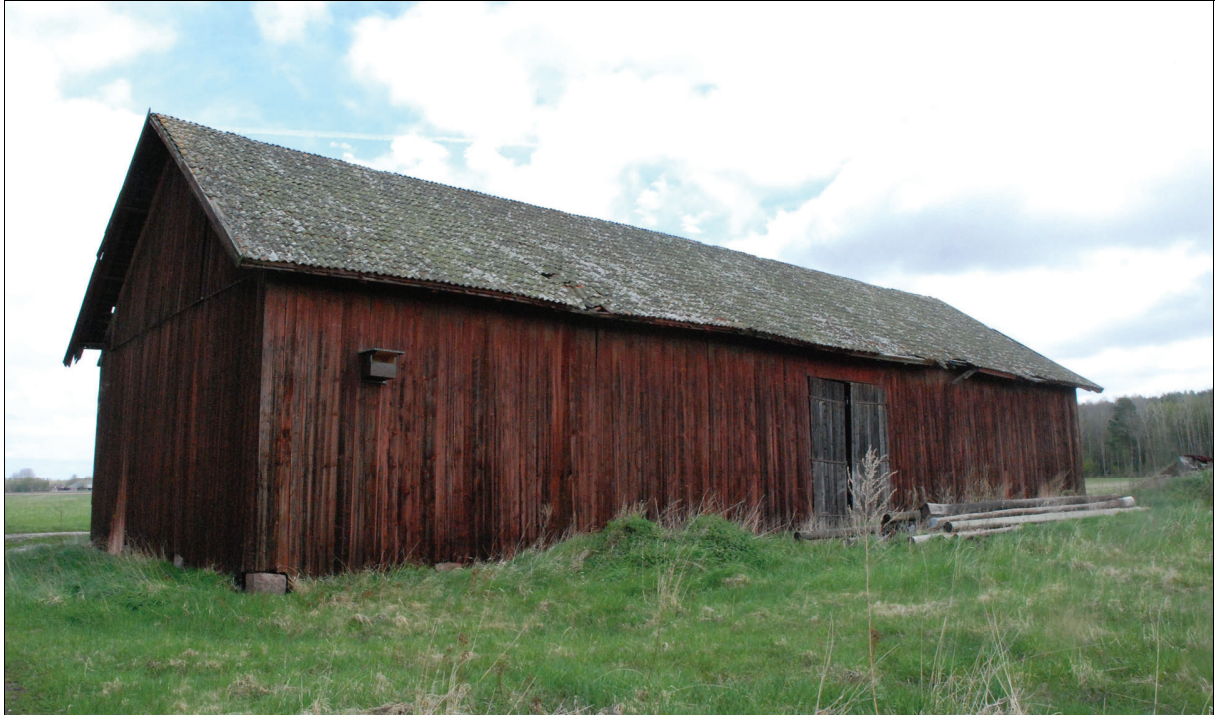
Logen är uppförd i stolpverk. Fasaden är i slätpanel som är målad i röd slamfärg. Taket är täckt med tvåkupigt lertegel på ett undertak av äldre pärt.

*Byggnaden före restaurering. Bildnr Vlm\_kmvIM-1303.*

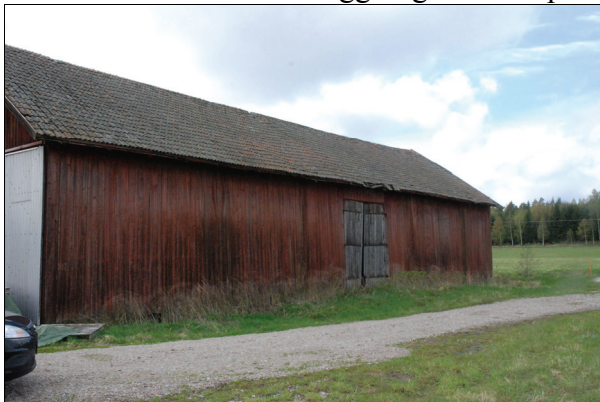
Byggnadens tak var inte tätt med takläckage, isärglidna och spruckna samt nedfallna pannor. Taket var i behov av omläggning och komplettering.

*Byggnadens norra fasad före restaurering. Bildnr Vlm\_kmvIM-1300.*

Det befintliga teglet togs ned. På det befintliga undertaket lades ny läkt och därpå sinuskorrugerad rödlackerad plåt. Nya vindskivor av trä som målades med röd slamfärg. Vattbrädor av rödlackerad plåt.

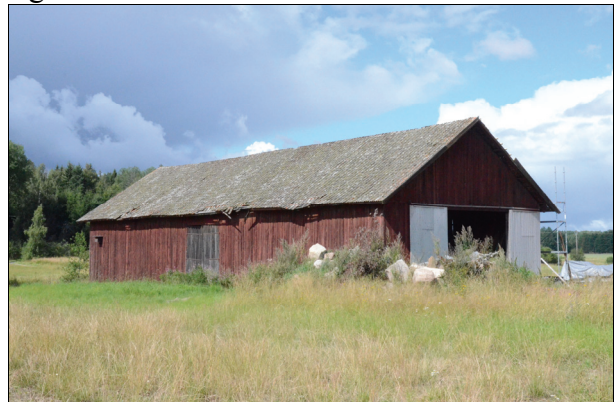
*Byggnadens södra fasad före restaurering. Flera takpannor hade ramlat ned. Bildnr Vlm\_kmvIm-1302.*

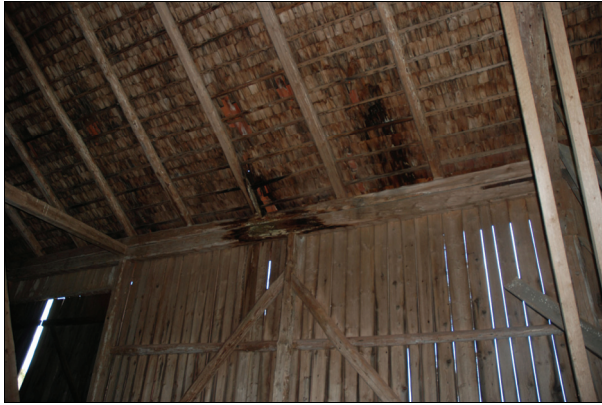
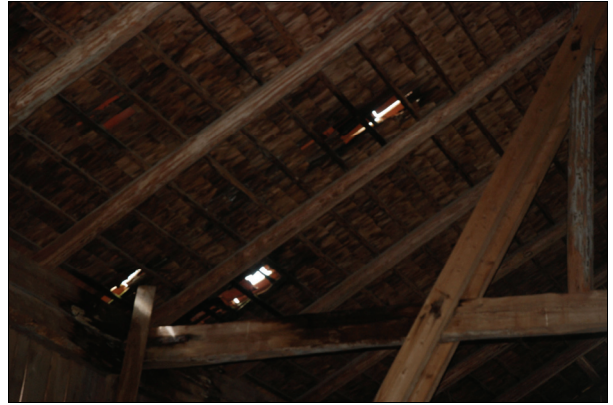
*I byggnadens undertak fanns rötskador på grund av en längre tids vattenläckage. Bildnr Vlm\_kmvIM-1294 och 1296.*

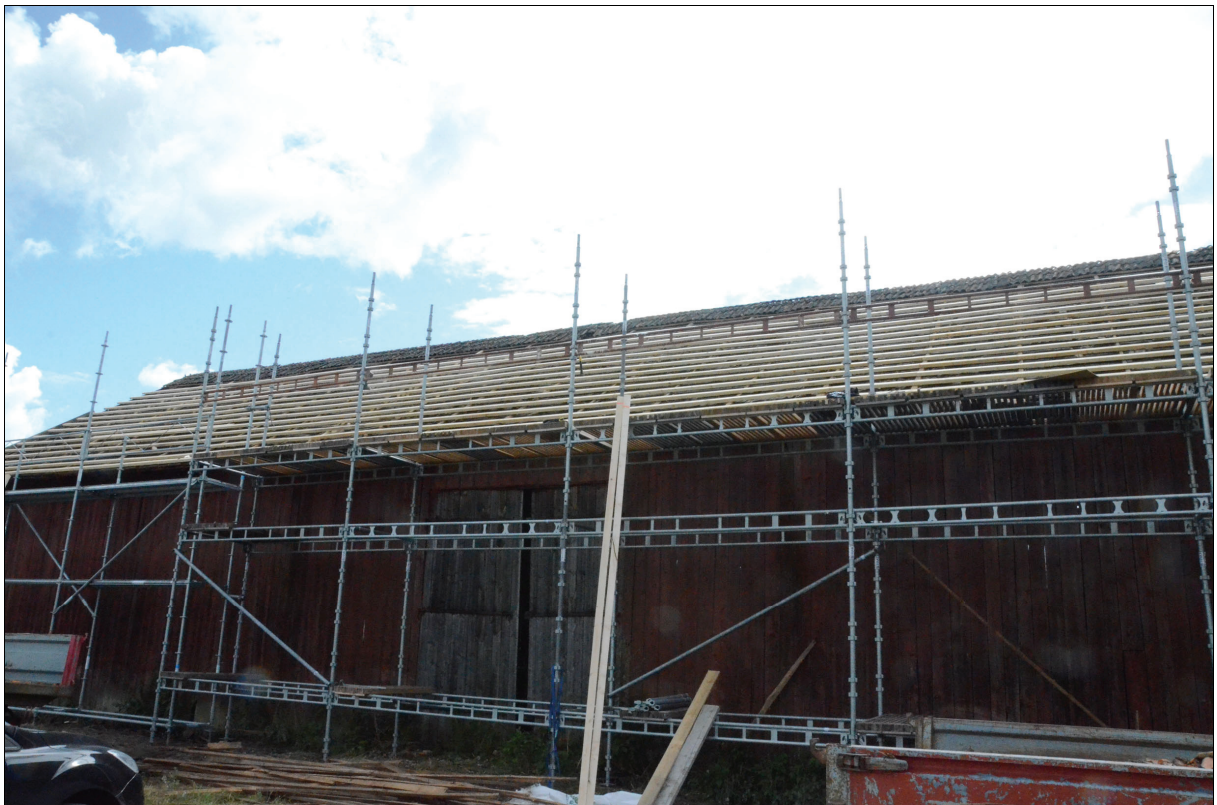
*På det befintliga undertaket lades ny läkt. Bildnr Vlm\_kmvIM-1529*

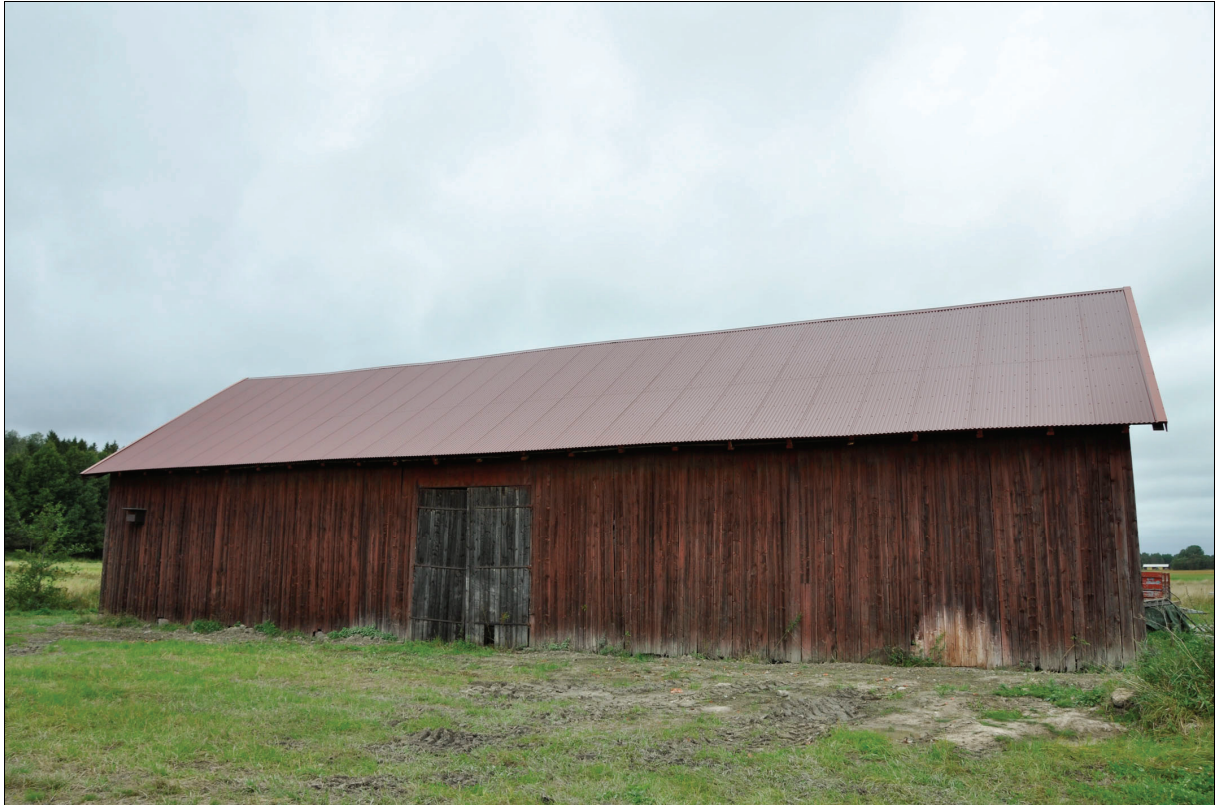
*Byggnadens södra fasad efter restaurering. Bildnr Vlm\_kmvIM-1984.*

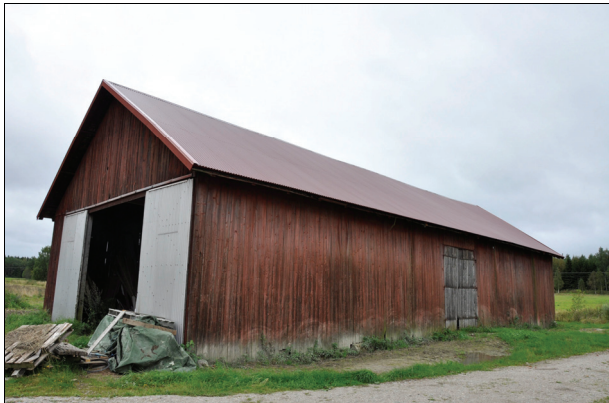
*Byggnadens norra fasad efter restaurering. Bildnr Vlm\_kmvIM-1982.*

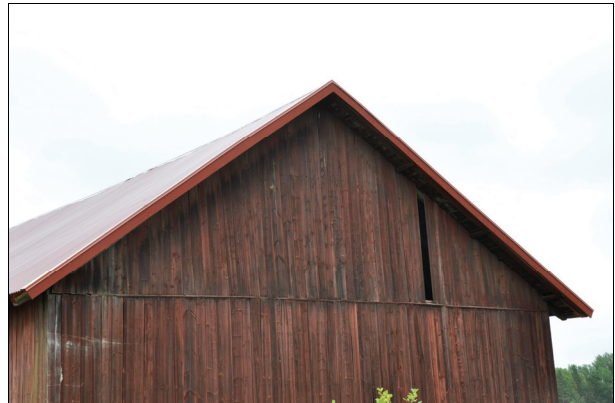
*Nya vindskivor av trä målades med röd slamfärg. Bildnr Vlm\_kmvIM-1991.*

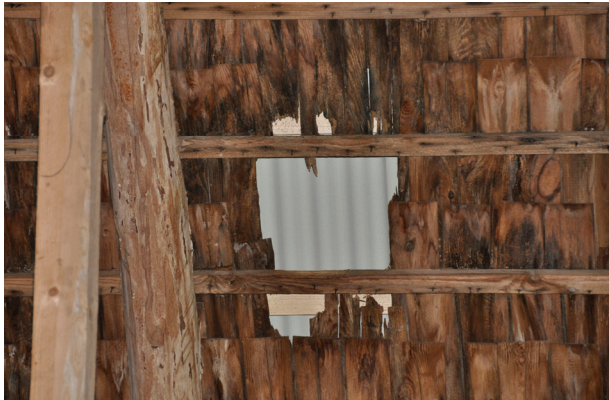
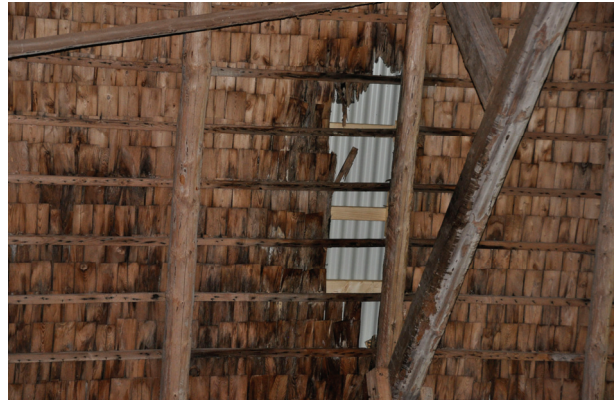
*I och med den nya taktäckningen har rötangreppen i undertaket stoppats. Bildnr Vlm\_kmvIM-1987 och 1988.*
