Västmanlands läns museum  
Kulturmiljö Rapport B  
2012:B23

## Holmsta 1:9

Restaurering av loftbod inom ramen för Länsstyrelsens projekt  
Utvald miljö

Antikvarisk medverkan

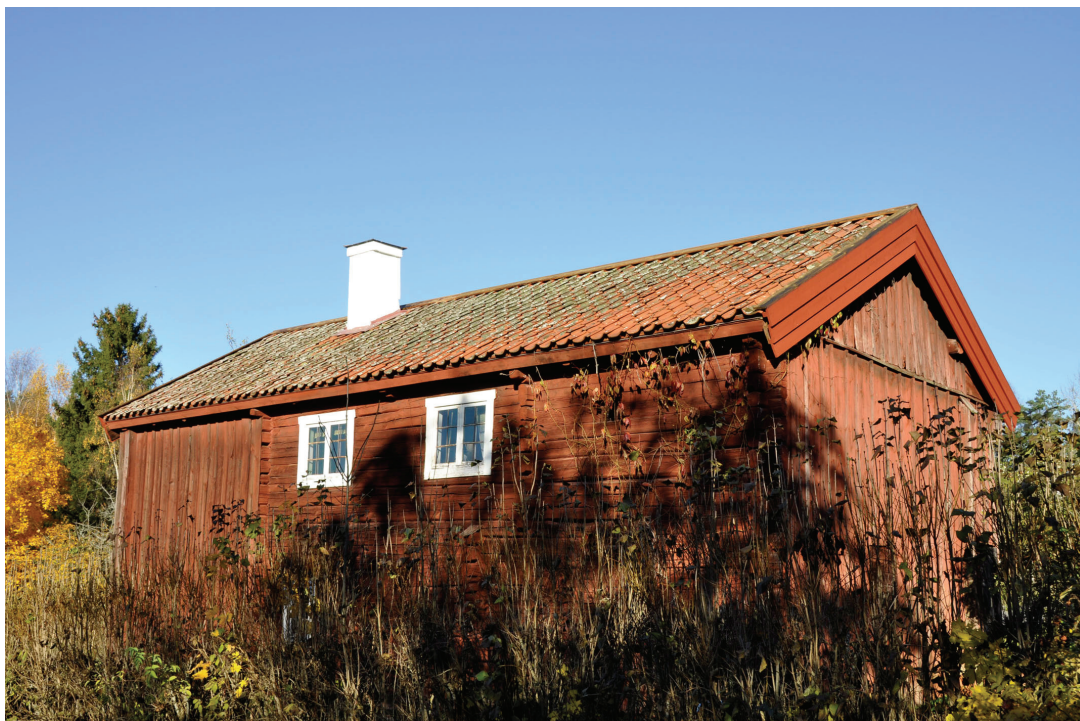
Omslagsfoto: Loftboden efter restaurering. Bildnr Vlm\_kmvIM-2323

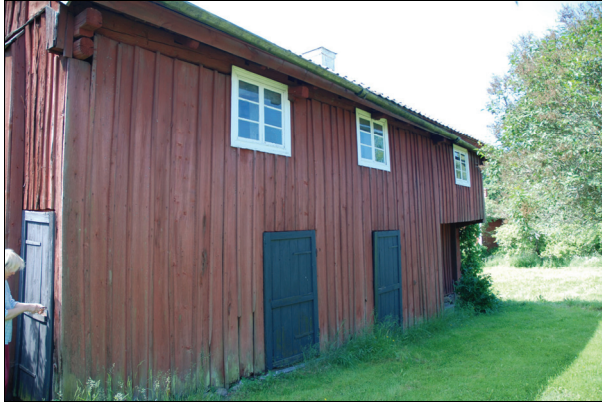
Nock- och vattbrädor var trasiga och fattades helt på ett par ställen. Teglet var gammalt och slitet, en del pannor hade glidit ur läge. Ett fåtal rötskador fanns i undertaket på grund av långvarigt vattenläckage.

*Byggnaden från nordöst före restaurering. Bildnr Vlm kmvIM-1469.*

Det befintliga teglet plockades ned för återanvändning. Rötskador i undertaket lagades med material lika befintligt. På undertaket lades ny läkt och därefter lades det gamla enkupiga lerteglet tillbaka. Begagnat enkupigt lertegel användes vid komplettering. Nya vindskivor, vattbrädor och nocktäckning gjordes i furu. Vattbrädor och nocktäckning tjärades med ljus trätjära medan vindskivorna målades med röd slamfärg. Skorstenen vitmålades och tätades vid fästet mot taket.

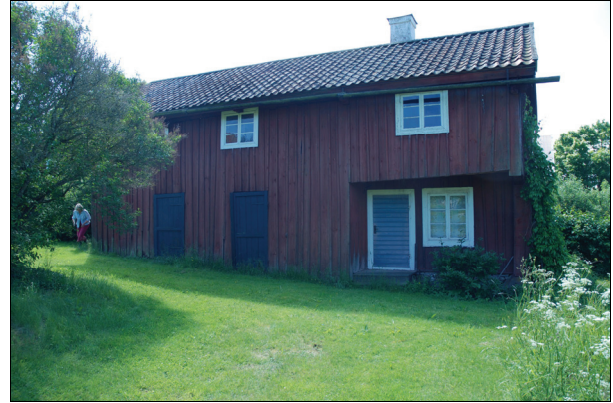
*Byggnaden från nordväst före restaurering. Bildnr Vlm kmvIM-1470.*

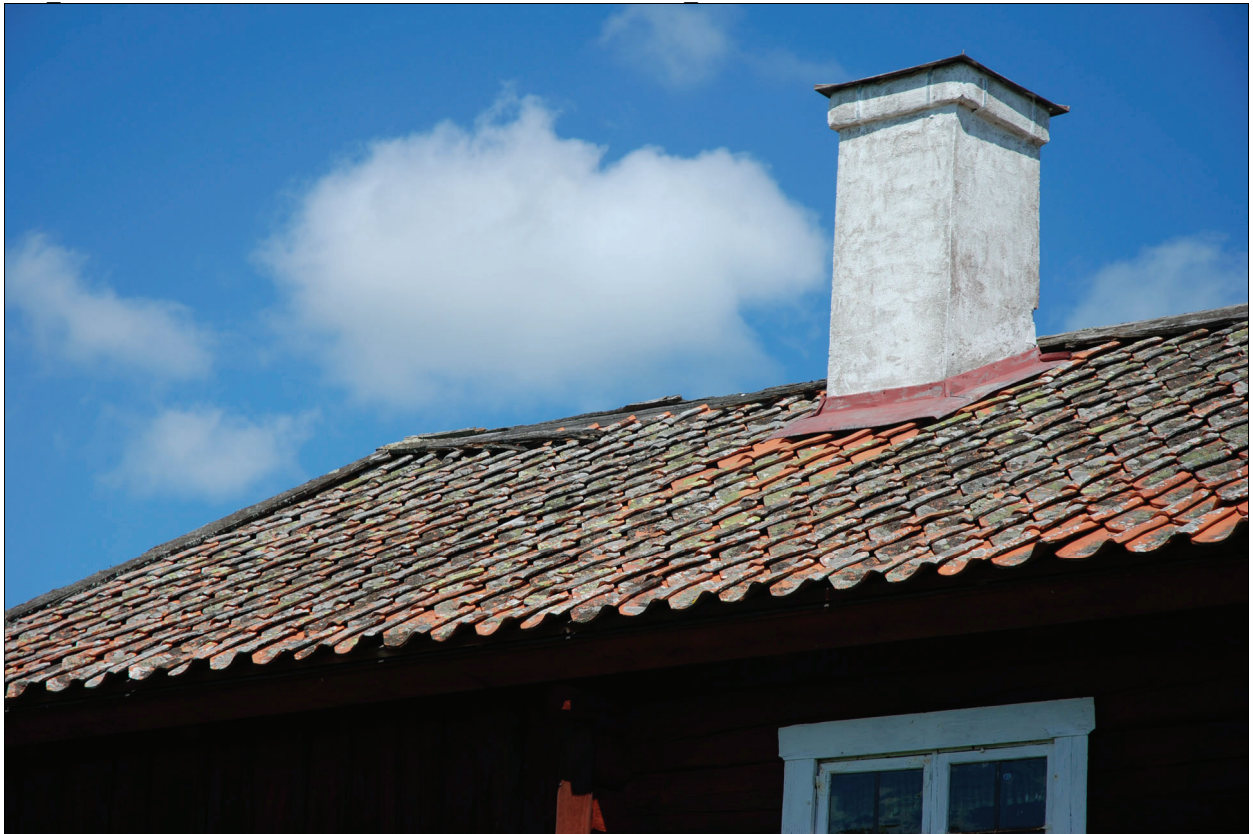
*Nockbrädorna var i dåligt skick. Bildnr Vlm kmvIM-1508.*

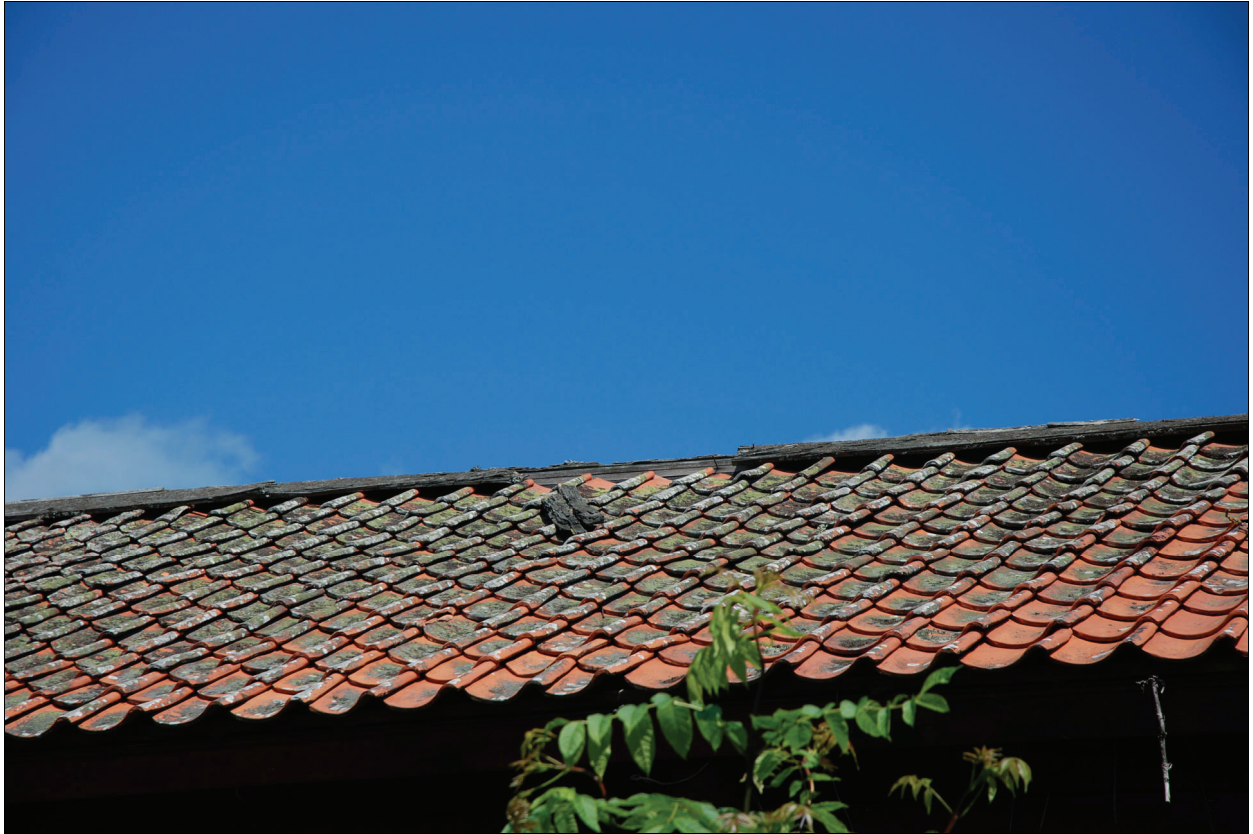
*På flera ställen hade nocktäckningen ramlat bort. Bildnr Vlm\_kmvIM-1507.*

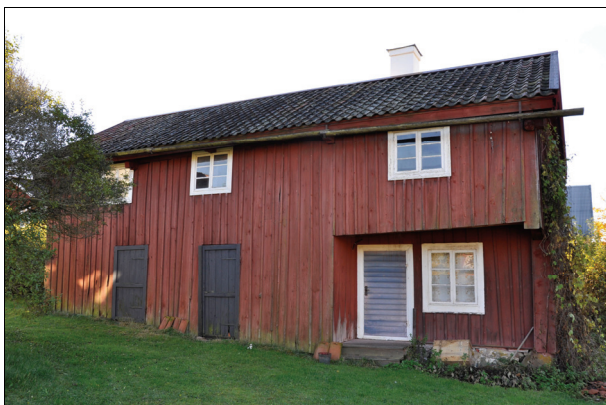
*Byggnadens norra fasad efter takomläggningen. Bildnr Vlm\_kmvIM-2319.*

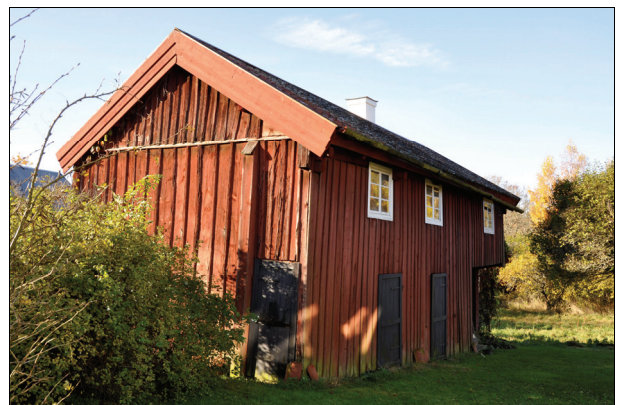
*Byggnaden från nordöst efter takomläggning. Bildnr Vlm\_kmvIM-2320.*

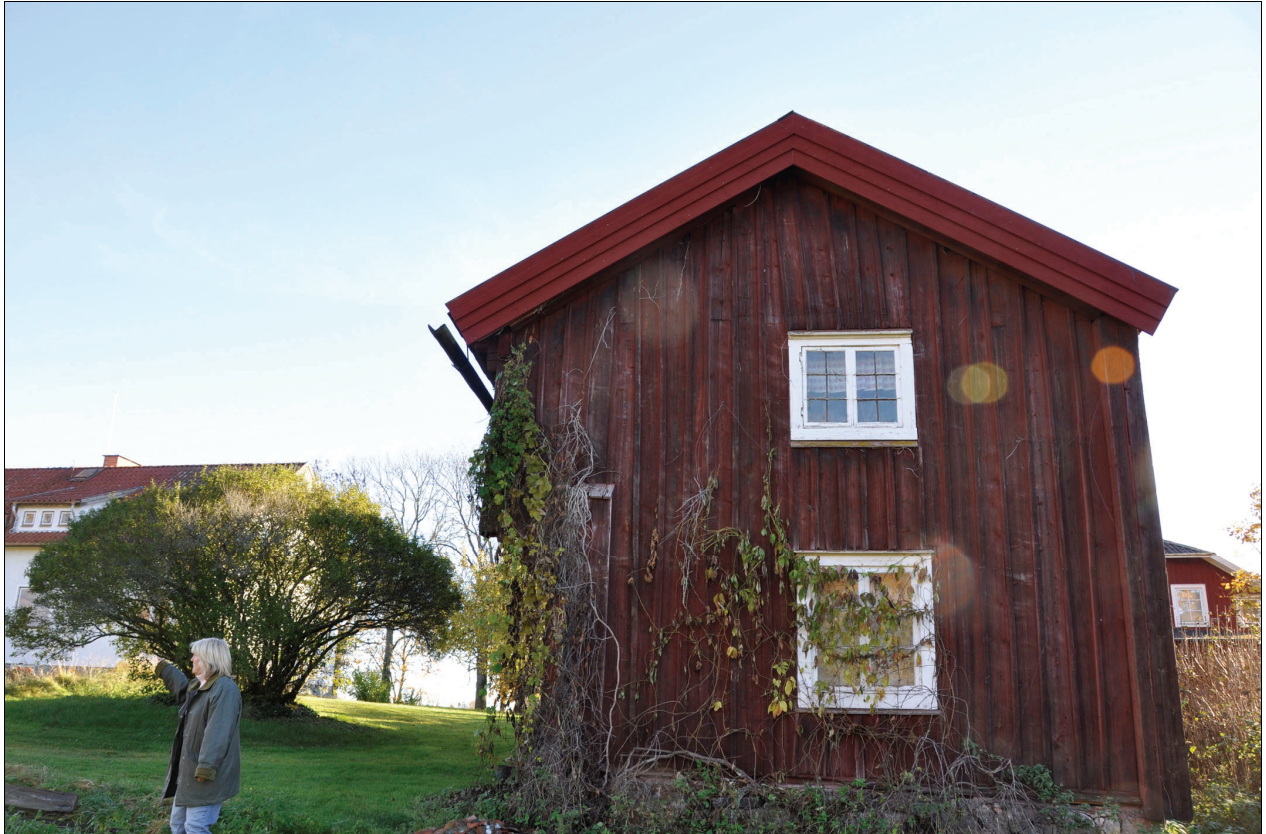
*Byggnadens västra fasad. De nya vindskivorna målades med röd slamfärg. Bildnr Vlm\_km01M-2321.*

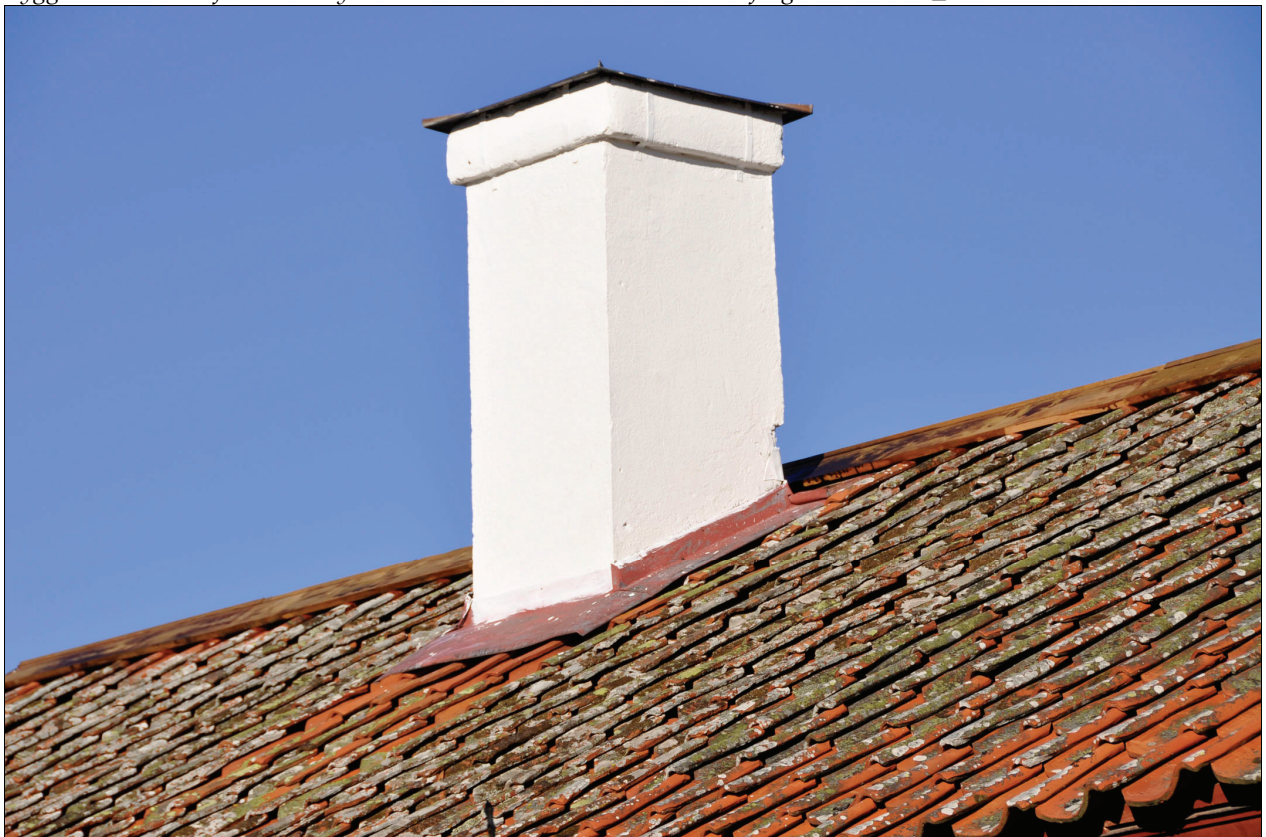
*Skorstenen vitslammades och fästet mot taket lagades. De nya nockbrädorna ströks med ljus trämjera. Bildnr Vlm\_km01M-2324.*
