Hogsta 1:1

Restaurering av magasin inom ramen för Länsstyrelsens
projekt Utvald miljö

Antikvarisk medverkan

Hogsta 1:1
Kung Karls socken
Västmanlands län

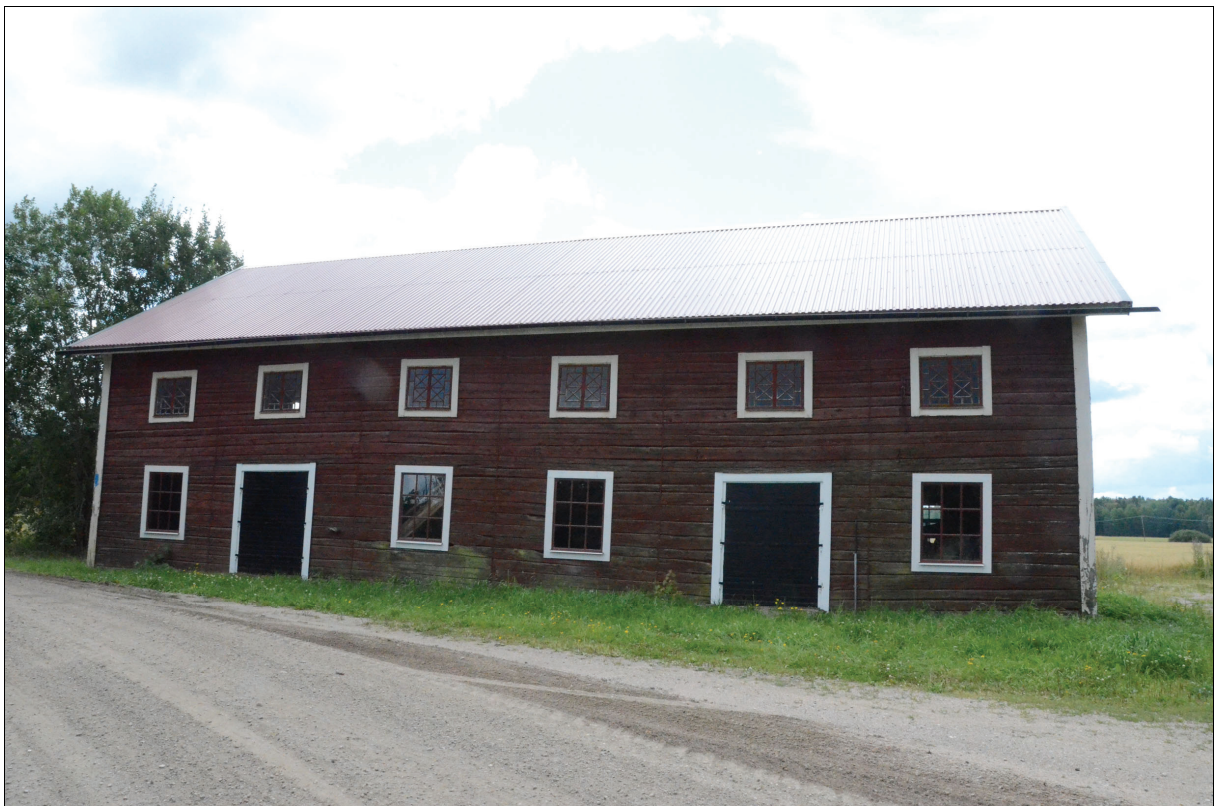
Omslagsfoto: Magasinet efter restaurering. Bildnr Vlm_kmvIM-1537.

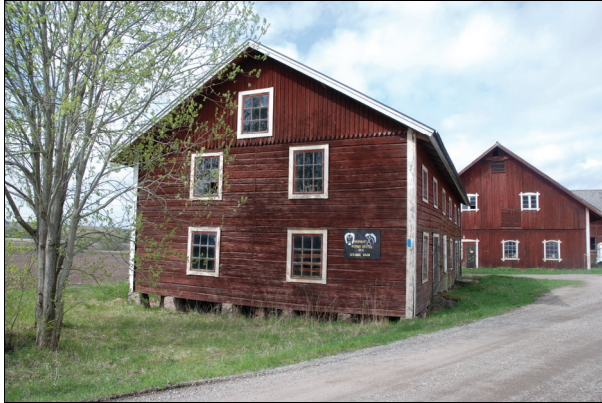
Byggnadens fönster var i dåligt skick med flagnande färg och bortfallet kitt. På vissa bågar fanns rötskador.

Byggnadens östra fasad före restaurering. Bildnr Vlm_kmvIM-1277.

15 fönster nyttillverkades i furu som kopior av de befintliga fönsterbågarna. De nya bågarna målades med linoljefärg i rött. Två nya dörrar tillverkades som kopior av de befintliga. Dessa monterades och målades svarta. Samtliga beslag återanvändes. Dörr- och fönsteromfattningar grundades och kommer att slutstrykas under 2014 då magasinet ska rödfärgas.

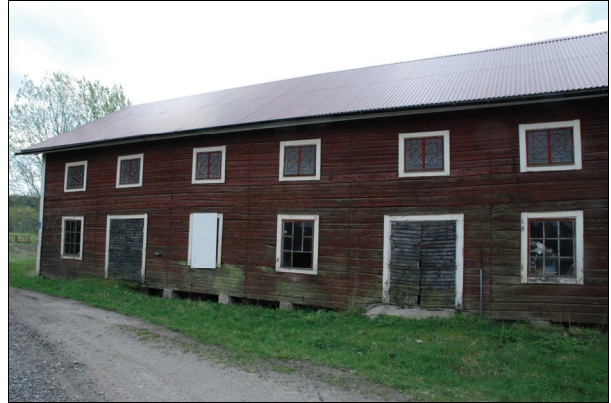
Byggnadens norra fasad före restaurering. Bildnr Vlm_kmvIM-1284.

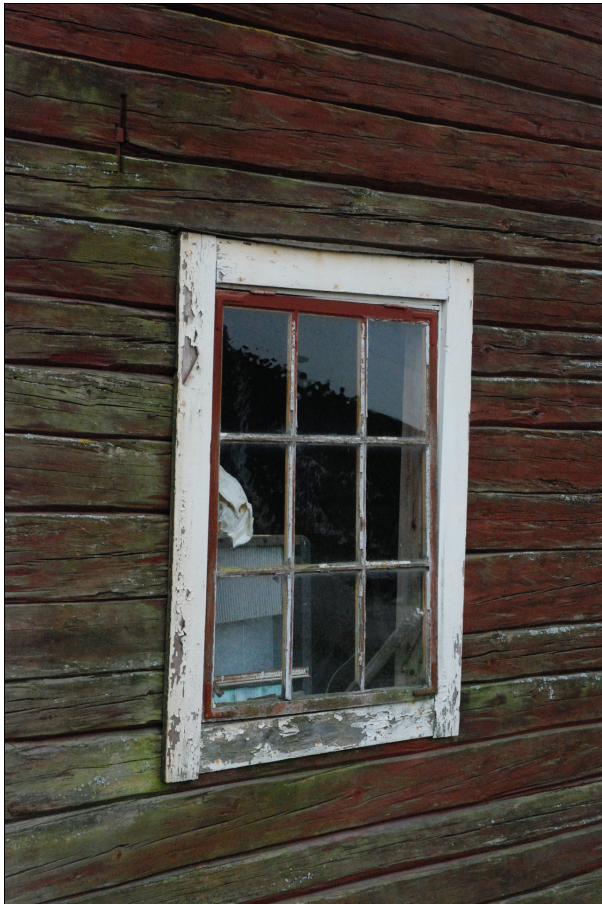
Ovan: ett fåtal fönster hade rötskador. Bildnr Vlm_kmvIM-1278.

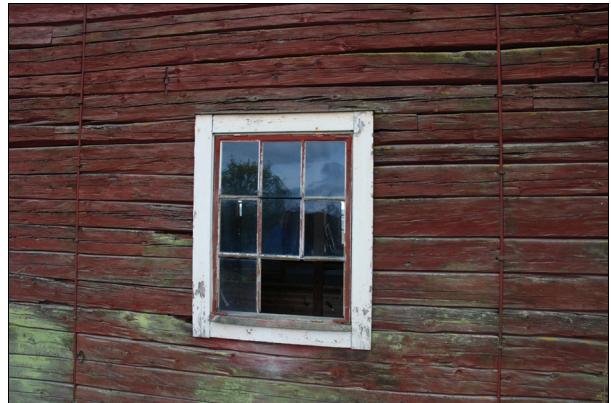
Th: Samtliga fönster hade bortfallet kitt och flagnande färg. Bildnr Vlm_kmvIM-1283.

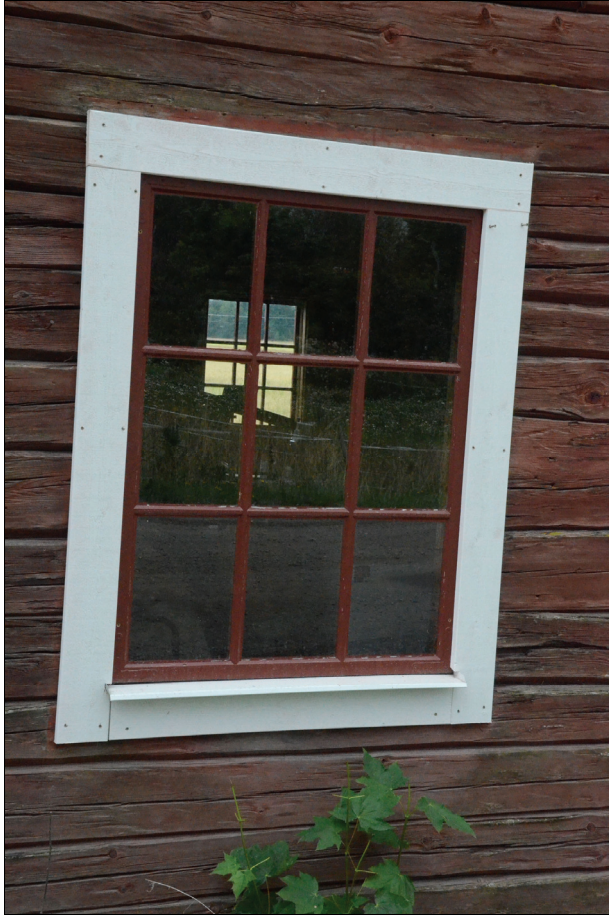
Ett av de nyttillverkade fönstren. Bildnr Vlm_kmvIm-1534.

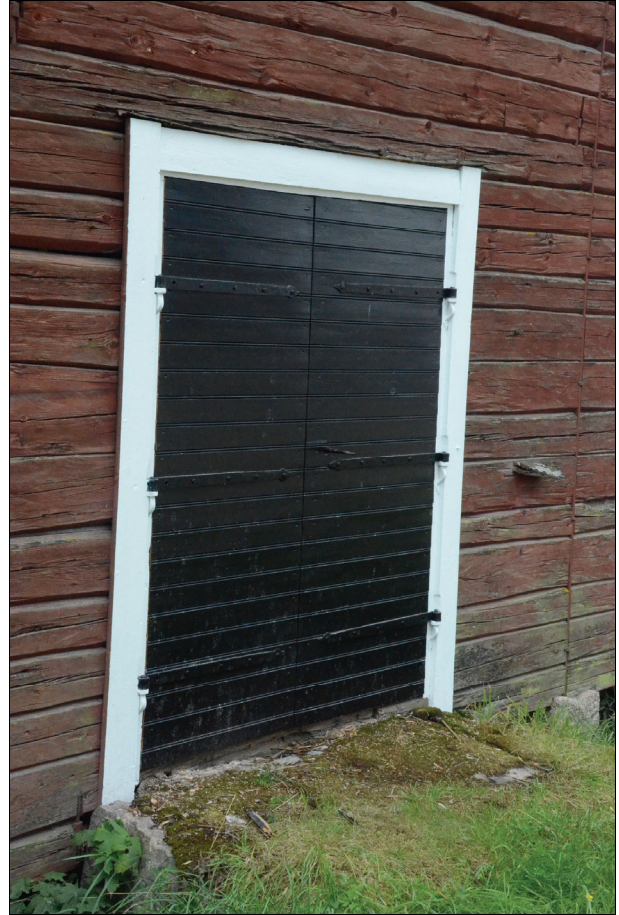
En av de nyttillverkade dörrarna. Vlm_kmvIM-1535.
