Västmanlands läns museum
Kulturmiljö Rapport B
2012:B25

Smedja på Nyhyttan 2:1

Färdigställande av byte av yttertak inom ramen för Länsstyrelsens projekt Utvald miljö

Antikvarisk medverkan

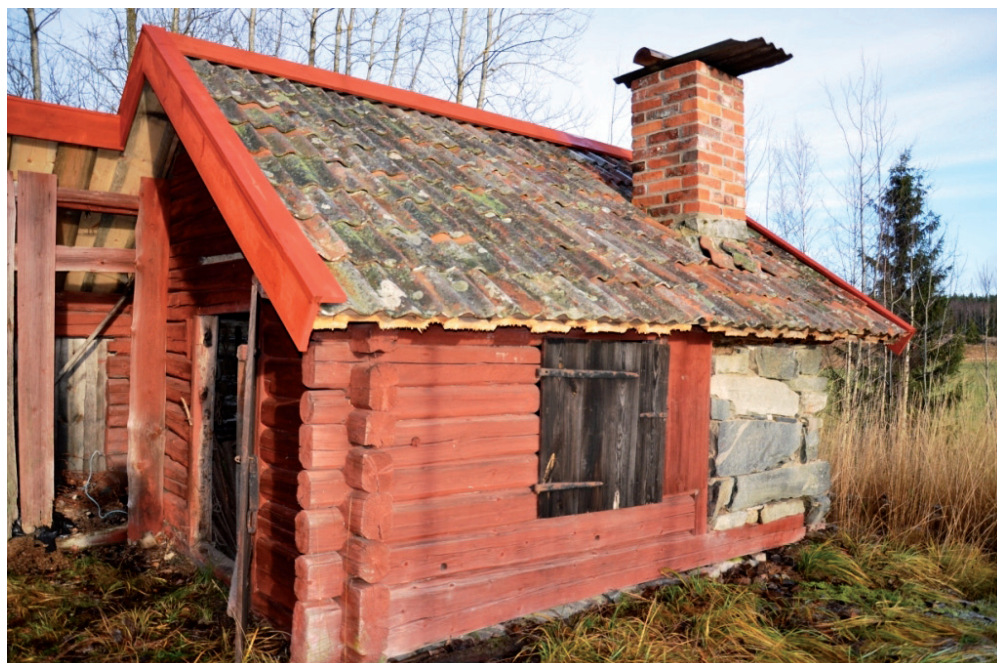
Omslagsfoto: Fredrik Ehlton, Fotonr: Vlm_kmvFE-2025

*Mycket av det gamla teglet kunde återanvändas.
Vlm_kmvFE-2025*

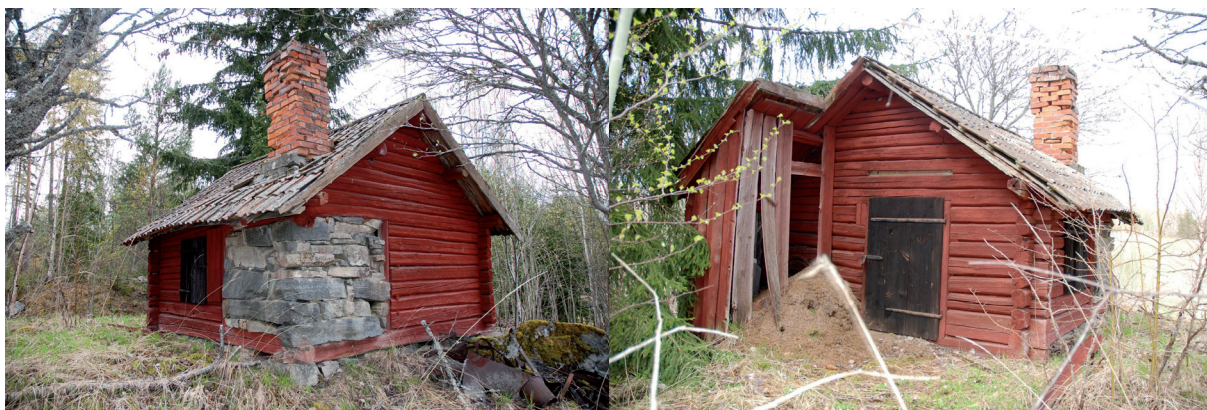
*Den naturstensmurade ässjan är synlig i det sydöstra hörnet. Taket var i dåligt skick och läckte in vatten.
Vlm_kmvLS_111*

*Tidigare fanns en myrstack vid kolhuset, den avlägsnades förra året.
Vlm_kmvLS_112*

Byggnaden var i stort behov av upprustning. Taket var inte tätt och teglet behövde läggas om och kompletteras. Nockbrädor och vindskivor var i dåligt skick.

- Bortplockning av de befintliga tegelpannorna och läkten
- Lagning av befintligt undertak, stora delar byttes ut mot nya brädor som saknade vatthyvling.
- Ny läkt
- Tegelpannorna lades tillbaka med vissa kompletteringar.
- Nya vindskivor och täckbrädor sattes på och målades röda

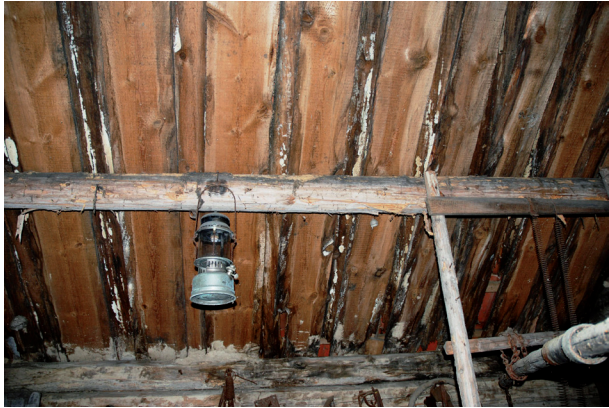
*Undertaket hade skadats av vattenläckaget.
Vlm_kmvLS_110*

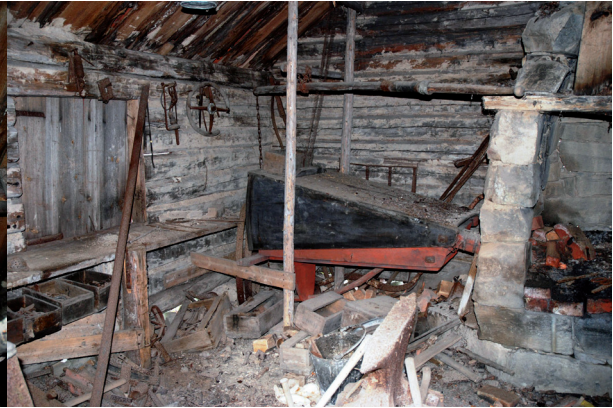
*Inetriören i smedjan är välbevarad sedan brukandet.
Vlm_kmvLS_109*

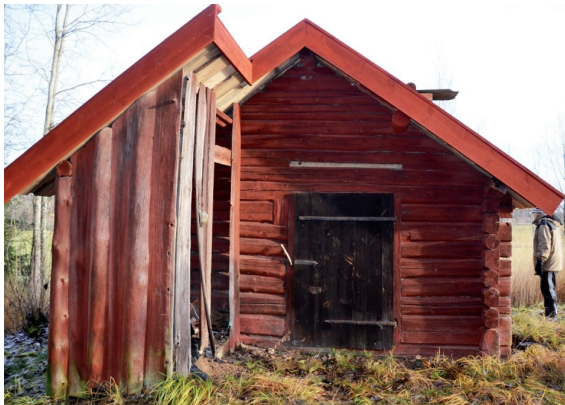
*Myrstacken hade avlägsnats och även kolhusets tak blev bytt.
Vlm_kmvFE-2035*

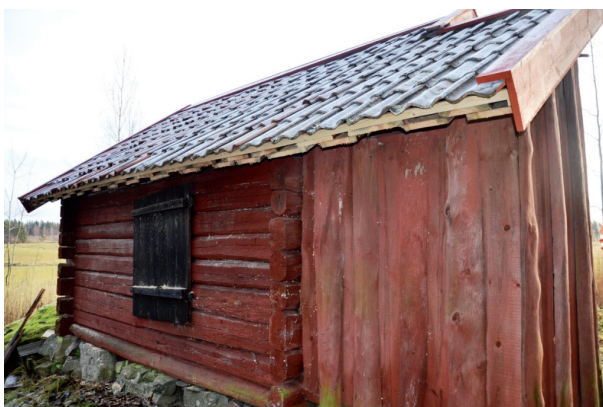
*Smedjans nordvästra hörn.
Vlm_kmvFE-2031*

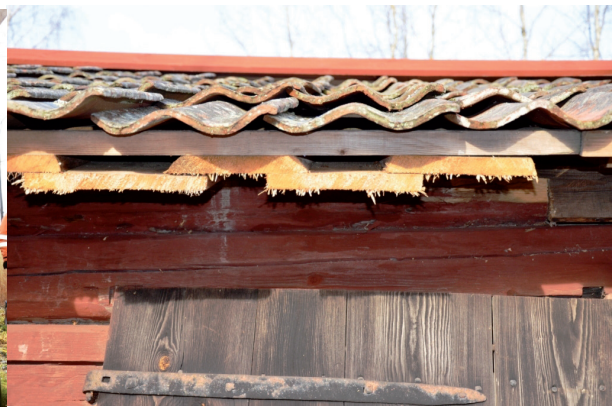
*Det nya undertaksbrädorna var inte vattenhyvlade som de tidigare.
Vlm_kmvFE-2026*

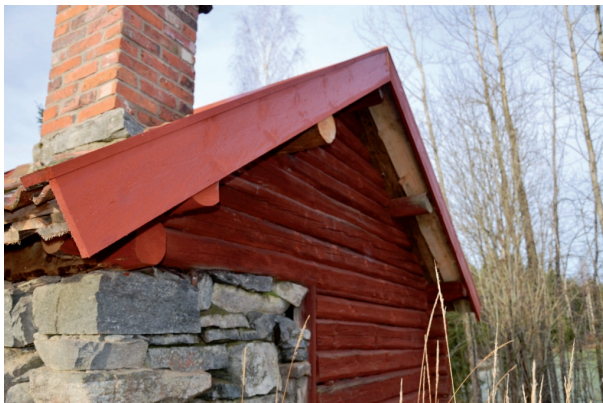
Vlm_kmvFE-2027

Vindskivor och täckbräda av trä sattes på. Dessa målades röda.

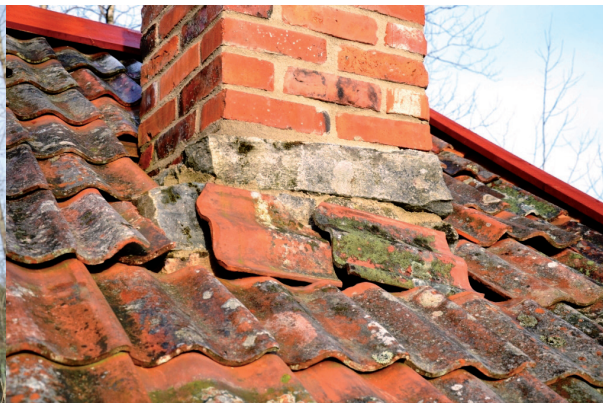
Vlm_kmvFE-2028

Skorstenen hade murats om och ska kläs in med plåt.

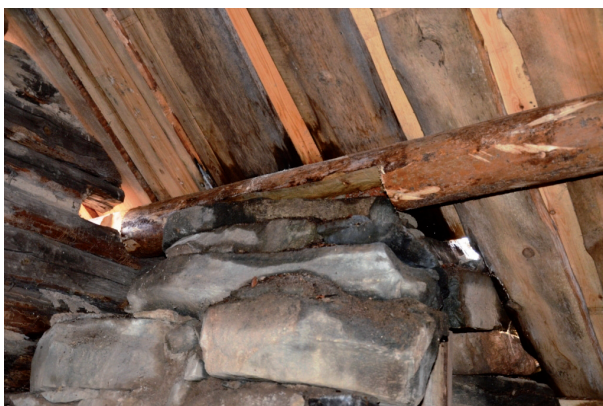
Vlm_kmvFE-2024

Reparationer skedde även i takåsarna.

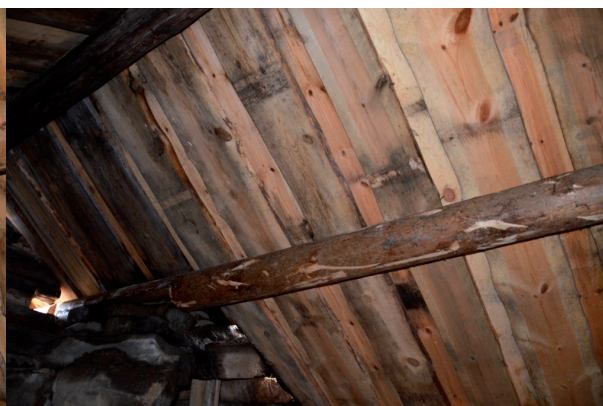
Vlm_kmvFE-2022

I stort sett hela undertaket har bytts ut mot nytt virke.
