Loftbod på Norr Salbo 2:26

Takomläggning och upprätning av timmerstomme inom ramen för Länsstyrelsens stöd till ekonomibyggnader av enklare typ

Antikvarisk medverkan

Norr Salbo 2:26
Västerfärnebo socken
Västmanlands län

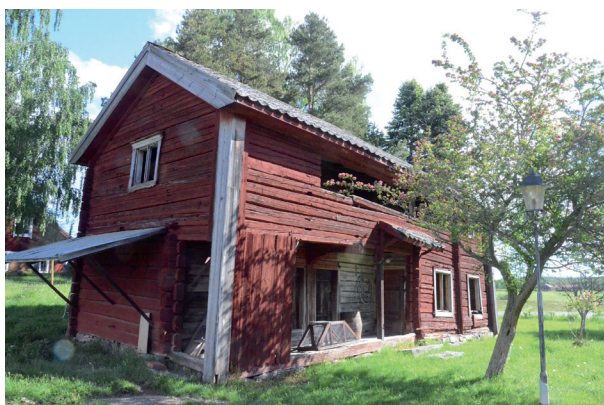
Byggnadens sydvästra hörn.
Vlm_kmvIM-1394

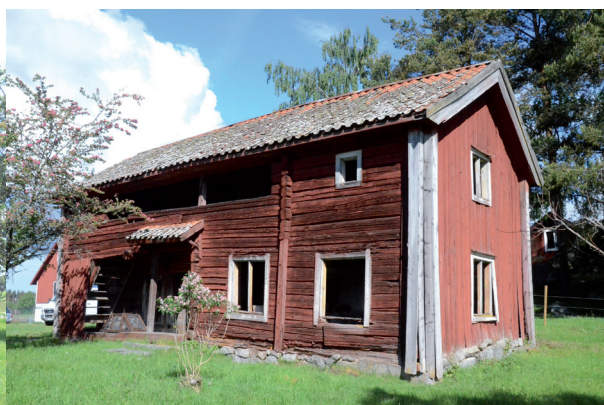
Byggnadens sydöstra hörn. Byggnaden har sjunkit och panelen börjar släppa från timmerstommen.
Vlm_kmvIM-1397

Tegeltaket var i dåligt skick och byggnaden hade sjunkit, främst i den sydöstra delen. Arbetet med att restaurera byggnaden har delats upp i flera år. Det första året genomfördes följande åtgärder:

- Befintliga tegelpannor plockades ned och deras skick bedömdes.
- Oljehärdad board lades på pärten.
- Ny läkt spikades på takboarden
- Tegelpannorna lades tillbaka. Stora delar gick att återanvända, komplettering skedde med återvunna pannor som fanns lagrade på gården.
- Nya vattlister av röd plåt sattes dit.
- Nockpannor ersatte den tidigare plåtnocklisten
- Nya vindskivor sattes upp och målades med vit oljefärg (akrylmodifierad alkydfärg).
- Hängännor monterades på byggnaden.
- Stommen rätades upp och höjdes. Den östra delen pallades upp inför åtgärder som ska ske nästa år.

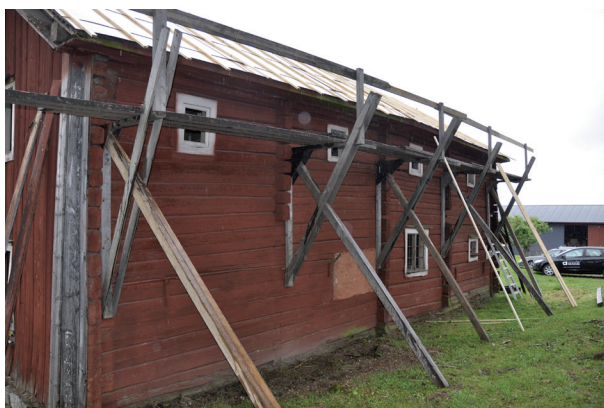
Vlm_kmvFE-1432

Byggställningar har kommit på plats och boarden har lagts på.

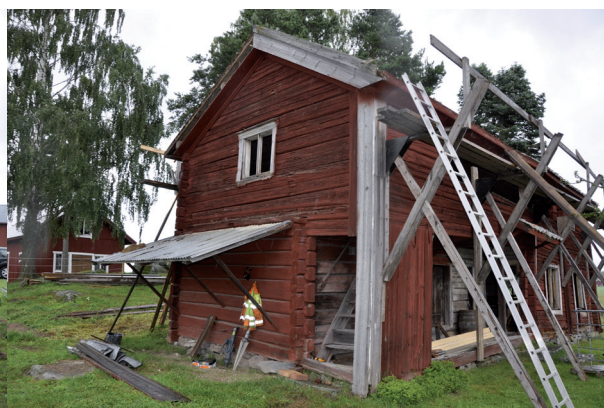
Vlm_kmvFE-1441

Byggnadens sydvästra hörn.

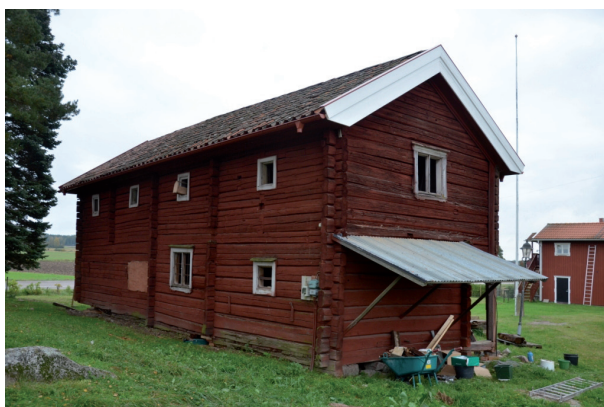
Vlm_kmvFE-1882

Byggnadens nordvästra hörn, nya vindskivor som målats vita.

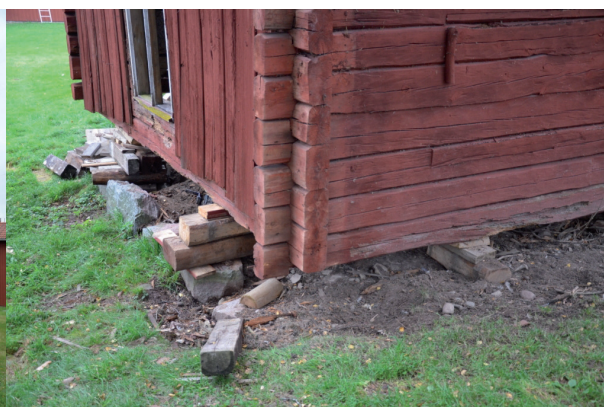
Vlm_kmvFE-1885

Byggnadens nordöstra hörn. Byggnaden har tillfälligt pallats upp inför åtgärder nästa år.

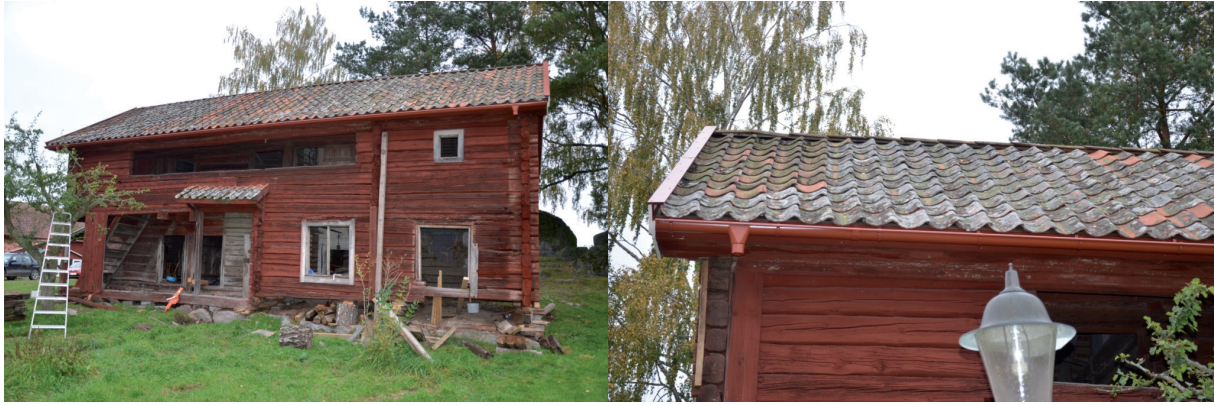
*Tack vare att det gamla teglet kunde återanvändas,
bevarade byggnadens uttryck.
Vlm_kmvFE-1886*

*Tacklistor av röd plåt samt hänggrännor sattes dit.
Vlm_kmvFE-1887*
